# Boom Effect Analyse Zomerstraat 41j Vlaardingen

Projectnaam 23023 BEA Zomerstraat Vlaardingen  
Projectlocatie en plaats Zomerstraat 41J Vlaardingen  
Auteur(s) ing. W. (Wessel) Wassink (ETT)  
B. (Bernard) Flier (ETT)  
Versie 1.0  
Datum 20 maart 2023

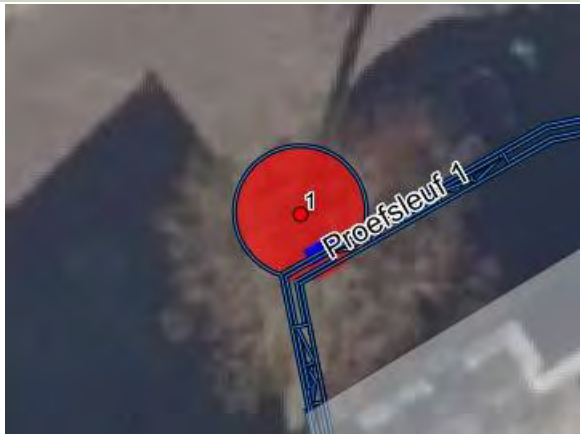
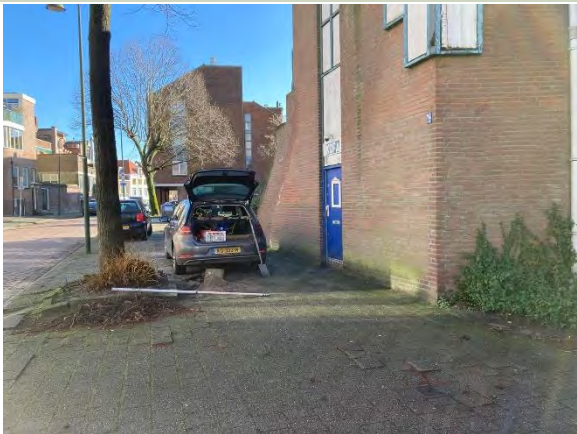
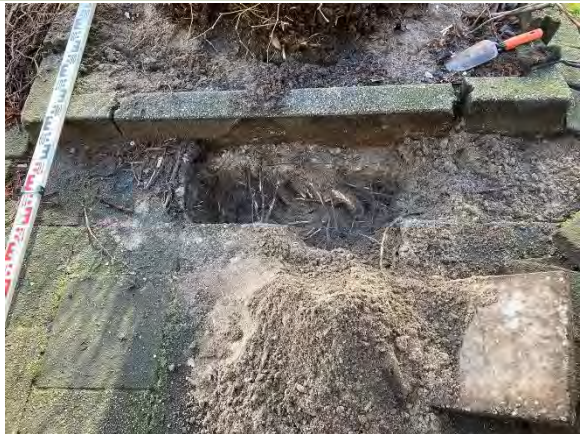
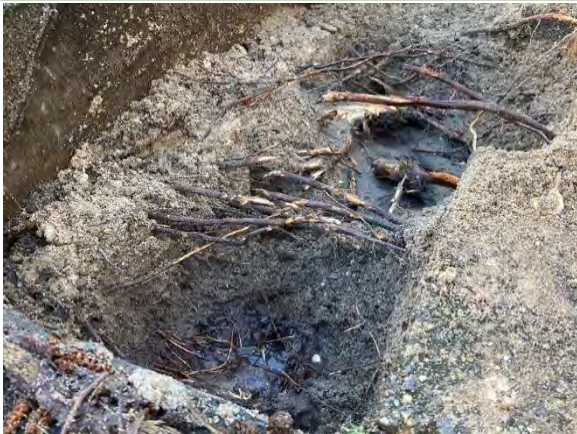
| Proefsleuf 1 | | Boomnummer 1 |
|---|---|---|
| Afstand tot hart boom: 1,0 meter | | Locatie: ten noorden van het gebouw.<br>Proefsleuf gemaakt op grens nieuwe bebouwing. |
| 0-10 | Humusloos, matig grof zand | Zeer intensief, tot 2 cm |

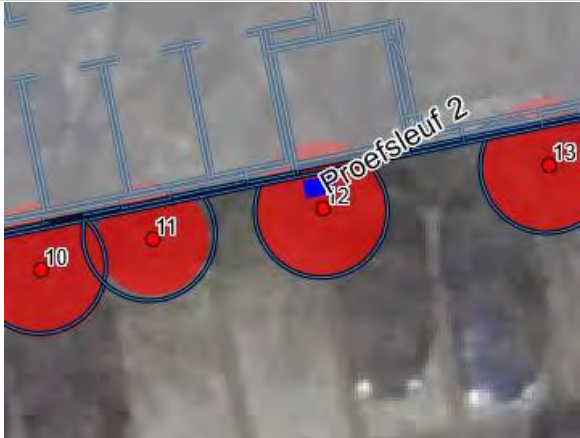
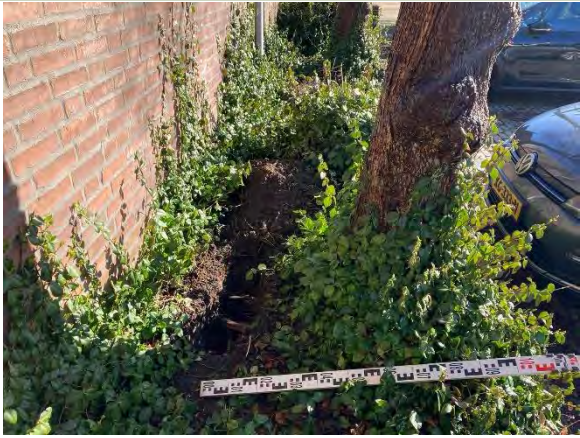
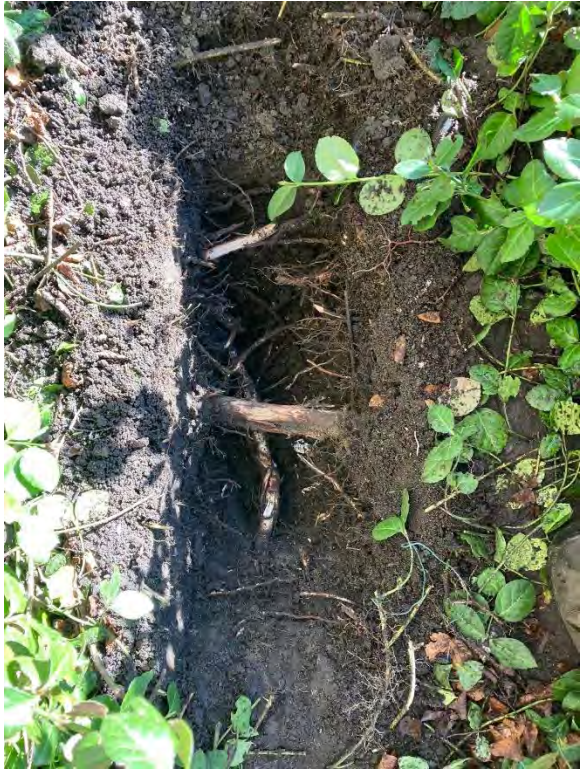
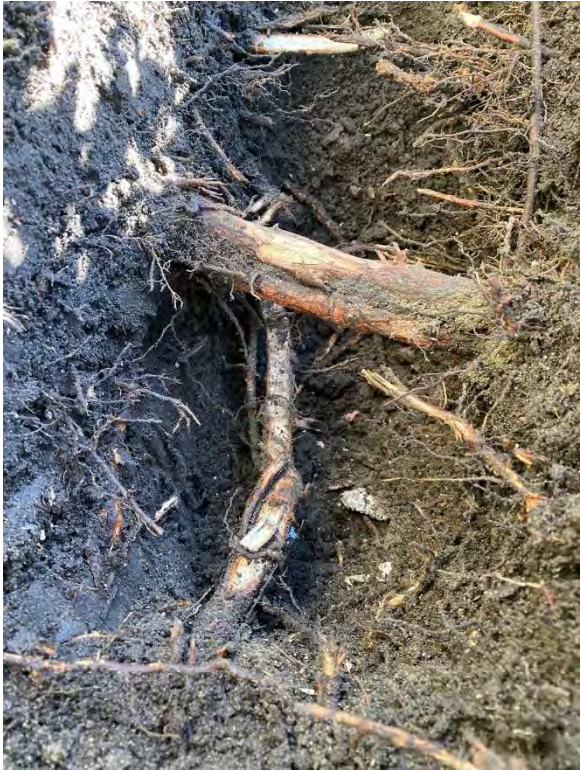
**Boom 12** – deze proefsleuf is gemaakt op de grens van de fundering van het nieuwe appartement. Bodem is zeer intensief beworteld met zowel stabiliteits- als opnamewortels. Hier graven zou fatale wortelschade voor de boom betekenen.
  - o De bodem bestaat uit sterk humeus, matig fijn zand.

| Proefsleuf 2 | | Boomnummer 12 |
|---|---|---|
| Afstand tot hart boom: 0,8 meter | | Locatie: aan zuidkant gebouw, tussen boom en huidige bebouwing. |
| 0-10 | Sterk humeus, matig fijn zand | Zeer intensief, tot 1 cm |
| Proefsleuf is gemaakt op de grens van de fundering van het nieuwe appartement. Bodem is zeer intensief beworteld met zowel stabiliteits- als opnamewortels. Hier graven zou fatale wortelschade voor de boom betekenen. | | |
