## BOMEN EFFECT ANALYSE

**Mees Ruimte & Milieu**  
**Boominventarisatie**  
**Leidseweg Voorschoten**

| Rapportnummer: | 210102 |
| Datum: | 23-07-2021 |

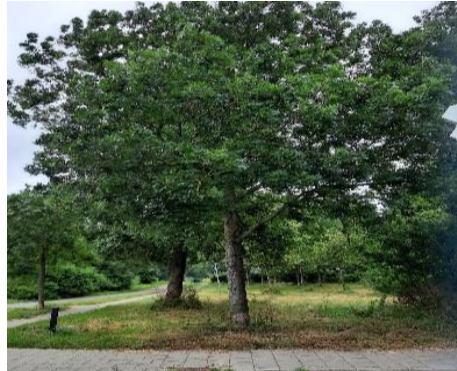
*Afbeelding 2. Boom 375*

Binnen het plangebied staan enkele waardevolle bomen en/of boomgroepen. Deze bomen zijn opgenomen in de waardevolle bomenlijst van de gemeente Voorschoten (boom 375 op de waardevolle bomenlijst: boomnr. 25 in dit rapport en bomen 373 op de waardevolle bomenlijst: boomnrs. 30-36 in dit rapport, boomgroep 371 op de waardevolle bomenlijst: boomnrs. 40, 41 75-83 in dit rapport). Enkele voor het kappen van deze bomen is een omgevingsvergunning vereist.

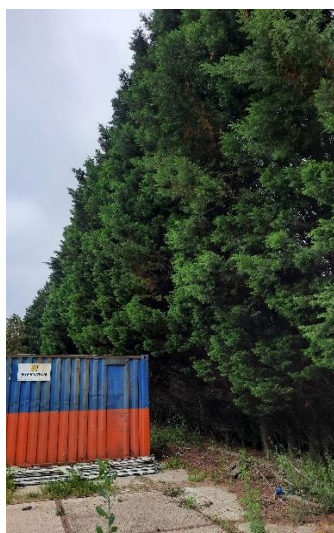
Afbeelding 5. Boomgroep 1

Binnen deelgebied A staan voornamelijk boomgroepen. De coniferenhaag aan de noordzijde van de deelgebied A heeft een goede kwaliteit. De overige boomgroepen hebben een matige tot redelijke kwaliteit. Het bosperceeltje aan de zuidzijde van deelgebied A heeft ook een goede kwaliteit. Enkel rond het afgesloten terrein staan individuele bomen in beheer van gemeente Voorschoten.

| Boomgroep | Samenstelling | Kwaliteit |
|---|---|---|
| 1 | 138 coniferen | Goed |

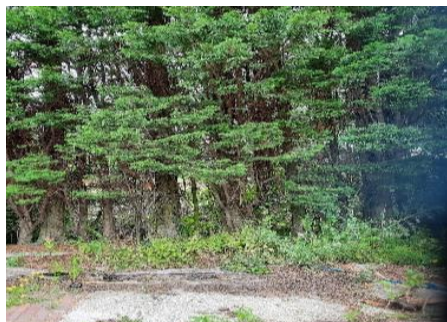
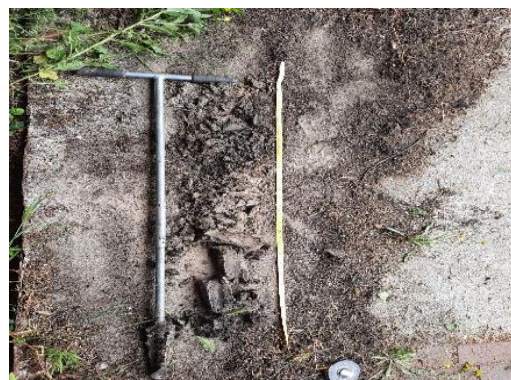
Afbeelding 8. Profiel 1

Bij de coniferenhaag is een bodemonderzoek uitgevoerd.

| Diepte (cm) | Bodemlaag | Beworteling |
|---|---|---|
| 0 - 10 | Grijs zand | Extensief beworteld |
| 10 - 40 | Kleig humeus zand | Intensief beworteld |
| 40 - 70 | Grijs zand met roest | Extensief beworteld |
| 70 - 90 | Grijze klei met roest | Niet beworteld |
| 90 - 110 | Donkere klei met roest, volcapilair | Niet beworteld |

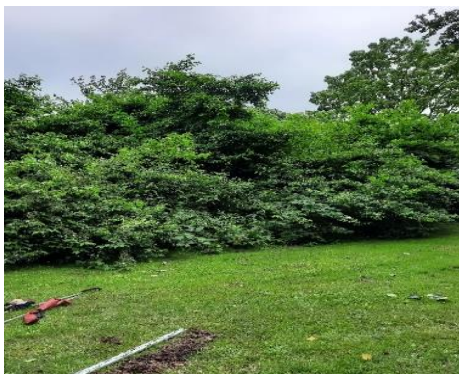
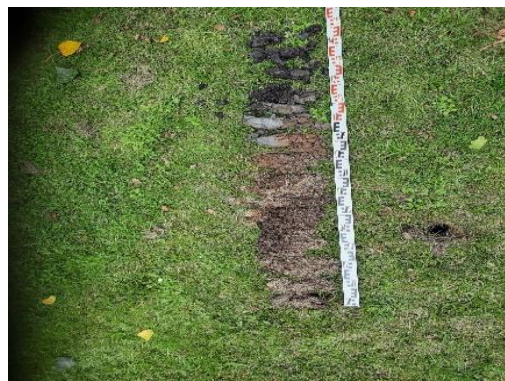
Afbeelding . Profiel 2

| Diepte (cm) | Bodemlaag | Beworteling |
|---|---|---|
| 0 - 40 | Licht humeus zand | Extensief beworteld |
| 40 - 60 | Matig humeus zand | Intensief beworteld |
| 60 - 70 | Licht humeus zand | Extensief beworteld |
| 70 - 90 | Licht humeus kleig zand met roest | Extensief beworteld |
| 90 - 110 | Grijze klei met roest | Niet beworteld |
| 110 - 150 | Zwarte klei, volcapilair | Niet beworteld |

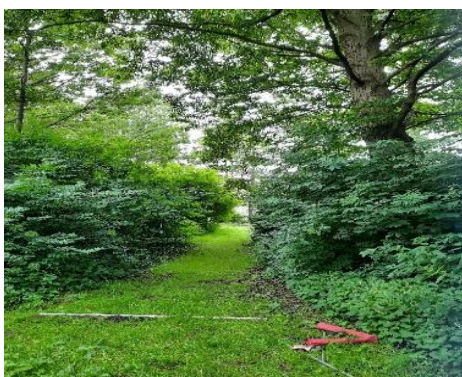
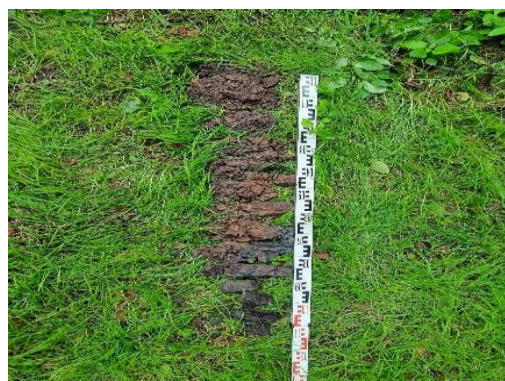
Afbeelding . Profiel 3

| Diepte (cm) | Bodemlaag | Beworteling |
|---|---|---|
| 0 - 30 | Humeus zand | Intensief beworteld |
| 30 - 50 | Kleig humeus zand | Intensief beworteld |
| 50 - 70 | Roestig klei | Extensief beworteld |
| 70 - 90 | Grijze zware klei, licht roestig | Niet beworteld |
| 90 - 120 | Klei, volcapilair | Niet beworteld |

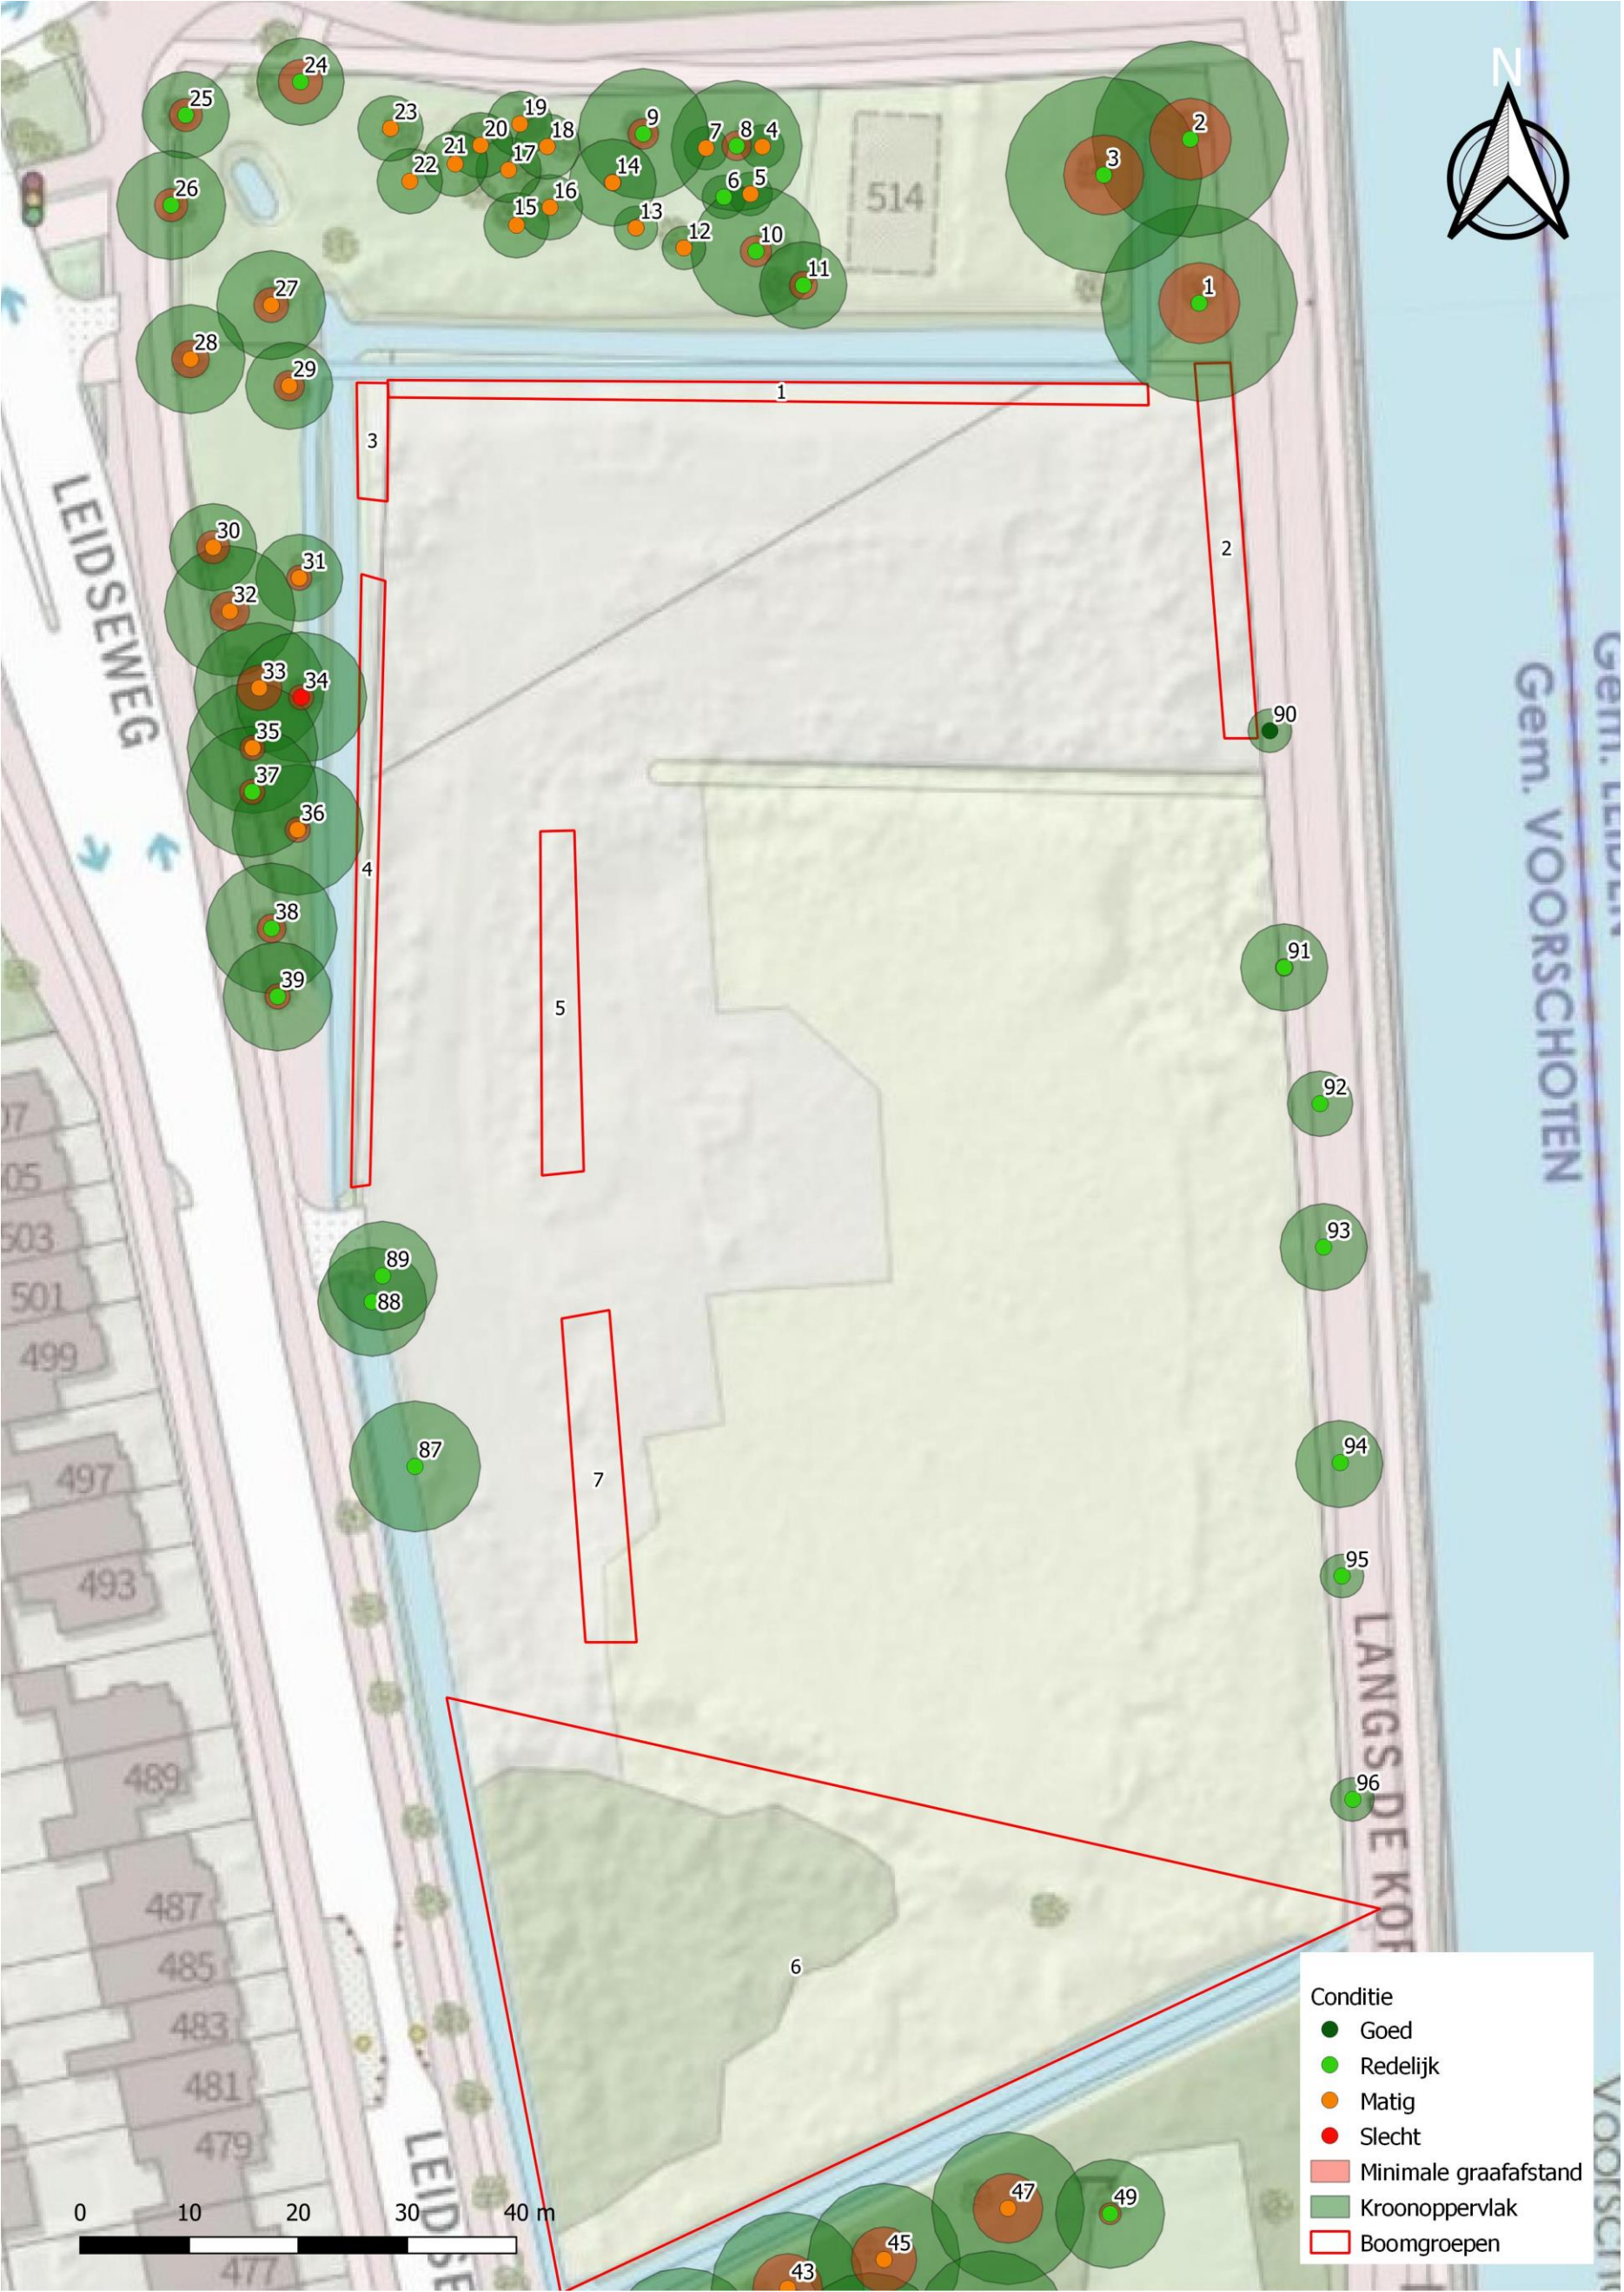
Bijlage II: Conditie deelgebied A

In deelgebied A heeft één boom een slechte conditie (boomnr. 34). In deelgebied B zijn twee bomen dood (boomnr. 62 en 80) en hebben twee bomen een slechte conditie, kwaliteit en toekomstverwachting (boomnr. 61 en 63).

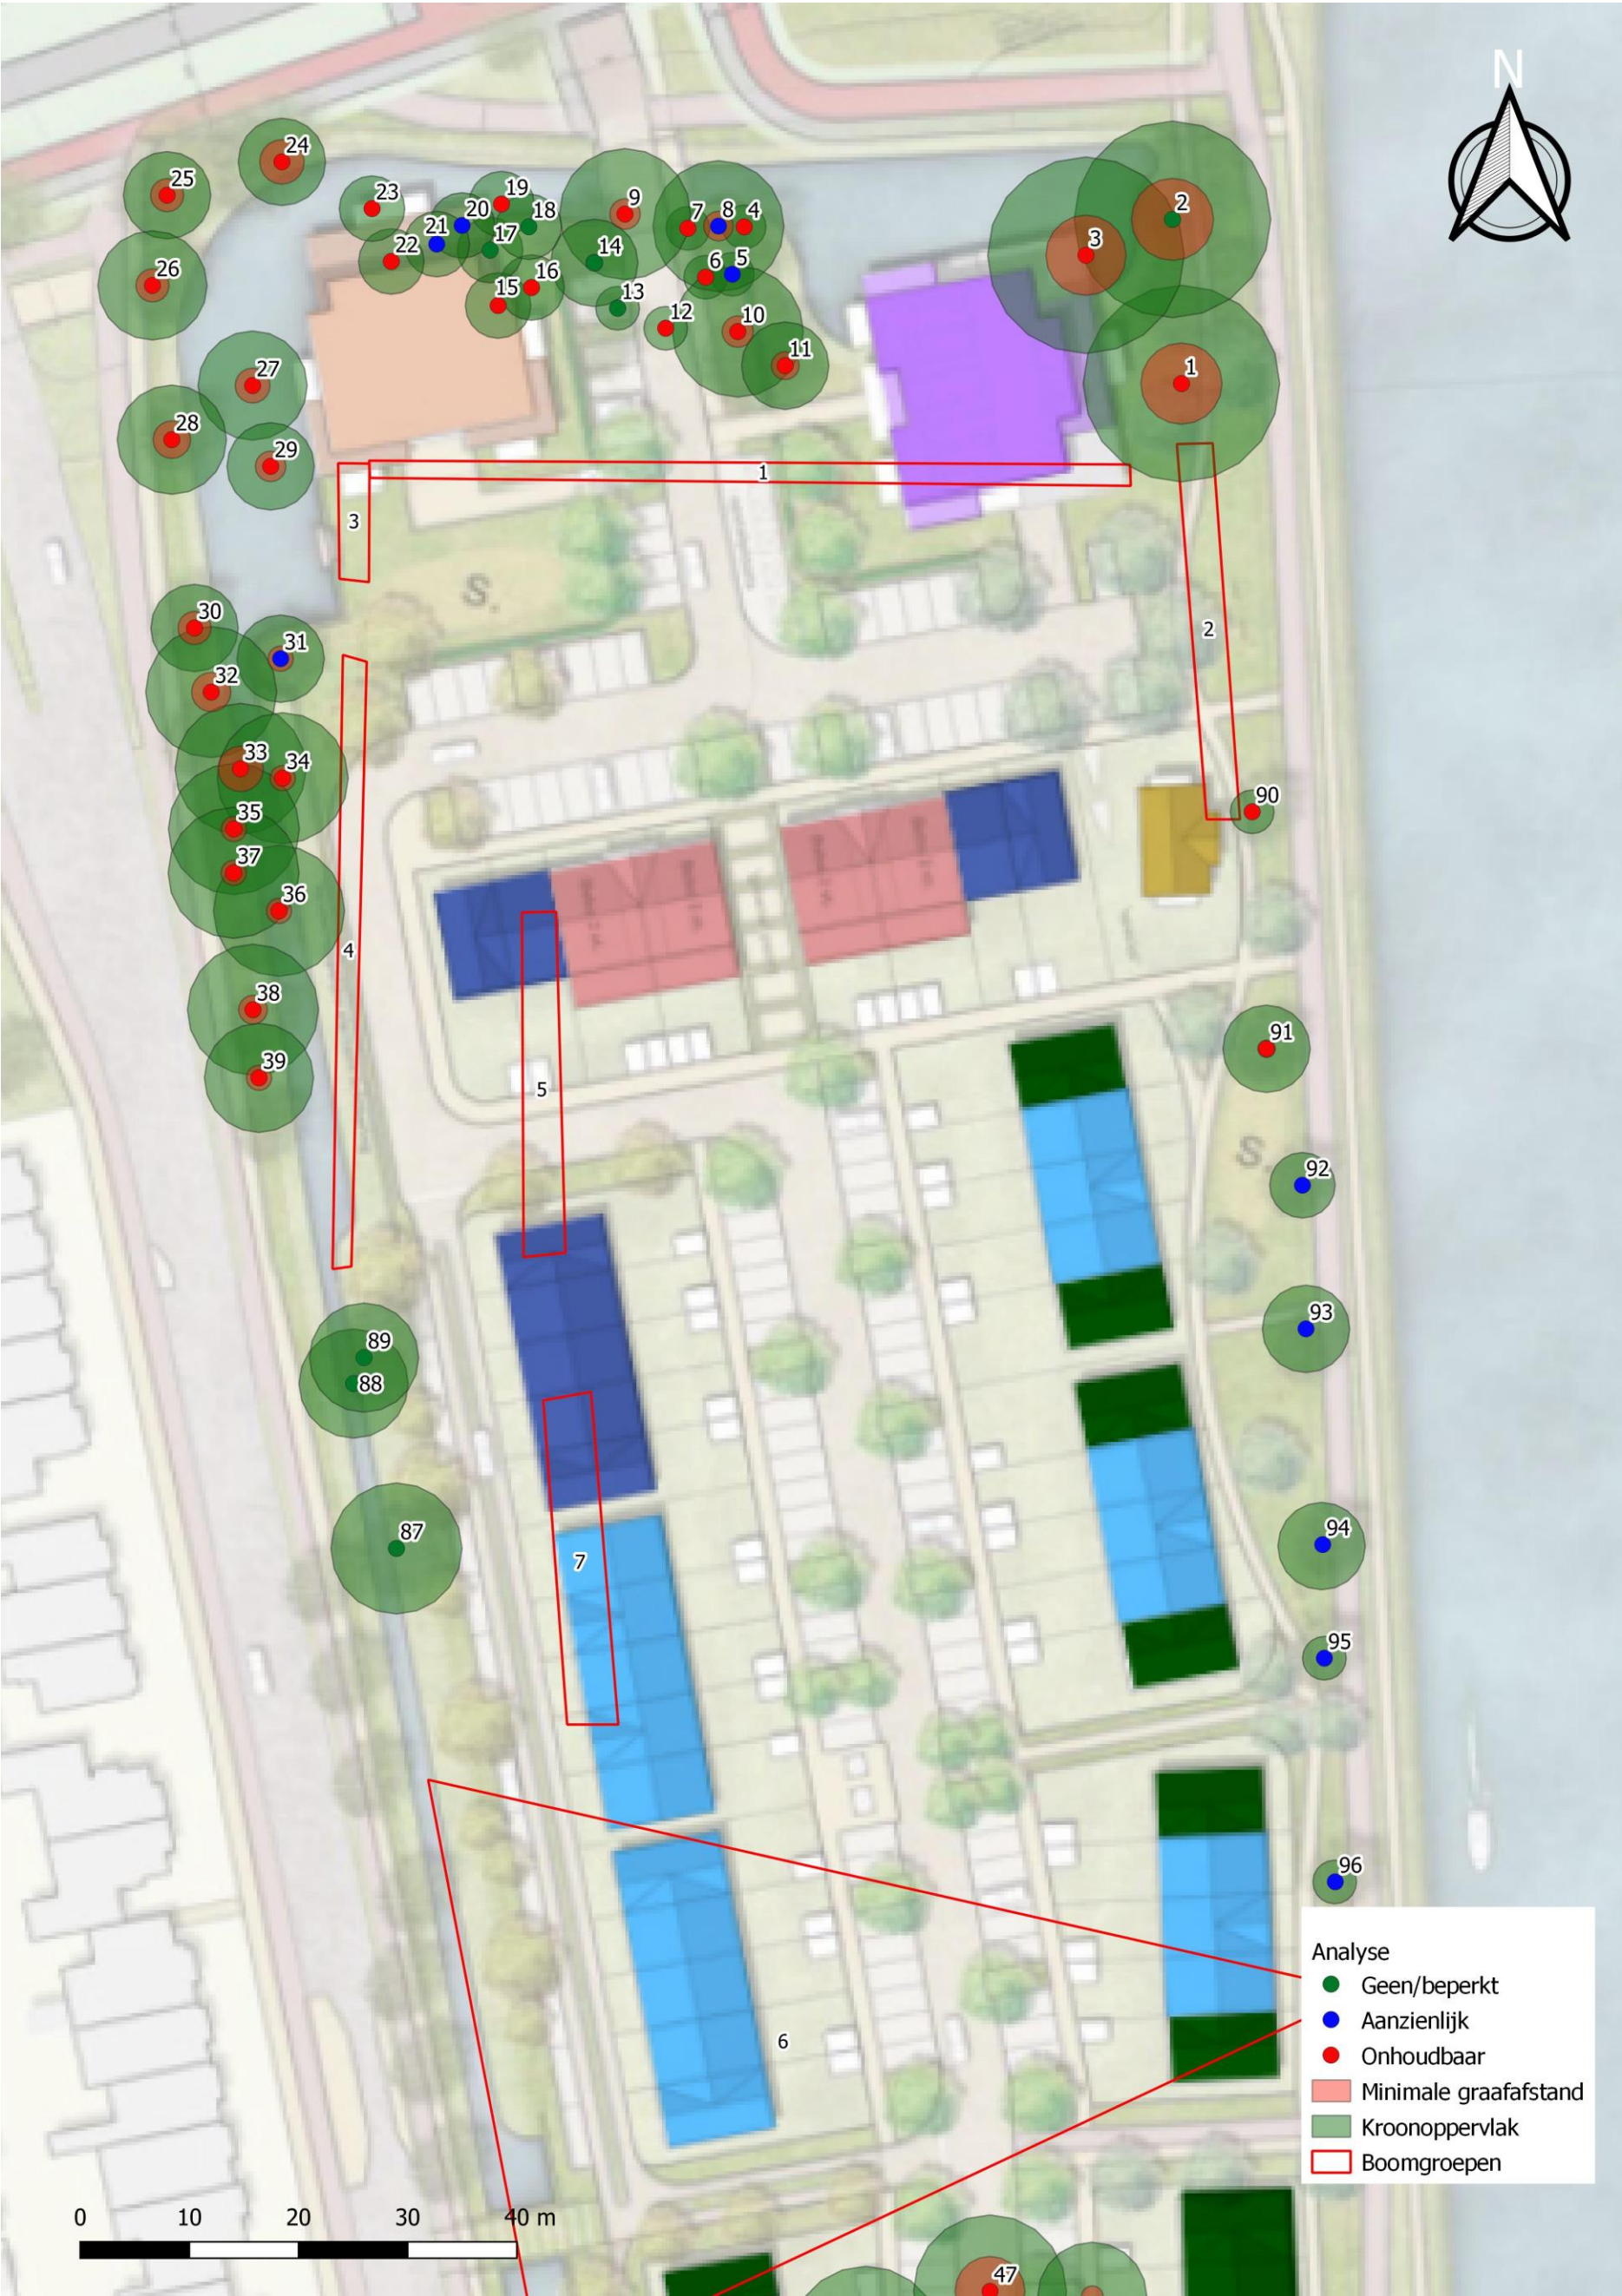
Bijlage IV: Analyse deelgebied A

Vrijwel alle bomen en boomgroepen in deelgebied A zijn niet te behouden met de geplande werkzaamheden. Slechts enkele gemeentebomen aan de noordzijde van deelgebied A zullen te behouden zijn. Als ervoor wordt gekozen om de watergangen aan de westzijde niet uit te bereiden, dan zullen ook de bomen die op de monumentale bomenlijst staan te behouden zijn, mits de werkzaamheden buiten de minimale graafafstand van deze bomen zal worden uitgevoerd.

Verder zijn de jonge bomen aan de oostzijde van het deelgebied mogelijk te behouden.

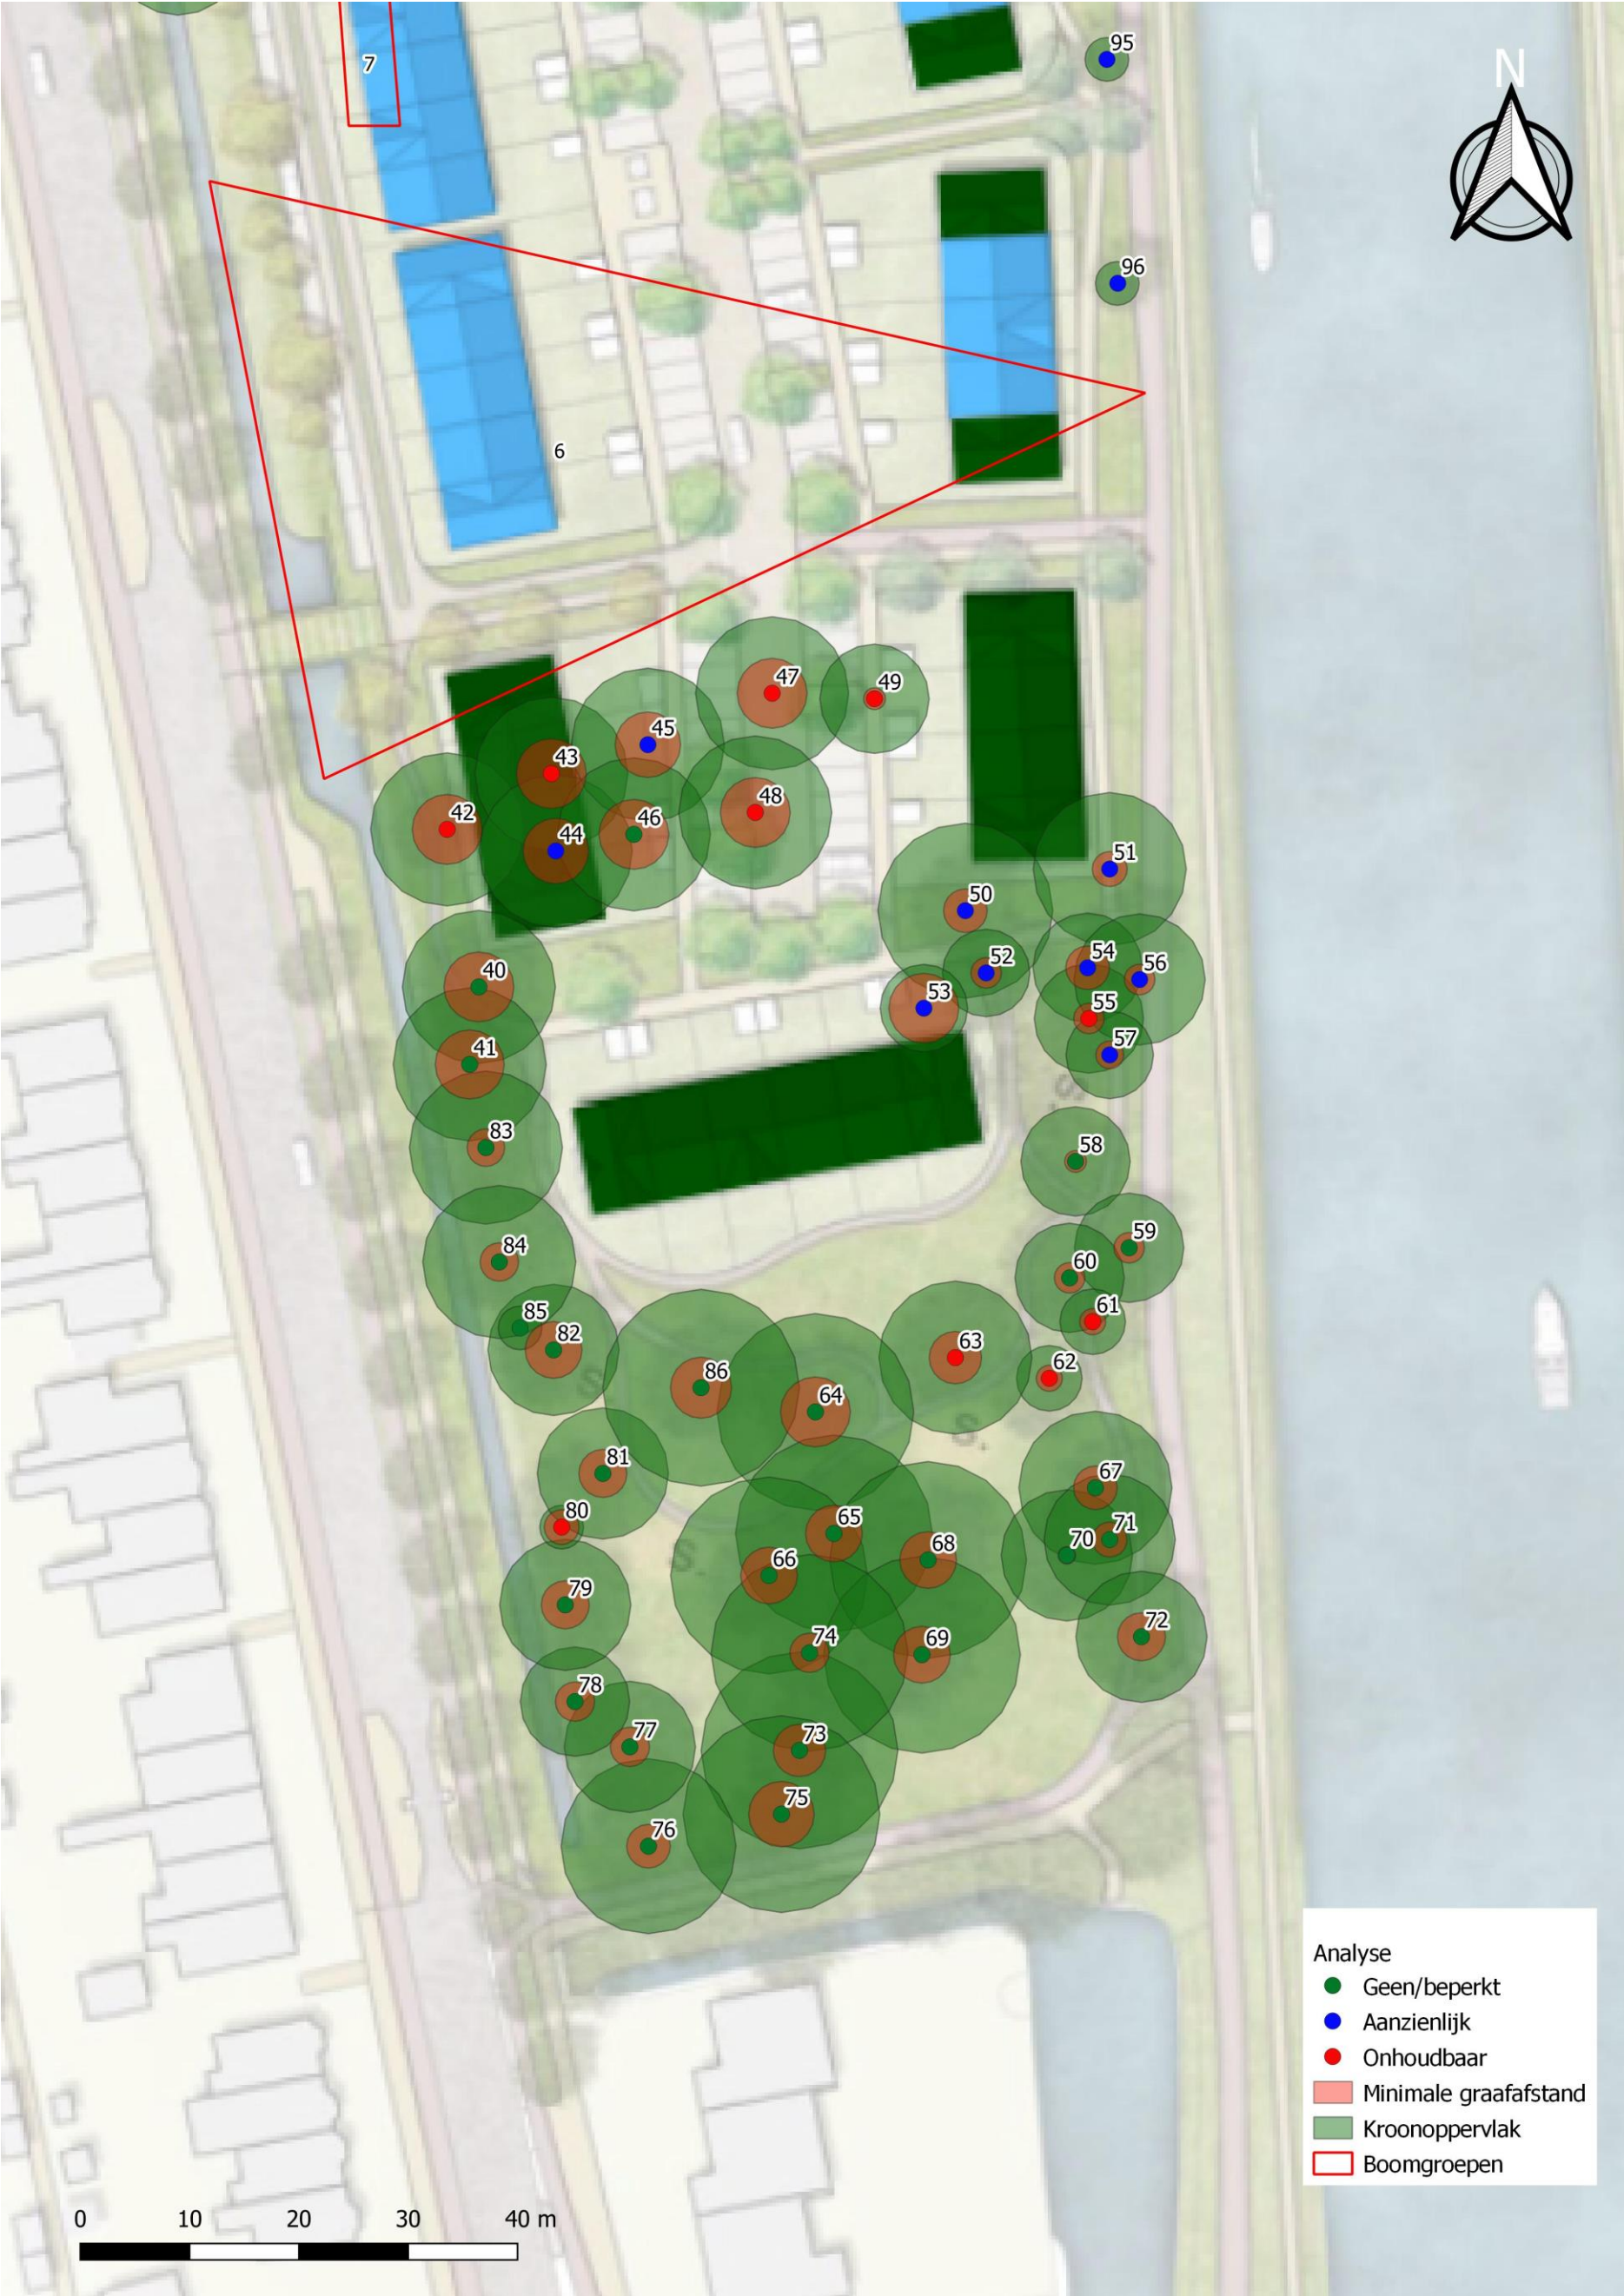
Bijlage V: Analyse deelgebied B

Veel bomen aan de oostzijde van deelgebied B zijn niet te behouden door de bouw van de huizen en de realisatie van de rijwegen. De bomen aan de westzijde van deelgebied B staan voor een groot deel op voldoende afstand van de geplande werkzaamheden om behouden te blijven.

Wij adviseren om met name de te behouden bomen aan de westzijde van deelgebied B af te zetten met bouwhekken en dat gedeelte van het werkgebied aan te duiden als 'Boombeschermd gebied'.
