BURO SRO B.V.  
T.a.v. dhr. H. van Arendonk  
't Goylaan 11  
3525 AA Utrecht

Kenmerk FC/2019/009/n  
Onderwerp Notitie inspectie Dorpeldijk 10 te Harmelen  
Datum 24 april 2019  
Uw kenmerk Email d.d. 15 februari 2019

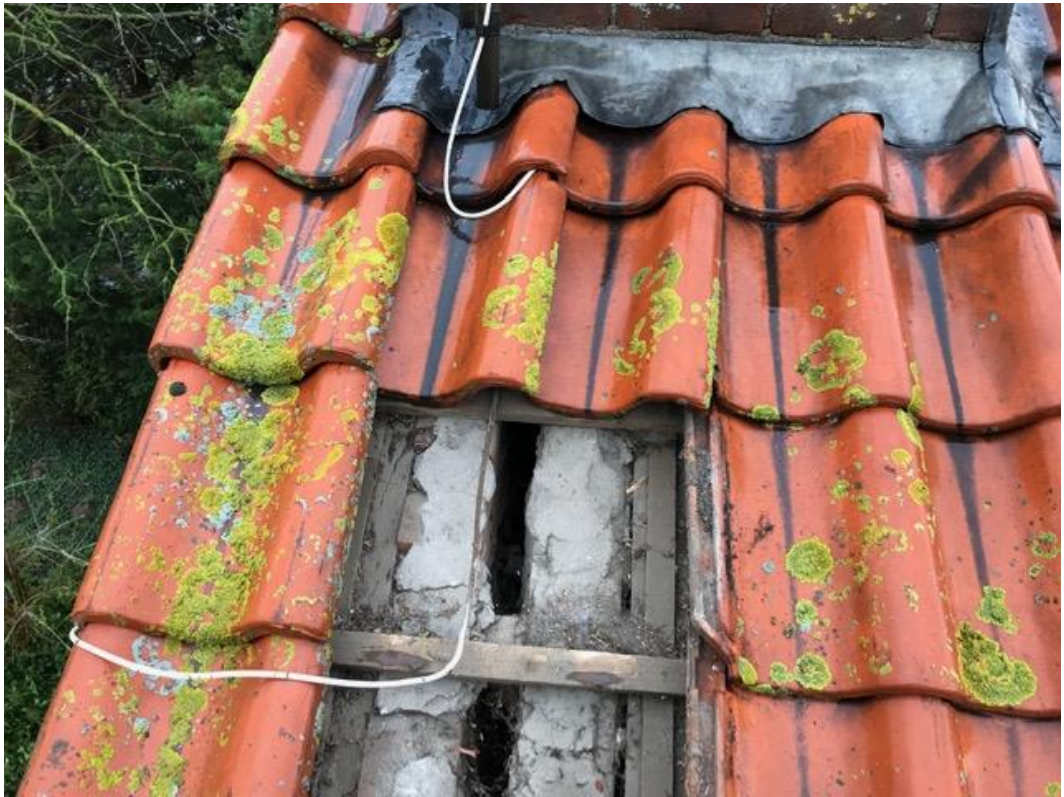
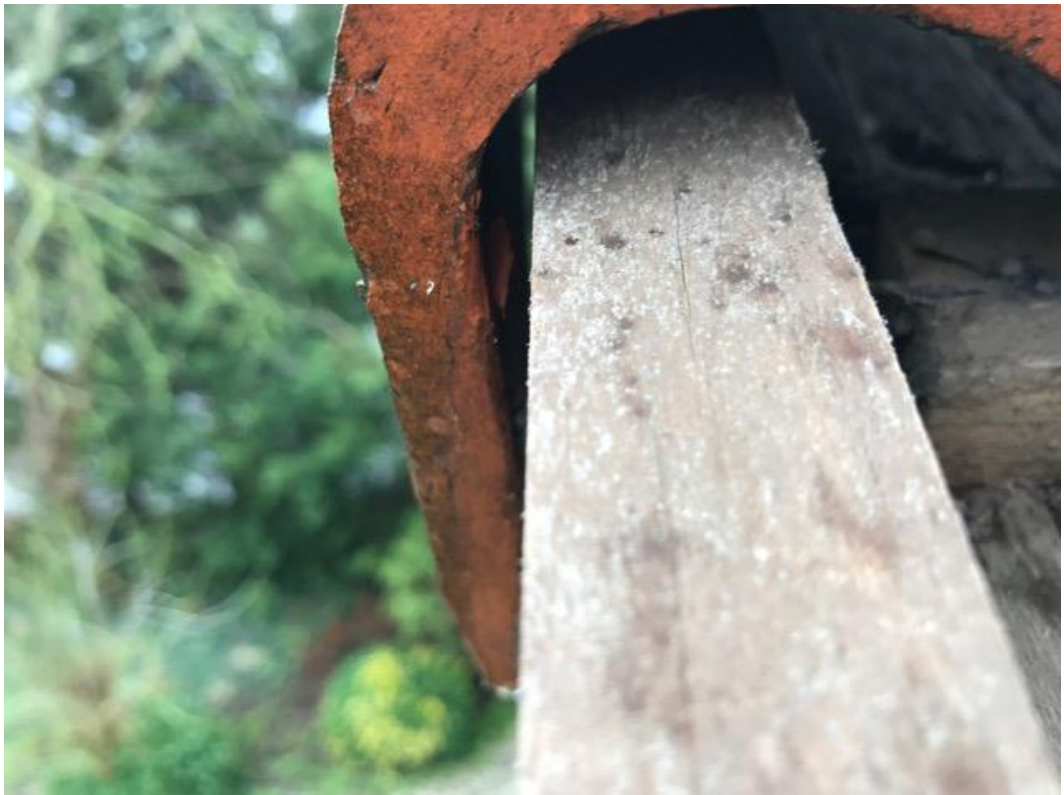
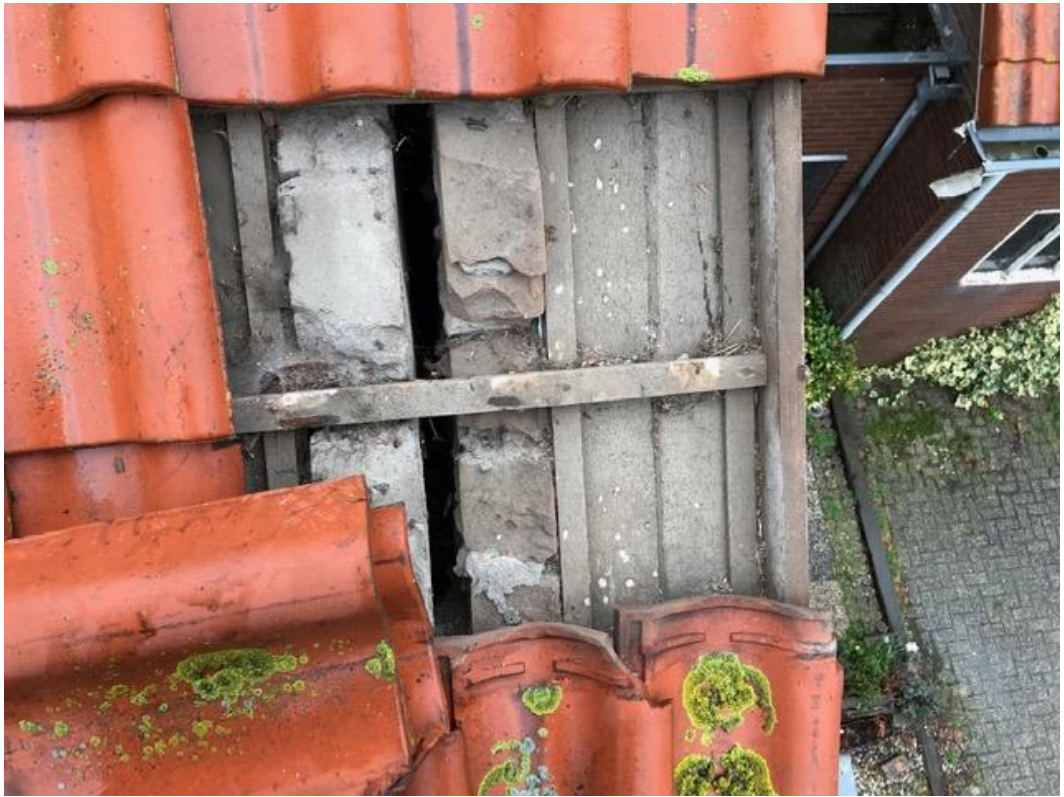
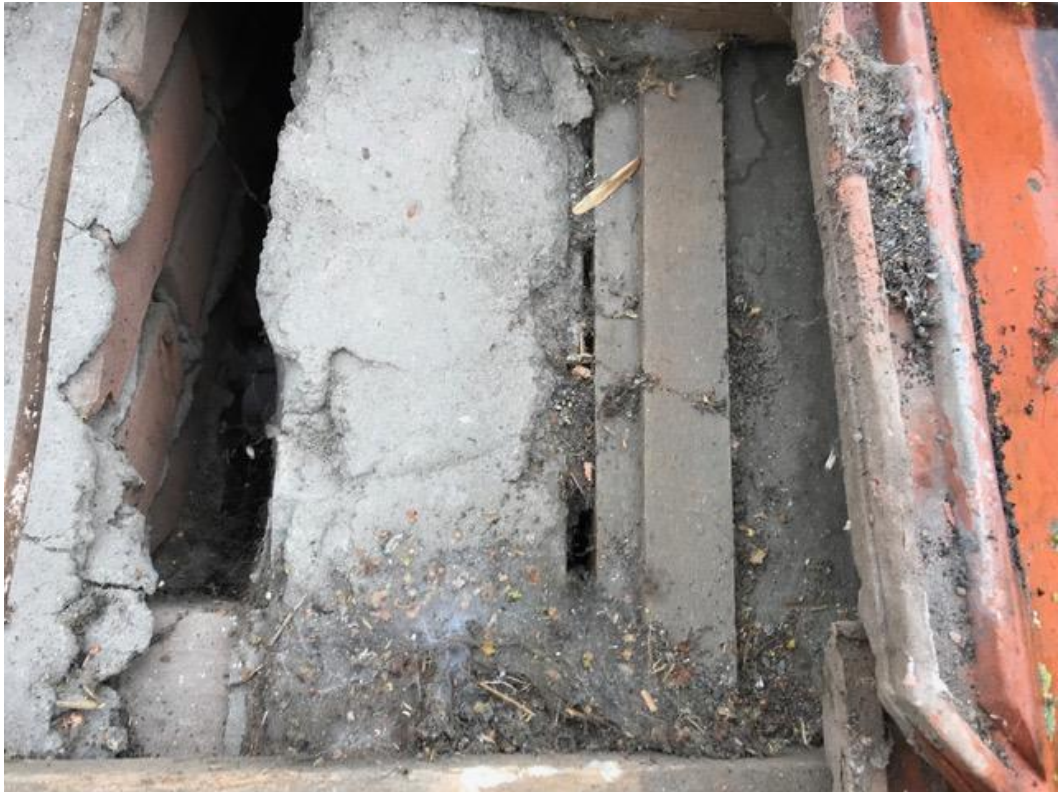
Bijlage 1 Fotografische inspectie

Gedurende de inspectie zijn alle potentieel geschikte invliegopeningen en achterliggende verblijfplaatsen fysiek gecontroleerd op de aan- dan wel afwezigheid van (gebruiks)sporen. Op hoofdlijnen betreft dit de kantpannen, nokvorsten en de onderste rij dakpannen. Er zijn nergens sporen aangetroffen die duiden op het gebruik van de woning als vaste rust- en verblijfplaats voor vogels en/of vleermuizen. De onderste rij dakpannen zijn fysiek niet aanvliegbaar voor vleermuizen. Bij de opening in het vogelschroot zijn geen sporen van vogels of vleermuizen aangetroffen. Onder de kantpannen en langs de gevel zijn geen sporen van vleermuizen aangetroffen. Dit geldt tevens voor de nokvorsten en enkele openingen nabij de randen van het dak. Zowel aan de buitenzijde als onder deze ruimtes zijn geen sporen aangetroffen. In de ventilatioeroosters (open stootvoegen) is sprake van spinnenrag en organisch materiaal. Deze openingen worden niet gebruikt door vleermuizen om toegang te verkrijgen tot de spouw. In de fotobijlage zijn enkele afbeeldingen opgenomen van de geïnspecteerde locaties.

Op basis van een minutieuze en gedetailleerde inspectie kan geconcludeerd worden dat de bebouwing aan de Dorpeldijk10 te Harmelen op dit moment geen relevante functie heeft voor vleermuizen. Mogelijk maken solitaire gewone dwergvleermuizen incidenteel gebruik van de bebouwing, een verblijfplaats waar permanent of veelvuldig gebruik van wordt gemaakt lijkt per definitie niet aanwezig te zijn. Vleermuizen maken gedurende het foerageren gebruik van kieren, ruimtes achter gevelbetimmering, dakpannen, ruimtes achter zonwering en stootvoegen om uit te rusten. Dit rusten betreft korte perioden die variëren van tientallen seconden tot hoogstens enkele uren. Een dergelijke rustlocatie, hangplaats of tijdelijke verblijfplaats is geen vaste rust- en verblijfplaats zoals bedoeld in art 3.5 Wet Natuurbescherming. De beoogde sloop leidt derhalve niet tot overtreding van verbodsbepaling van de Wet natuurbescherming. Procedurele of juridische noodzakelijke vervolgstappen zijn niet noodzakelijk

Om te voorkomen dat vleermuizen zich tussen het moment van inspectie en de herontwikkeling alsnog wordt geadviseerd om alle dakranden en potentieel geschikte openingen af te dichten met purr-schuim of andere vleermuiswerende middelen. Ter behoud van de potentie voor vleermuizen om hervestiging in de beoogde situatie in principe mogelijk te maken wordt geadviseerd om voorzieningen voor vleermuizen op te nemen in het nieuwe gebouw (natuur-inclusief bouwen). Enkele doeltreffende voorzieningen zijn gevelkasten en inbouwkasten (VivaraPro).
