**Boom Effect Analyse**  
**1 vleugelnoot**  
**Wilhelminalaan/Hendriklaan**  
**Harmelen**

**Opdrachtgever:** Gemeente Woerden

**Projectcode:** 14035  
**Datum:** 4 maart 2014

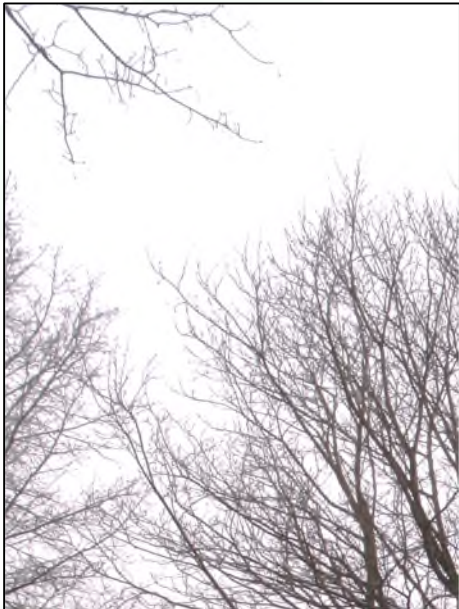
*Impressie van de gewone vleugelhoot.*

De conditie van de onderzoeksboom is als voldoende beoordeeld. Er is sprake van een jaarlijkse toename van het kroonvolume.

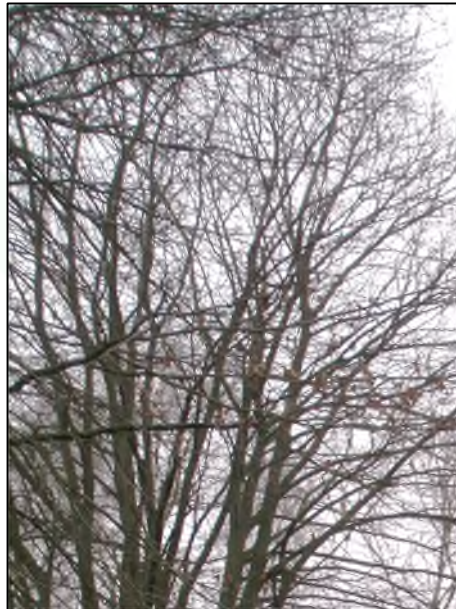
*De pion geeft aan op welke locatie de nieuwbouw is gepland.*

Aan de zuidkant van de boom zal op een afstand van 8,77 meter vanuit het hart van de stam een schoolgebouw worden gerealiseerd. Het gebouw wordt nabij de boom 3,5 meter hoog. Verder bij de boom vandaan zal het gebouw uit twee lagen bestaan.

- De nieuwbouw wordt gerealiseerd aan de zuidelijke rand van de kroon. Tijdens de werkzaamheden is er geen werkruimte tussen de boomkroon en de gevel van de nieuwbouw.
- Door de nieuwbouw (aanleg fundering) gaan het wortelvolumen en de groeiplaats deels verloren. Aan de zuidzijde zal het wortelvolumen naar verwachting met maximaal 10 procent afnemen.
- Transportbewegingen binnen de zone tot enkele meters voorbij de rand van de kroon hebben een vermindering van de kwaliteit van de groeiplaats tot gevolg.
- Tijdens de uitvoering van de werkzaamheden is tijdelijke drooglegging van de bodem noodzakelijk. Hierdoor kan het grondwaterniveau beneden het bereik van de boomwortels dalen. Tijdens het groeiseizoen kan dit leiden tot verdroging, wortelsterfte en conditievermindering.

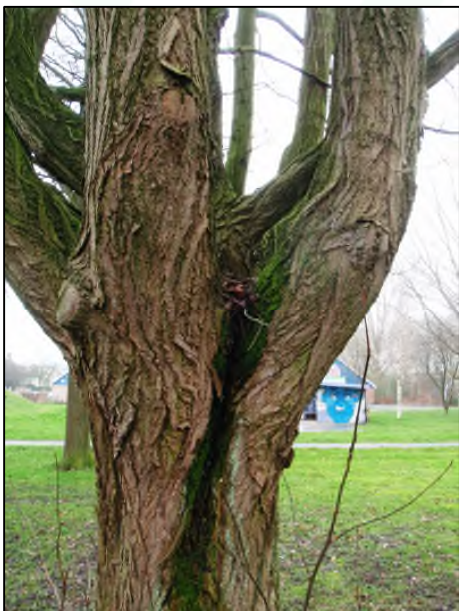
*Overzicht van de onvoldoende aangehechte gesteltak.*

De veiligheid van de onderzoeksboom is als onvoldoende aangemerkt. Aan de noord(oost)zijde van de kroon is de aanhechting van een opgaande gesteltak onvoldoende. Hierdoor is de boom als risicoboom geclassificeerd.

Om het veiligheidsrisico voor de omgeving weg te nemen, dient de opgaande gesteltak met een slechte aanhechting 3 meter te worden ingekort.

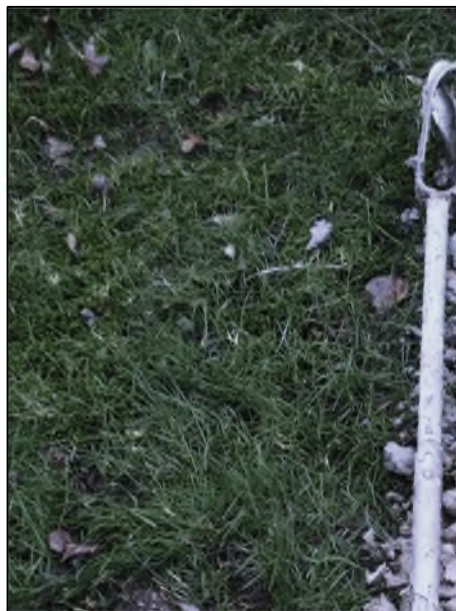
*Overzicht van het bodemprofiel.*

Het bodemprofiel blijkt tot op een diepte van 25 cm beneden maaiveld te bestaan uit klei. Hierin heeft zich een intensief pakket van fijne opnamewortels en dikke (stabiliteits)wortels ontwikkeld. Tussen 25 en 100 cm beneden maaiveld is matig fijn, licht grindhoudend, humusloos zand aangetroffen met daarin nagenoeg geen boomwortels. Alleen in het bovenste deel van deze profiellaag zijn nog wat fijne boomwortels aanwezig.

De actuele grondwaterstand bevindt zich op 50 cm beneden maaiveld. Roestverschijnselen tussen 50 en 25 cm beneden maaiveld duiden op een capillaire stijging van het grondwater.

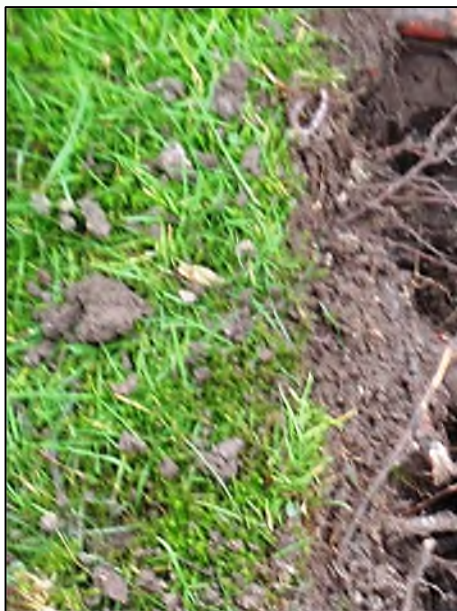
*Overzicht van de beworteling op 6,7 meter  
uit het hart van de stam.*

De onderzoeksboom heeft een oppervlakkig en breed wortelgestel gevormd dat tot enkele meters voorbij de kroonrand reikt.

- Wortelkap aan de zuidzijde is vanaf een afstand van 7 à 7,5 meter uit de stam acceptabel. Indien wortelkap noodzakelijk is, dient dit te gebeuren door middel van een recht snijvlak, haaks op de lengterichting van de wortel. Wel dient nog te worden opgemerkt dat de hierdoor ontstane verwondingen aan het wortelgestel een potentiële invalspoort vormen voor houtrotveroorzakende schimmels. Als gevolg hiervan kunnen op termijn alsnog de stabiliteit en breukveiligheid van de boom in gevaar komen.
