# Memo controle huismus, Ingenieur Enschedeweg 3, Kamerik

Datum: 19-12-2023  
Opgesteld door: Ruben van Laar  
Getoetst door: Zef Hermans

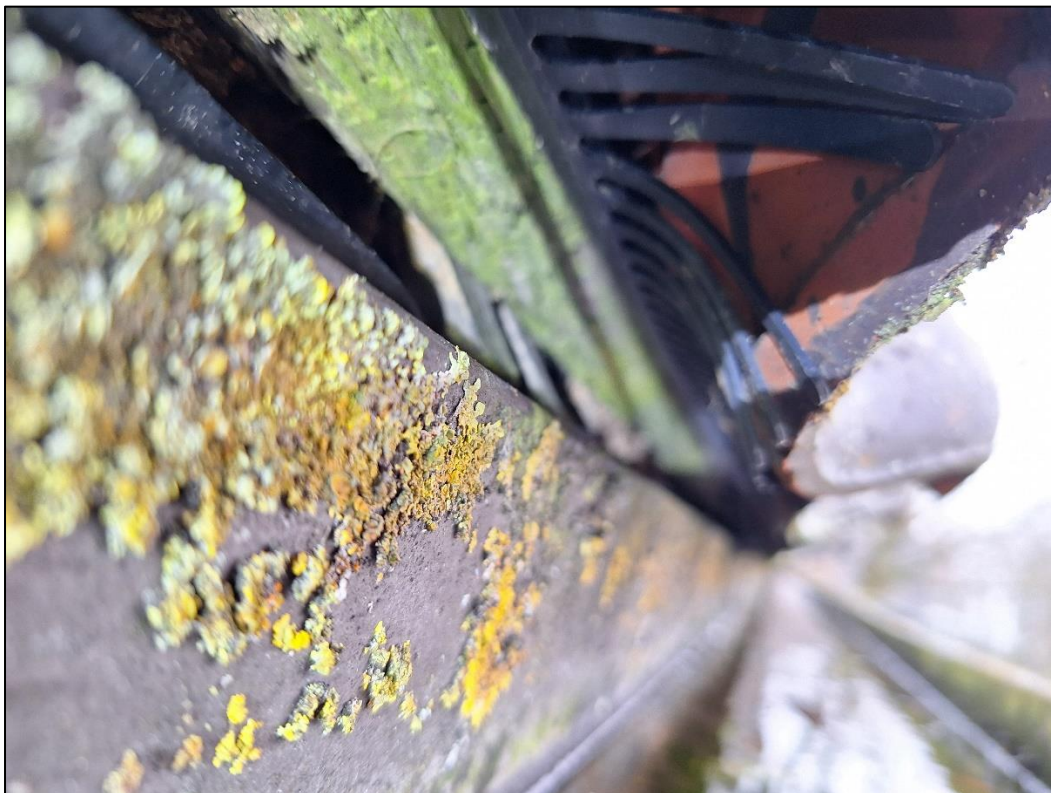
Gedurende het veldbezoek zijn het dak en de dakpannen gecontroleerd op geschiktheid voor huismussen en aanwezigheid van nesten door de dakpannen op te tillen. Onder de dakpannen tussen de pannen en de goot is vogelschroot aanwezig welke de ruimtes onder de pannen volledig afsluit (figuur 2 en 3). Hierdoor hebben huismussen geen toegang tot loze ruimtes onder de pannen. Daarnaast zijn tijdens het veldbezoek geen (oude) nesten of nestmateriaal van huismussen aangetroffen. Ook op naastgelegen schuur zijn de openingen onder dakpannen onbereikbaar door het aanwezige gaas (figuur 4). Dit gaas en andere vogelwerende voorzieningen waren reeds aanwezig tijdens de eerste quickscan zoals te zien op foto's uit bijlage van deze quickscan. Door deze bevinding kan geconcludeerd worden dat het plangebied ongeschikt is voor vaste verblijfplaatsen van huismussen.

Figuur 2. Afscherming van dakpannen door vogelschroot.

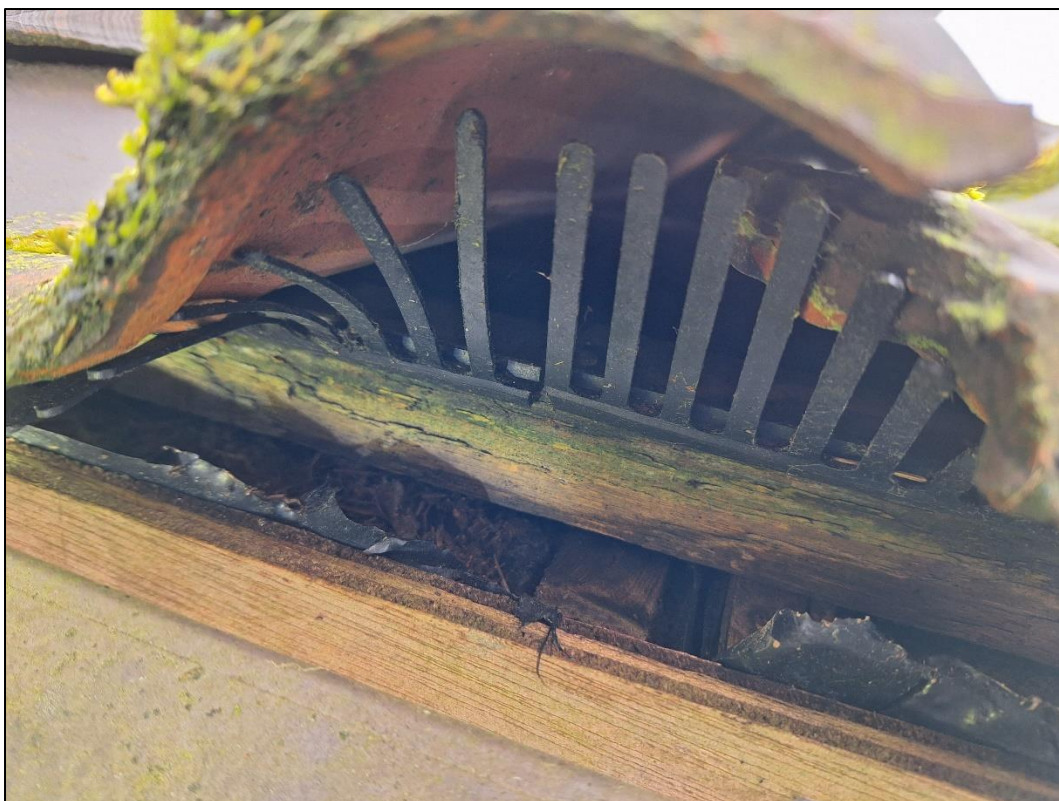
*Figuur 3. Detailfoto van vogelschroot bij 1 van de pannen.*

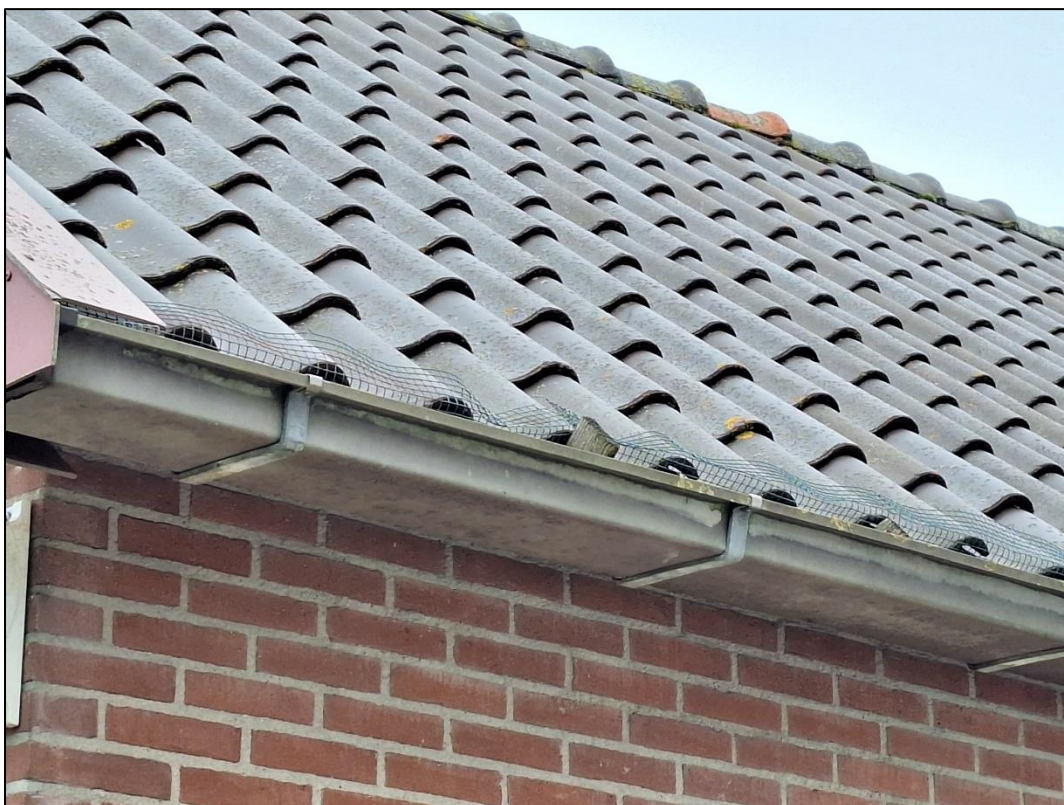
*Figuur 4. Aanwezig gaas op dakpannen bij naastgelegen schuur.*
