Aan : Jeroen Steenbrink, Seasun  
Van : Nol Gresnigt, Adviesbureau Ir. A.M. Gresnigt VOF  
Anjerdreef 68, 2651 XT, Berkel en Rodenrijs  
E-mail nol@gresnigt.nl, Tel. 06 14526699  
Betreft : Veiligheid appartementen Seasun bij aardgasleidingen Gasunie Transport Services (GTS)  
Datum : 3-11-2022

## 1. Inleiding

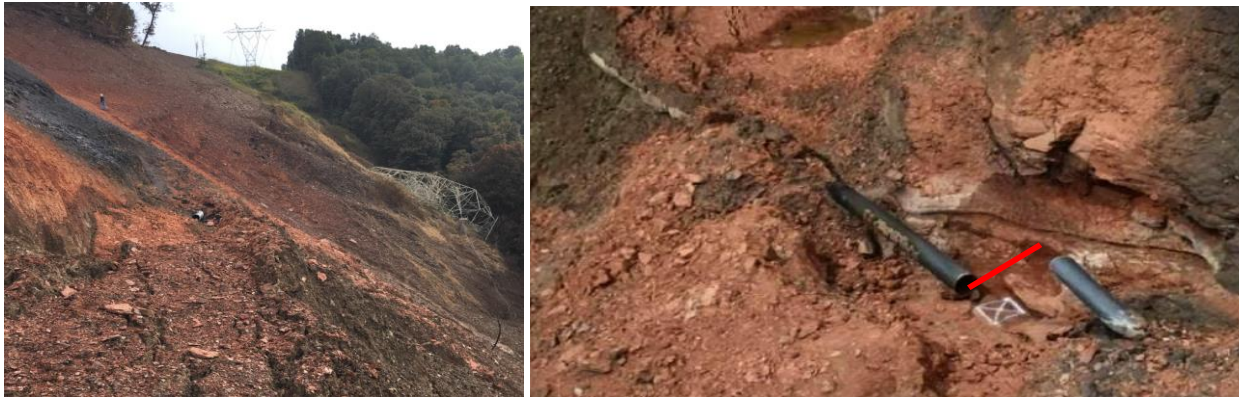
#### Revolution Pipeline omgeving Pittsburgh, September 10, 2018

De betreffende pijpleiding is in het voorjaar van 2018 gereedgekomen. Het terrein is heuvelachtig en het was bekend dat daar met enige regelmaat aardverschuivingen optreden.

In het najaar van 2018 regende het erg veel. Door de ontbossing bij de aanleg en de verse grond in de sleuf raakte de grond verzadigd met water en is de weerstand tegen aardverschuivingen afgenomen.

Bij de aardverschuiving is de leiding direct naast een rondlas gebroken. Vervolgens is door een vonk een fakkelbrand ontstaan die een deel van het bos heeft verwoest. Geen persoonlijke ongelukken.

Het materiaal van de leiding (X70) voldeed aan de eisen en ook het lasmetaal. Het staal was zeer modern, met een erg laag koolstofequivalent. Door de toevoeging van bepaalde chemische stoffen en de manier van walsen bij relatief lage temperatuur van het staal wordt een zeer fijne korrel gevormd die de beoogde sterkte geeft.

Gebleken is dat bij veel warmte-inbreng bij het lassen naast de las rekristallisatie kan optreden naar een grovere korrelstructuur, waardoor de sterkte afneemt (softening). In dit geval was de gebroken las de laatste las, een "tie-in", waarbij twee delen van de pijpleiding die al gereed waren werden verbonden). Een dergelijke las wordt met de hand gelegd en heeft doorgaans een veel bredere lasopening dan bij de andere lassen die met een machine zijn gelast. Meer laslagen en dus veel warmte-inbreng en dus veel softening.

Het ingenieursbureau en het bedrijf dat de leiding heeft aangelegd hebben dit probleem dat al wel bekend was, niet onderkend. Er was onvoldoende getest bij het kwalificeren van de lasmethode.

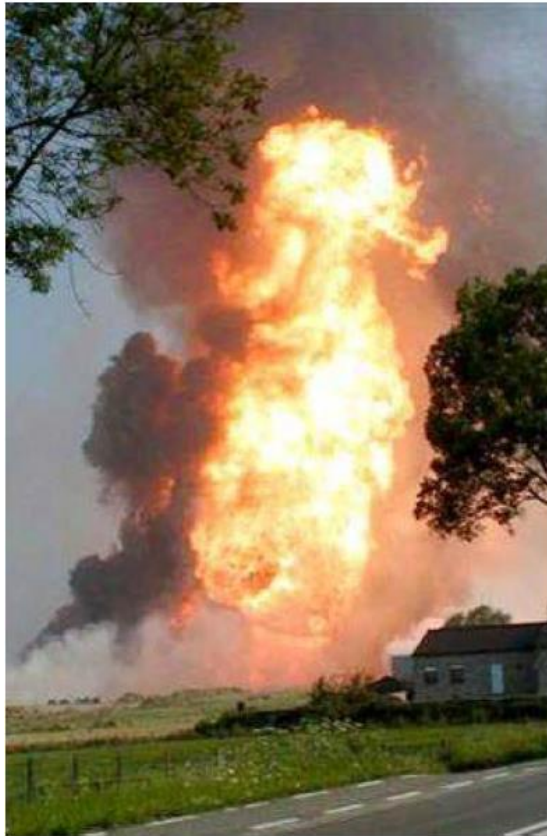
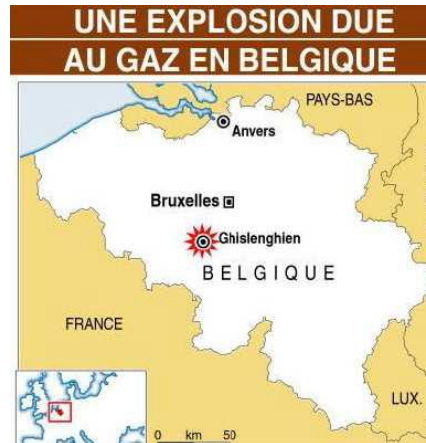
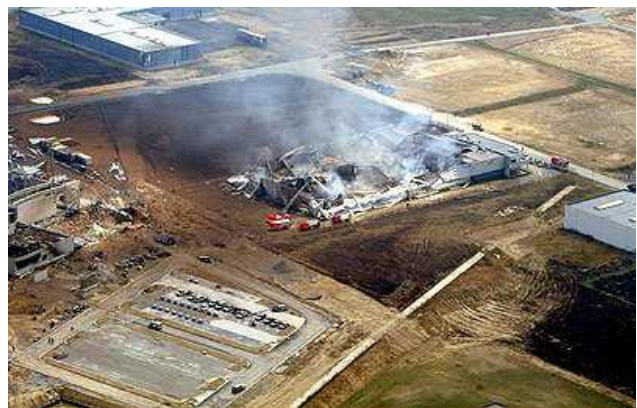
### Gellingen (Ghislenghien) in België, 30 juli 2004

Deze fakkelbrand veroorzaakte 24 doden, 132 gewonden en zeer aanzienlijke materiële schade.

Het betrof twee gaspijpleidingen, een met een diameter van 24 inch (609 mm) en een van 39 inch (991mm).

Het gebeurde op een fabrieksterrein, waar men bezig was met het bouwrijp maken voor een nieuwe fabriek. Daarbij was een gedeelte van de grond boven de leidingen afgegraven, zodat de gronddekking plaatselijk minder dan 40 cm was.

Nadat de leiding was beschadigd werd de druk verhoogd van 50 bar naar 80 bar. Waarna de leiding op de beschadiging open barste en de fakkelbrand ontstond.

Naar aanleiding van deze fakkelbrand zijn verschillende maatregelen getroffen om ongecontroleerd graven in de nabijheid van hogedruk gasleidingen te voorkomen.
