| Datum | 22 november 2017 | | |
| Onderwerp | Historisch onderzoek percelen gemeente Ameide, sectie C, nrs 11 en 12 | | |

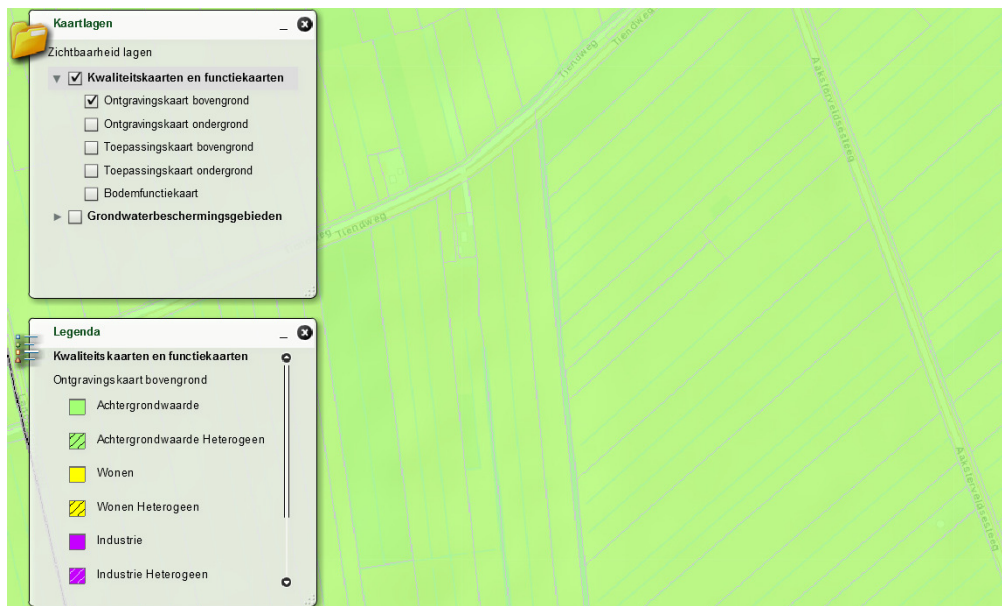
Op basis van de bodemkwaliteitskaart van Zuid-Holland Zuid voldoet de bovengrond naar verwachting aan de normen voor 'achtergrondwaarde' (zie figuur 3). Hetzelfde geldt voor de ondergrond.

Figuur 2: bodemkwaliteit op basis van de bodemkwaliteitskaart van Zuid-Holland Zuid

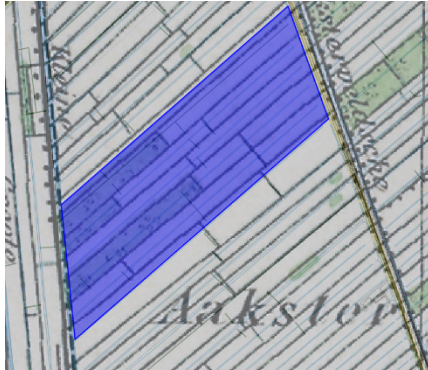
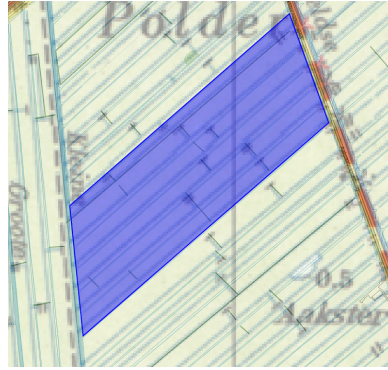
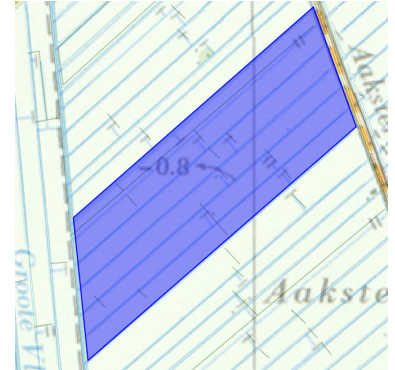
Op de volgende pagina wordt de locatie getoond met daaronder een topografische ondergrond van 1925, 1957 en 1967. Hieruit blijkt dat in verleden meerdere watergangen aanwezig waren, welke nu niet meer aanwezig zijn. Deze zijn in het verleden gedempt. Het is niet bekend waarmee deze watergangen in het verleden zijn gedempt. Op basis van de historische kaarten blijkt niet dat de locatie in het verleden in gebruik is geweest als boomgaard.

Op basis van het historisch onderzoek blijkt dat ter plaatse van de locatie niet eerder een bodemonderzoek is uitgevoerd. Wel blijkt dat binnen de locatie enkele voormalige watergangen gelegen die mogelijk zijn gedempt met bodemvreemd materiaal.

Geadviseerd wordt om bij grondwerkzaamheden en herinrichting in de toekomst een verkennend bodemonderzoek uit te voeren, waarbij de voormalige watergangen (en mogelijke puinhoudende dammetjes) worden meegenomen. Indien tevens bestaande watergangen worden gedempt, wordt geadviseerd eveneens een verkennend waterbodemonderzoek uit te voeren.

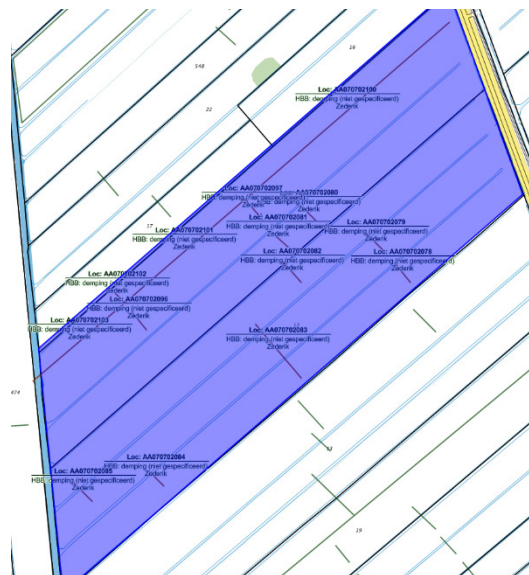
Om een beeld te kunnen vormen van de kwaliteit van de bodem op de locatie is het bodeminformatiesysteem geraadpleegd om na te gaan of er in het verleden ter plaatse van de locatie of in de directe omgeving reeds bodemonderzoeken en/of saneringen zijn uitgevoerd. Figuur 6 geeft een overzicht van de locatie met in rood weergegeven de bekende HBB-punten (historische bodembestand). Dit betreffen de voormalige (gedempte) watergangen. Ter plaatse is niet eerder een bodemonderzoek uitgevoerd.

Figuur 6: Eerder uitgevoerde bodemonderzoeken en HBB-locaties
