## Bijlage 2 Bodemonderzoek

## Briefrapportage

21MCG208.10

Briefrapport bodemonderzoek slootdempingen – Lijdijsweg 5 te Vrouwenpolder (v.02)

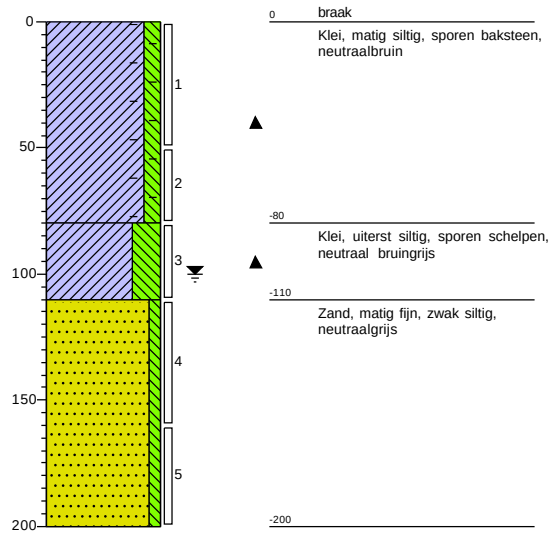
**Boring: 02**

In de boringen 02 en 05 is een enigszins afwijkende bodemopbouw aangetroffen. Ter plaatse van boring 02 is van 0,8 tot 1,1 m-mv een siltige kleilaag met schelpen aangetroffen, deze laag is in de boringen 01 en 03 niet aanwezig. Ter plaatse van boring 05 is de kleilaag dunner dan bij de boringen 04 en 06. de zandlaag in boring 05 van 0,7 tot 1,1 m-mv bevat schelpen en plantenresten, deze bodemlaag ontbreekt in de overige boringen. Op basis hiervan is aangenomen dat de boringen 02 en 05 verricht zijn ter plaatse van de voormalige sloot. Op basis van de zintuigelijke waarnemingen komt het dempingsmateriaal overeen met de bovengrond van de overige boringen.
