HISTORISCH VOORONDERZOEK VINKEVEENSE Plassen

Gemeente De Ronde Venen

7 APRIL 2019

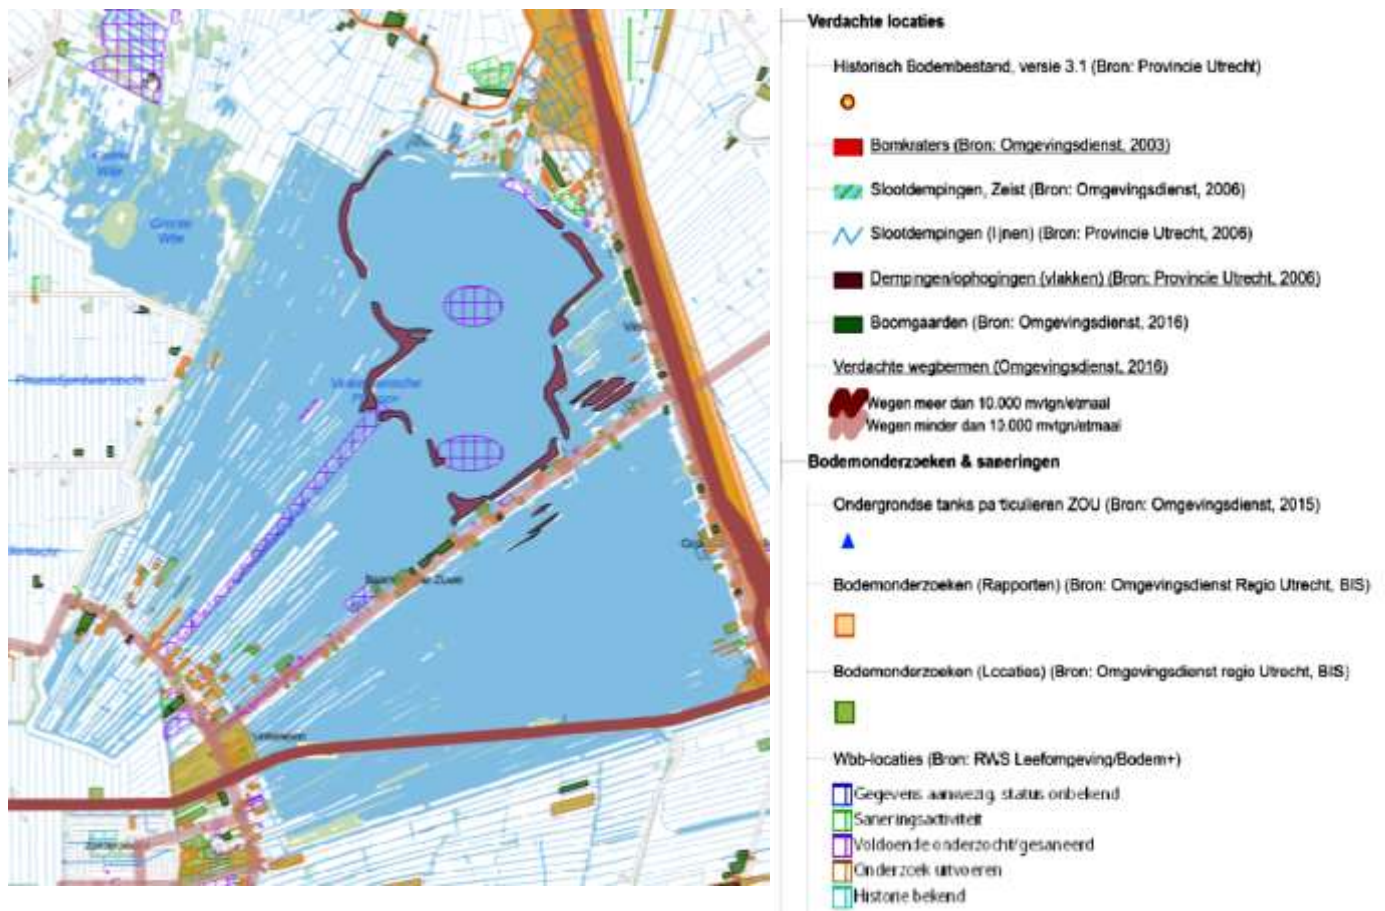
Figuur 1 Bodeminformatie

In Figuur 1 is een overzicht weergegeven van de beschikbare bodeminformatie. Opgemerkt dient te worden dat voor de gemeente De Ronde Venen geen informatie bekend is over de aanwezigheid van bomkraters. Daarnaast wordt in Figuur 1 geen informatie getoond over ondergrondse tanks binnen de gemeente De Ronde Venen vanwege de schaalgrootte. Deze informatie wordt wel getoond in Bijlage C.

Ter plaatse van wegbermen kunnen verhoogde gehalten zware metalen en PAK (polycyclische aromatische koolwaterstoffen) aanwezig voorkomen door gebruik van teerhoudend asfalt en/of funderingsmateriaal alsmede vanwege het afspoelen van regenwater van het wegdek. Daarnaast zijn de wegberm en met name het funderingsmateriaal onder de verharding asbestverdacht.

Ter plaatse van (voormalige) kassen, boomgaarden en boomkwekerijen kunnen verhoogde concentraties OCB (organochloor-bestrijdingsmiddelen) voorkomen in de bovenste 30 centimeter. Daarnaast kan specifiek ter plaatse van (voormalige) kassen asbest in de bodem voorkomen, omdat bekend is dat in het verleden asbest is verwerkt in met name kisten en voegen in de kassen.

Op verschillende plaatsen op en in de buurt van het projectgebied vinden activiteiten plaats of hebben activiteiten plaatsgevonden waarbij de bodem kan zijn verontreinigd met brandstofcomponenten (bijvoorbeeld door de opslag van HBO tanks). Brandstofcomponenten zijn mobiel en kunnen verplaatst zijn tot in het projectgebied.

Verder zijn verschillende bodemonderzoeken en saneringen uitgevoerd op percelen in en nabij het projectgebied waaruit blijkt dat op enkele percelen de bodem (mogelijk nog) ernstig is verontreinigd. Mogelijk bevinden deze verontreinigingen zich ook binnen het projectgebied.

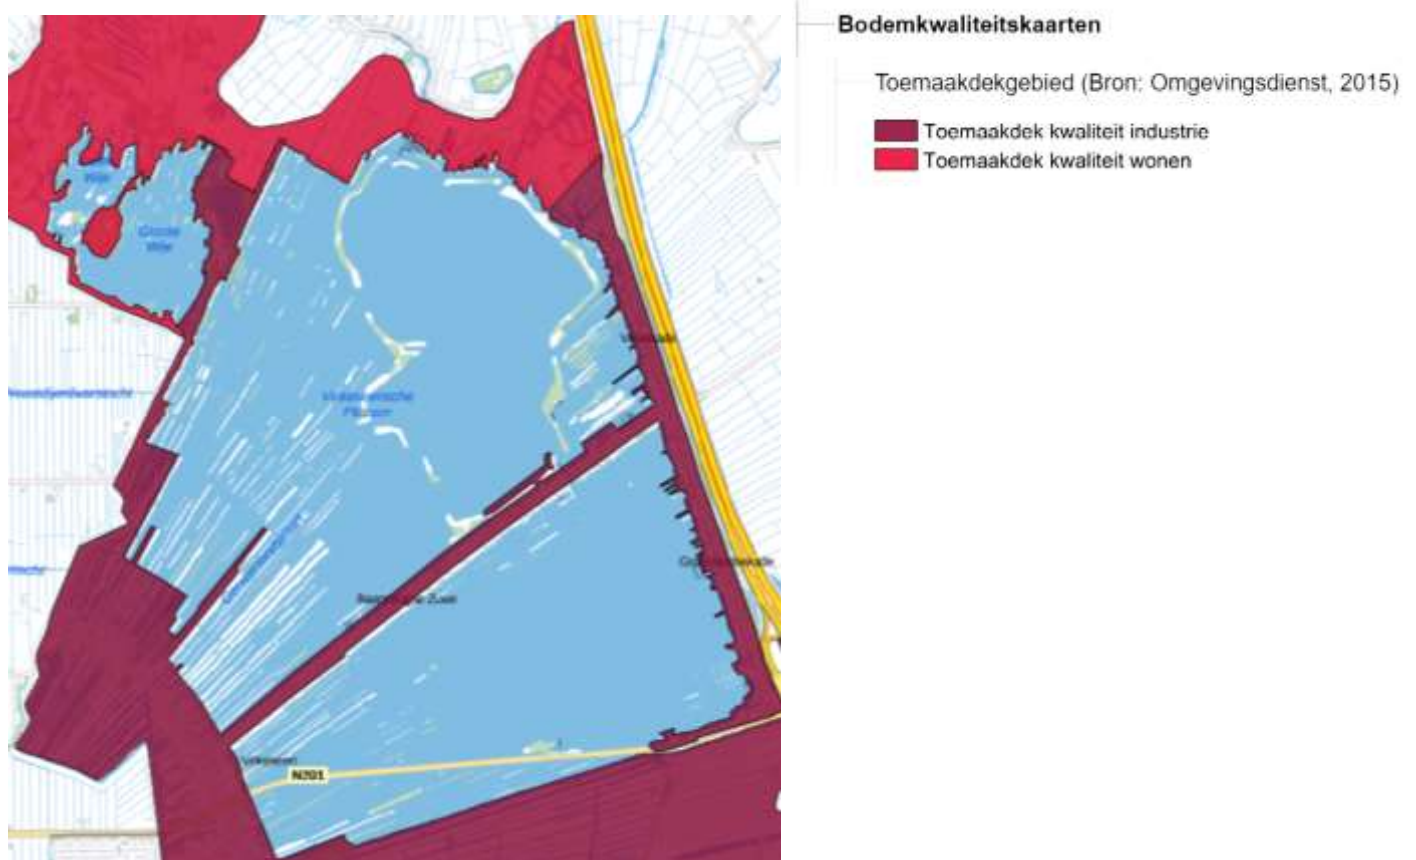
Figuur 2 Toemaakdekgebied

In Figuur 2 is een afbeelding opgenomen van het toemaakdekgebied met verwachte bodemkwaliteit. Van de toemaakdekgebieden is bekend dat met name loodgehalten sterk verhoogd kunnen zijn. In Figuur 3 is de verwachtingskaart voor lood opgenomen.

Op basis van de Nota Bodembeheer blijkt dat de bovengrond uit een toemaakdeklaag van stadsafval van enkele centimeters tot een halve meter dik kan bestaan, waarin (lokaal) verhoogde gehalten van met name PAK en zware metalen te verwachten zijn. Aangezien de ouderdom van de toemaakdeklaag onbekend is, is dient deze laag als asbestverdacht te worden aangemerkt.

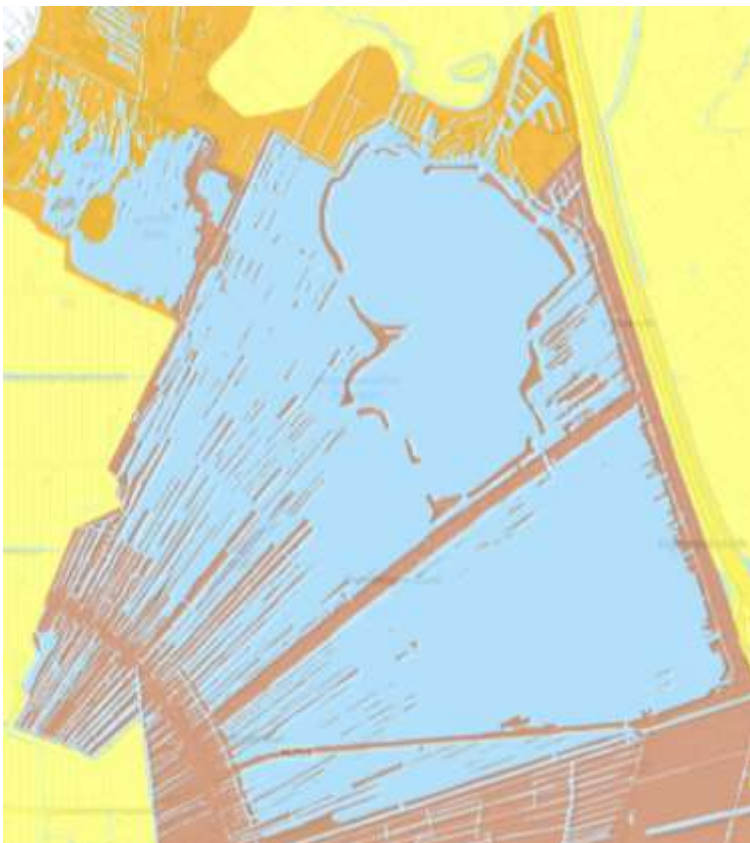
Figuur 3 Loodverwachtingskaart

- Tevens blijkt dat in de bodem in en rondom de Vinkeveense plassen (stek) verhoogde gehalten lood kunnen voorkomen (zie Figuur 3, paragraaf 2.3.1).
- Ter plaatse van (voormalige) kassen, boomgaarden en boomkwekerijen kunnen verhoogde concentraties OCB (organochloor-bestrijdingsmiddelen) voorkomen. Daarnaast kan specifiek ter plaatse van (voormalige) kassen asbest in de bodem voorkomen, omdat bekend is dat in het verleden asbest is verwerkt in met name kisten en voegen in de kassen.

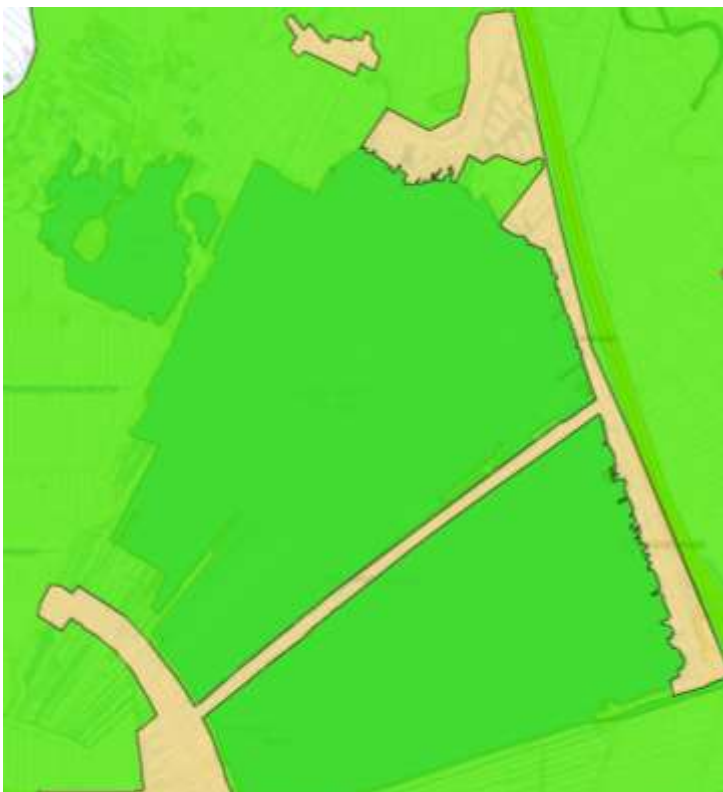
Figuur 4 Bodemfunctieklasse

De bodemfunctie in de gebieden met bebouwing is Wonen. In het niet bebouwde gebied is de bodemfunctie Landbouw/Natuur. Een overzicht van de bodemfunctieklasse is weergegeven in Figuur 4.

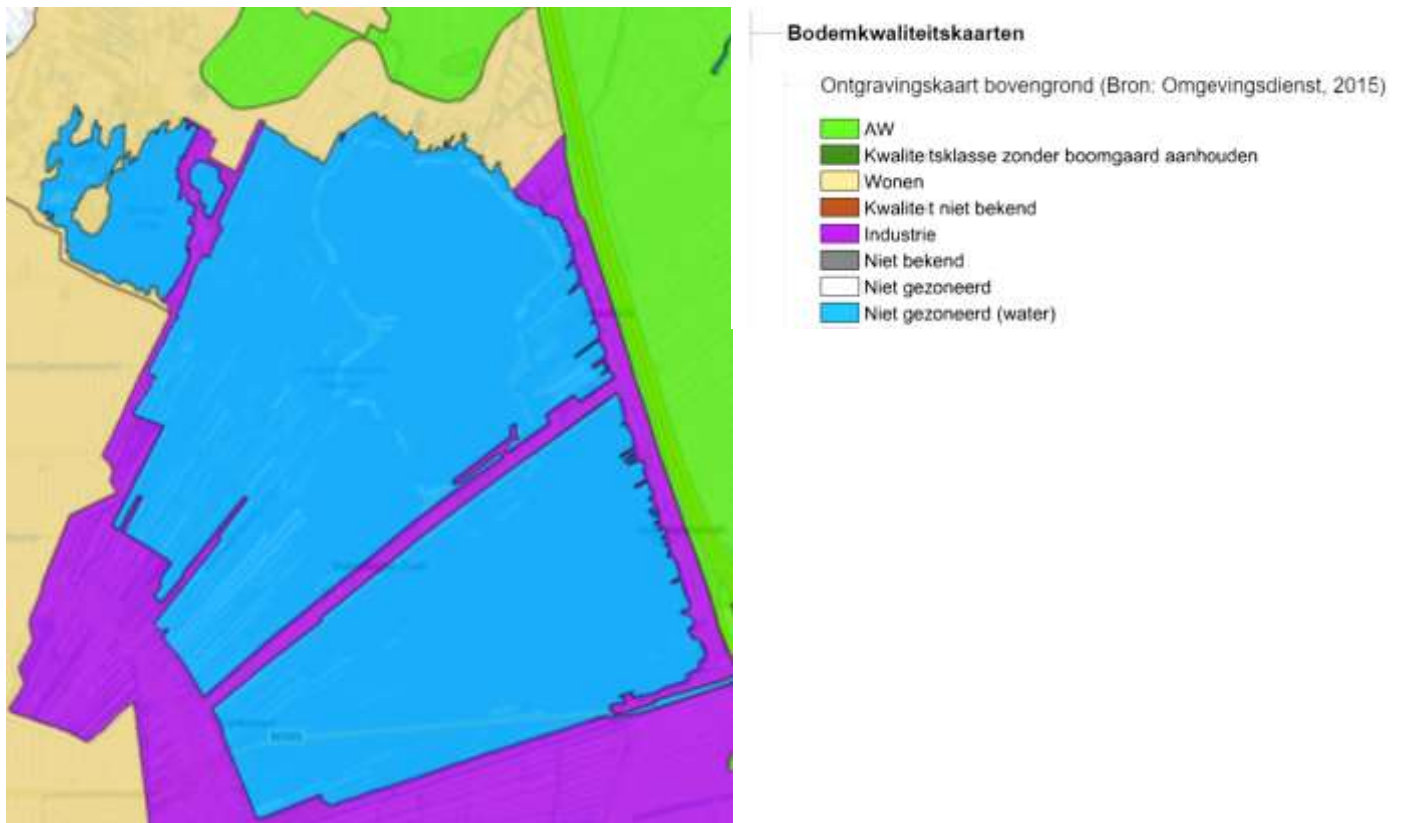
Figuur 5 Ontgravingskaart bovengrond (0,0 - 0,5 m -mv)

Op de ontgravingskaart van de bovengrond (0,0 - 0,5 m -mv) wordt het noordelijke gedeelte weergegeven als klasse Wonen. Het overige gedeelte wordt als klasse Industrie weergegeven (zie Figuur 5).

- De algemene kwaliteit van de toemaakdeklaag rondom de Vinkeveense plassen is volgens de Nota Bodembeheer klasse Industrie. Ten noorden van de plassen is de kwaliteit van de toemaakdeklaag ingedeeld als zijnde klasse wonen (zie Figuur 5, paragraaf 2.3.1).

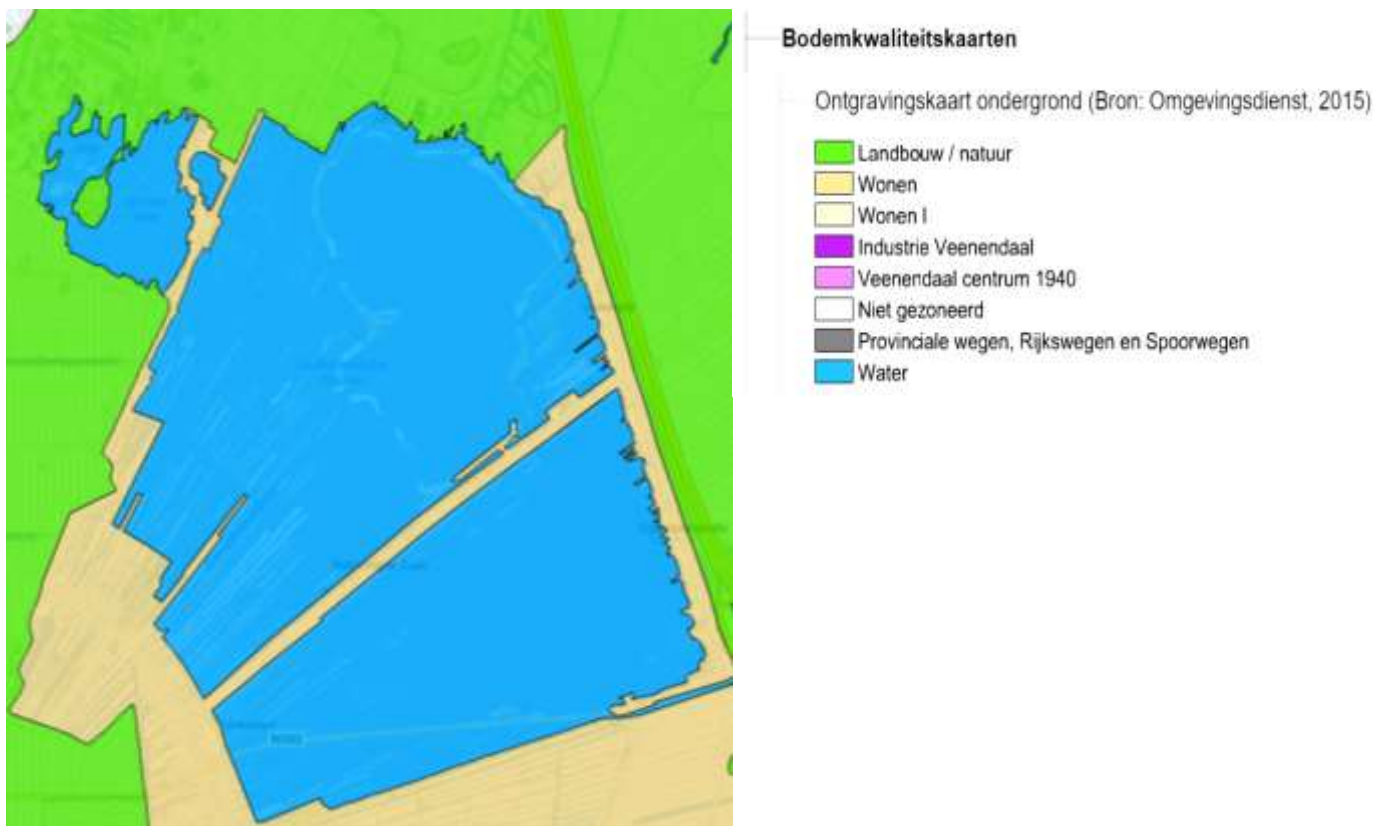
Figuur 6 Ontgravingskaart ondergrond (0,5 - 2,0 m -mv)

Op de ontgravingskaart van de ondergrond (0,5 - 2,0 m -mv) wordt het noordelijke gedeelte weergegeven als Achtergrondwaarde. Het overige gedeelte wordt als klasse Wonen weergegeven (zie Figuur 6).
