# Historische onderbouwing

Diesdonkerweg 9, 5724 PE, Ommel

**Project :** Splitsing woonboerderij te Ommel (projectnummer 2146)  
Diesdonkerweg 9  
5724 PE Ommel

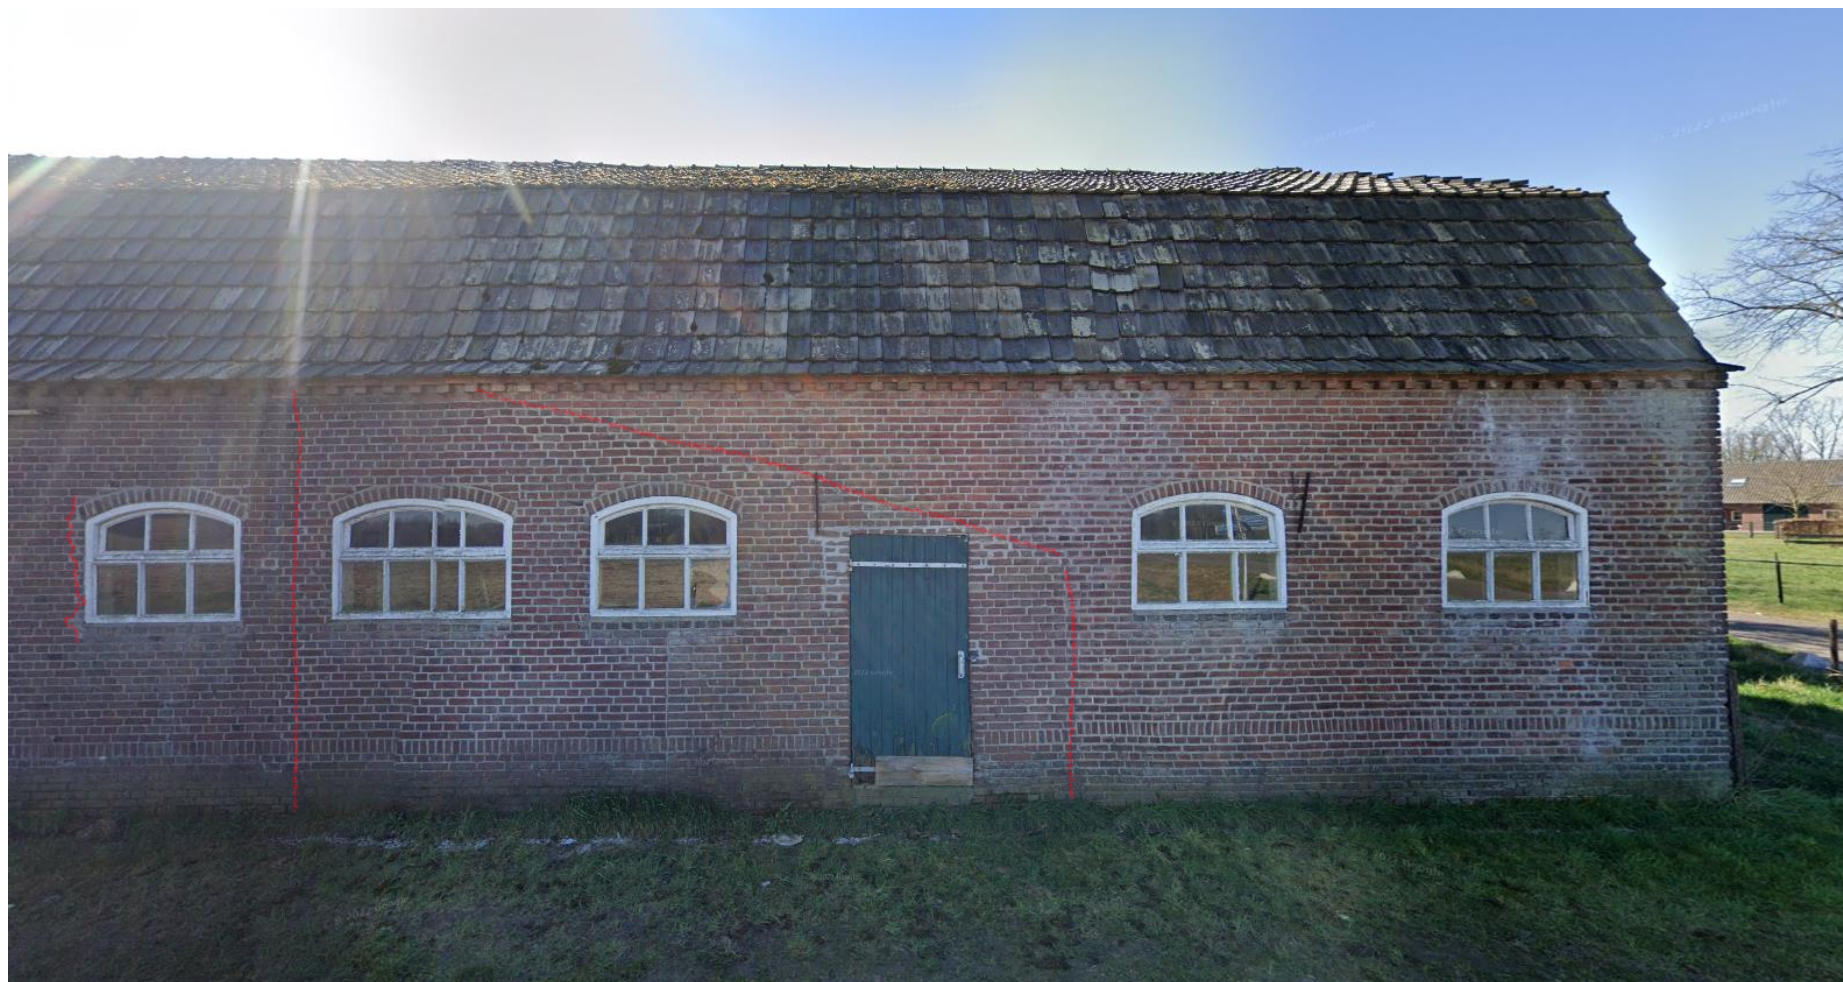
De linker rode lijn van maaiveld tot dak geeft aan waar het oorspronkelijke einde van de boerderij was. Het linkse raam op de foto is ook later geplaatst, te zien aan het metselwerk. De schuine lijn en de rechtse lijn geven aan waar ooit nog een kleine aangebouwde schuur heeft gestaan, voordat hier een uitbreiding plaats vond.

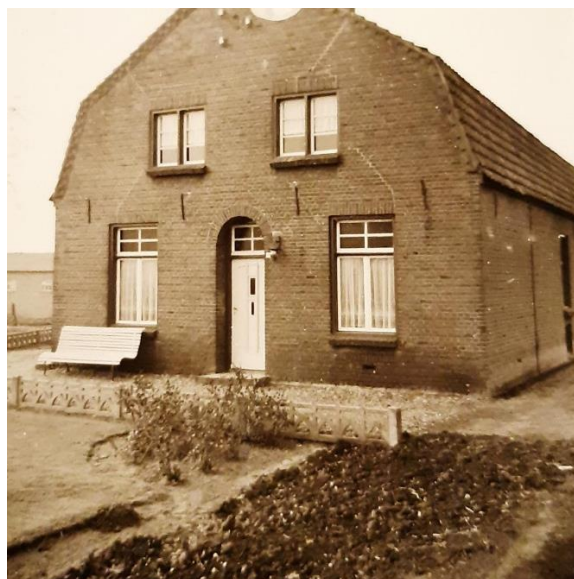
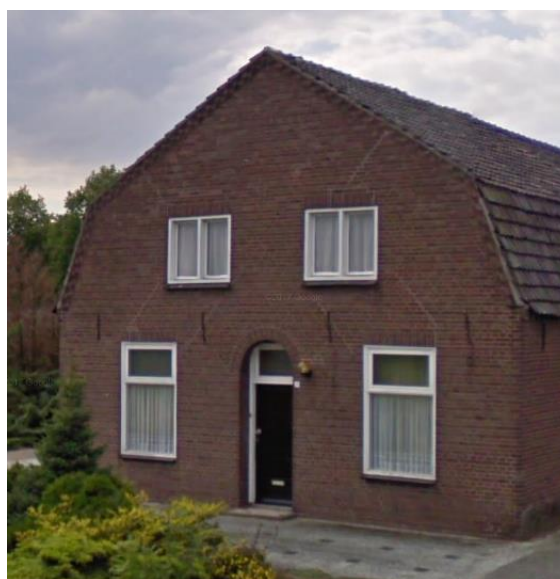
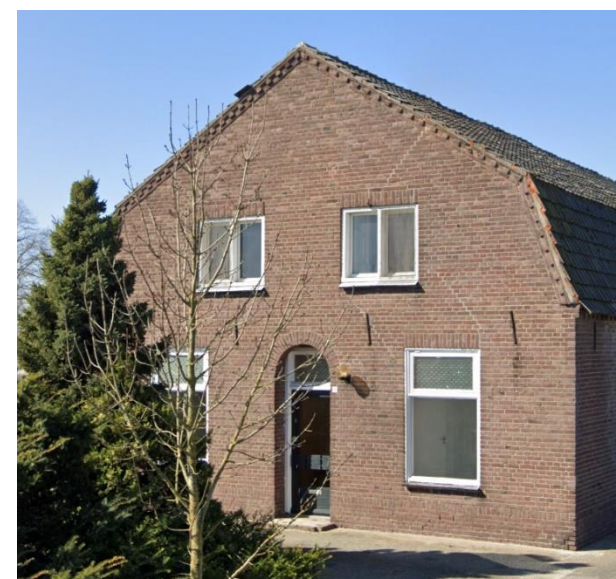
Als we naar de voorgevel kijken zien we dat de gevel in de loop der jaren niet veel gewijzigd is. Het siermetselwerk, de rollagen en de balkankers zijn allemaal nog aanwezig.

De oude gemetselde raamdorpels zijn vervangen voor keramische raamdorpelstenen. Deze worden wellicht vervangen voor betonnen of hardstenen raamdorpels.

De oude houten kozijnen zijn ook vervangen voor andere houten exemplaren. Deze kozijnen zullen vervangen worden gezien de slechte staat. De raamverdeling van de huidige ramen wordt dan ook gehandhaafd.

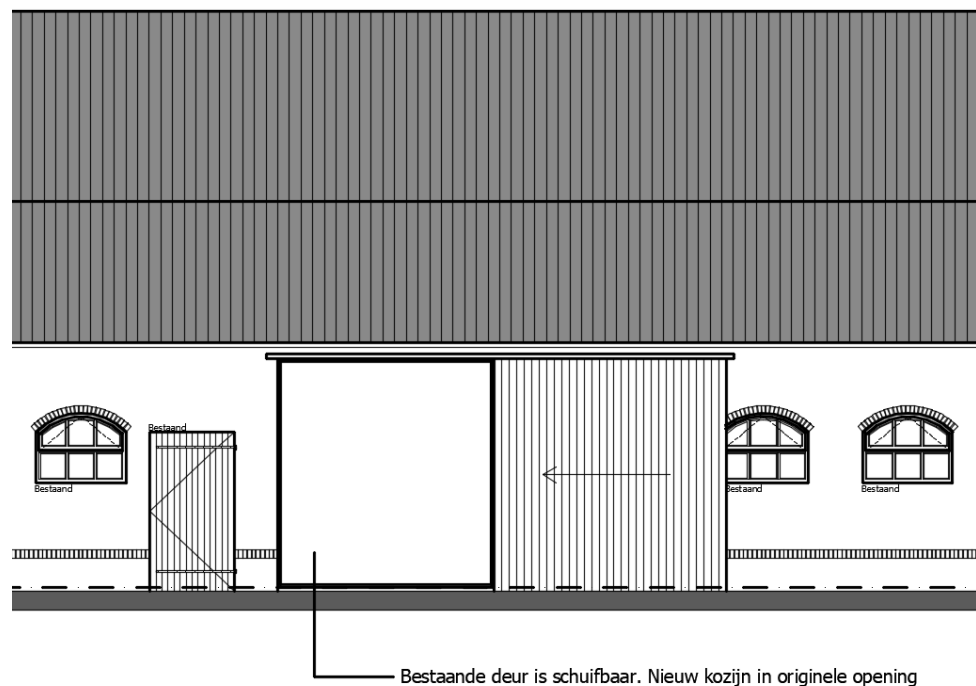
Als we naar de langsgevel kijken aan de straatkant (Diesdonkerweg) zien we dat ook daar weinig tot geen wijzigingen zijn geweest sinds de boerderij is gebouwd / uitgebreid.

Het siermetselwerk, de rollagen, alle balkankers, kozijnen, deuren en staldeuren zijn nog in originele staat.

Het metselwerk en voegwerk wordt uiteraard daar waar nodig is aangeheeld en/of vervangen zodat dit weer in originele staat is.

De houten kozijnen zullen vervangen worden gezien de slechte staat. De raamverdeling van de huidige ramen wordt dan ook gehandhaafd.

De betonnen stalraampjes worden vervangen voor houten exemplaren met dezelfde roedeverdeling als de huidige ramen.

De huidige staldeuren (klein en groot) worden vervangen voor gelijke deuren of hersteld daar waar mogelijk.

Ter plaatse van de grote staldeur willen we een stalen kozijn plaatsen achter de huidige gevelconstructie, zodat de staldeur altijd nog dichtgeschoven kan worden zoals dat nu ook mogelijk is. Echter zal deze staldeur alleen nog decoratief zijn en niet meer functioneel t.b.v. het afsluiten van de gevel.

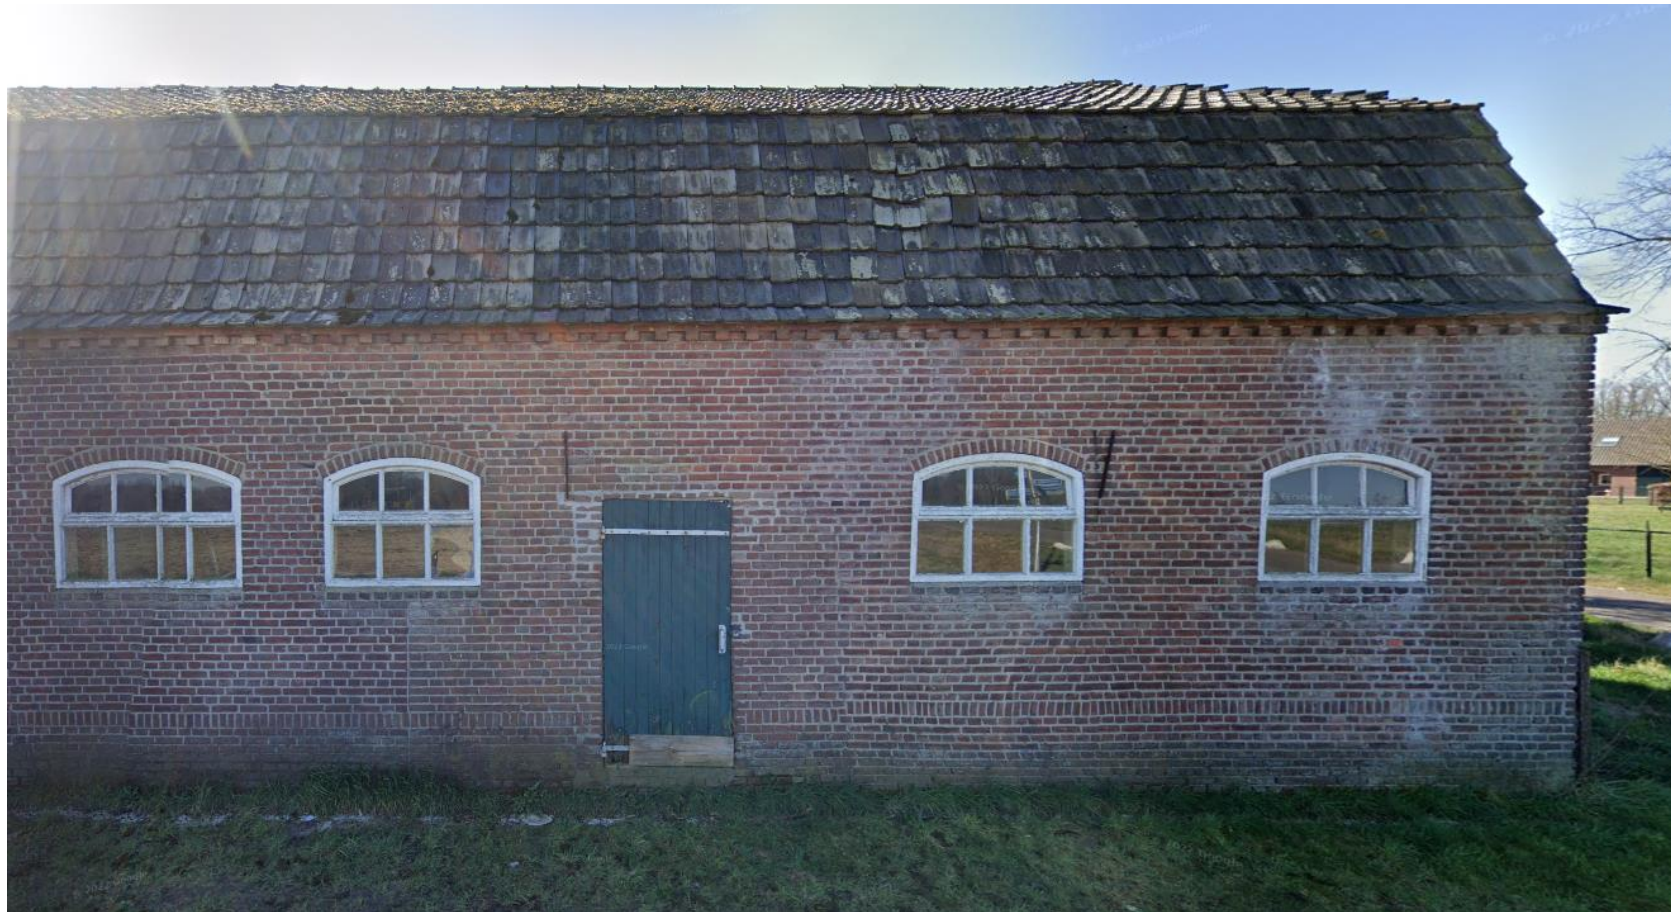
Gevelaanzicht langsgevel van het af te splitsen gedeelte. De staldeur zal naar alle waarschijnlijkheid een voordeur worden met een gelijke uitstraling.

De loopdeur zoals hieronder op de foto te zien is, zal na splitsing dienst gaan doen als voordeur, voor zover deze ook daadwerkelijk gebruikt zal worden. Het is bij boerderijen in het buitengebied vrijwel overal een gewoonte om achterom te komen in plaats van via de voordeur. De nieuwe deur zal een gelijke uitstraling hebben als de huidige deur (stal-uitstraling). Het verschil is uiteraard dat de deur wel in een kozijn geplaatst zal worden, en naar binnen open zal draaien in plaats van naar buiten. De stalramen worden vervangen voor houten kozijnen met eenzelfde indeling voor een gelijke uitstraling.

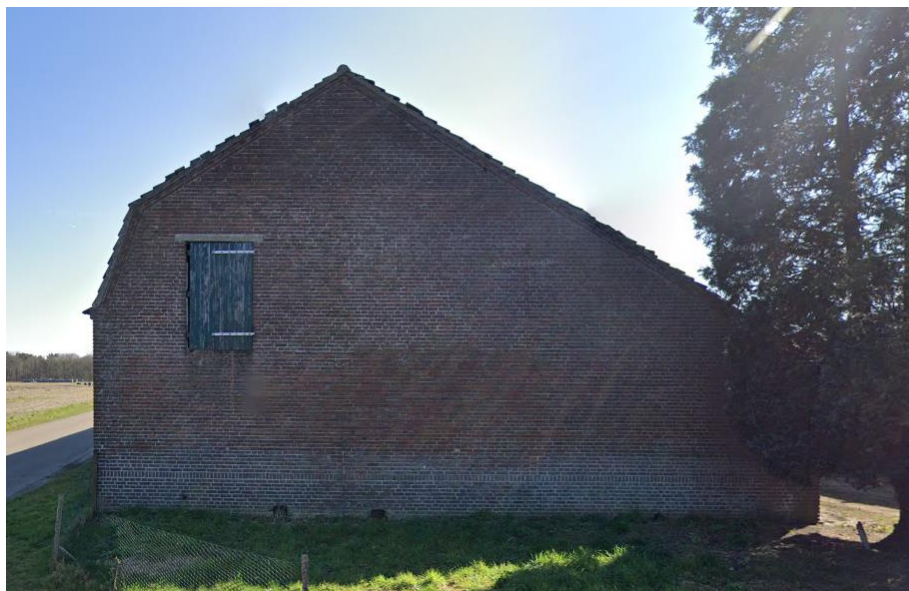
Bestaande gevel

De kopgevel aan de westzijde van het pand, is een vrij simpele gevel. Het enige wat hier opvalt is het luik om de zolder te bereiken. Het aanwezige siermetselwerk bij de dakrand is nog volledig intact. Het voegwerk zal herstelt moeten worden op de volledige gevel. De aansluiting tussen metselwerk en dakpannen zal weer hersteld worden middels het aansmeren met specie zoals dit van origine hoort te zijn

De sparing welke is afgesloten door het houten luik willen we graag voorzien van een stalen kozijn achter het metselwerk waardoor er een lichtinval kan worden gerealiseerd voor de zolder. Het luik zal uiteraard blijven en hersteld/vervangen worden. Dit om de oude uitstraling uiteraard in ere te houden.

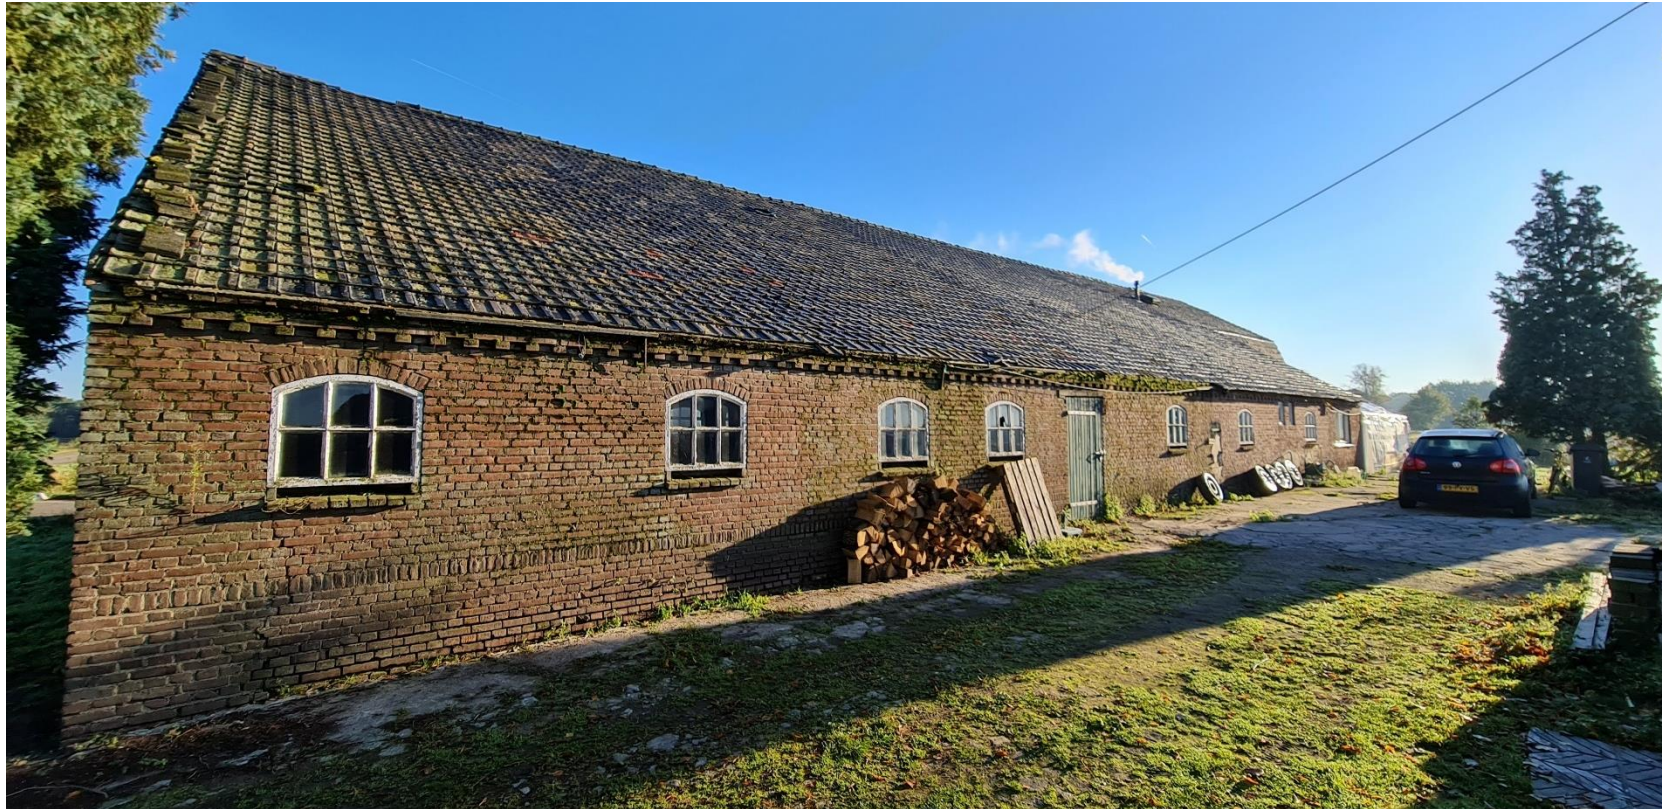
Bestaande gevel.

De langsgevel aan de tuinzijde (de achtergevel) is de gevel welke het minst zichtbaar is van de weg, en waar dus altijd het minste aandacht aan geschonken werd van oudsher. Het is een simpele gevel, welke vooral functioneel is, middels diverse deuren en ramen.

Er zullen aan deze gevel ook veel restauratie werkzaamheden plaats moeten vinden aan het siermetselwerk en het voegwerk aangezien deze zijde van de woning de meeste regen opvangt (de meeste regen in Nederland valt richting het noorden en richting het oosten). Hierdoor is op vele plaatsen het metselwerk/voegwerk in een niet al te beste staat.

Het is onze bedoeling om deze gevel te voorzien van 2 grote puien, voor elke woning 1, welke vanaf de gevel door zullen lopen in het dak. De puien in het dak zullen worden voorzien van houten, donkere, zonwerende lamellen, welke een uitstraling creëren alsof het lijkt dat het dak toch doorloopt. Daarnaast zullen de betonnen stalraampjes worden vervangen voor houten exemplaren met dezelfde roedeverdeling als de huidige ramen. De loopdeur zal vervangen worden voor een nieuwe deur en zal als achterdeur functioneren van de af te splitsen woning.

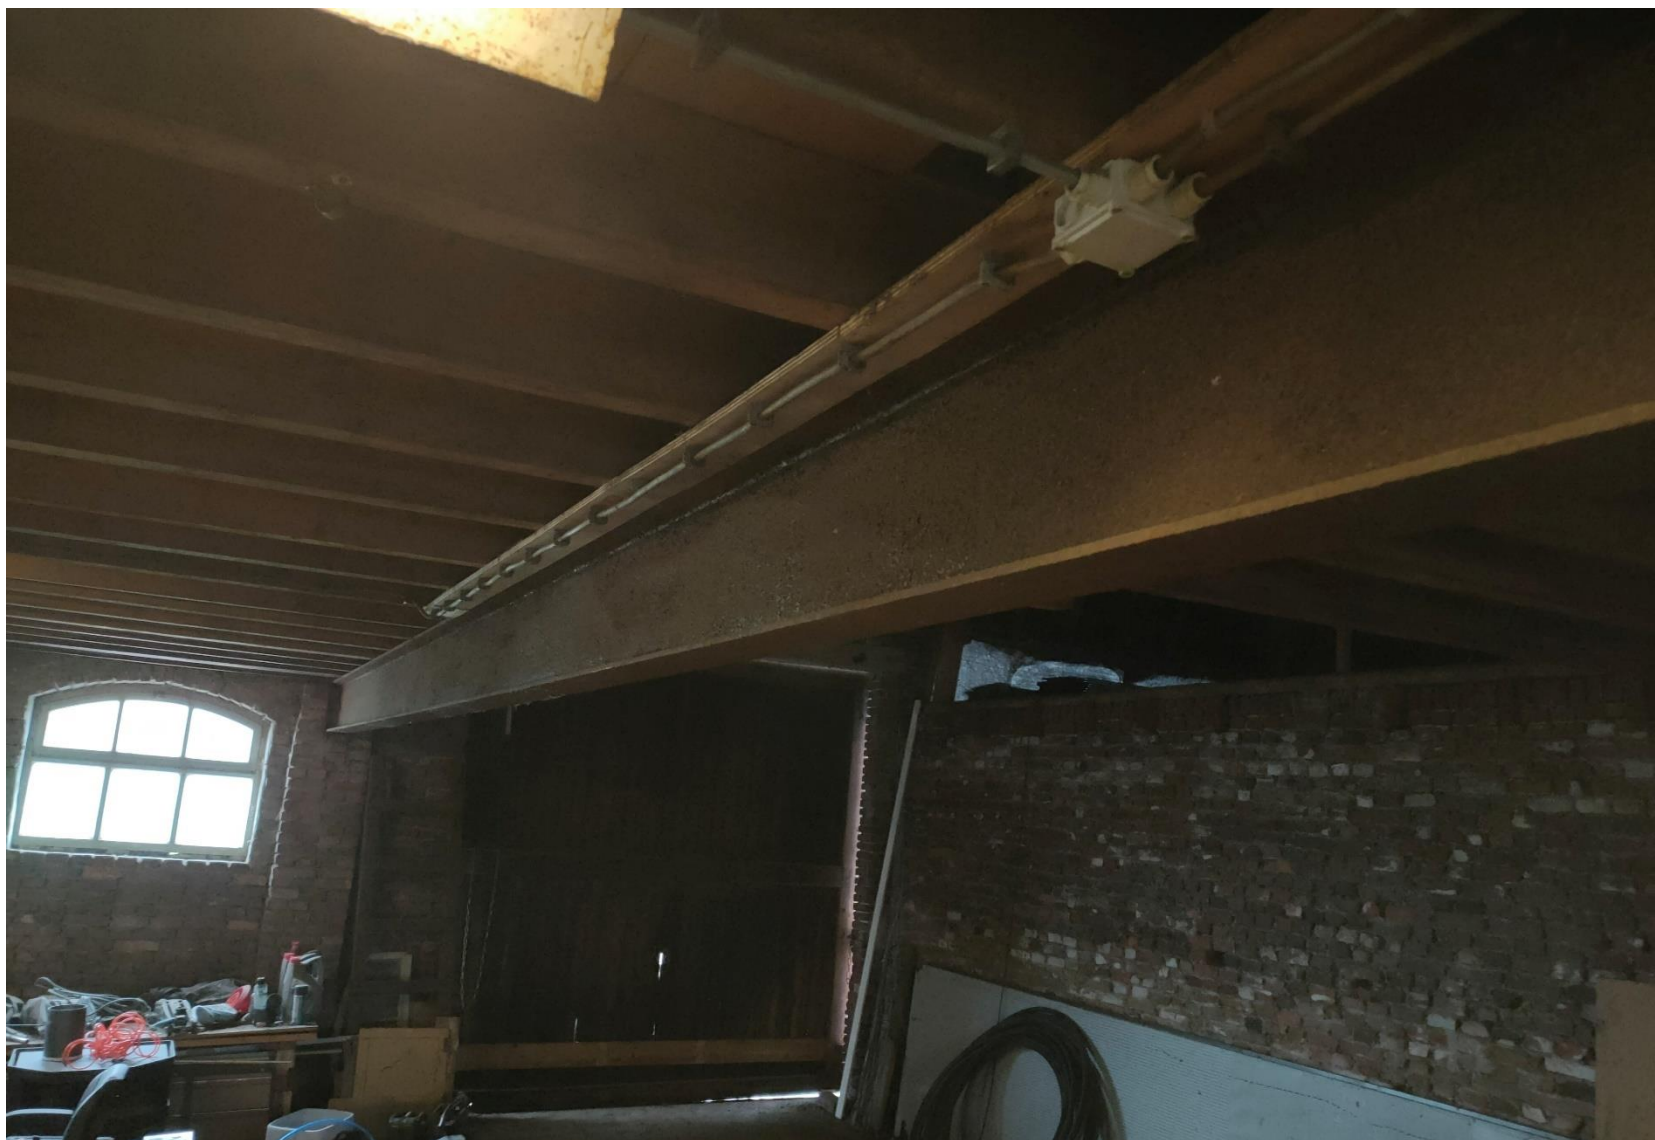
In het schuurgedeelte van de boerderij vinden we een aantal grote stalen balken terug welke de eerste verdiepingvloer dragen. In eerste instantie werd door de gemeente gedacht dat deze later toegevoegd waren en niet bij de oude constructie van de boerderij hoorden.

Foto van schuurgedeelte met daarop de stalen constructie t.b.v. verdiepingvloer (houten balklaag).

Uiteraard is het onze bedoeling om deze balken intact te laten. Ze dragen uiteraard de vloer en de kapconstructie.

De balken zullen worden ontdaan van roest en zullen daarna worden geconserveerd. Ook zullen de balken in het zicht blijven aangezien het een mooie industriële uitstraling geeft welke op meerdere plaatsen in het interieur terug zal komen.

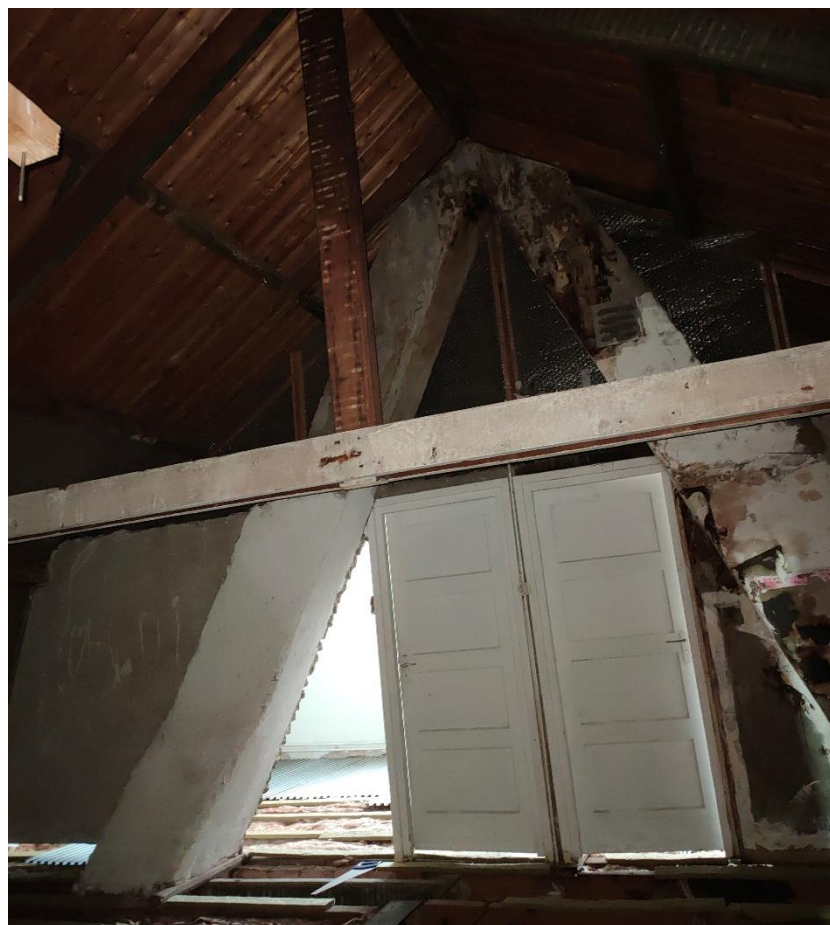
Op de foto hiernaast is de schoorsteen in zijn huidige staat te zien. Het is de bedoeling om de schoorsteen te reinigen en te ontdoen van losse stukken stucwerk of oude verfresten zodat de oude schoorsteen nog beter zichtbaar wordt.

Links : Foto van de overloop met daarop te zien de oude schoorsteen en 2 deuren naar de slaapkamers.

De deuren geven toegang tot de 2 slaapkamers en zullen ook hersteld worden waar mogelijk, of vervangen worden voor andere oude paneeldeuren.

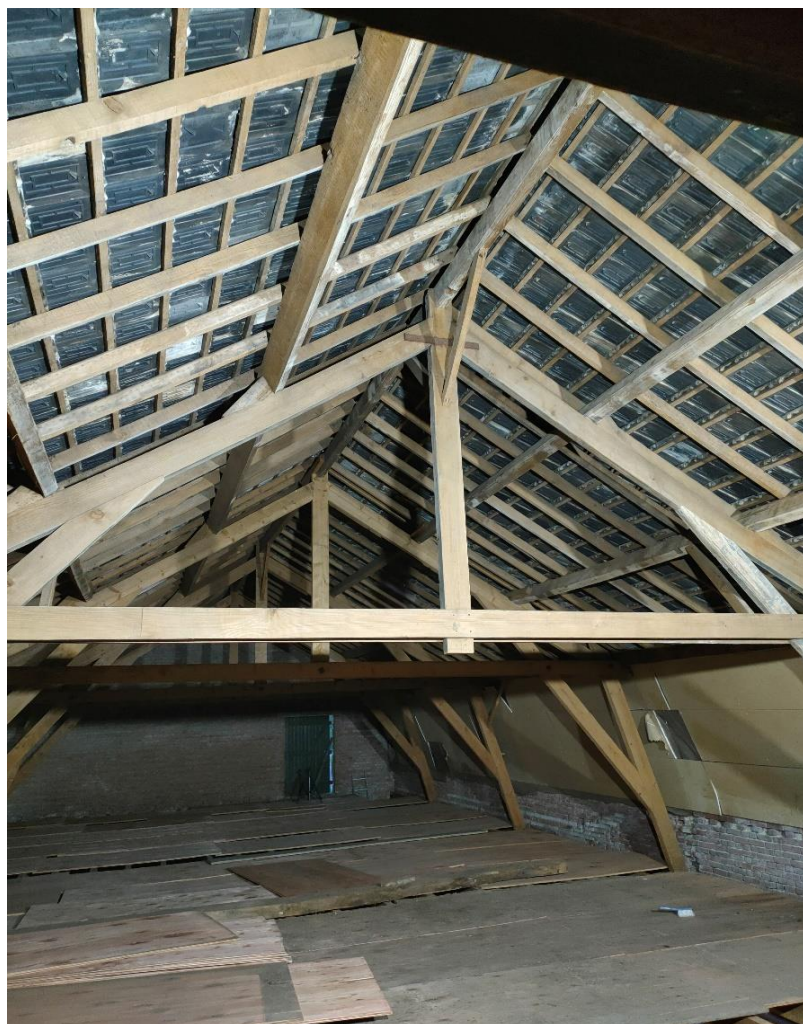
Op de foto links is ook duidelijk de prachtige kapconstructie te zien.

Links : Bergzolder. Op deze foto zijn de oude houten vloerdelen reeds verwijderd vanwege de slechte staat (rot) waarin deze waren.

Het is de bedoeling om veel van de oude constructie intact te laten en ook terug te laten komen in het interieur. De gordingen, welke nu op de spanten liggen, zullen geplaatst worden tussen de spanten. Daarnaast zullen de sporen verwijderd worden en zullen er in die ontstane ruimte, tussen spanten/gordingen en panlatten, de geïsoleerde dakplaten geplaatst worden zodat de woning voldoet aan het geldende bouwbesluit. Ook zorgen we er op deze manier voor dat het dak niet verder naar buiten komt, waardoor ook de uitstraling aan de buitenzijde van de woning gelijk blijft.

Daarna zullen de sporen terug geplaatst worden tegen de onderzijde van de geïsoleerde dakplaten, voor uitstraling. Deze zullen geen constructieve of bouwkundige functie meer hebben. Echter puur esthetisch.
