Bomeneffectanalyse

136 bomen  
Villa Trianon  
Breda

Onze referentie 301610-II

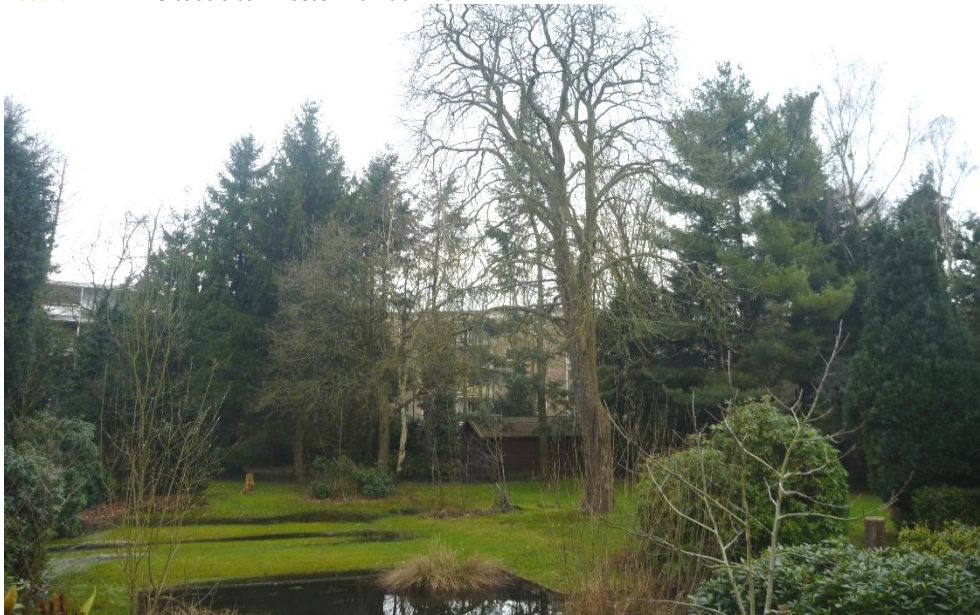
**Foto 1.** Situatie ten westen van de villa

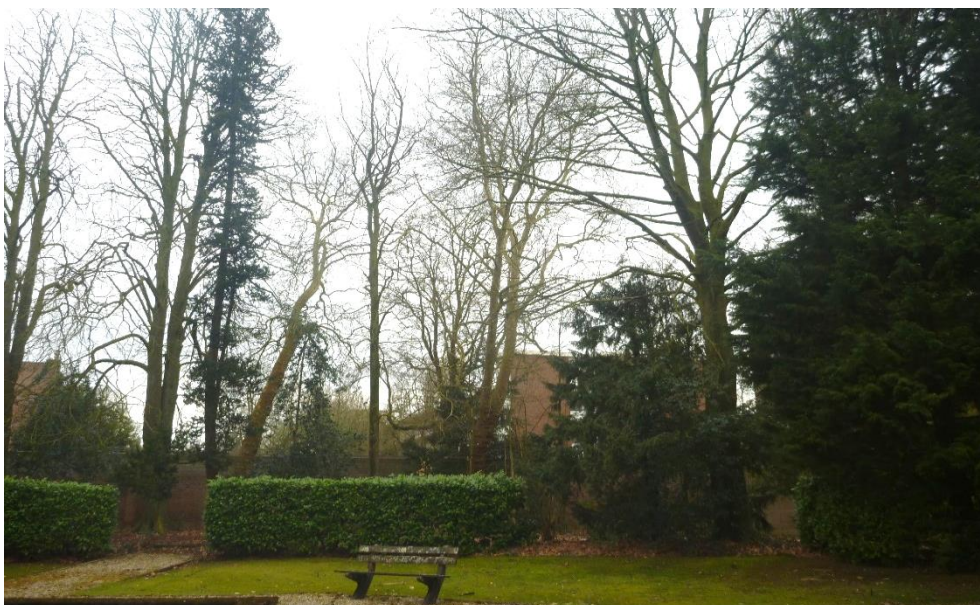
**Foto 2.** Situatie ten zuiden van de villa

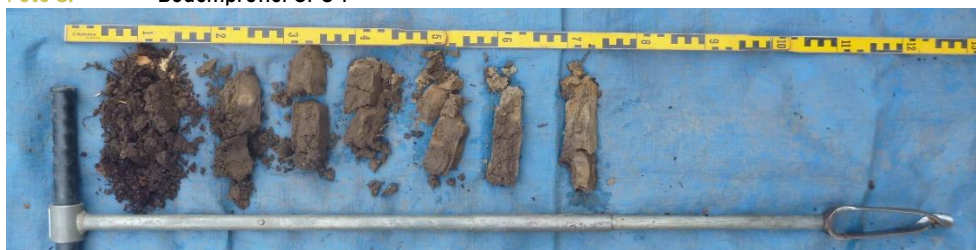
Tot een diepte van circa 20 tot 30 cm bestaat de bodem uit humeus zand. Daaronder gaat de bodem over in humusarm zand. Op foto 3 t/m 7 zijn de door ons opgeboorde bodemprofielen afgebeeld.

Foto 3. Bodemprofiel GPO 1

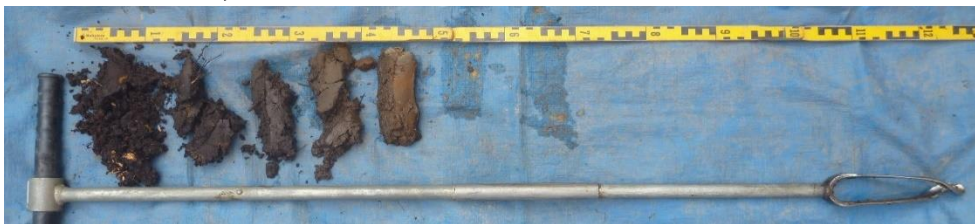
Foto 4. Bodemprofiel GPO 2

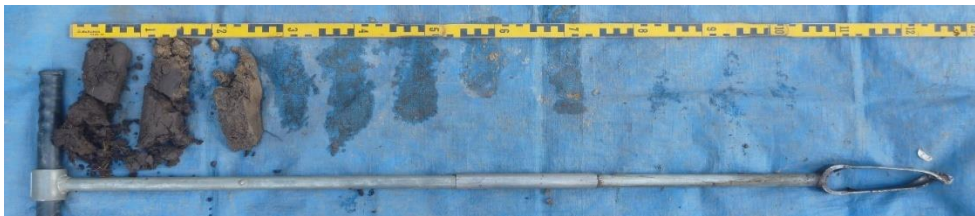
Foto 5. Bodemprofiel GPO 3

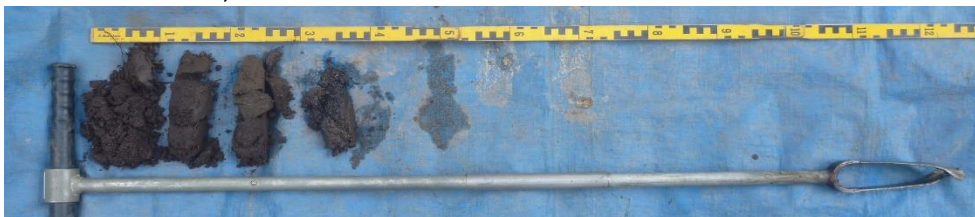
Foto 6. Bodemprofiel GPO 4

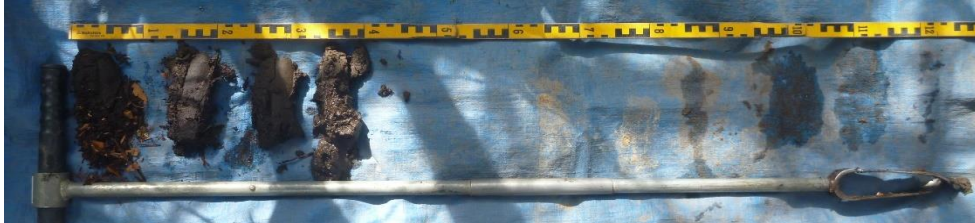
Foto 7. Bodemprofiel GPO 5

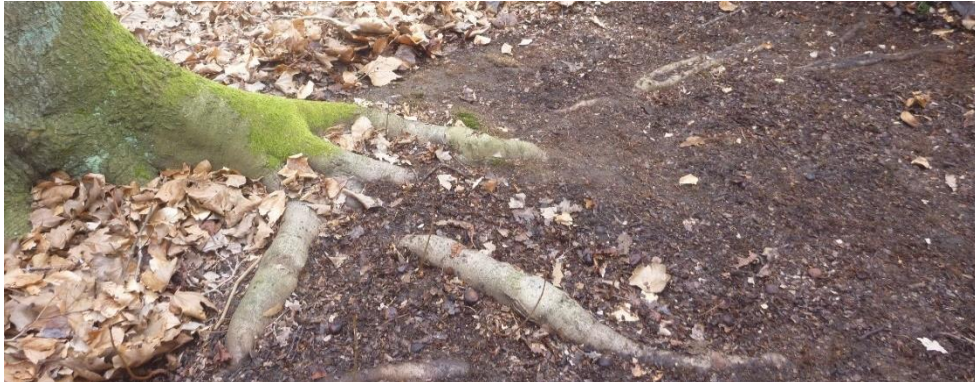
Als gevolg van de hoge grondwaterstand hebben de bomen een breed uitlopend oppervlakkig wortelgestel ontwikkeld (zie foto 8). De bovenste 20 cm van de bodem is zeer intensief doorworteld. De beworteling bestaat uit fijne opnamebeworteling en dikkere beworteling tot een diameter van 7 cm. Dieper dan 20 cm neemt de intensiviteit van beworteling sterk af en dieper dan 50 cm hebben wij geen wortels meer aangetroffen. Op foto 9 t/m 17 hebben wij de door ons gegraven proefsleuven afgebeeld.

Foto 8. Oppervlakkige wortels als gevolg van een hoge grondwaterstand

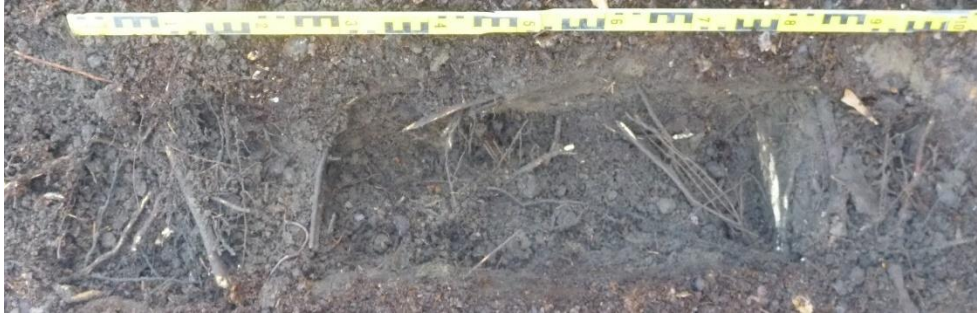
Foto 9. Beeld van beworteling GPO 1

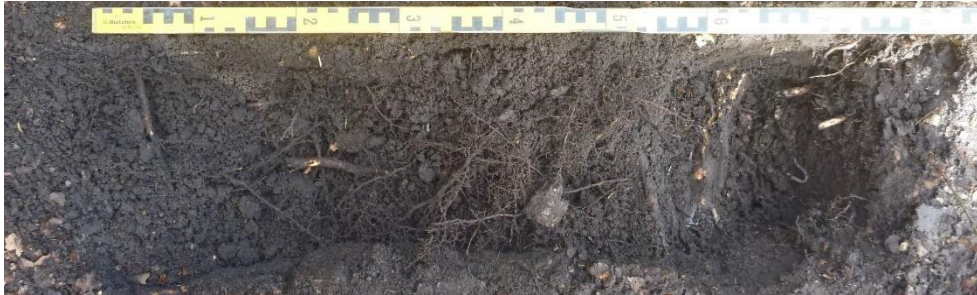
Foto 10. Beeld van beworteling GPO 2

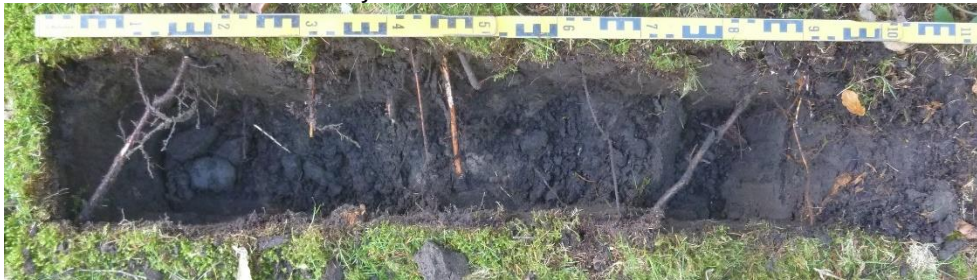
Foto 11. Beeld van beworteling GPO 3

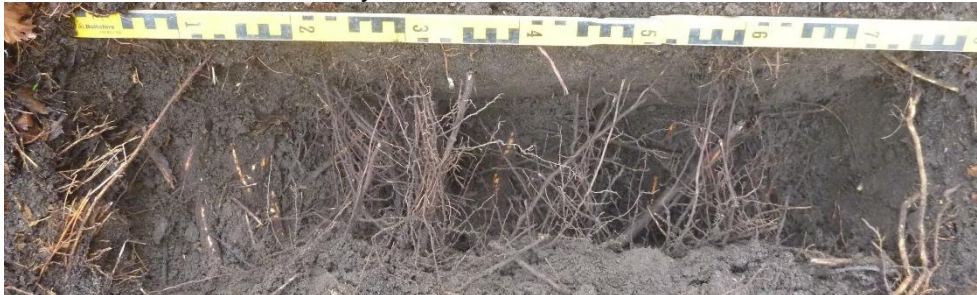
Foto 12. Beeld van beworteling GPO 4

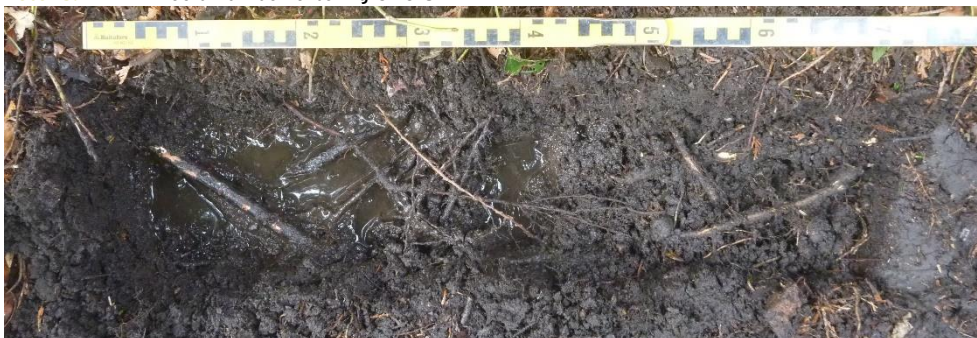
Foto 13. Beeld van beworteling GPO 5

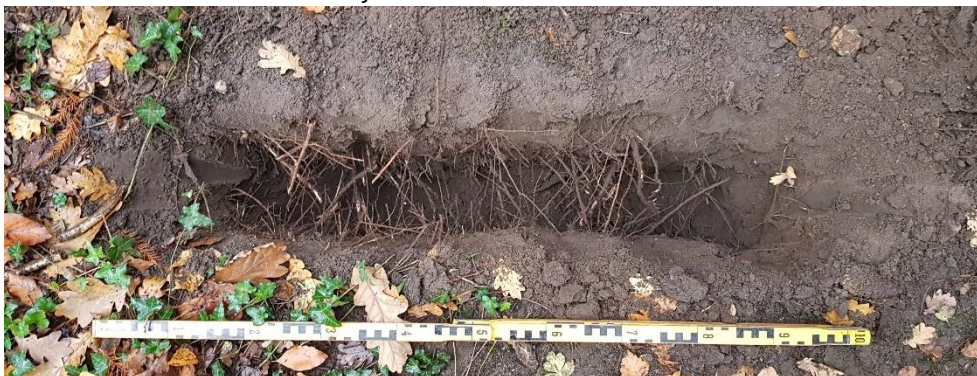
Foto 14. Beeld van beworteling GPO 6

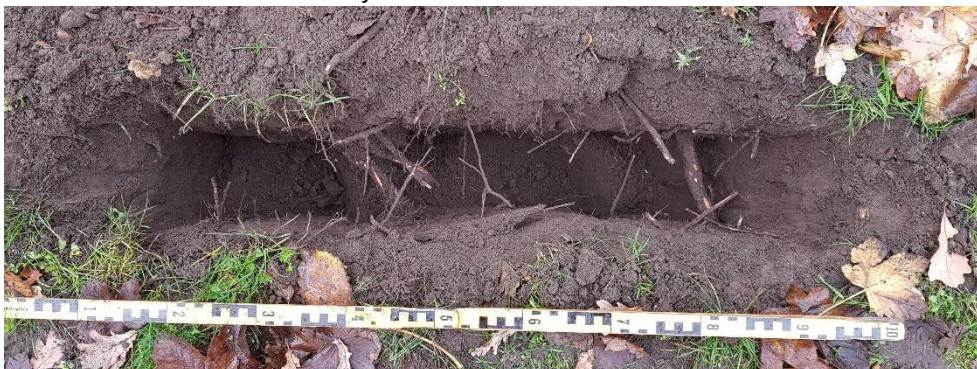
Foto 15. Beeld van beworteling GPO 7

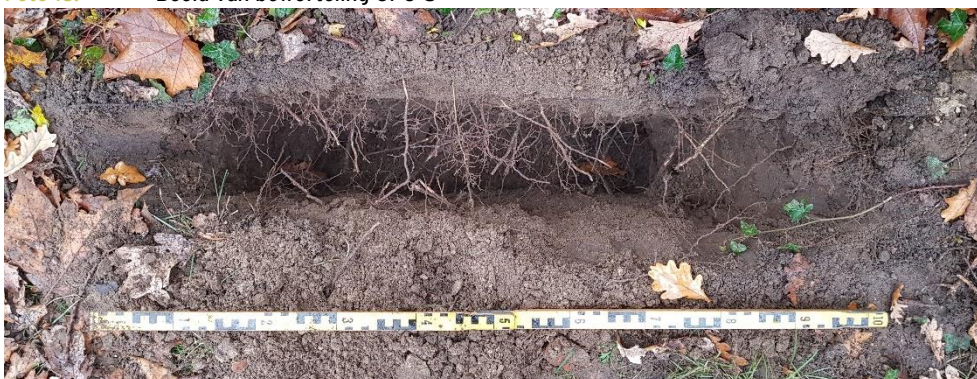
Foto 16. Beeld van beworteling GPO 8

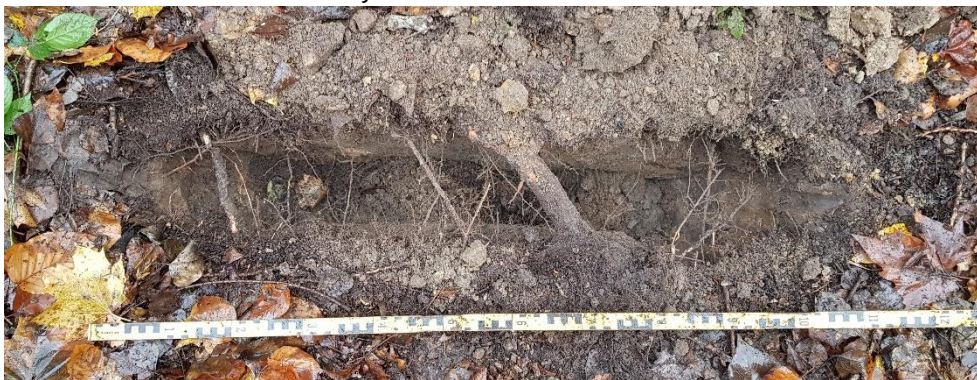
Foto 17. Beeld van beworteling GPO 9
