Betreft : Boominventarisatie
herontwikkelingsgebied KvK Breda

Opdrachtgever : Rho adviseurs voor leefruimte

Rapport/projectnummer : P171123a/INV/MJH

Datum afgifte : 27 november 2017

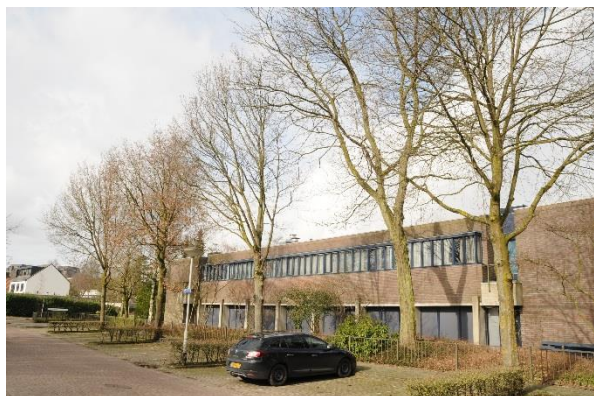
Aan de zuidzijde van het perceel zijn zeven bomen geïncinventariseerd. Drie bomen behoren toe aan de Kamer van Koophandel en vier gemeentelijke reguliere laan- en straatbomen. De valse christusdoorn (*Gleditsia triacanthos*), boomnummer 2, is een beeldbepalende, particuliere boom.

Afbeelding 3. Zuidzijde kavel

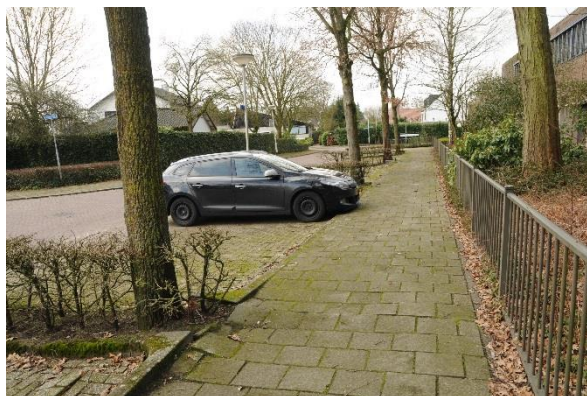
Afbeelding 4. Trottoir met eiken

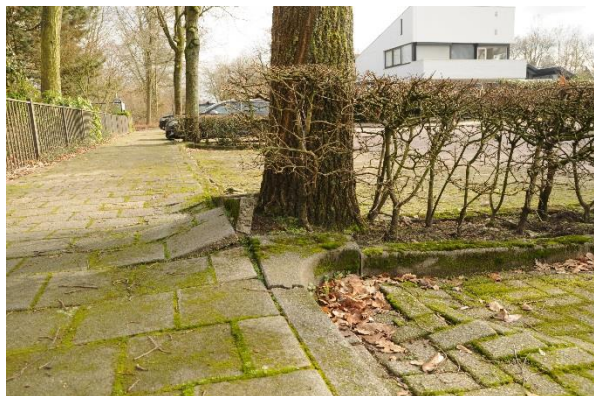
De zomereiken (*Quercus robur*) met de boomnummers 1, 3, 4 en 6 zijn reguliere laan- en straatbomen. De betreffende eiken vertonen forse oppervlakkige beworteling en ernstige wortelopdruk. Hun kwaliteit is matig. Daarnaast bezitten twee zomereiken torsiescheuren en ribvorming. De betreffende zomereiken zijn op basis van kwaliteit en ernstige wortelopdruk niet duurzaam te handhaven.

Afbeelding 5. Wortelopdruk eiken

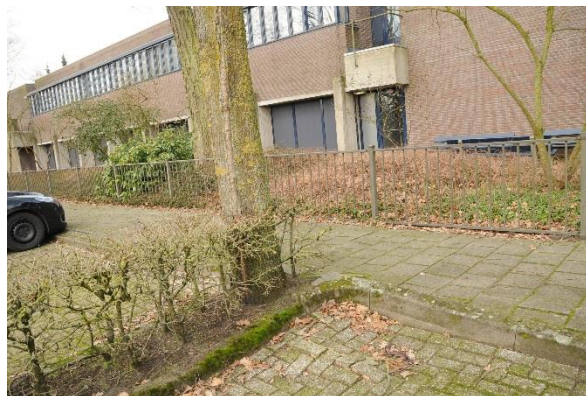
Afbeelding 6. Eik met torderende stam

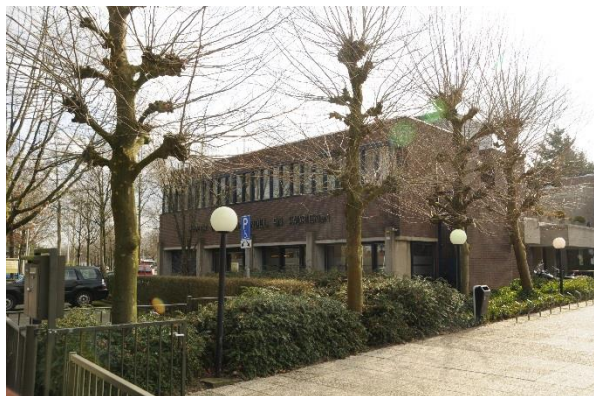
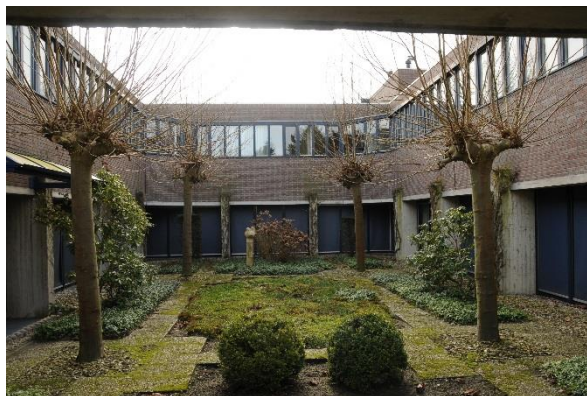
Aan de noordzijde van de kavel en centraal op de kavel staan 10 knotplatanen (*Platanus x hispanica*) met de nummers 19 t/m 28. De betreffende platanen zijn verplantbaar.

Afbeelding 7. Verplantbare platanen

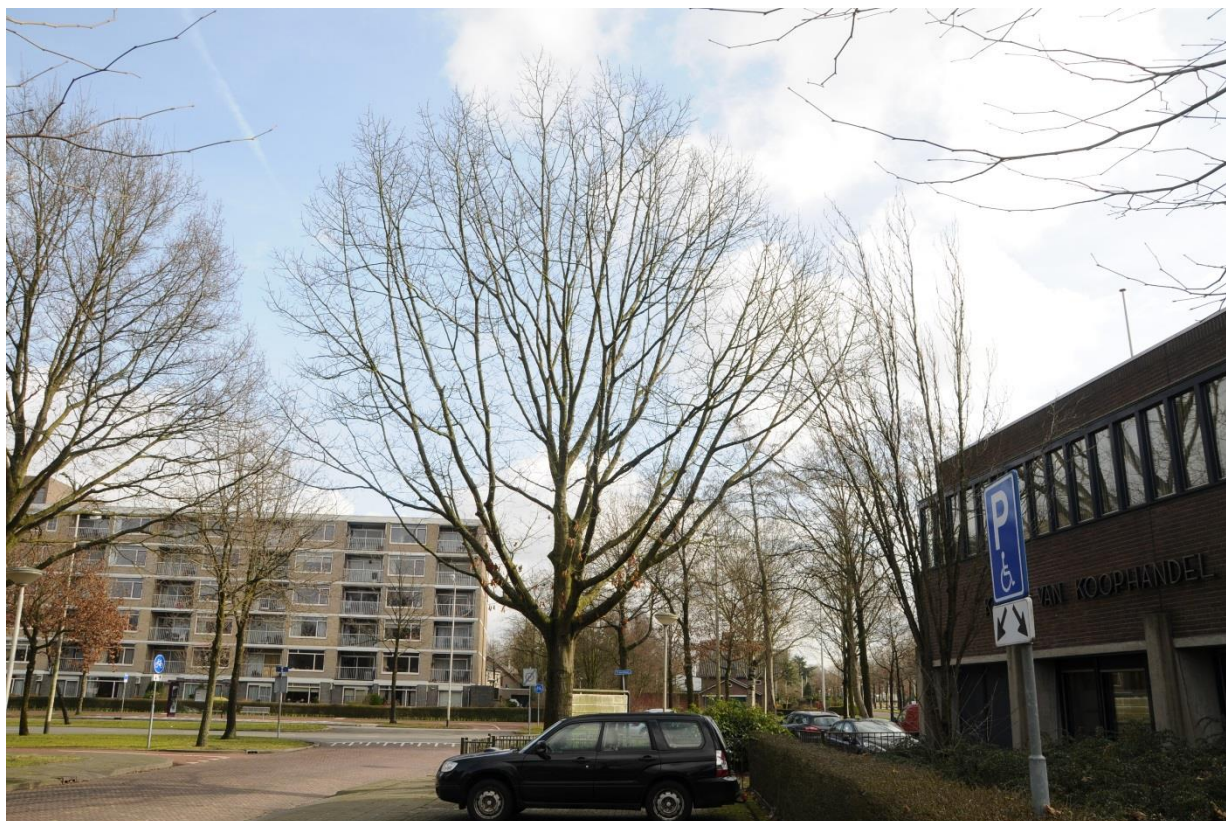
Op de hoek met de Mozartlaan en de Francklaan staat een behoudenswaardige en beeldbepalende Amerikaanse eik (*Quercus rubra*), nummer 30. Deze boom is duurzaam te handhaven mits de juiste boombescherming en randvoorwaarden worden nageleefd.

Afbeelding 9. Behoudenswaardige Amerikaanse eik

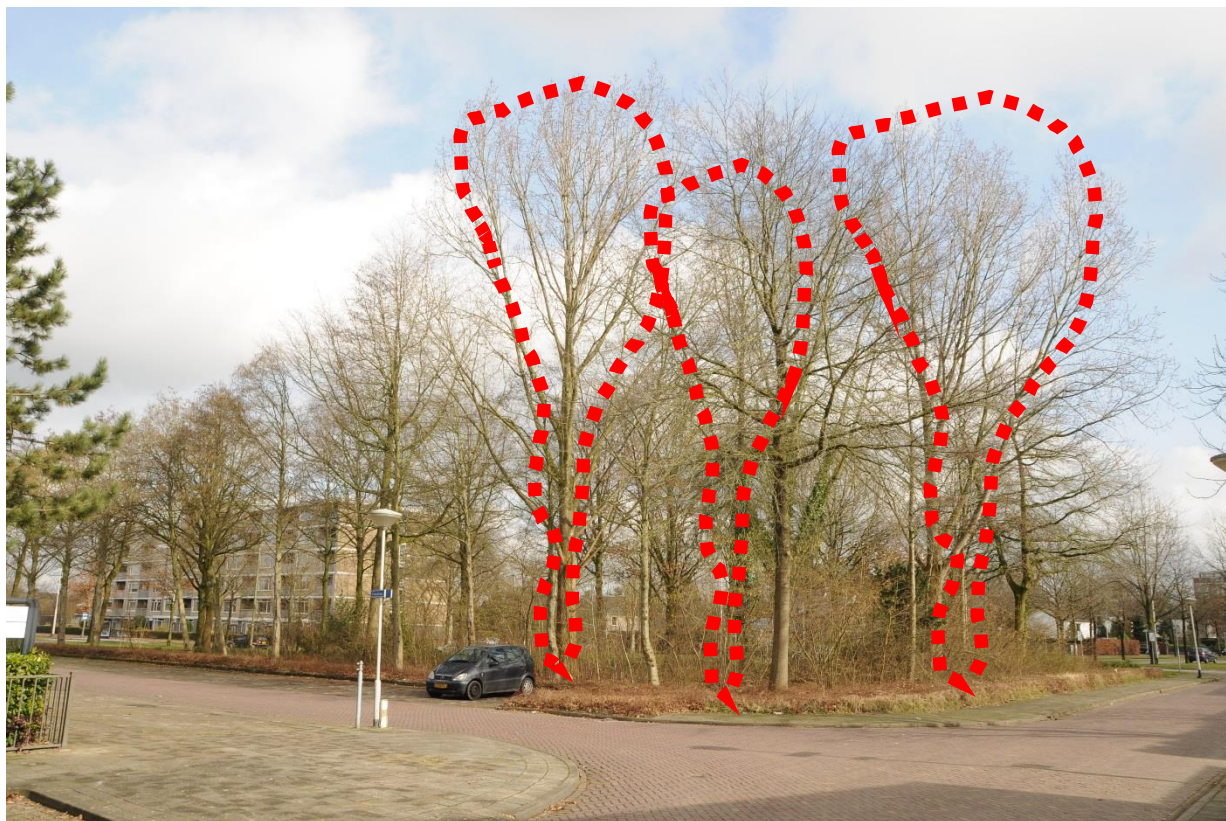
In dit bosvak staan drie populieren (*Populus x canadensis*), nummers 52, 73 en 74. De huidige toekomstverwachting is matig evenals de kwaliteit. Uit boombeheertechnisch oogpunt en op basis van de toekomstverwachting en kwaliteit is het handhaven van de populieren negatief. Deze populieren zijn concurrerend opgegroeid ten opzichte van drie behoudenswaardige en duurzaam te behouden moeraseiken.

Afbeelding 10. Verwijderen populieren ten gunste van moeraseiken

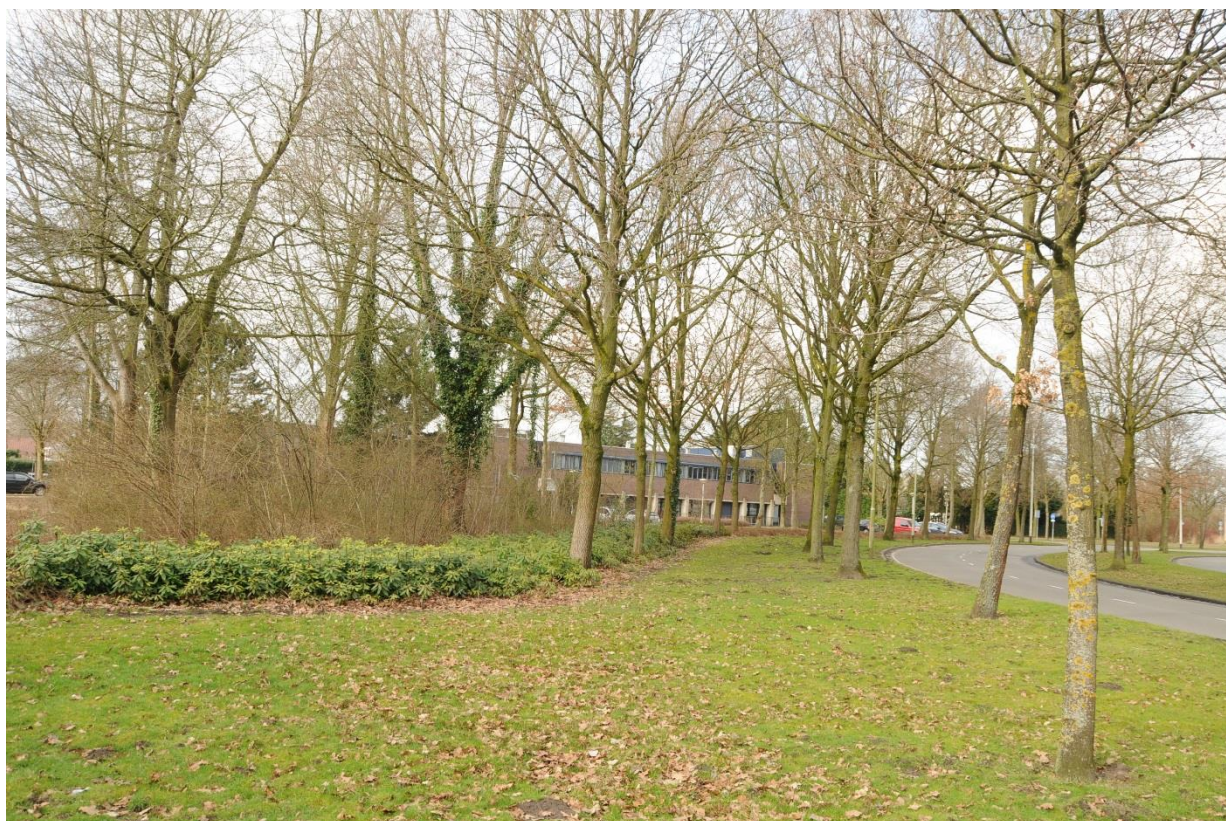
Zijdelings van de Willem van Oranjelaan is een dubbele rij met zomereiken (*Quercus robur*) geplant, nummers 55-70. Deze rij zomereiken maakt deel uit van de bomenstructuur, mogelijk hoofdbomenstructuur, binnen de gemeente Breda. Deze bomen zijn duidelijk in laanvorm geplant, gescheiden door een aaneengesloten rij rododendrons. Deze zomereiken zijn duidelijke structuurdragers en verzorgen een verkeersbegeleidende functie langs de intensieve toegangsweg. Handhaving van deze bomen is positief. Wel dienen de juiste boombescherming en randvoorwaarden te worden nageleefd. Bij de opstelling van het voorlopig ontwerp dient er rekening te worden gehouden met deze bomen in relatie tot het ontwerp van de padenstructuur.

Afbeelding 11. Structuurbepalende zomereiken langs de zijde van de Willem van Oranjelaan
