Boom Effect Analyse  
voor  
bouwproject Bachmanhof te (Princenhage) Breda

In opdracht van: Mint Vastgoed bv  
t.a.v. Dhr van Loon  
Auteur: ir. S.J.T. Poutsma  
Datum: 28 November 2018  
Versie: 02

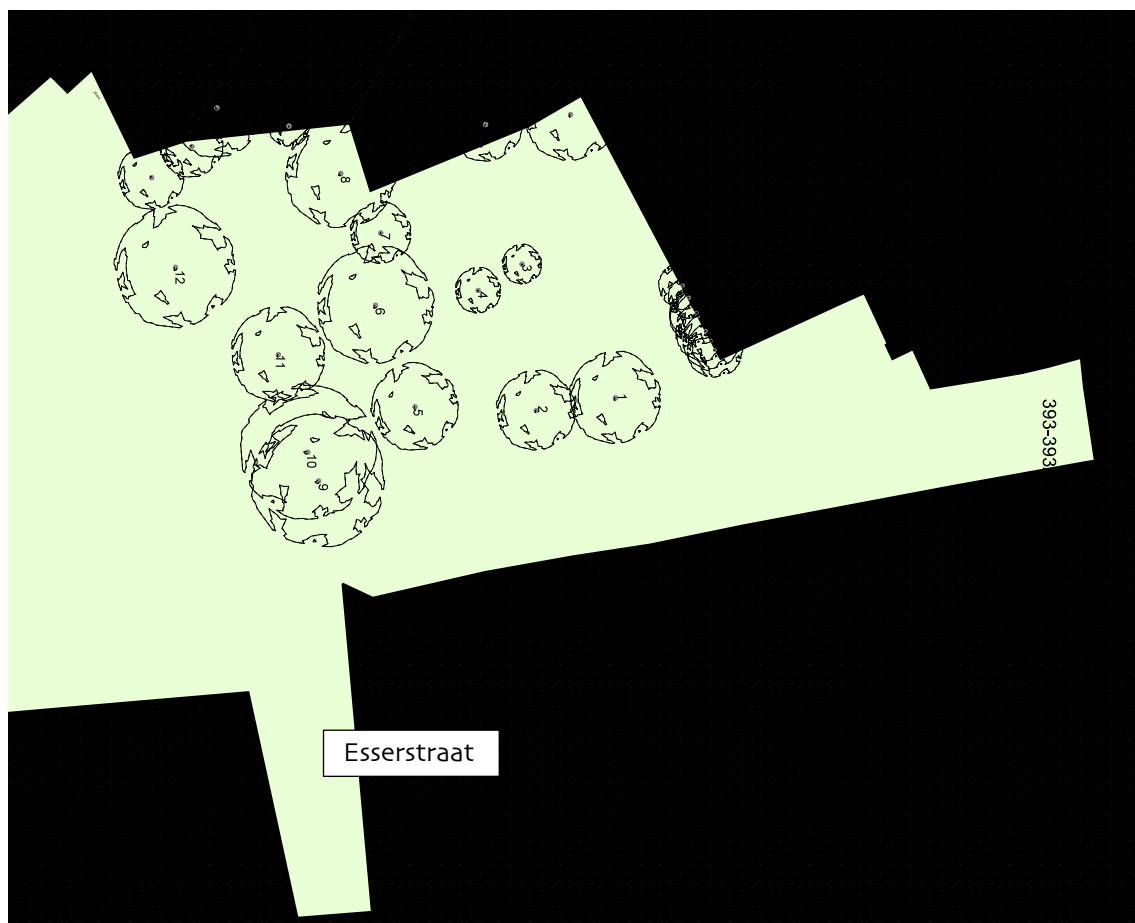
Afbeelding 5 Overzicht bomen en standplaats

In afbeelding 5 is de vergroting te zien van bijlage 1 waarin alleen de bomen zijn weergegeven. Er staan ook enkele bomen op zonder nummer. Deze vallen net op de grens van het projectgebied of net erbuiten. De bomen aan de bovenkant zijn de essen die overwoekerd zijn door klimop (zie bijlage 5). De kans is aanwezig dat door werkzaamheden deze bomen wortelschade oplopen. Aangezien het essen zijn is de kans de deze al aangetast zijn. Daarom moeten deze bomen dan ook onderhouden of verwijderd worden.

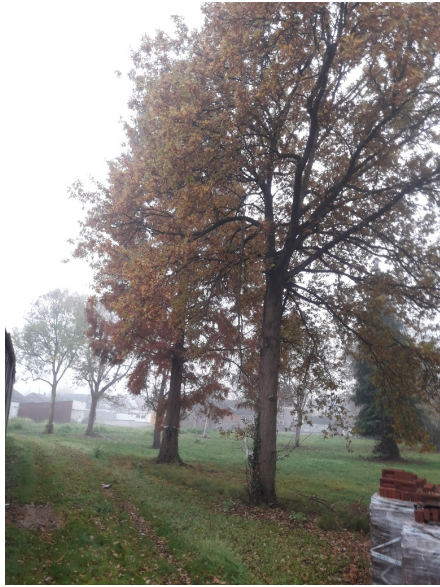
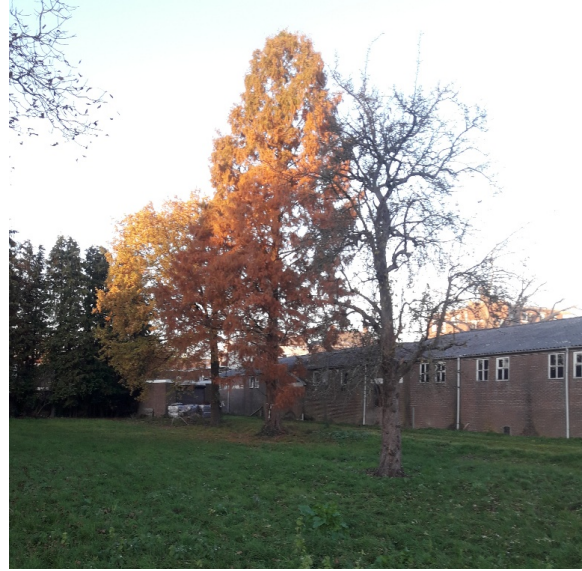
Afbeelding 7 Boom 1 en 2

| Boom nr | NL-naam | conditie | opmerking | Boomkwaliteit | Motivatie |
|---|---|---|---|---|---|
| 1 | zomereik | goed | Zwaar dood hout | Voldoende | Kroon in evenwicht brengen |
| 2 | moerascipres | goed | | voldoende | |
| 5 | peer | matig | kroonschade | onvoldoende | Kroon kleiner maken |

Boom 1 is de eik en 2 de moerascipres. Op de rechter foto is op de voorgrond ook de peer te zien (boom 5)

| Boom nr | NL-naam | conditie | BEA advies | Motivatie |
|---|---|---|---|---|
| 1 | zomereik | goed | slecht | verplanten is een reële optie |
| 2 | moerascipres | goed | Slecht | verplanten is een reële optie |
| 5 | peer | matig | slecht | Wellicht te verplanten |

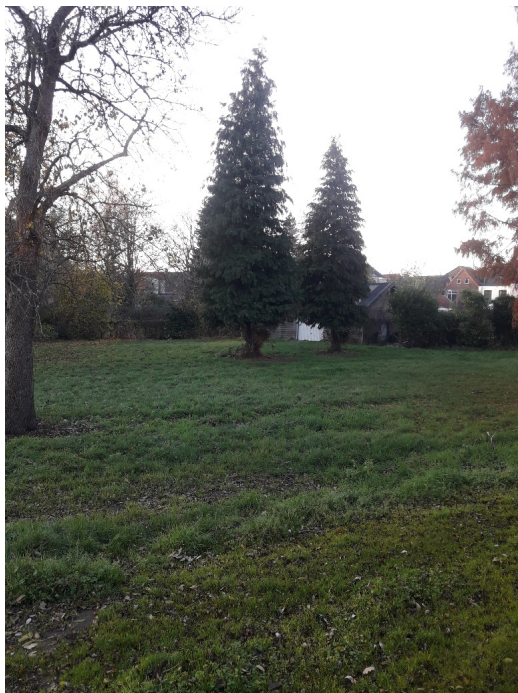
Afbeelding 8 Boom 3 en 4

| Boom nr | NL-naam | conditie | opmerking | Boomkwaliteit | Motivatie |
|---|---|---|---|---|---|
| 4 | Californische cipres | goed | 2-stammig | onvoldoende | |

De coniferen zijn oude erfgransbomen  
Boom 5 is een oude peer.

| Boom nr | NL-naam | conditie | BEA advies | Motivatie |
|---|---|---|---|---|
| 3 | Californische cipres | goed | zeer slecht | Niet waardevol genoeg om te behouden |
| 4 | Californische cipres | goed | zeer slecht | Niet waardevol genoeg om te behouden |

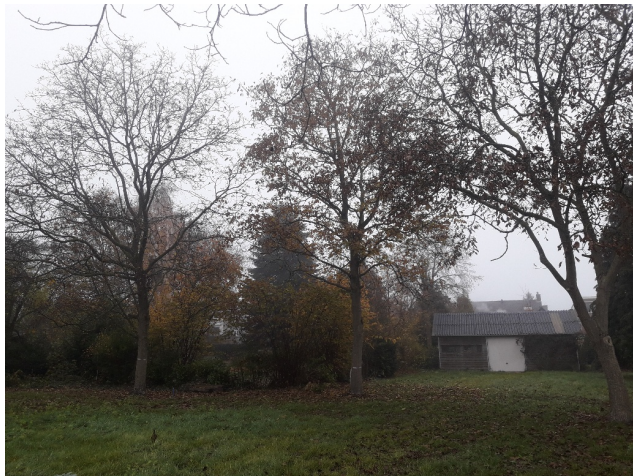
Afbeelding 10 Boom 6,7 en 8  
Dit zijn de 3 noten

| Boom nr | NL-naam | conditie | opmerking | Boomkwaliteit | Motivatie |
|---|---|---|---|---|---|
| 6 | walnoot | redelijk | Schade in kroon en stamvoet | voldoende | |
| 8 | walnoot | redelijk | Lichte scheefstand | voldoende | |

| Boom nr | NL-naam | conditie | BEA advies | Motivatie |
|---|---|---|---|---|
| 6 | walnoot | redelijk | slecht | verplanten is een reële optie |
| 7 | walnoot | redelijk | slecht | verplanten is een reële optie |
| 8 | walnoot | redelijk | slecht | verplanten is een reële optie |

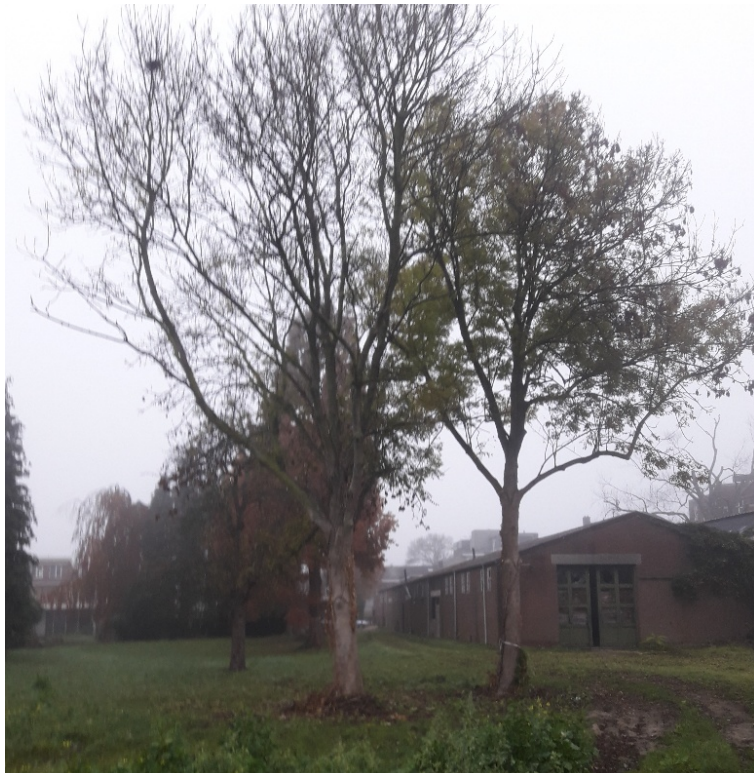
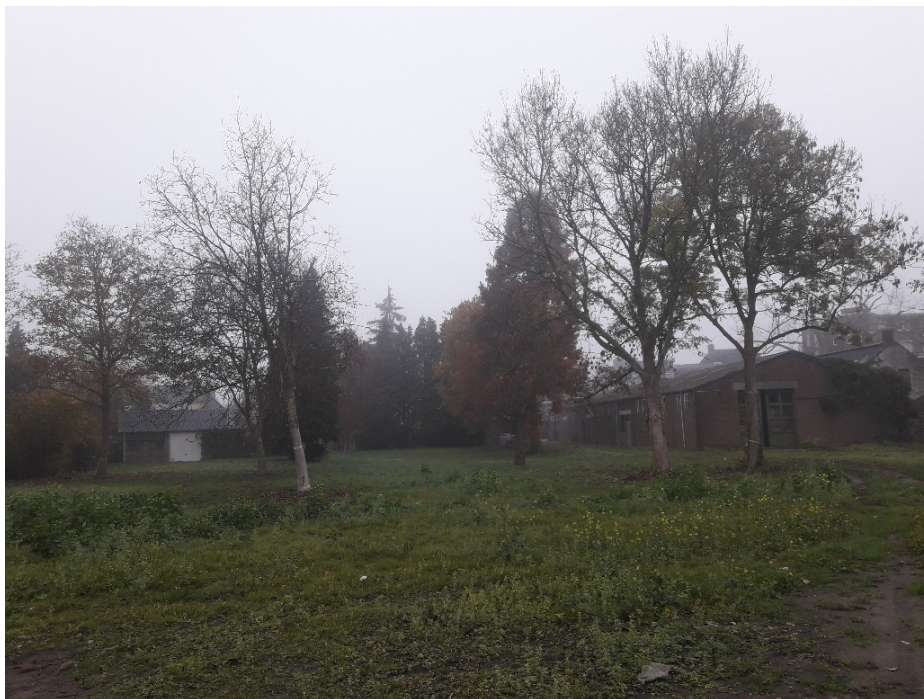
Afbeelding 13 Boom 9 en 10 (rechts) en 11 (voorgond midden)

| Boom nr | NL-naam | conditie | opmerking | Boomkwaliteit | Motivatie |
|---|---|---|---|---|---|
| 9 | es | matig | Geen evenwichtige kroon | onvoldoende | veel wortelschade |
| 10 | es | matig | | onvoldoende | Lichte aantasting essentaksterfte |
| 11 | walnoot | redelijk | zware kroonschade | slecht | Te onevenwichtige kroon |

| Boom nr | NL-naam | conditie | BEA advies | Motivatie |
|---|---|---|---|---|
| 9 | es | matig | zeer slecht | Wortelschade en kans op essentaksterfte |
| 10 | es | matig | zeer slecht | aantasting essentaksterfte |
| 11 | walnoot | redelijk | zeer slecht | zware kroonschade |

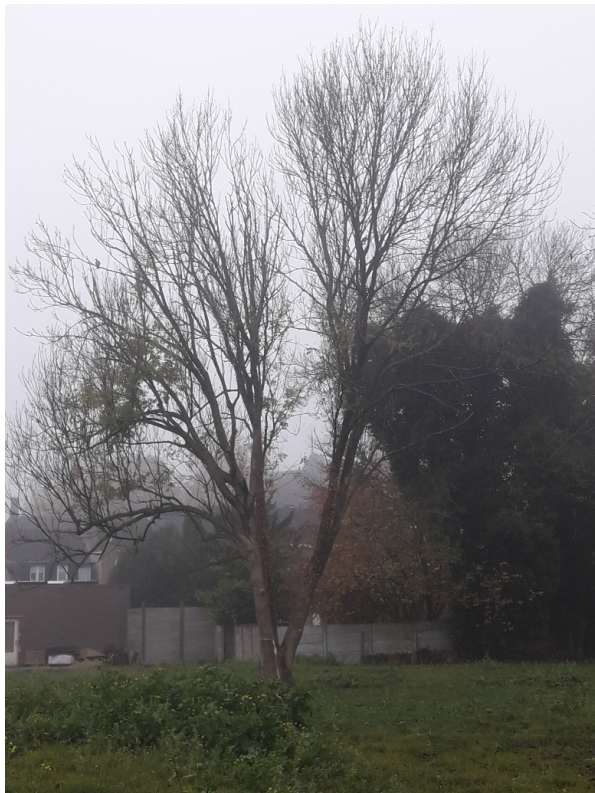
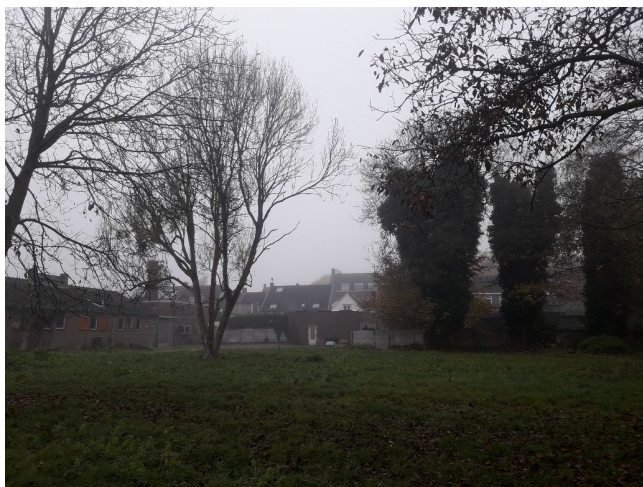
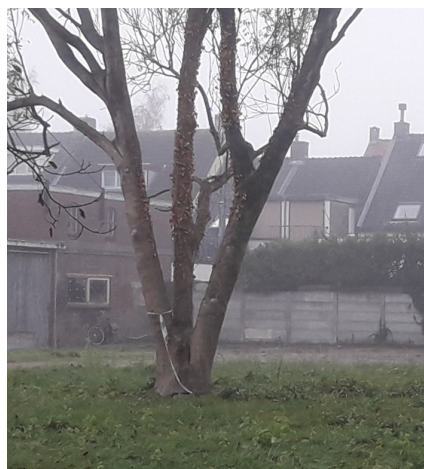
## Bijlage 5 Boom 12

| Boom nr | NL-naam | conditie | opmerking | Boomkwaliteit | Motivatie |
|---|---|---|---|---|---|
| 12 | es | slecht | 3-stammig | slecht | Zware aantasting essentaksterfte |

Het totaal aantal bomen is ca 16 stuks. De niet beoordeelde bomen staan net buiten de projectgrens. Dit zijn de 3 essen (zie bijlage 5) die zijn overwoekerd met klimop en al licht aangetast zijn door essentaksterfte. Er moet uitgezocht worden hoe dicht deze op de projectgrens staan en of ze hierdoor een risico vormen. Ook moet uitgezocht worden of ze nog veilig zijn. Mocht dit niet het geval zijn, kunnen ze nu nog makkelijk worden

De drie stammen zijn duidelijk te zien.

Op de achtergrond zijn de bomen(essen) die overwoekerd zijn met klimop te zien

| Boom nr | NL-naam | conditie | BEA advies | Motivatie |
|---|---|---|---|---|
| 12 | es | slecht | Zeer slecht | aantasting essentaksterfte |
