# exclusionplan project Eureka Breda

## Probleemsituatie in aanbouw binnen het projectgebied

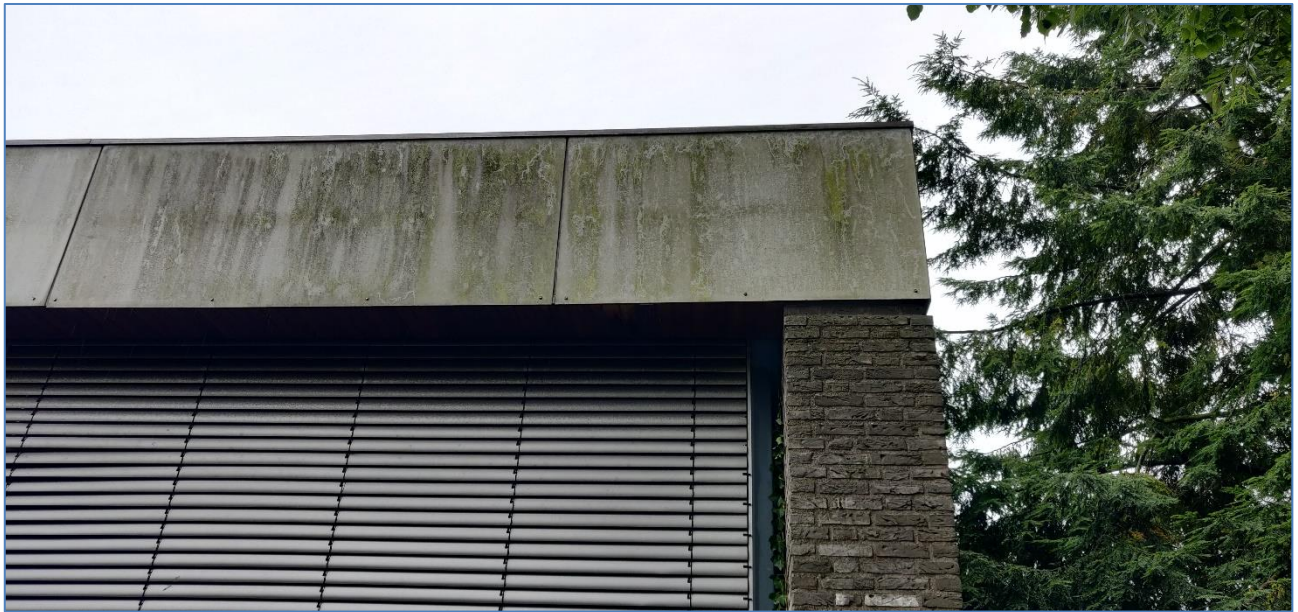
Foto 02: boeiboorden waar een verblijf is aangetroffen en voorlopig gespaard blijven. In deze foto de twee rechter platen.

De platen die blijven zitten, waar dus een paarverblijf achter gesitueerd is, zijn met de uitvoerder besproken en aangewezen. De aangrenzende platen zullen verwijderd worden. Hierdoor ontstaat in de paarverblijven een ongunstig klimaat en zullen de vleermuizen niet terug willen keren.

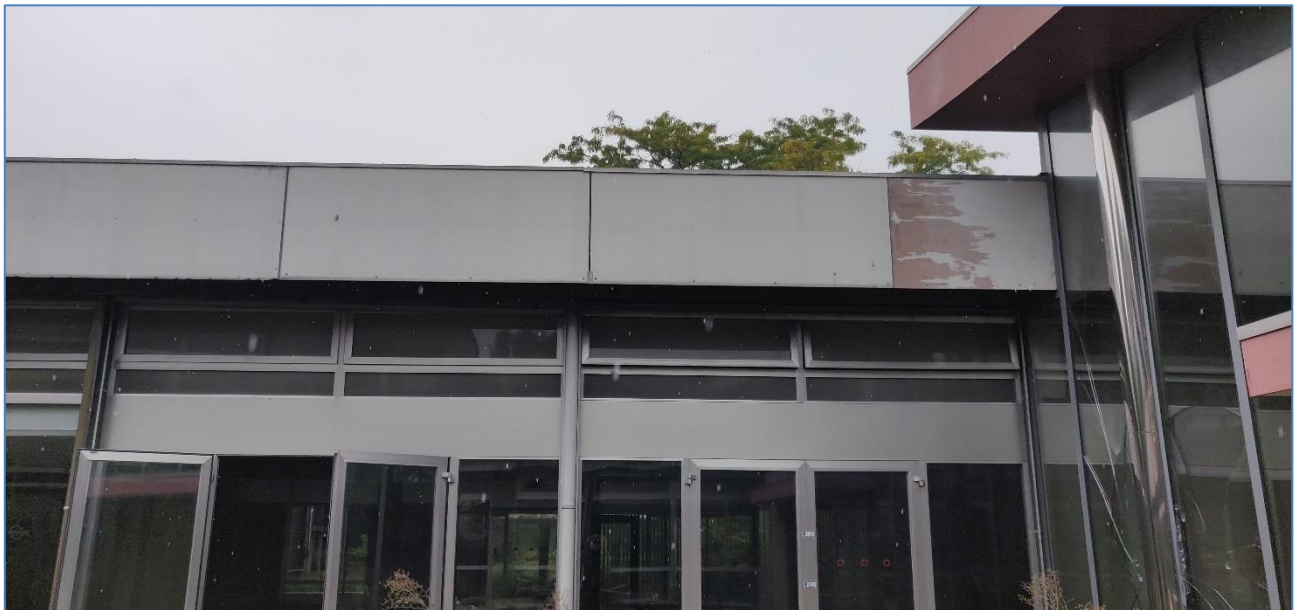
Foto 03: boeiboorden zullen verwijderd worden, behalve op die plaatsen waar een verblijf is aangetroffen.

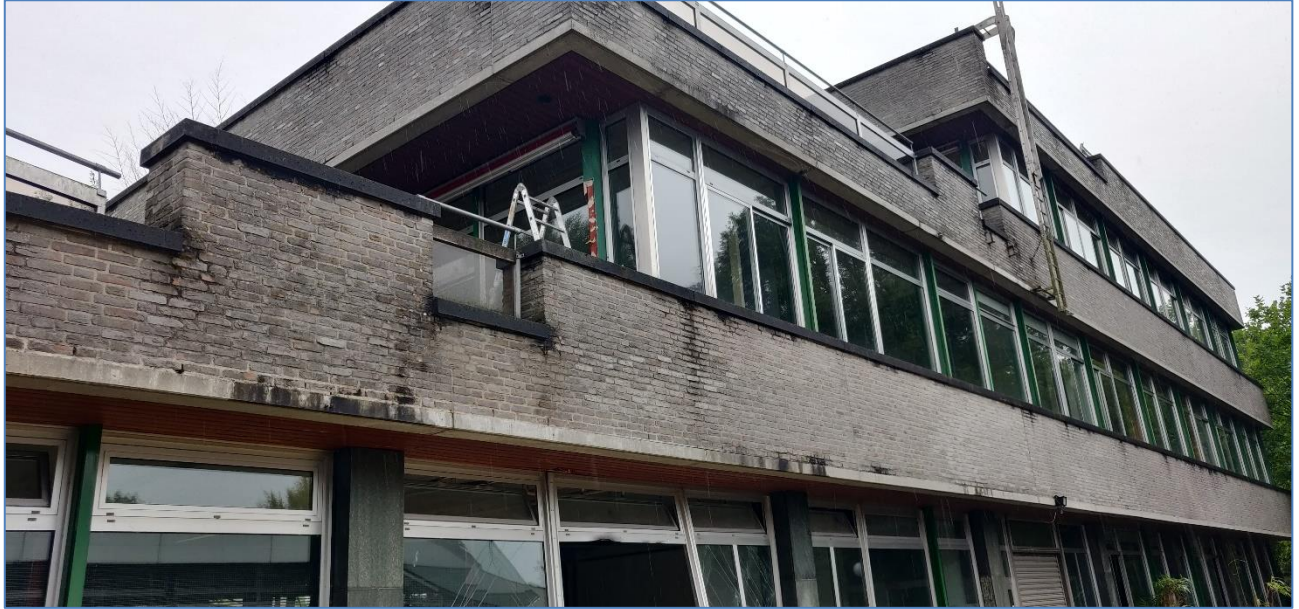
In een van de panden zijn open stootvoegen aangetroffen die ook toegang zouden kunnen geven aan de ruimte erachter. Hier zijn geen verblijven aangetroffen, maar de ruimte zou kunnen dienen als alternatief in het geval dat de paarverblijven, die zich nu achter de boeiboorden bevinden, onaantrekkelijk zijn geworden. Om dit te voorkomen zullen alle stenen wanden in dit pand om de 4 meter voorzien worden van een gat van ca. 60 bij 60 cm om zodoende een tocht te creëren die het voor vleermuizen onaantrekkelijk maakt om er een verblijf te creëren. Op de hoeken van de panden zullen de stenen wanden ook voorzien worden van een tochtgat.

Foto 04: het pand met de stenen wanden met de open stootvoegen.

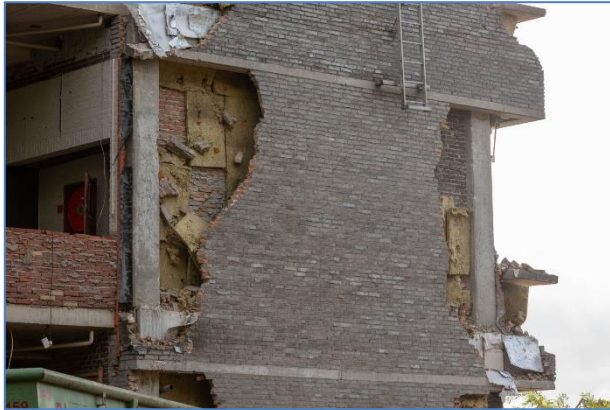
Foto 05: het pand met de stenen wanden met tochtgaten.

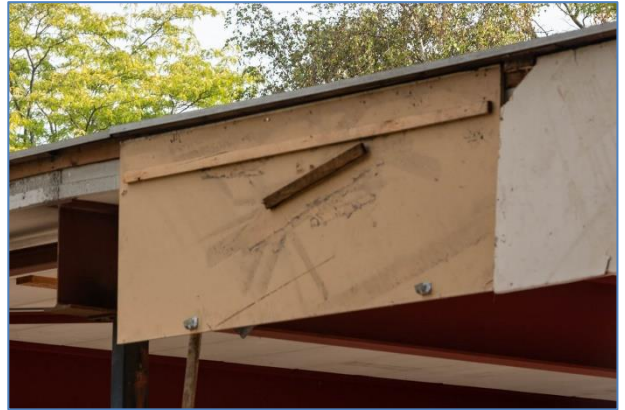
Foto 06: bij de panden met boeiboorden zijn de platen waar de paarverblijven zaten, bewaard gebleven en zijn de aansluitende platen verwijderd.
