**Rapport**  
**Boom Effect Analyse**  
**PrincenPark, Breda**

| Titel | : Boom Effect Analyse PrincenPark, Breda |
| Kenmerk | : 03P2204469 |
| Datum rapport | : 2-8-2022 |

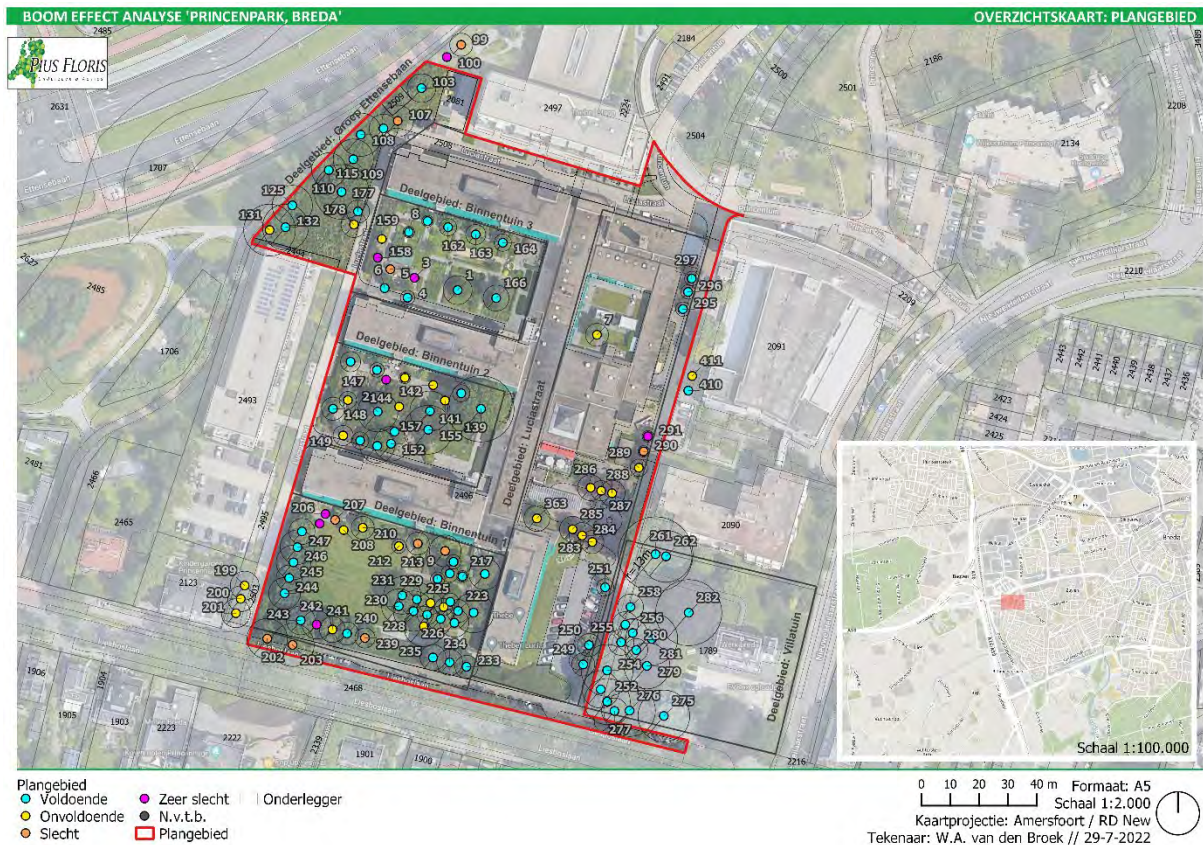
**Afbeelding 2: Overzichtsk kaart plangebied en conditie**

Het merendeel van de waardevolle bomen verkeren in een voldoende conditie. In dit kader zijn er geen beperkingen voor duurzame groei vastgesteld. Het kroonvolume van bomen (233, 234, 235, 240, 243, 252, 256, 261, 262, 275, 276, 282) zal naar verwachting jaarlijks toenemen. Vier waardevolle bomen verkeren in een verminderde conditie. De conditie van boom 241 is onvoldoende, in dit kader is te verwachten dat het kroonvolume jaarlijks gelijk blijft op beperkt zal afnemen. Boom 107 en 239 verkeren in slechte conditie en boom 242 verkeert in zeer slechte conditie, het kroonvolume zal jaarlijks afnemen en de conditie verder teruglopen.

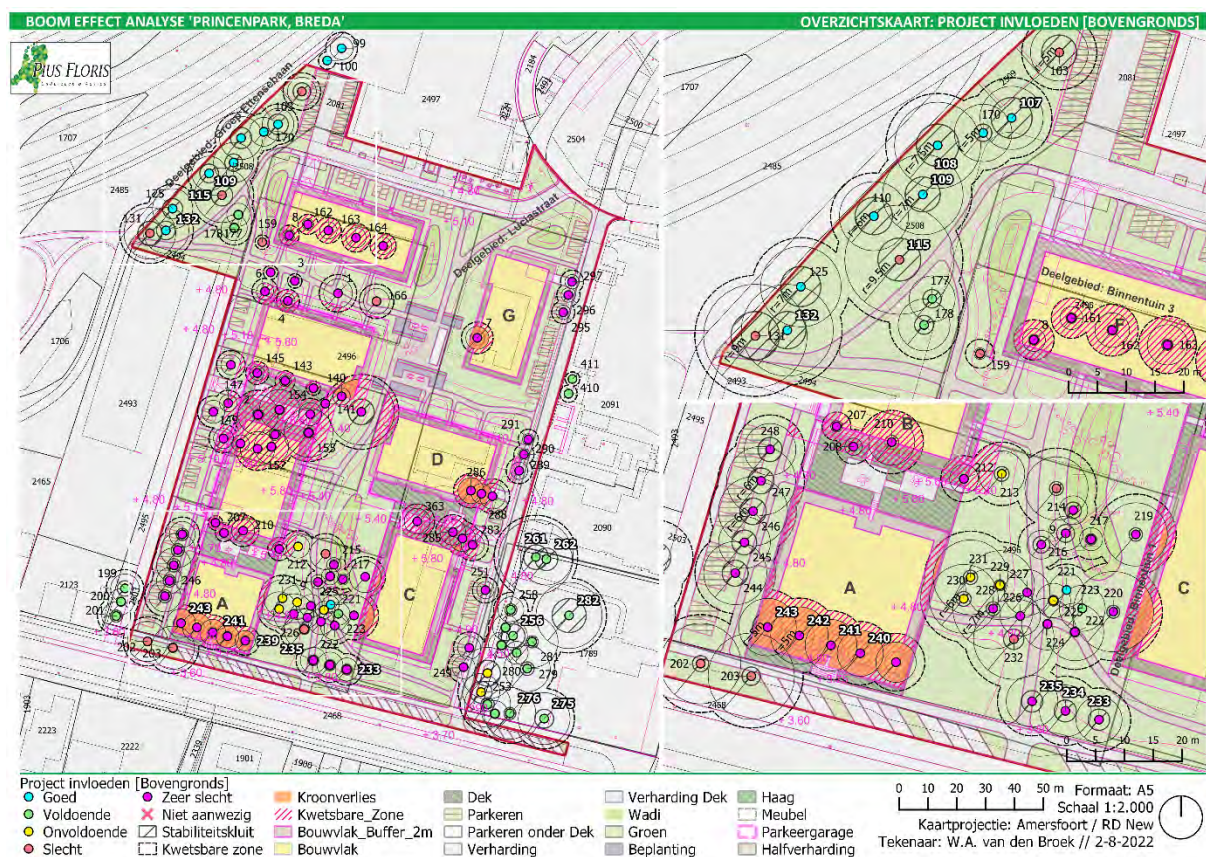
**Afbeelding 4: Project invloeden waardevolle bomen bovengronds. Waardevolle bomen hebben dikgedrukte witte nummers.**

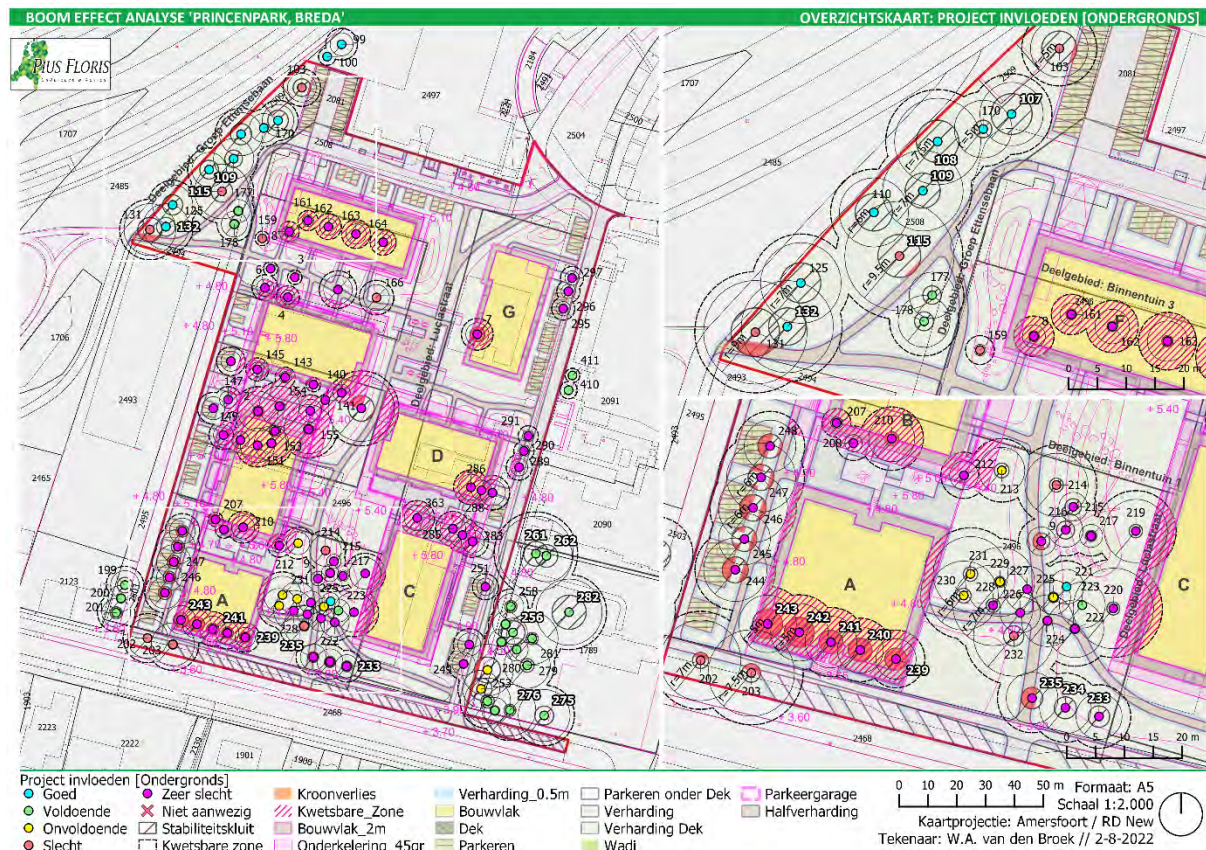
**Afbeelding 5: Project invloeden waardevolle bomen ondergronds. Waardevolle bomen hebben dikgedrukte witte nummers.**

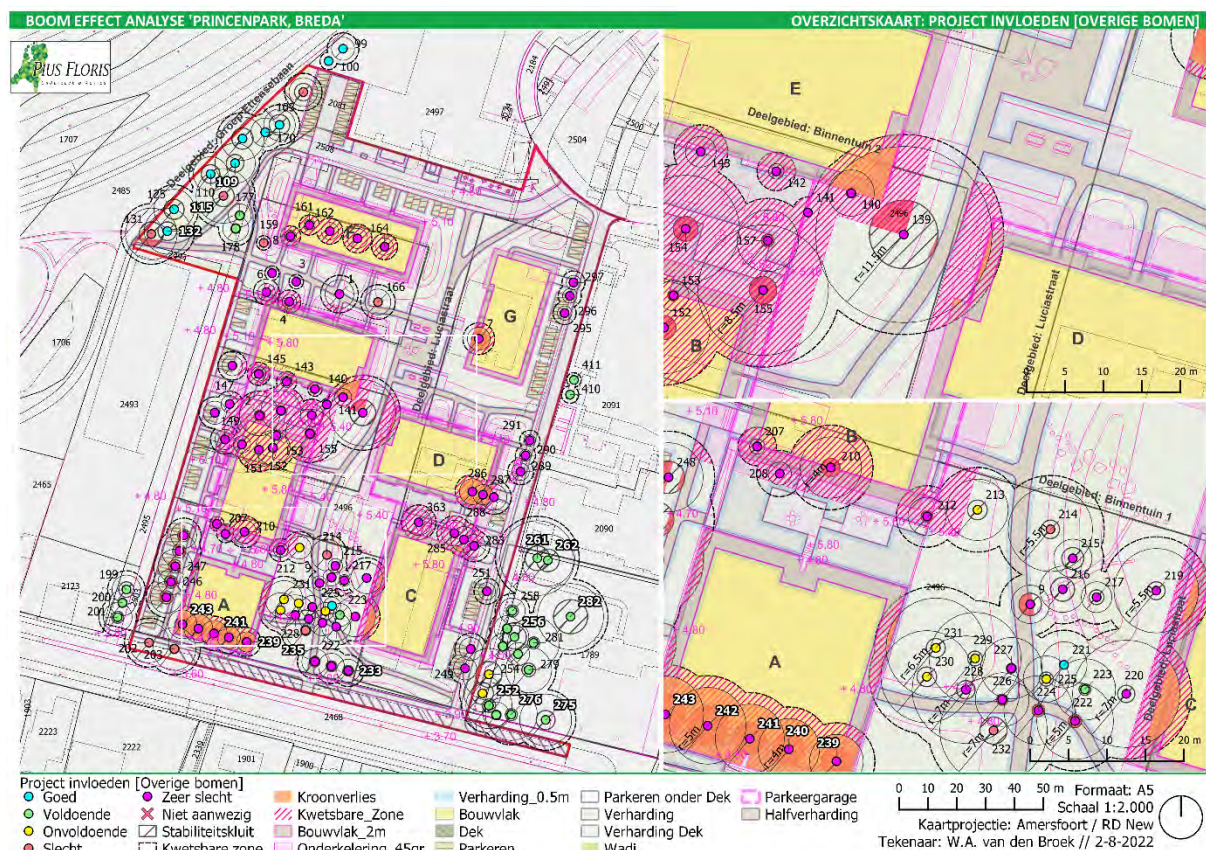
De beoogde ontwikkeling legt direct ruimtelijk beslag op 14 bomen staand in het deelgebied Luciastraat. Dit betreft bomen 7, 249, 250, 251, 284, 285, 286, 287, 289, 290, 291, 295, 297 en 363. Bij bomen 7, 284, 285, 286, 287 en 363 is sprake van ruimtelijk beslag door overlap met bouwblok D of G en het beoogde verhoogde dek. Voor bomen 249, 250, 251, 288, 289, 290, 291, 295, 296 en 297 is er sprake van ruimtelijk beslag door overlap met de beoogde verharding en de daarvoor benodigde werkruimte. Ook is er sprake van ruimtelijk beslag bij 3 niet geïnventariseerde bomen van een zeer beperkte diameter, dit betreft bomen 292 t/m 294.

**Afbeelding 6: Project invloeden overige bomen.**

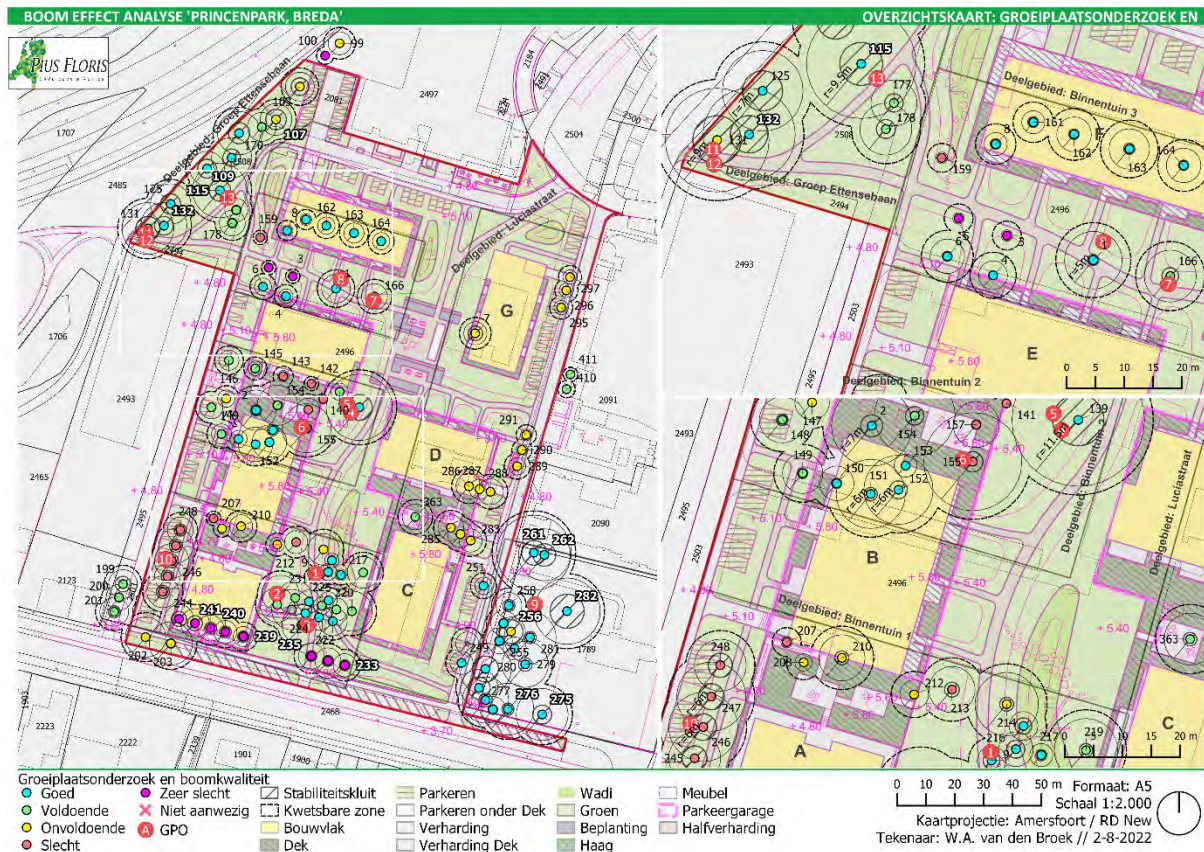
**Afbeelding 7: Groeiplaatsonderzoeken en boomkwaliteit. Waardevolle bomen hebben dikgedrukte witte nummers.**

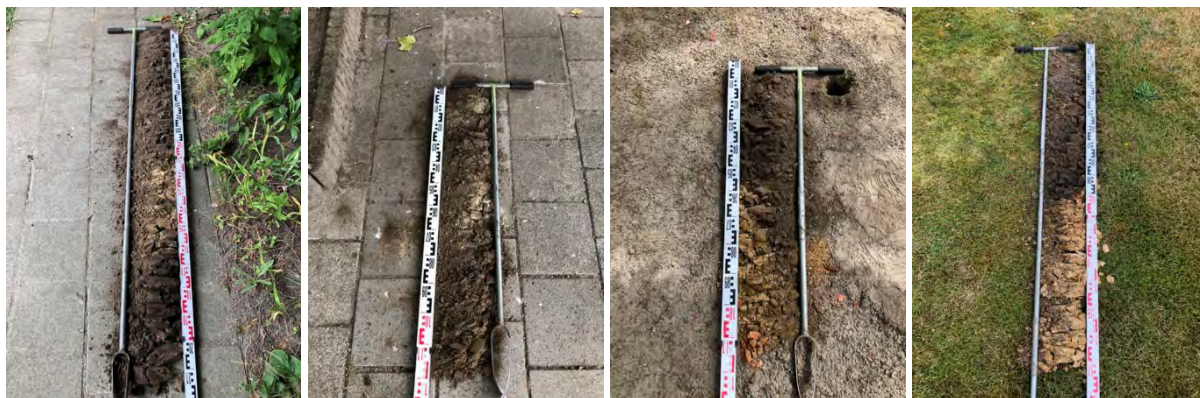
De resultaten duiden op uniforme groeiplaatsomstandigheden. De bodemopbouw over het gehele plangebied is op meerdere locaties gecontroleerd. In de zone 00-90/110cm -mv wordt een laag matig humeus, matig fijn zand aangetroffen. In de zone 90/110-150cm-mv wordt een laag zwak siltig, zwak humeus, matig fijn zand vastgesteld. Vanaf 150cm-mv tot circa 180cm-mv wordt een laag zwak siltig, zwak humeus, matig fijn zand met gley-verschijnselen vastgesteld. Onder 180cm-mv is een donkere laag matig humeus matig fijn zand aanwezig, mogelijk is hierdoor sprake van een oud maaiveld waarop water stagneert. De boorstaten zijn vanaf circa 150cm-mv vochtig maar grondwater is niet bereikt. In alle boringen wordt tot een diepte van 150/180cm-mv fijne (extensieve) beworteling aangetroffen, voor alle boringen geldt dat het gehele profiel doorworteld is. Op de scheidelingslaag tussen matig humeus, matig fijn zand en zwak siltig zwak humeus matig fijn zand wordt een

laag met intensieve beworteling vastgesteld. Bij omvangrijke bomen wordt op circa 180cm-mv nog een laag intensieve beworteling vastgesteld.

Afbeelding 8: Bodemprofielen van links naar rechts: GPO 1, GPO4, GPO6 en GPO8

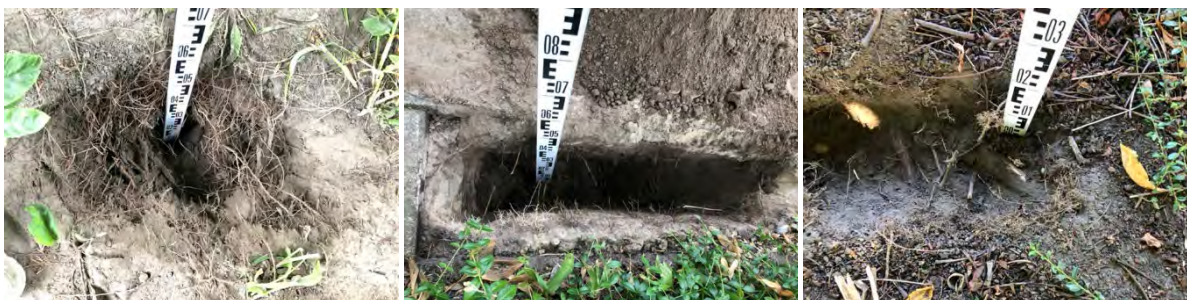
In binnentuin 1 zijn groeiplaatsonderzoeken (GPO) uitgevoerd bij bomen 9(GPO 1), 231(GPO 2), 232(GPO 3) en 246 (GPO 10) uitgevoerd. De GPO's zijn respectievelijk op 1,45m, 1,24m, 1,76m en 2,30m uit het hart van de stam uitgevoerd. Bij boom 9, GPO1 wordt in de zone 00-40cm-mv zeer intensieve beworteling aangetroffen met fijne en matige grove wortels (<5cm diameter). Vanaf 40cm-mv is er sprake van fijne extensieve beworteling.

Bij GPO2 wordt een intensief fijne beworteling aangetroffen tot een diepte van 40cm-mv, vanaf 40cm-mv is er sprake van fijne extensieve beworteling. Er worden geen stabiliteitswortels aangetroffen in het GPO. Boom 232, GPO 3 heeft een zeer oppervlakkige beworteling, bij deze boom worden direct onder het maaiveld stabiliteitswortels vastgesteld, dit betreft beworteling met een diameter van >5cm. Bij boom 246, GPO 10 worden op de rand van de stabiliteitskluut op circa 10cm-mv, stabiliteitswortels aangetroffen. Ook is er sprake van een intensieve fijne en matige grove beworteling in de zone 00-40cm-mv.

Afbeelding 10: Profielsleuven van links naar rechts: GPO 1, GPO2 en GPO10

In dit kader is een theoretische stabiliteitskluit gehanteerd van een factor 10 (10x de stamdiameter op borsthoogte) voor naaldbomen en voor de paardenkastanjes. Voor de overige bomen is een theoretische stabiliteitskluit gehanteerd van een factor 8. De theoretische stabiliteitskluit wordt gehanteerd i.p.v. de minimale graafafstand HBB 2018, omdat de minimale graafafstand aanzienlijk minder bescherming biedt voor bomen met een stamdiameter van >40cm.

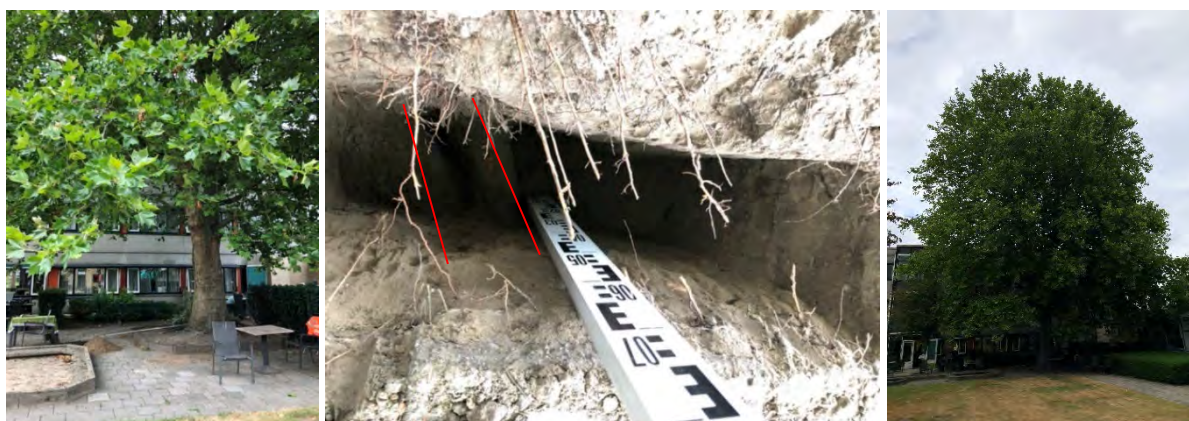
In binnentuin 2 is een profielsleuf gegraven ter hoogte van boom 139 (GPO 5), om de beworteling inzichtelijk te maken en knelpunten te onderzoeken. De profielsleuf is gegraven op circa 4m uit het hart van boom 139. In de zone 00-20cm wordt een intensief fijne beworteling aangetroffen. Vanaf 20cm-mv tot 60/70cm-mv is er sprake van een extensieve fijne beworteling van het profiel, op circa 60/70cm-mv wordt een stabiliteitswortel aangetroffen (>10-15cm diameter). Gezien de zware beworteling op 60cm-mv wordt voor boom 139 een theoretische stabiliteitskluit gehanteerd van een factor 10 (10x de stamdiameter op borsthoogte), voor de overige bomen in binnentuin 2 wordt een theoretische stabiliteitskluit gehanteerd van een factor 8.

Afbeelding 11: van links naar rechts: Overzichtlocatie GPO 5 en boom 139, GPO 5 en boom 139

Om voldoende doorwortelbaarvolume te behouden en schade aan stabiliteitswortels te voorkomen, wordt geadviseerd om de parkeergarage volledig buiten de kwetsbare zone van boom 139 te ontwikkelen. Dit houdt in dat de hoek in de parkeergarage - onder bouwblok B en E- ter hoogte van bouwblok B 9,2m naar het noorden verplaatst moet worden. Bij aanpassing van het ontwerp dient binnen de kwetsbare zone van boom 139 gewerkt te worden met damwanden. Voor het realiseren van de ontwikkeling is een beperkte kroonreductie van 10-20% rondom noodzakelijk om voldoende bouwruimte te creëren. Om zoveel mogelijk kroon van boom 139 te handhaven mogen binnen de kroonprojectie van boom 139 enkel extra smalle steigers (75cm) worden gebruikt.

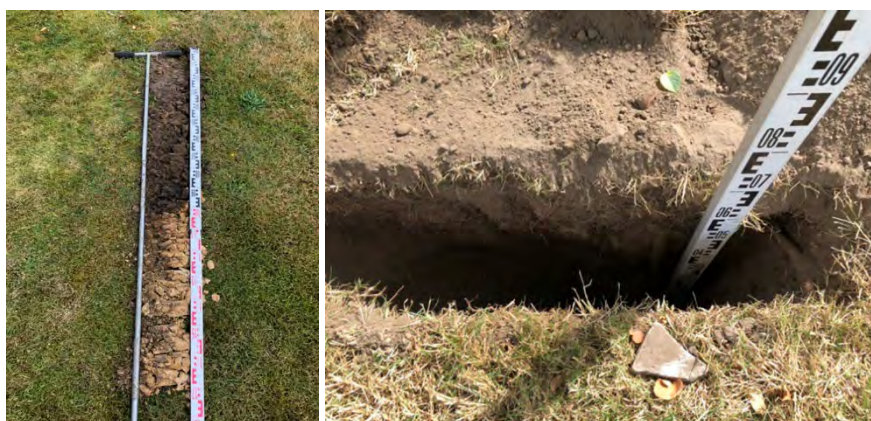
In binnentuin 3 (GPO 7) is ter hoogte van boom 106 een profielsleuf gegraven om de beworteling inzichtelijk te maken en knelpunten te onderzoeken. De profielsleuf is op circa 1,4m uit het hart van de stam gegraven. Uit de profiel sleuf blijkt dat er sprake is van een intensief fijne en matige grove beworteling in de zone 00-20cm-mv vanaf 20cm-mv wordt nog extensief fijne beworteling aangetroffen. Verondersteld mag worden dat de boom een goed ontwikkeld wortelgestel heeft met relatief diep liggende stabiliteitswortels, in dit kader wordt een stabiliteitskluit gehanteerd van een factor 8.

Afbeelding 12: van links naar rechts: Overzichtlocatie GPO 8 en GPO 7

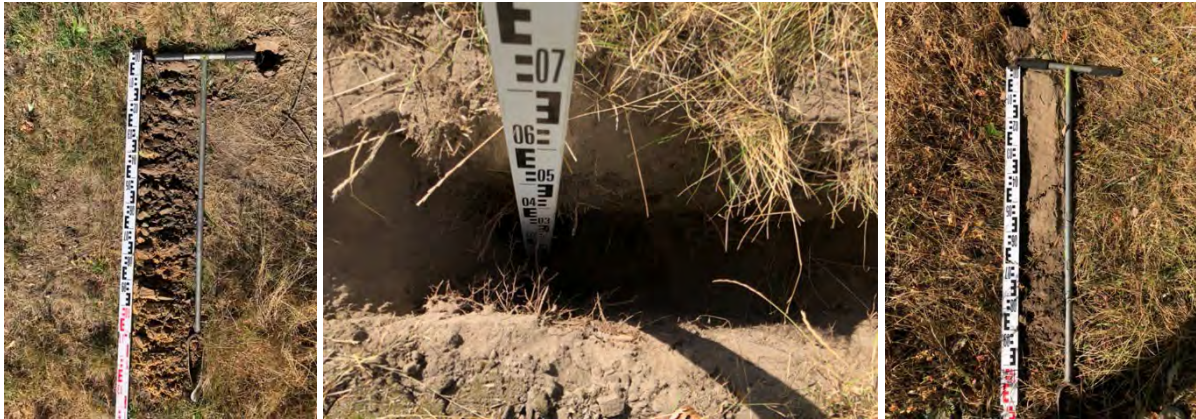
Ter hoogte van de Groep Ettensebaan (GPO 7) is bij boom 131 een profielsleuf gegraven om de beworteling inzichtelijk te maken en knelpunten te onderzoeken. De profielsleuf is op circa 4m uit het hart van de stam gegraven. Uit de profiel sleuf blijkt dat er sprake is van een intensief fijne en matige grove beworteling (<5cm diameter) in de zone 00-30cm-m. Vanaf 30cm-mv wordt nog extensief fijne en matige grove beworteling aangetroffen, fijne beworteling wordt tot circa 130cm-mv aangetroffen. Verondersteld mag worden dat de boom een goed ontwikkeld wortelgestel heeft met relatief diep liggende stabiliteitswortels, in dit kader wordt een stabiliteitsluit gehanteerd van een factor 8.

Afbeelding 13: van links naar rechts: Overzichtslocatie GPO 12, GPO 11 en GPO 13

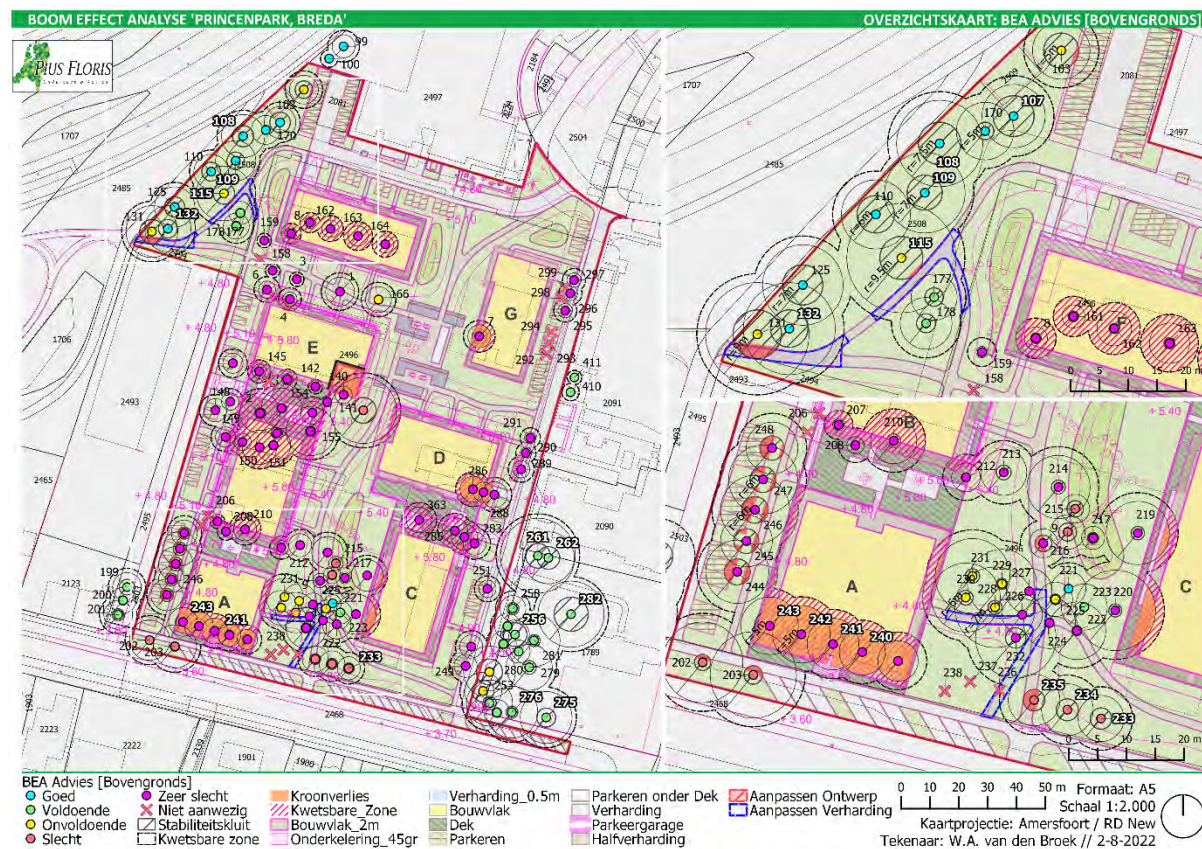
Afbeelding 14: Overzichtsk kaart BEA-Advies bovengronds. Waardevolle bomen hebben dikgedrukte witte nummers.

Op basis van de aangeleverde VO-ontwerpen wordt ruimtelijk beslag gelegd op 5 waardevolle bomen door overlap met bouwblok A. In dit kader is er sprake van fatale belemmerende invloeden op bomen 239 t/m 243. De boomkwaliteit van deze bomen is zeer slecht, doordat er sprake is van een aantasting van KBZ fase 2. In dit kader wordt geadviseerd om -in overleg met de gemeente Breda- de waardevolle status te heroverwegen, te bepalen of er in de huidige situatie nog sprake kan zijn van duurzame handhaving en of behoud van de (waardevolle) bomen wenselijk is met het oog op toekomstige beheerknelpunten. Duurzame handhaving van bomen 239 t/m 243 is enkel mogelijk door zeer ingrijpende aanpassingen aan het ontwerp.

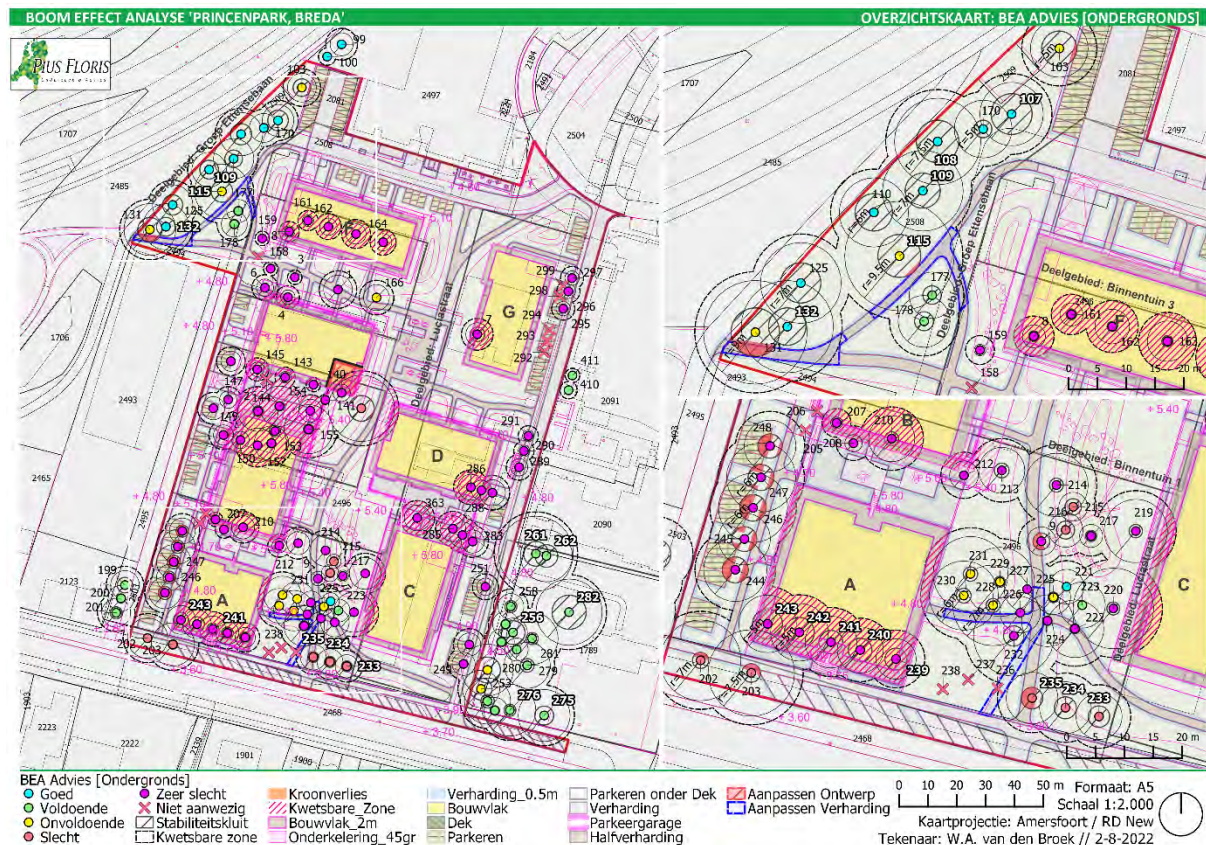
Afbeelding 15: Overzichtskartaar BEA-Advies ondergronds. Waardevolle bomen hebben dikgedrukte witte nummers.

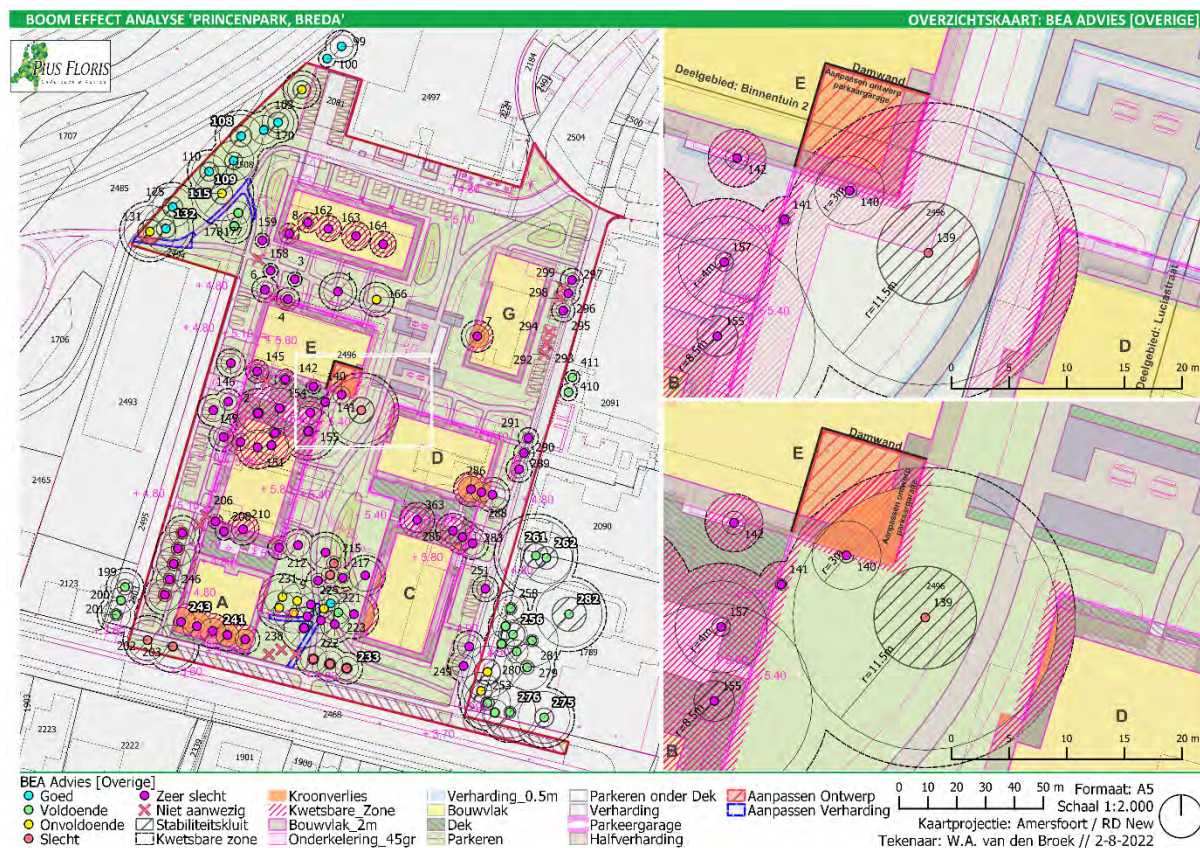
In binnentuin 2 zijn ingrijpende maatregelen nodig om een zeer omvangrijke plataan (boom 139, hoek bouwblok E) duurzaam te kunnen handhaven. Op circa 4m uit het hart van de boom wordt op 60cm-mv een zeer omvangrijke stabiliteitswortel aangetroffen. De beoogde parkeergarage komt op 5,5m uit het hart van de stam te liggen, bij een ontgraving op talud wordt er zeer kort op de stamvoet ontgraven, hierdoor zullen fatale belemmeringen ontstaan. Bij het toepassen van damwanden voor de ontwikkeling van de parkeergarage ter hoogte van boom 139 is doorgaans een ontwikkelruimte van circa 1m nodig o.a. voor het zetten van de wanden. Hierdoor is schade aan stabiliteitswortels niet uit te sluiten, bovendien gaat een groot deel van het volume aan opname wortels verloren. In dit kader is het plaatsen van damwanden geen oplossing om duurzame handhaving mogelijk te maken en is een ontwerpwijziging nodig van de parkeergarage.

**Afbeelding 16: Overzichtskartaar BEA-Advies overige bomen/boom 139. Waardevolle bomen hebben dikgedrukte witte nummers.**
