# **Bomen Effect Analyse (BEA) De Klokkenberg, Breda**

| Project | : | De Klokkenberg |
| Plaats | : | Breda |
| Datumonderzoek | : | 28 juni 2022 |

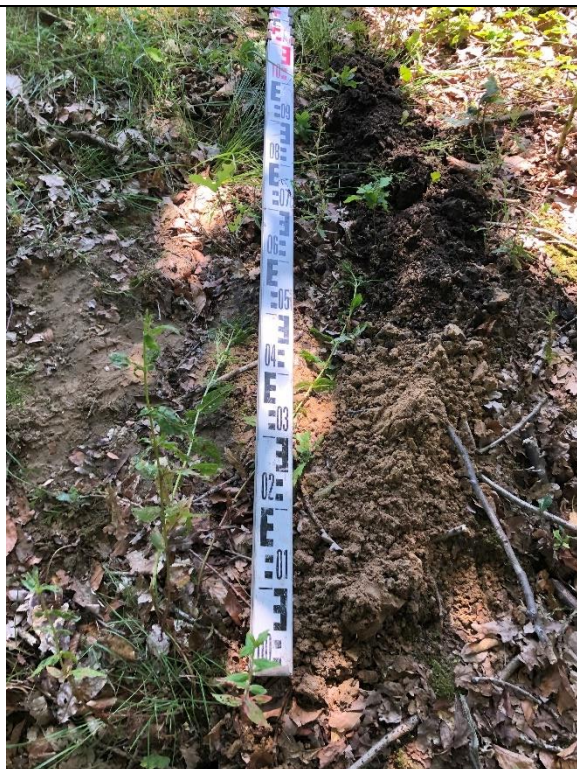
Boring 2 bij boom 15.

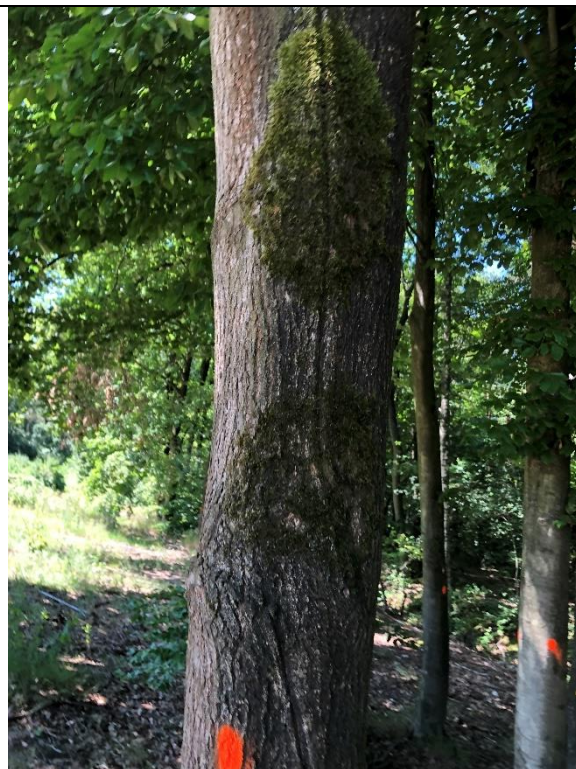
| nr. | datum | boomsoort | stamdiameter (cm) | diameterkroon (m) | hoogte (m) | conditie | gebreken | toekomstverwachting | opmerkingen |
|---|---|---|---|---|---|---|---|---|---|
| 26 | 28-6-22 | Quercus robur | 52 | 12 | 20 | goed | helt naar gebouw plakoksel | > 15 jaar | sterk éézijdige kroon, plakoksel |

Boom 26. Plakoksel.

| Gebrek | Uitleg |
|---|---|
| Plakoksel | Dit is een tak die door zijn steile opgaande groei en een foute aanhechting een grote kans heeft op uitbreken. Een plakoksel moet, indien mogelijk, verwijderd worden. Wanneer dit niet mogelijk is omdat de habitus van de boom ernstig aangetast wordt, kan er voor een anker gekozen worden. Dit voorkomt dat het uitbreken van de tak schade of letsel veroorzaakt. Het plaatsen van een anker samen met het uitlichten van de betreffende tak verdient de voorkeur. Door de gewichtsreductie wordt de kans op het uitbreken verminderd. |

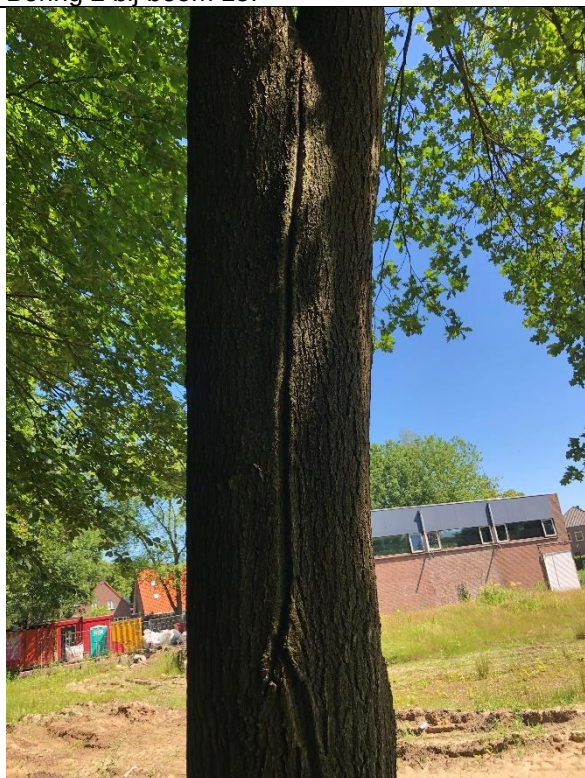
Boom 26. Plakoksel.

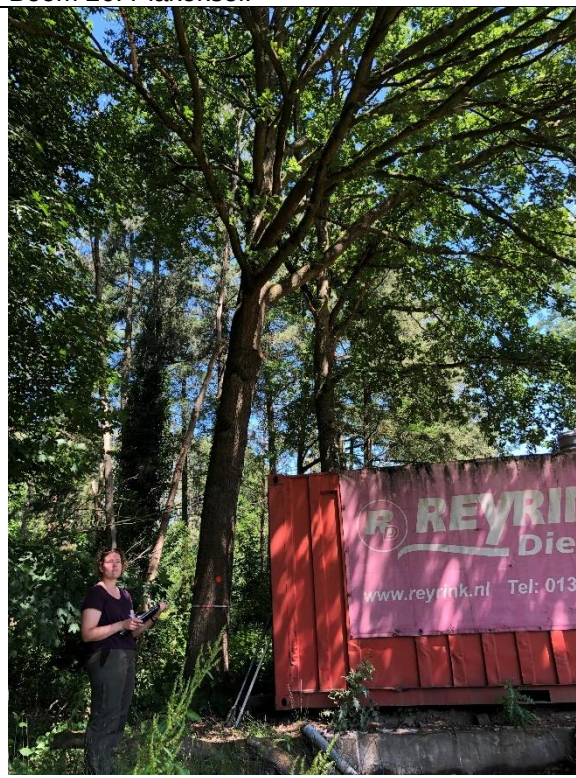
Boom 28. Te snoeien.

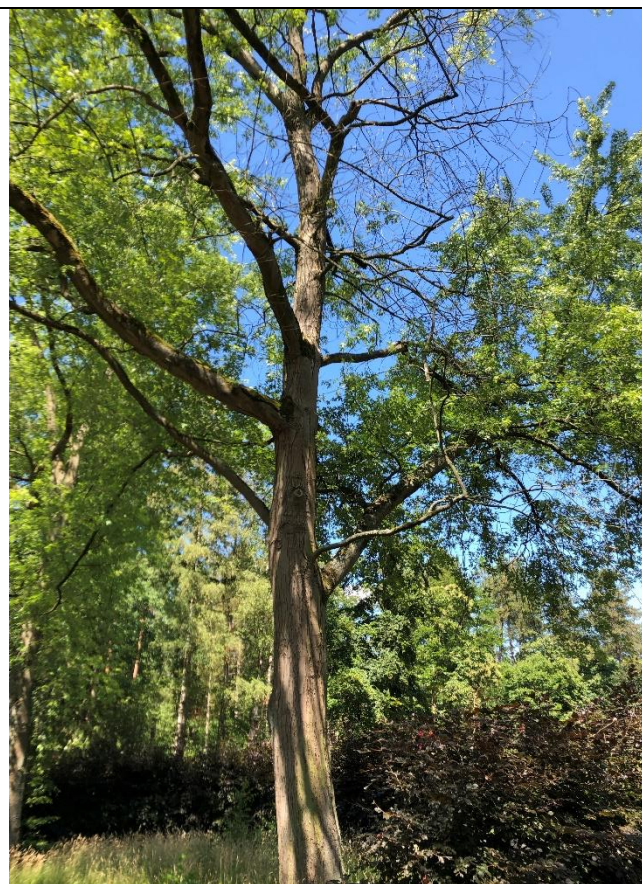
| 30 | 28-6-22 | Acer saccharinum | 76 | 16 | 17 | matig | dikrand tonderzwam | 5-10 jaar | veel dood hout |

Boom 30, Acer met veel dood hout in de gehele kroon.

Boom 30 zilveresdoorn (*Acer saccharinum*) heeft een matige conditie, veel dood hout in de gehele kroon en aan de stamvoet zit een dikrandtonderzwam (*Ganoderma australe*) welke wit rot veroorzaakt waardoor de boom op termijn gevoelig wordt voor windworp en/of stam- en takbreuk. Het is aan te bevelen om voorafgaand aan de gehele planvorming de boom op te nemen voor kap en vervanging.

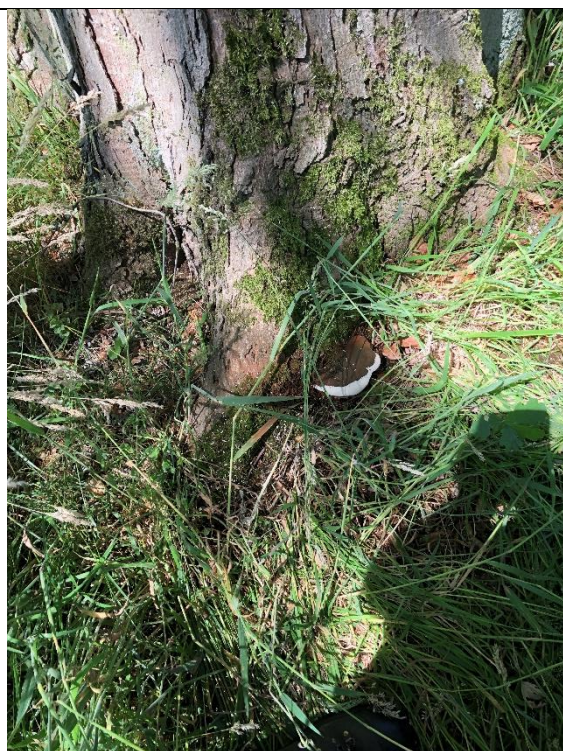
Dikrandtonderzwam bij boom 30.

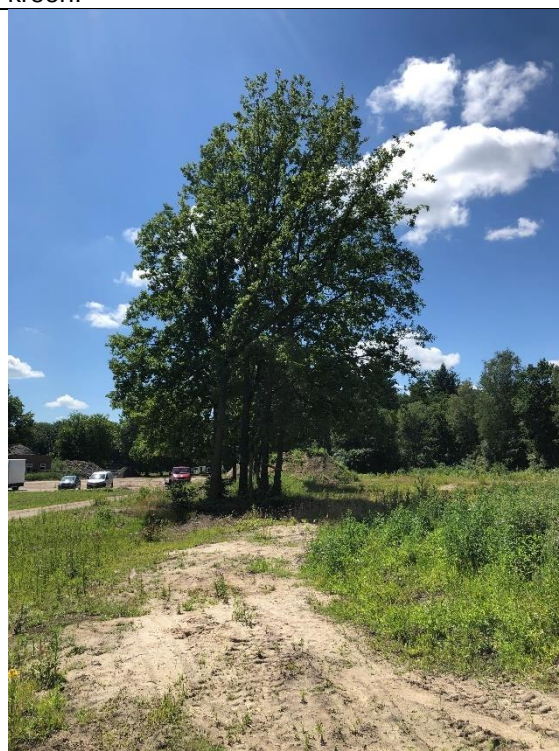
Boomgroep nr. 37, 38 en 39 moet wijken voor planvorming.
