**Notitie Sloop voormalig fabriekspand aan de  
Laurens Costerstraat 2-6 en Fabriekstraat 16 te  
Deurne**

MIBA Bouwmanagement BV

KB2021-11R04

9-3-2022 update d.d. 29-4-2022

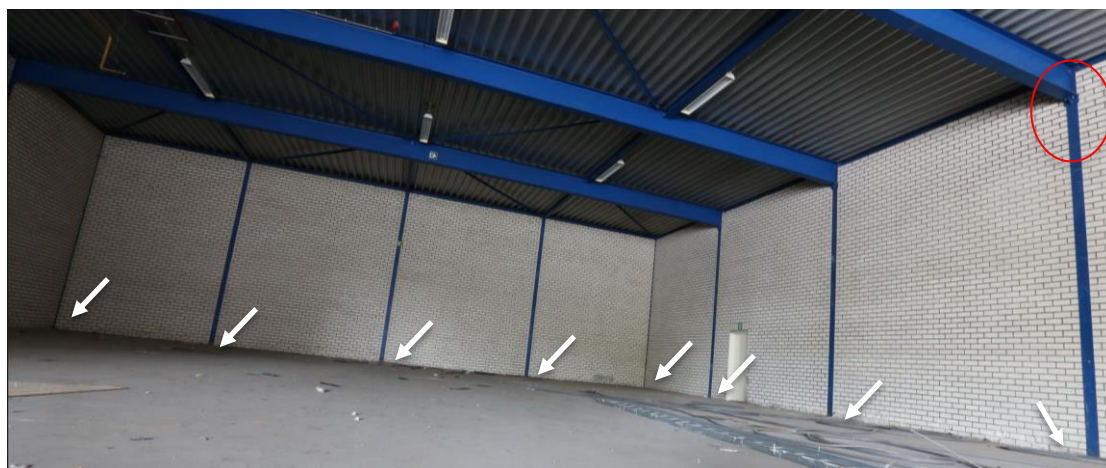
Figuur 8: Intern deel van het nog in tacte deel van de loods. Hier zijn géén invlieg mogelijkheden geconstateerd. De dragende stalen balken rusten op de in de muur verankerde stalen staanders. Witte pijlen duiden op locaties waar keutels te verwachten zijn indien de spouw vanuit de binnenzijde wordt ingevlogen.

De dragende stalen balken die het dak dragen zijn gepositioneerd op de in de muren verankerde stalen dragers. Deze sluiten de muur goed af waardoor er géén gaten in de muren aanwezig zijn waardoor vleermuizen naar binnen kunnen. De enige wijze van entree tot de spouw is dan organiek vanaf de buitenzijde. Deze is aan de noordzijde zeker niet toegankelijk geweest doordat de constructie daar naadloos op elkaar aansluit. Na de sloop is deze ruimte via de sloopzijde wel toegankelijk geworden (zie onderstaande foto). De overige zijden van de loods zijn voorzien van damwanden die aan de onderzijde zijn afgedicht en aan de bovenzijde aansluiten op het dakdeel. Aangenomen wordt dat hier een kleine kier aanwezig is in verband met verluchting. De aanwezige doorgang is dan beperkt maar wat belangrijker is, is dat het materiaal glad is en daardoor niet te beklimmen is door vleermuizen. Deze zijn aangewezen op ruwe oppervlakten of een grotere entree waardoor ze naar binnen kunnen vliegen of met hun pootjes kunnen “aanhaken” om vervolgens naar binnen te kunnen klauteren. De aanwezigheid van uitstekende bouten maken het echter wel mogelijk om enig houvast te verkrijgen. Voor een gewone dwergvleermuis lijkt dit echter onvoldoende structuur te bieden om de ruimte naar de top te kunnen overbruggen. Inspectie van het grondoppervlak aan de buiten- en binnenzijde leverde géén vleermuiskeutels op.

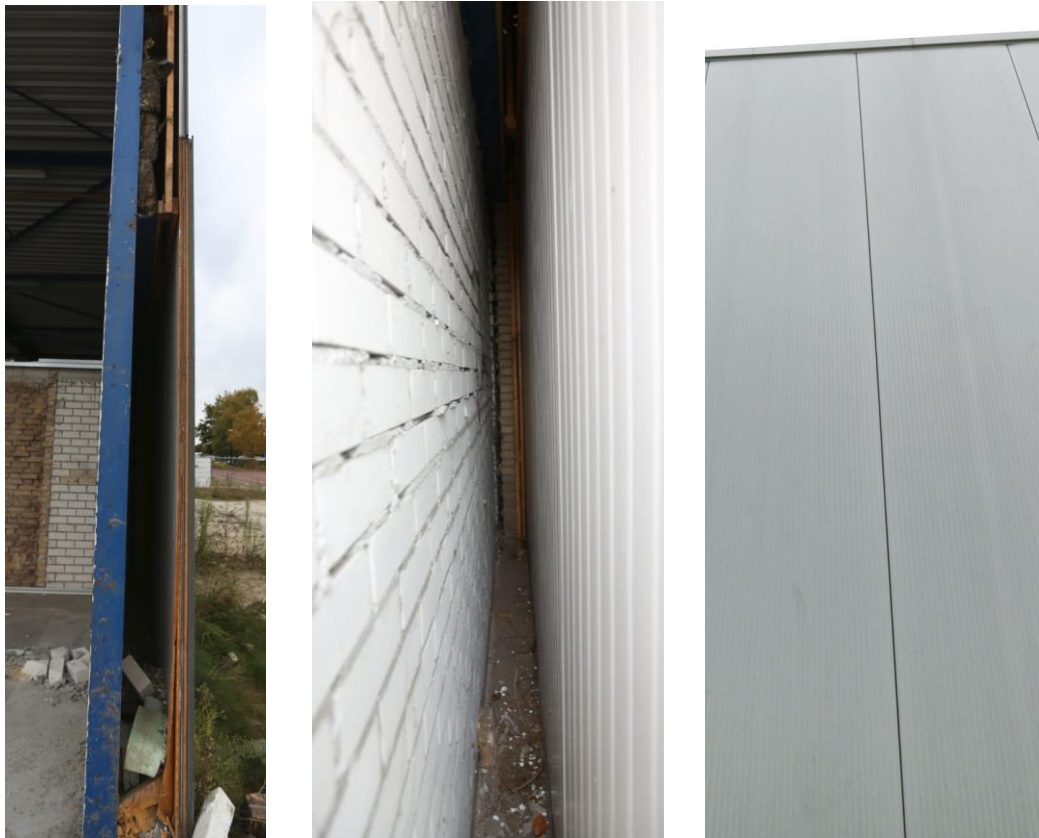
*Figuur 9: Open gewerkte spouw van de noordwand van de loods (vergelijk met figuur 5). Van links naar rechts: (i) open gebroken spouw, (ii) binnenzijde spouw en (iii) wand buitenzijde.*

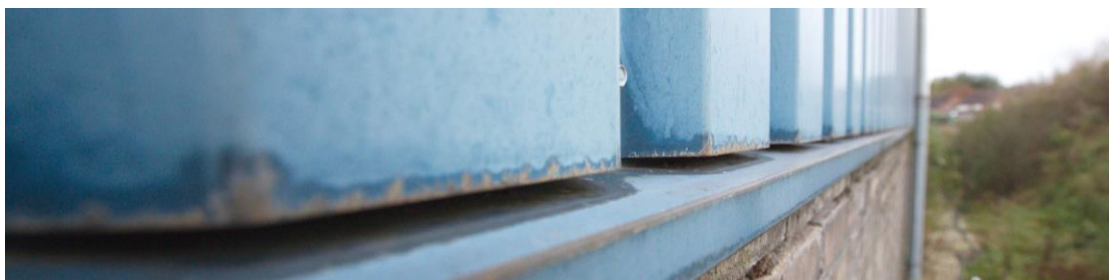
*Figuur 11: Zicht op de onderzijde van de damwandconstructie aan de buitenzijde van de loods. Bovenzijde is identiek gebouwd. Hierdoor is toegang tot de spouw voor vleermuizen uitgesloten.*

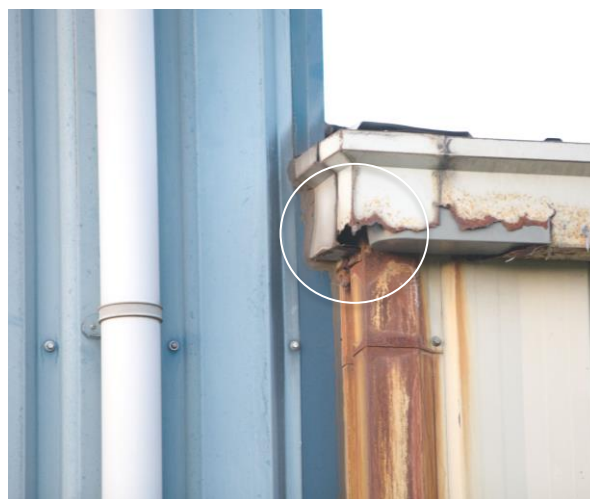
Figuur 12b: Zicht op vermeend uitvlieg gat

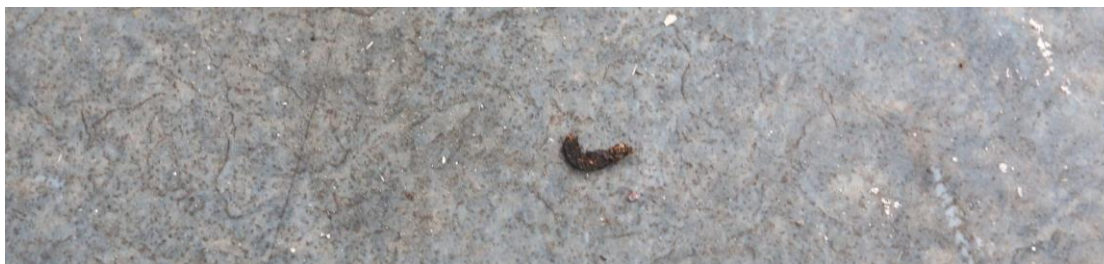
Figuur 15: Figuur Keutel van (waarschijnlijk bruine) rat.

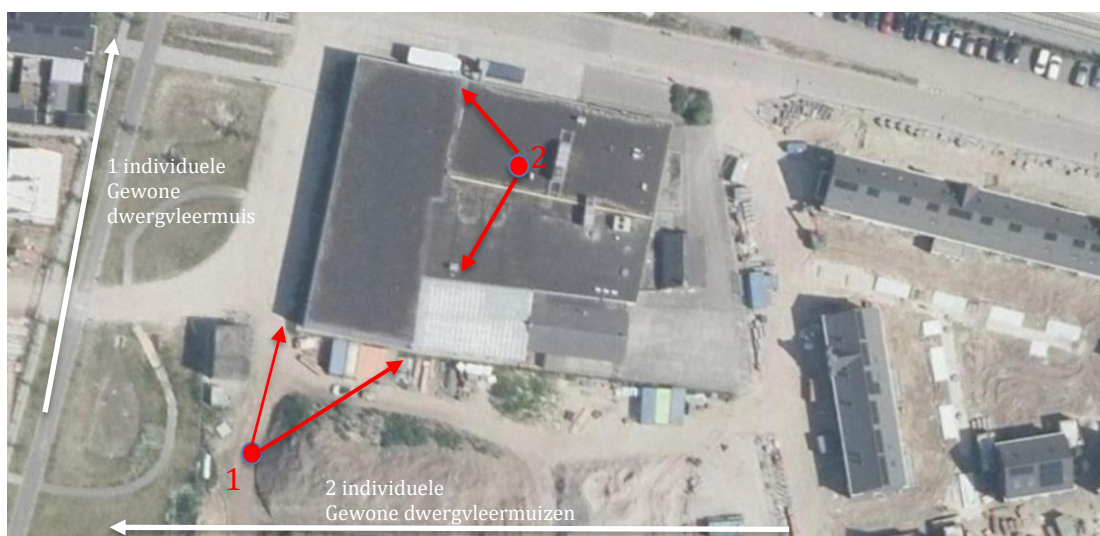
Figuur 17: Waarnemingsposities vleermuiswaarneming d.d. 21-10-2021. In totaal zijn tijdens de waarneming 3 gewone dwergvleermuizen voorbijgaand waargenomen vanaf positie 1. Vanaf positie 2 zijn géén vleermuizen waargenomen.

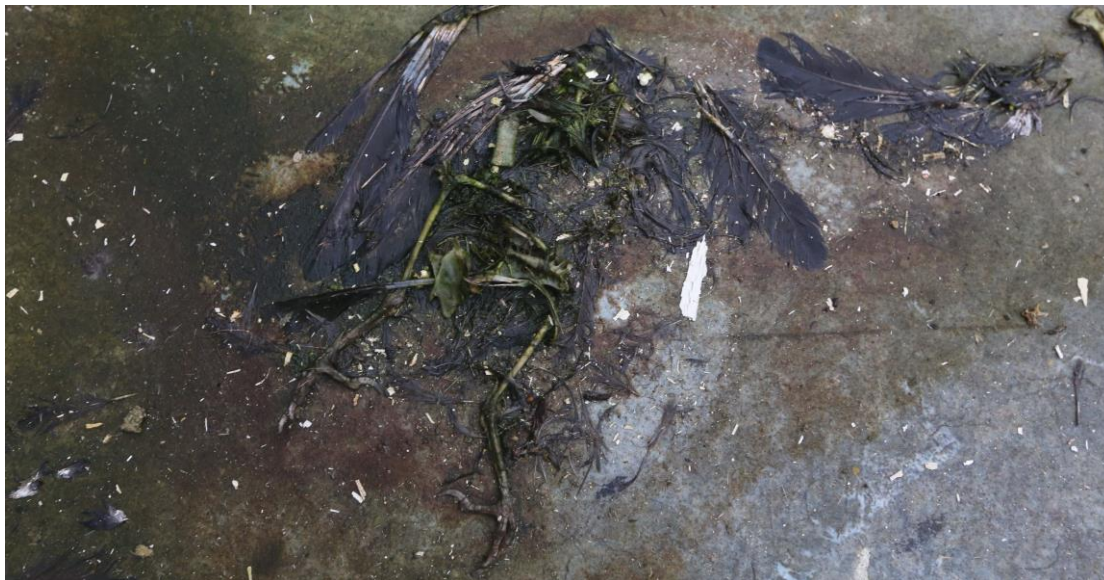
In bijgebouw B zijn de restanten van een dode kauw aangetroffen. Verder zijn géén aanwijzingen gevonden die duiden op een gebruik door vogels. Mogelijk worden deze open gebroken structuren wel gebruikt om te roesten. De steenuil wordt hier gezien de habitat niet verwacht. De gebouwen zijn tevens ongeschikt als verblijfplaats voor gierzwaluw. Echter een gebruik in het verleden door huismus valt niet uit te sluiten.

*Figuur 17: Skelet met veren van een kauw.*

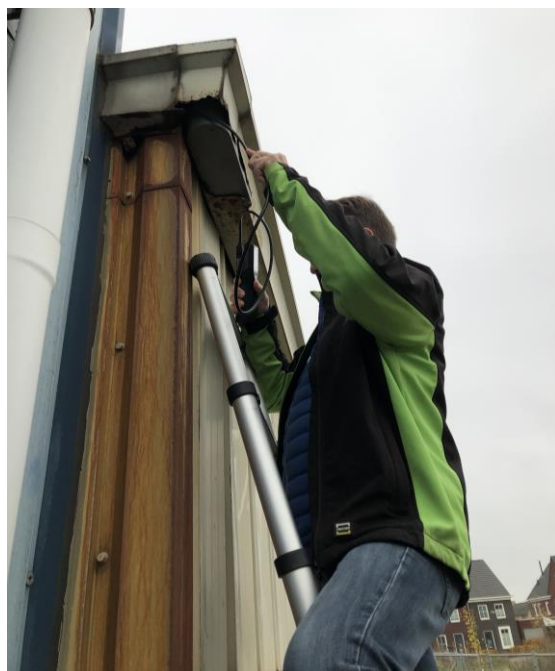
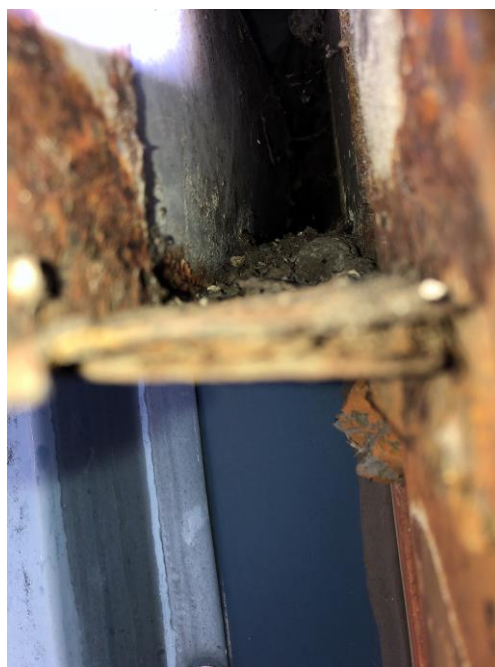
Op 16-11-2021 heeft een inwendige inspectie van het nog resterende gebouw plaatsgevonden. Primair is de vermeende uitvliegruimte geïnspecteerd op het voorkomen van sporen die duiden op een gebruik door vleermuizen. Indien vleermuizen deze ruimte structureel gebruiken dan zullen in de interne delen logischerwijs sporen, zoals keutels, aanwezig zijn. Middels gebruikmaking van een sterke lamp en een sonde (Bosch professional) is de ruimte vanaf de buitenzijde geïnspecteerd (figuur 22a en 22b, vergelijk figuur 12a en 12b) waarna vanuit de binnenzijde van het gebouw de achterliggende spouwruimte op meerdere posities is geïnspecteerd op het voorkomen van vleermuissporen (figuur 23 en 24). Hierbij zijn géén sporen aangetroffen die duiden op een gebruik door vleermuizen. Aansluitend zijn de overige delen van het gebouw eveneens zijn geïnspecteerd. Deze ruimte bleken gevuld te zijn met isolatiemateriaal.

Figuur 22a en 22 b: Inwendige sonde inspectie van potentieel uitvlieggat. (vergelijk met figuren 12a en 12b).

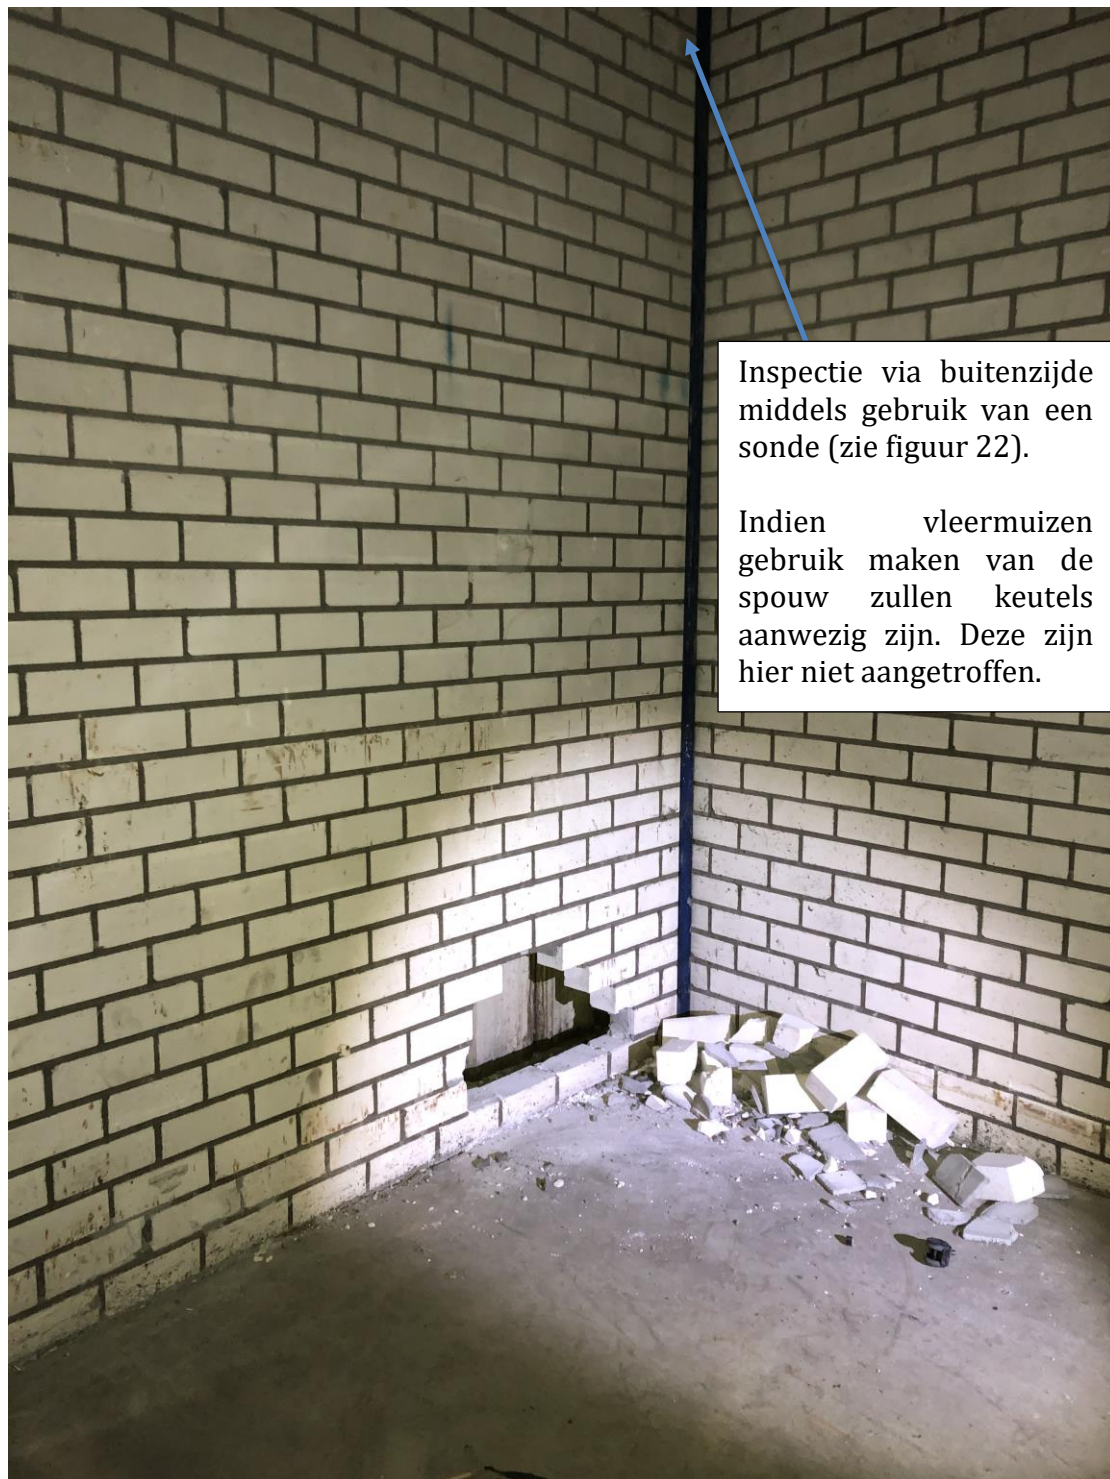
Indien vleermuizen  
gebruik maken van de  
spouw zullen keutels  
aanwezig zijn. Deze zijn  
hier niet aangetroffen.

Figuur 23: inspectiegat spouwruimte onder de invliegopening (figuur 22).

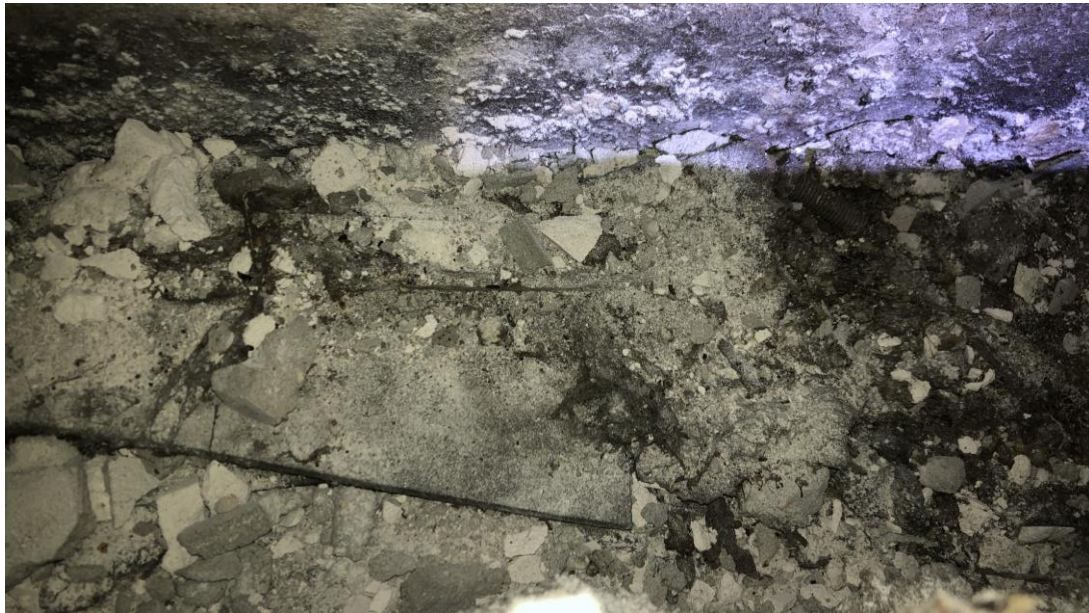
Figuur 24: beeld van de spouwvloer onder invlieggat. Géén keutels aanwezig.

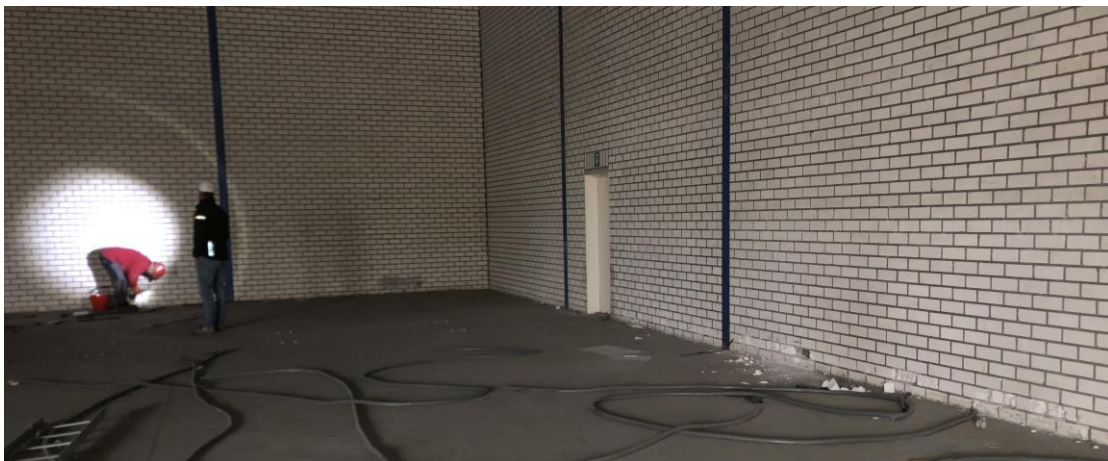
Figuur 25: meerdere steekproefgaten door de gehele ruimte zijn geïnspecteerd. Deze spouwdelen zijn echter alleen voorzien van isolatiemateriaal.

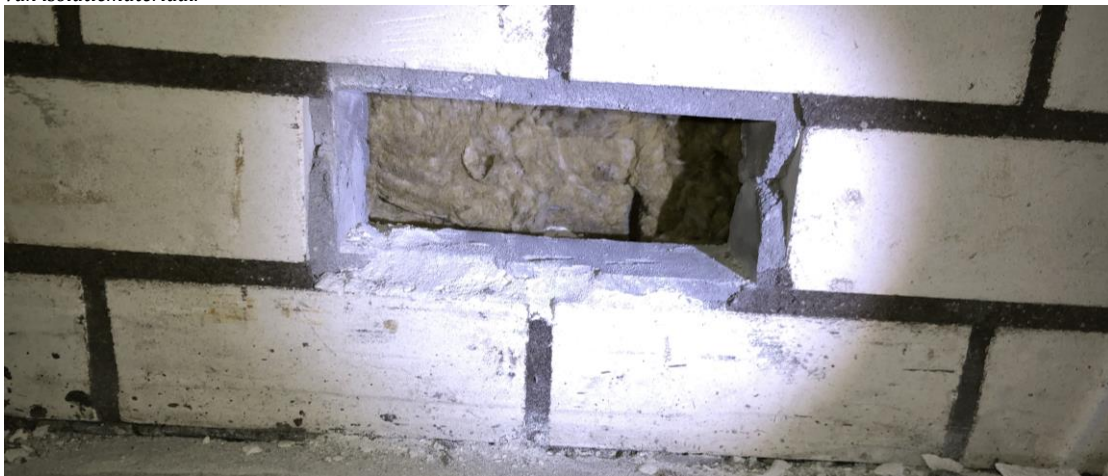
Figuur 26: inwendige delen overige muren. Alle delen zijn voorzien van isolatiematerialen.
