## Rapportage Bomen Effect Analyse

BEA Warande 2, Deurne  
Rapportnummer 2021-0175

## Bomen Effect Analyse (BEA) Warande 2, Deurne

: Definitief, versie 4 (na aanvulling wortelonderzoek)  
: 31-3-2022

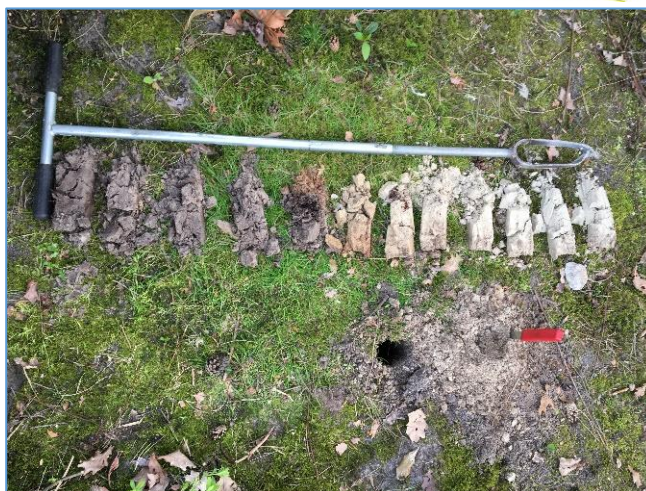
*Foto 1: boring C bij te realiseren bosvilla nr. 5.*

Bij alle 4 de boringen bleek de eerste 30 cm van groot belang voor de voeding. Het varieerde van een humusarme tot een humeuze voedingslaag. De bodem valt in de categorie droge arme zandgrond.

*De grond bij handvatten is de bovenste laag.*

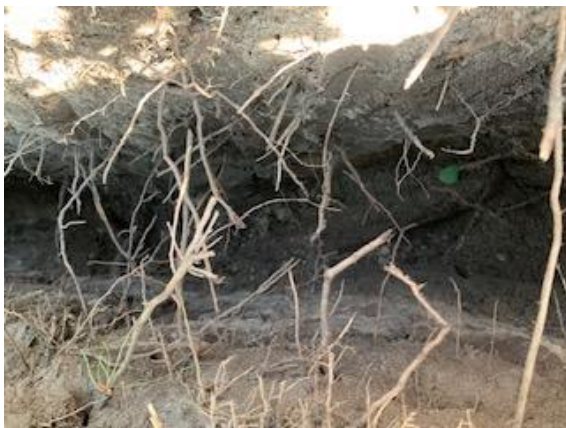
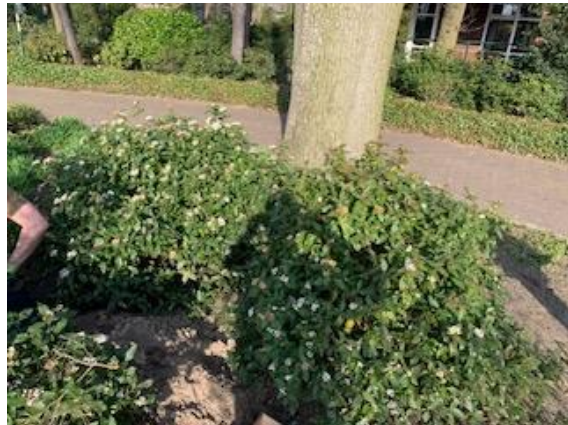
### Proefsleuf 2

Proefsleuf 2 is bij boom 17 gegraven. Er is fijn, leemarm zand aangetroffen. Tot 50 cm-mv is het zand humeus, dieper is het zand humusarm tot humusloos.

Tot 30 cm-mv is intensieve fijne beworteling aangetroffen. Tot 50 cm-mv zijn 2 wortels van 5 cm doorsnee gevonden. Tot 30 cm-mv zijn 3 wortels van 1 cm doorsnee aangetroffen.

De indringingsweerstand rond boom 17 is maximaal 3 MPa.

Bij boom 17 zijn 2 wortels van 5 cm doorsnee gevonden op de graaflijn. Indien op deze lijn gegraven wordt ontstaat er schade aan de beworteling van de boom. Deze schade zal echter relatief klein zijn, omdat de boom zijn belangrijkste beworteling aan de andere zijde van de stam heeft (bosbodem).

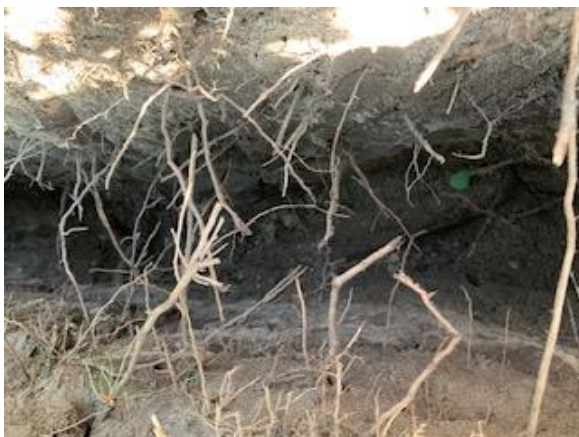
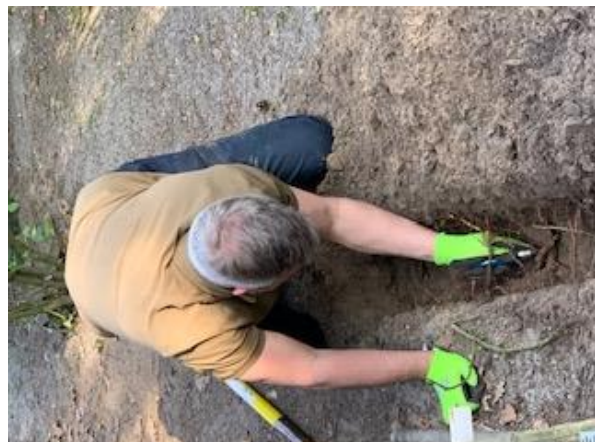
### Proefsleuf 3

Proefsleuf 3 is gegraven bij boom 22. Er is fijn, leemarm zand gevonden. Het zand is humeus tot 30 cm-mv. Dieper is het humusarm tot humusloos.

Tot 20 cm-mv is een intensieve, fijne beworteling aangetroffen. Tussen 20 en 30 cm-mv is een extensieve grove beworteling gevonden. 3 Wortels van 2,5 cm doorsnee.

De indringingsweerstand is gemeten tot 2 MPa.

Bij boom 22 zijn geen dikkere wortels gevonden. Er zal geen schade aan de boom optreden.

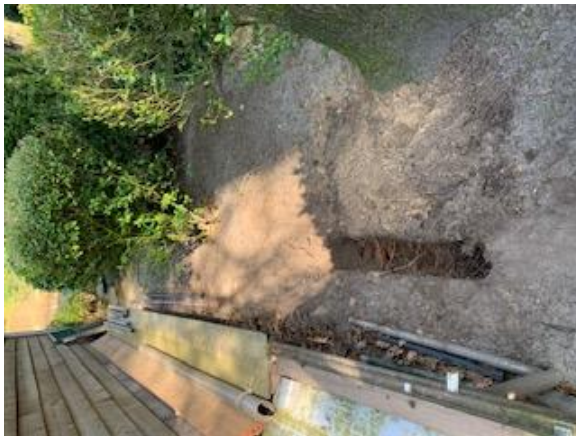
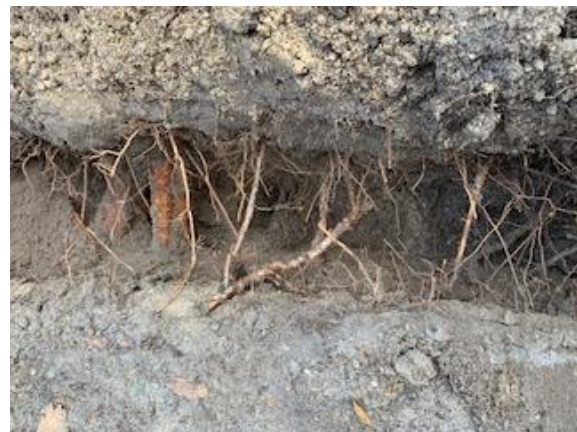
#### Proefsleuf 4

Proefsleuf 4 is gegraven bij boom 30. Er is fijn, leemarm zand gevonden. Tot 30 cm-mv is het zand humeus. Dieper is het humusarm tot humusloos.

Tot 10 cm-mv is intensieve, fijne beworteling gevonden. Tussen 10 en 30 cm-mv is extensieve, zeer grove beworteling gevonden. 1 Wortel met doorsnee 10 cm, 1 met doorsnee 7 cm en 3 met 2 cm doorsnee.

De indringingsweerstand is maximaal 2 MPa.

Grote kans op behoud van de bomen mits boombeschermende maatregelen worden genomen. Bij boom 30 zijn diverse wortels dikker dan 4 cm gevonden. Bij graven op de graaflijn ontstaat schade aan de boom.

Wanneer zeer kort op de stam van een boom wordt gewerkt dan volstaat stamommanteling. Een voorbeeld van een situatie met zeer beperkte ruimte is bij boom 30. Door bij de boom hoge stamommanteling met drain aan te brengen wordt zo goed mogelijke bescherming geboden. In het onderstaande figuur ziet u een voorbeeld van beschermende stamommanteling.

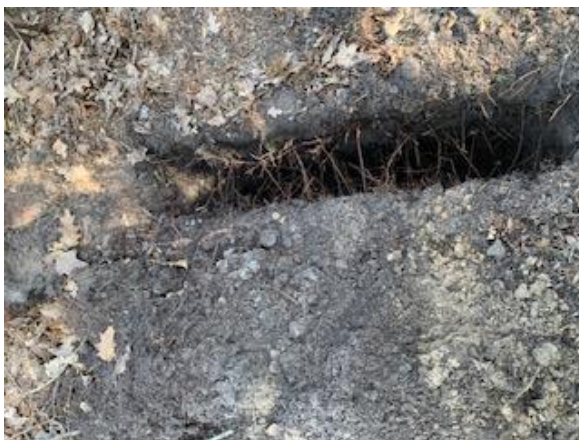
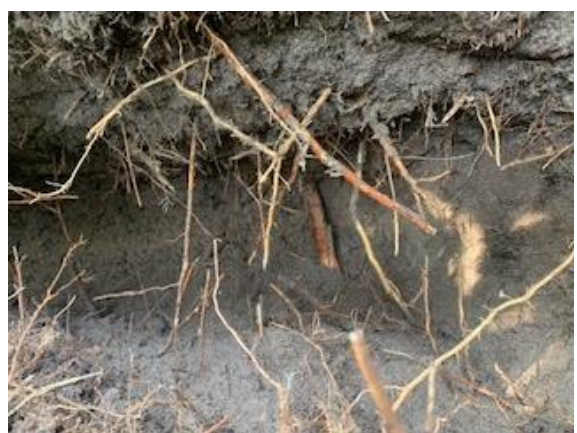
#### Proefsleuf 5

Proefsleuf 5 is gegraven bij boom 41. Er is fijn, leemarm zand gevonden. Tot 30 cm-mv is het zand humeus. Dieper humusarm en humusloos.

Tot 10 cm-mv is intensieve, fijne beworteling aangetroffen. Tot 30 cm-mv is intensieve fijne tot matig grove beworteling gevonden. Tot 40 cm-mv is geen beworteling gevonden.

De indringingsweerstand bedraagt 2 tot 3 MPa.

De bomen 43, 44, 45, en 51 staan te dicht op de geplande bebouwing voor duurzame instandhouding. Boom 41 staat in de gevarenzone. Bij de aanleg van de woning zal een deel van de wortels worden beschadigd. De boom is van voldoende conditie om te kunnen herstellen van de schade.

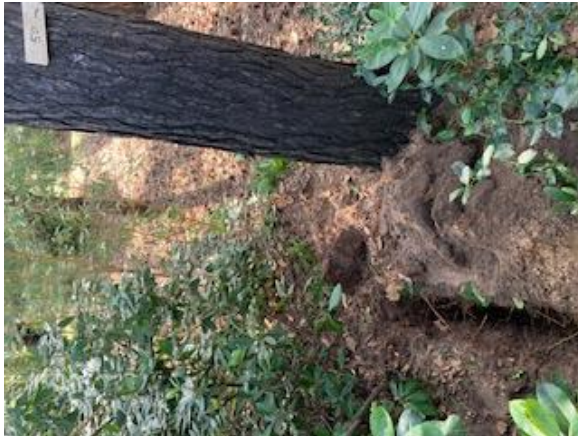
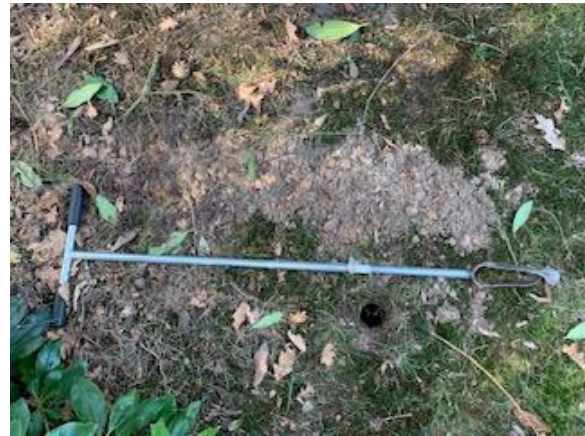
### Proefsleuf 6

Proefsleuf 6 is gegraven bij boom 50. Er is fijn, leemarm zand aangetroffen. Tot 10 cm-mv is het zand humeus, dieper humus arm tot humusloos.

Tot 10 cm-mv is intensieve, fijne beworteling gevonden. Tussen 10 en 30 cm-mv is extensieve, fijne beworteling gevonden. Tussen 30 en 50 cm-mv is extensieve, grove beworteling gevonden. 2 Wortels met een doorsnee van 2 cm.

De indringingsweerstand is maximaal 2 MPa.

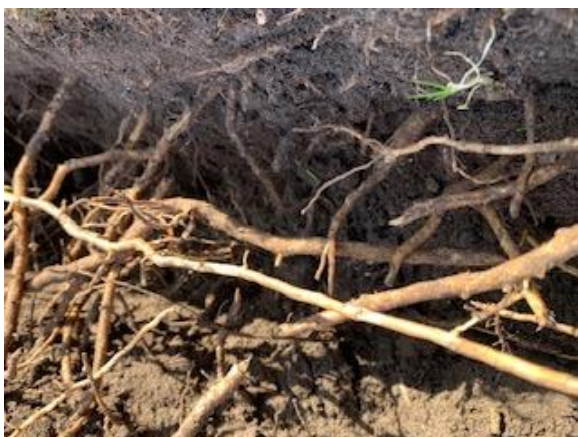
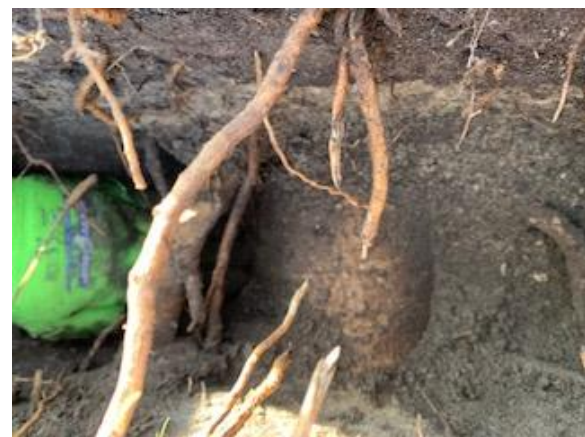
### Proefsleuf 7

Proefsleuf 7 is gegraven bij boom 58. Er is fijn, leemarm zand aangetroffen. Het zand is sterk humeus (gazon) tot 40 cm-mv.

Tot 10 cm-mv is zeer intensieve, matig grove beworteling gevonden. Tussen 10 en 20 cm-mv is zeer extensieve, fijne beworteling gevonden. Tussen 20 en 30 cm-mv is. Zeer extensieve, grove beworteling gevonden. Op 30 cm-mv is 1 wortel met een doorsnee van 16 cm, 2 wortels met een doorsnee van 4 cm en 2 wortels met een doorsnee van 2 cm gevonden.

De indringingsweerstand is maximaal 3 MPa.

Bij boom 58 zijn diverse dikke wortels aangetroffen, tot 16 cm doorsnee. Deze zgn. waterdrager is voor de boom van essentieel belang. Indien deze gekapt wordt, loopt de boom schade op.

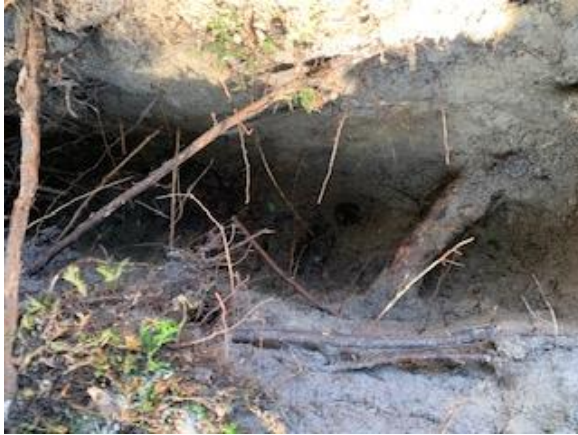
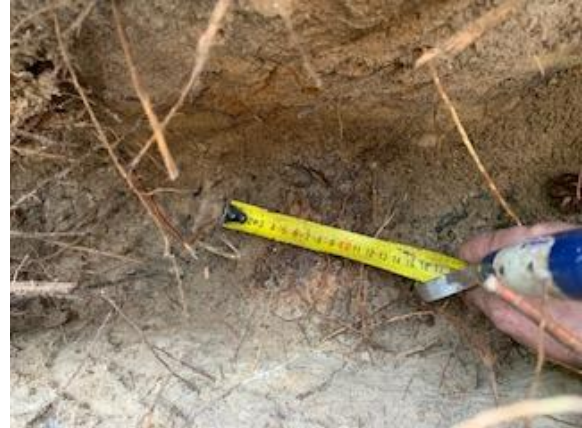
Proefsleuf 8 is gegraven bij boom 73. Er is fijn, leemarm zand aangetroffen. Het zand is humeus tot 30 cm-mv.

Tot 30 cm-mv is extensieve, matig fijne beworteling aangetroffen.

De indringingsweerstand is maximaal 3 MPa.

Het gebouw komt voor een deel onder de kroonprojectie van boom 73. Het is een scheefgegroeide groveden die naar het zonlicht is gegroeid. De grootte van de kroon op bovenstaande afbeelding komt niet overeen met de situatie in het veld. De kroon is dunner en ellipsvormig in plaats van de grote ronde kroon ingetekend op de kaart. De inschatting is dat boom 73 lichte graafschade oploopt, maar dat hier goed van te herstellen is. Er wordt verder geen ondergrondse schade verwacht bij de omringende bomen.

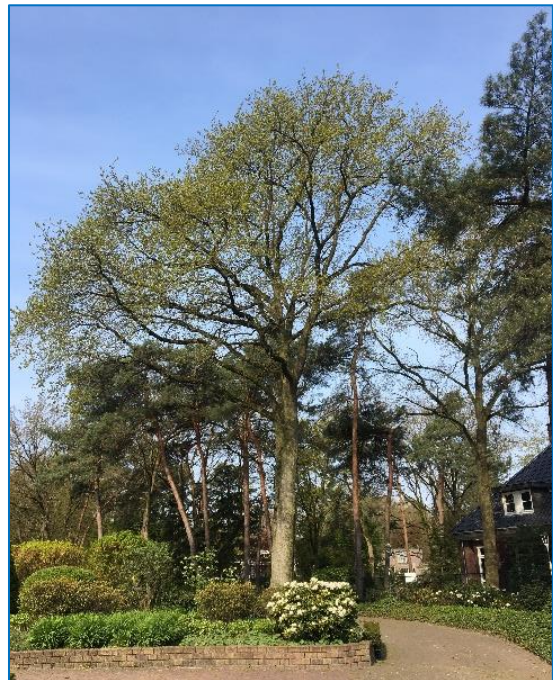
Foto 4: Aanzicht boom 17 en toegangsweg

Boom 17 wortelt hoofdzakelijk zuidelijk in de border. De border is in rood aangegeven in figuur 7. Een klein deel van de fundering zal in de border komen. Lichte graafschade wordt verwacht bij het graven. Van deze graafschade zal de boom kunnen herstellen als de rest van de groeiplaats onberoerd blijft.

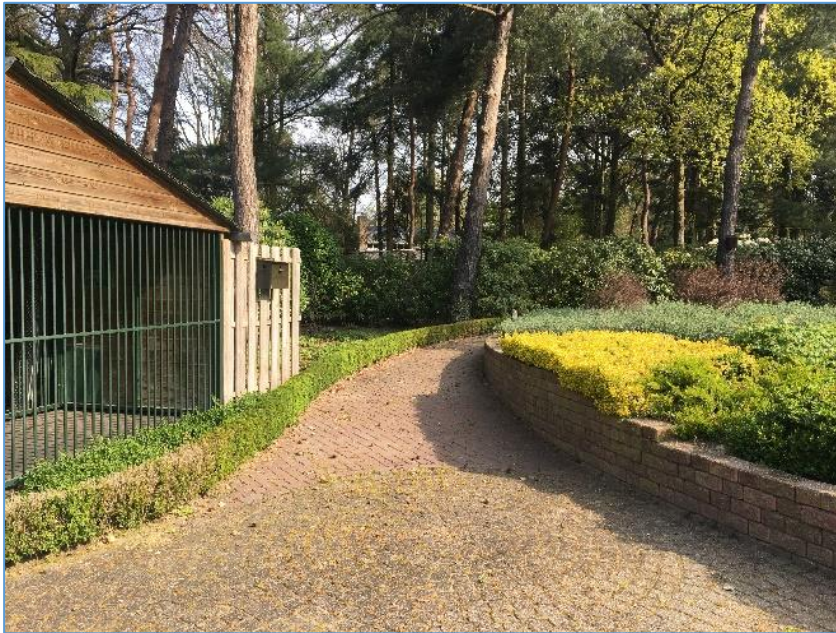
Boom 24 en 25 hebben geen kans op behoud vanwege verwachte zware wortelschade.

Boom 23 zal lichte wortelschade oplopen, maar zal hier waarschijnlijk van herstellen.

Foto 5: Aanzicht border, bomen 22, 23, 24, en klinkervoetpad

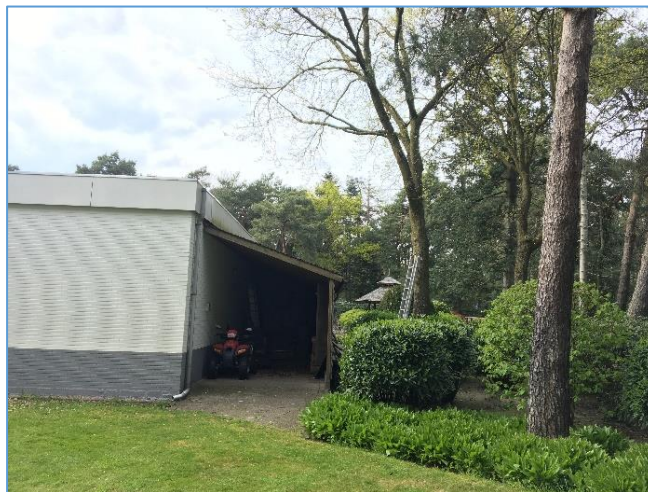
Foto 6: Aanzicht badhuis en boom 30 en 31.

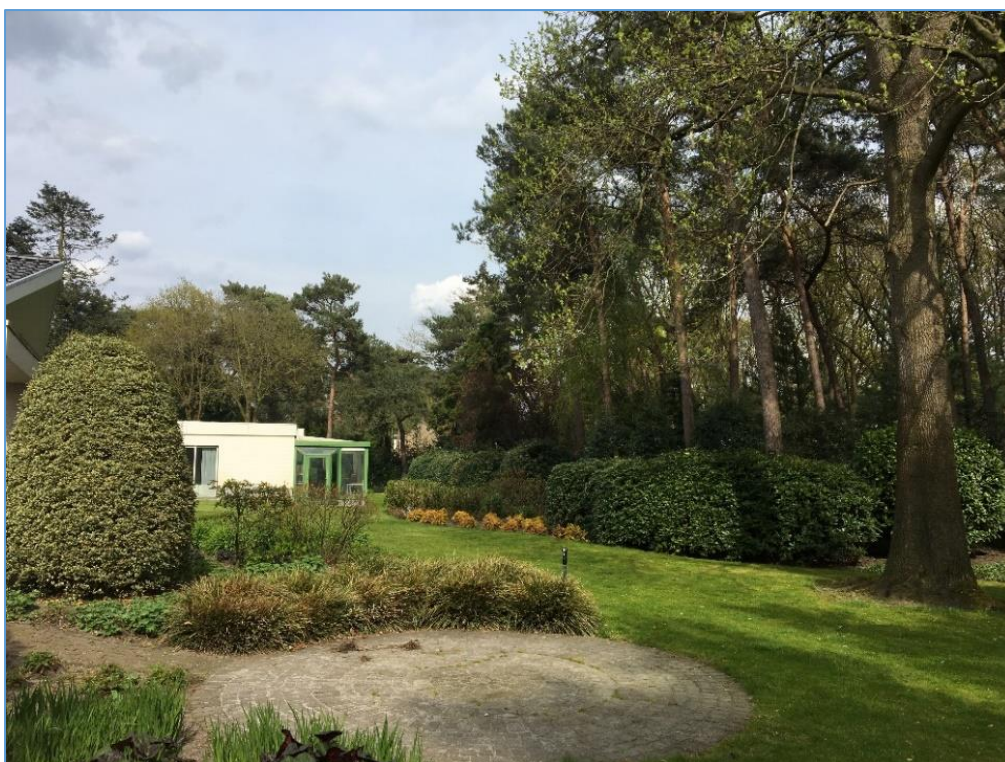
Met name boom 58 verdient aandacht als het gaat om het beschermen van de groeiplaats.

*Foto 7: Aanzicht locatie 6, grasveld is de plaats voor de woning, rechts op de voorgrond boom 58*

Alle bomen zijn te behouden. Boom 58 zal wortelschade oplopen, maar zal hiervan waarschijnlijk kunnen herstellen mits de groeiplaats verder onberoerd zal blijven. Boombescherming biedt de oplossing hierin. Boom 58 is aan te merken als risicoboom. Dit betekent een halfjaarlijkse VTA inspectie gedurende de eerste 5 jaar na de bouwactiviteiten.

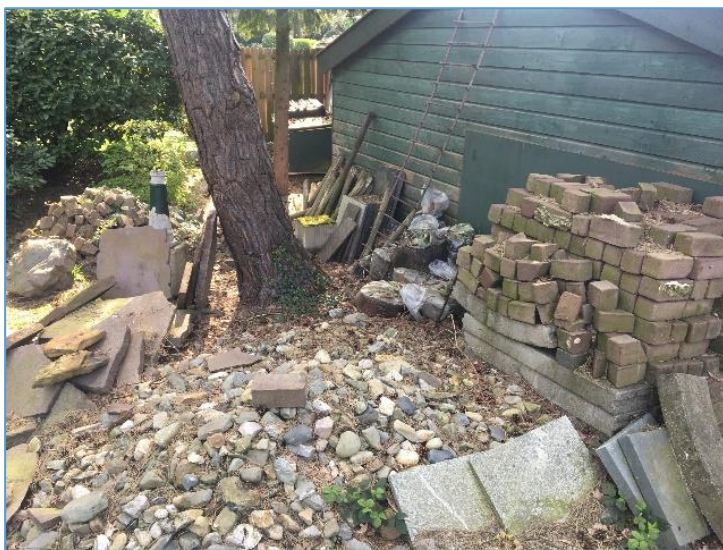
Onder de kronen van bomen 19, 20, en 21, staat een houten schuur / hondenkennel. Achter de houten schuur liggen stapels stenen (zie foto 2). De verwachting is dat deze stapels verwijderd worden voordat men met de bouw van de nieuwe woningen begint. Het machinaal verwijderen van de stenen kan de stam of groeiplaats beschadigen. Het is aan te raden om de bult stenen handmatig af te stapelen. Hiermee blijft de bodem en groeiplaats zo ver mogelijk onberoerd.

Foto 8: Stapels stenen onder boom 19.
