**VERSLAG ONDERZOEK DEURNE**  
Inpasbaarheid zomereiken bij  
woningbouw

Document: **Verslag onderzoek Deurne** Inpasbaarheid zomereiken bij  
woningbouw

Projectnummer: 201009  
Datum: 02 oktober 2023

Opdrachtgever: Fam. Kuunders

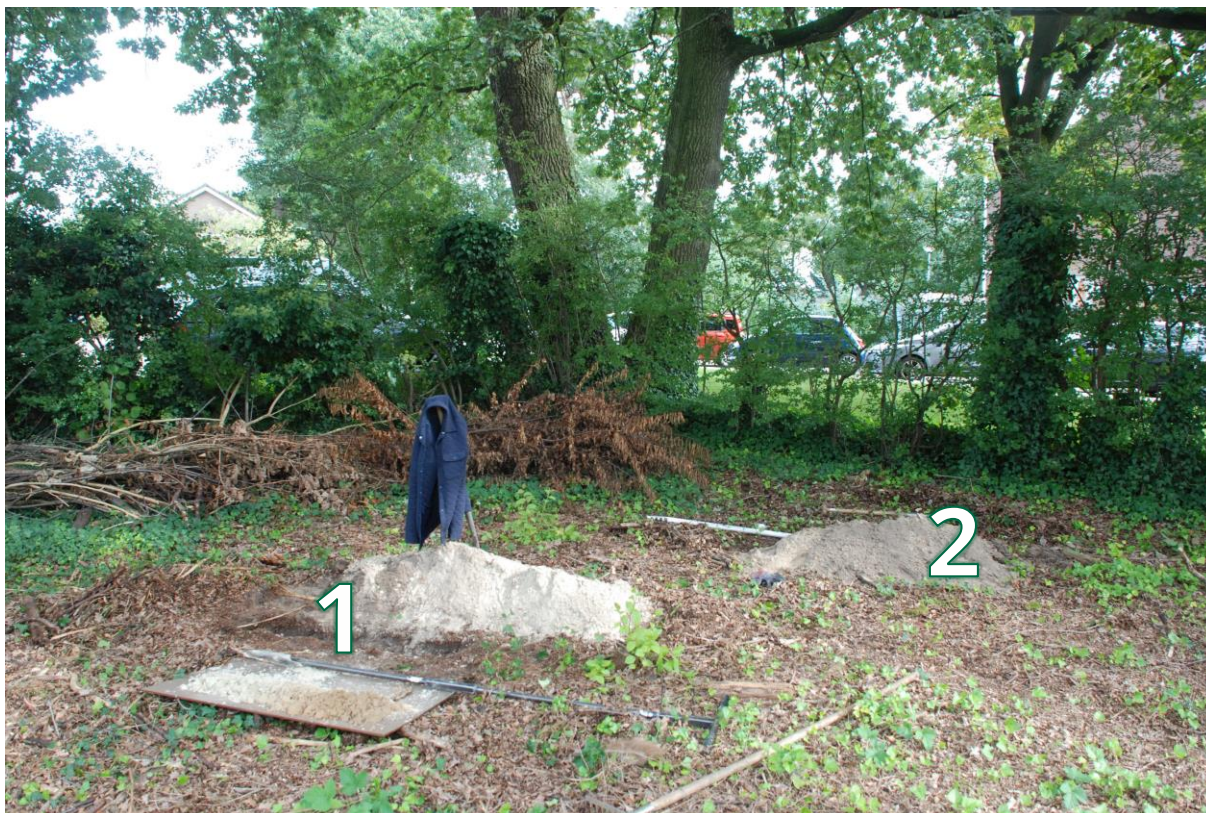
foto 2 Graaflocaties onder de kroon van de tweestammige eik

Gegraven is onder en net buiten de grote kroon van de tweestammige eik, op het te bebouwen perceel. Overigens is het niet de bedoeling van de eigenaar van het perceel om daadwerkelijk onder de kroon te bouwen: de woningen komen aan de zijde van de Milhezerweg.

Op foto en afbeelding 2 is te zien dat op twee locaties is gegraven om een beeld van de groeiplaats en de beworteling te krijgen binnen de perceelsgrenzen. De kortste afstand tussen de linker kuil op de foto (nummer 1) tot de grote eik bedraagt 7,7 m. Bij de rechter kuil (nummer 2) is dat 6,3 m. Beide kuilen hebben een breedte van ongeveer 30 cm. In beide kuilen zijn eveneens wortels aangetroffen van houtachtige gewassen die in een eerder stadium zijn verwijderd. Veel van die wortels zijn afgestorven.

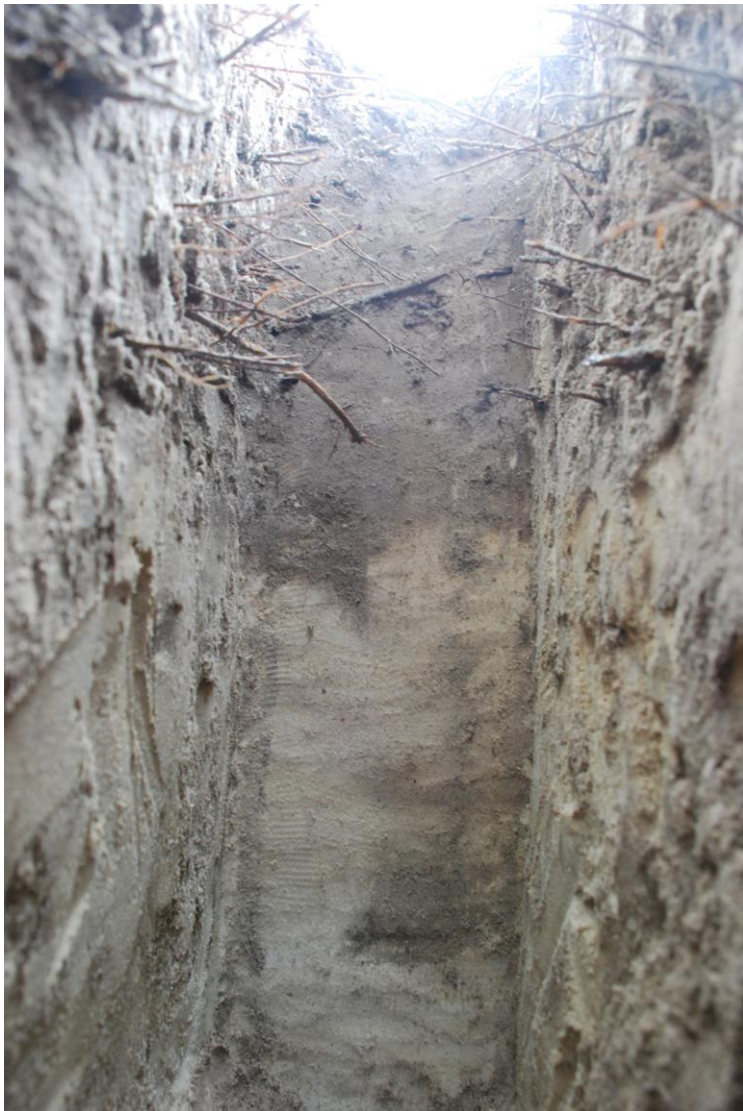
Bij de kuil die op 7,7 m afstand ligt is weinig beworteling aangetroffen. Gegraven is tot een diepte van 50 cm. In de bovenste 40 cm groeien fijne ( $\varnothing$  0-2 mm) en matig grove ( $\varnothing$  2-5 mm). wortels. Verder naar beneden is beworteling zeer extensief aanwezig.

foto 3 Kuil op 7,7 m afstand van de tweestammige eik

De groeiplaats bestaat uit een ondergrond van zand met een humusrijke laag daar bovenop. Dat is overigens al direct merkbaar bij betreding: de bovenste laag veert onder de schoenen door de dikke laag oud blad en ander humusrijk materiaal. De aangetroffen boomwortels groeien steeds in de bovenste bodemlagen, zoals in de vorige alinea's al aangegeven.

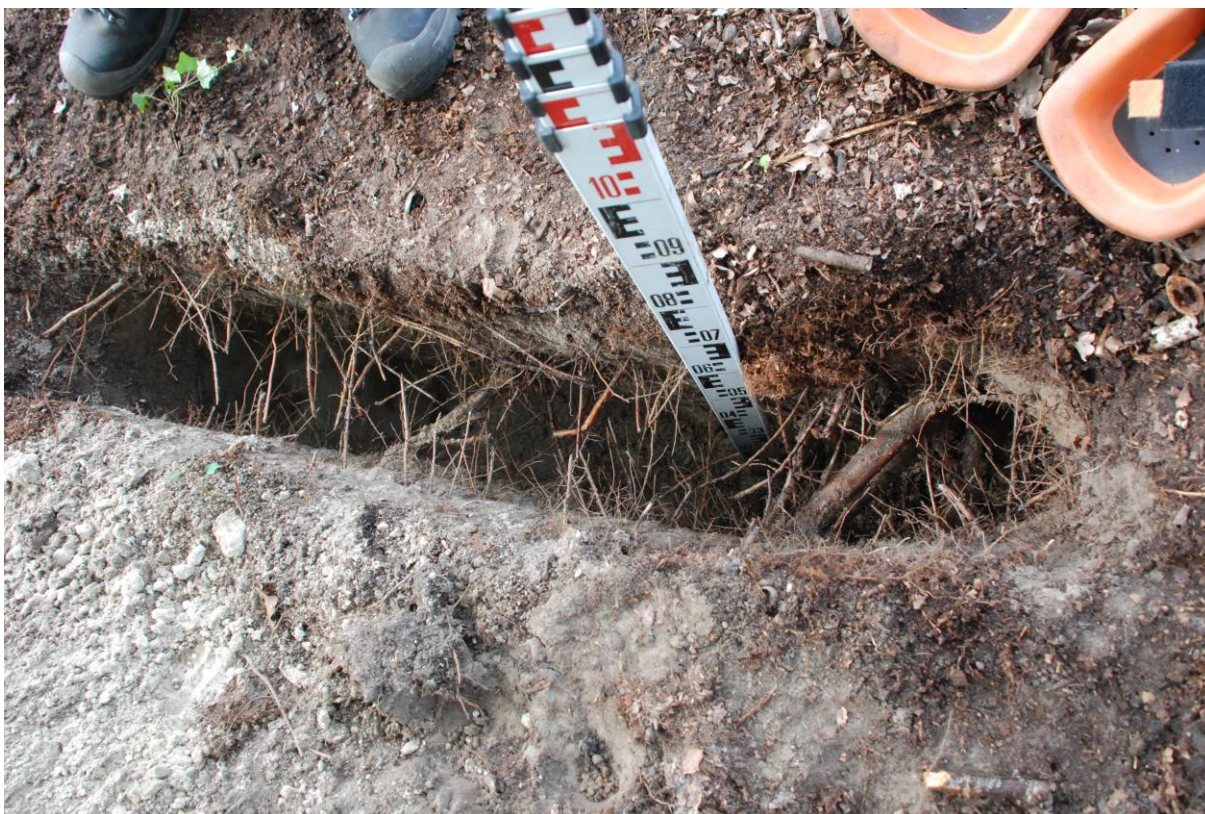
De kuil die wat dichterbij de boom is gegraven bevat meer wortels: nog steeds in de bovenste 40 à 50 cm met fijne en matig grove wortels, maar ook een grove wortel met een diameter van circa 3 cm.

foto 4 Kuil dicht bij de boom, te weten 6,3 m. Met méér wortels

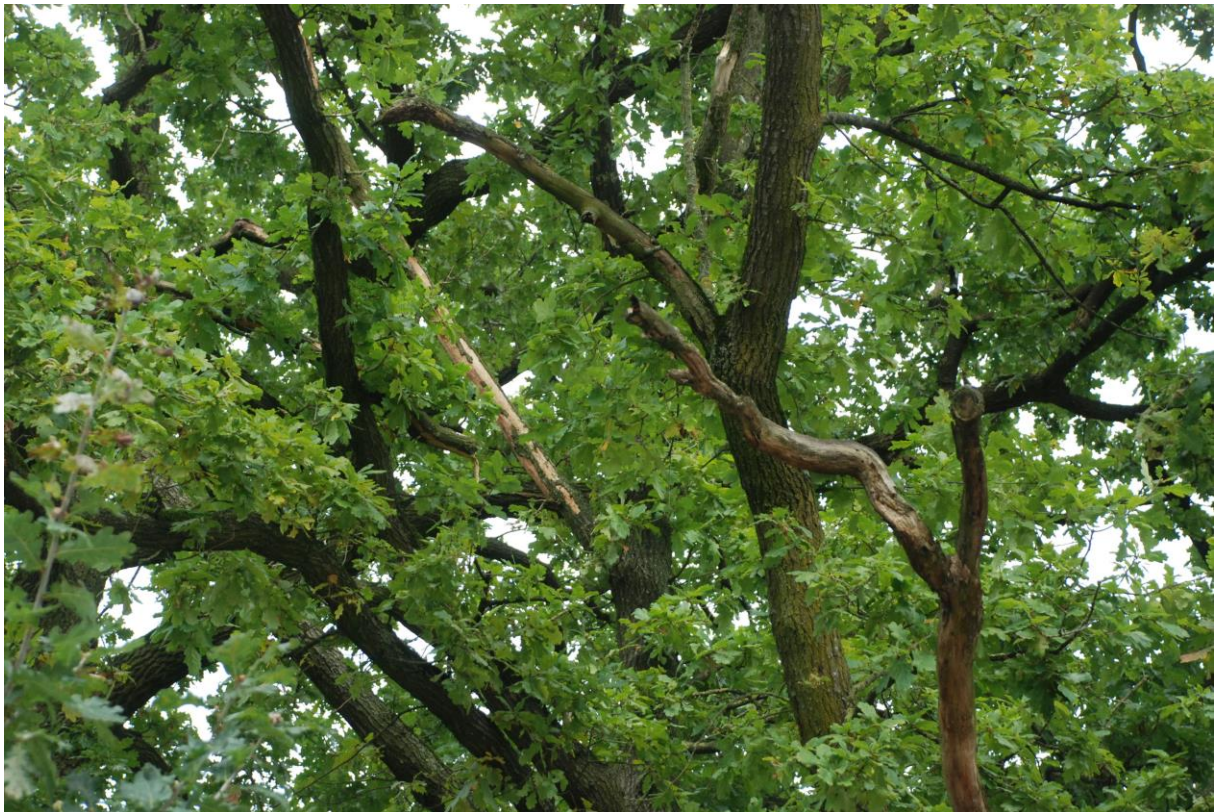
De zomereik op de grasstrook heeft een diameter op borsthoogte van 62 cm. De hoogte is ook bij deze boom 18-24 m. De toekomstverwachting bedraagt eveneens méér dan 15 jaar, maar de conditie is wat minder dan bij de tweestammige boom. De matige conditie laat zich vooral zien in de transparantere kroon, mindere scheutlengtegroei en méér afgestorven takken, ook van forse omvang. De leeftijd van deze eik bedraagt naar schatting iets minder dan de buurboom, te weten 75 jaar.

foto 5 Forse afgestorven takken in de eenstammige eik

Vanzelfsprekend (voor de veilige onderdoorgang van gebruikers) is het wel belangrijk om de forse afgestorven takken uit beide bomen te halen.

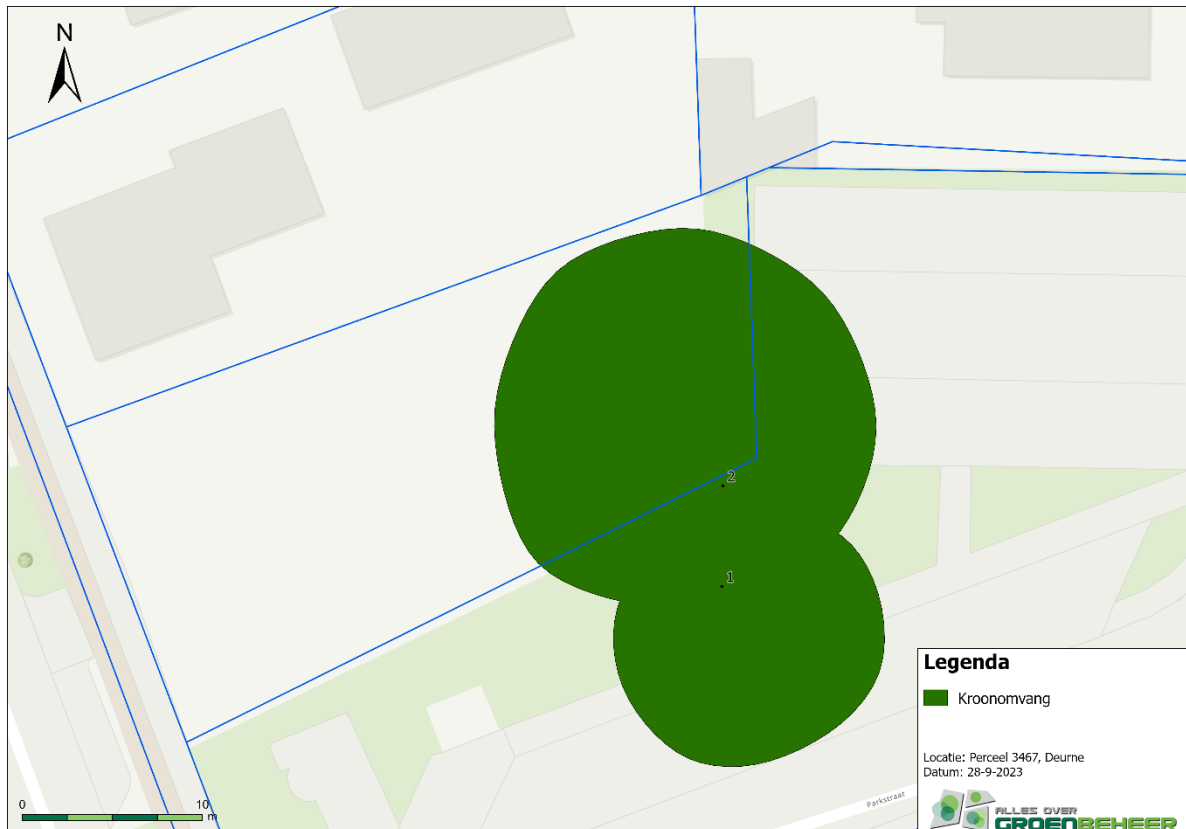
Afbeelding 3 Kroonomvang van beide in elkaar verstrengelde bomen

Op afbeelding 3 zijn de omvangrijke kronen van de bomen gevisualiseerd. Het is zaak dat de kronen intact blijven, waarmee het karakteristieke beeld (habitus) gehandhaafd blijft. Hoe dan ook dient snoei altijd zoveel mogelijk achterwege te blijven en alleen uitgevoerd als het niet anders kan, oftewel als het echt noodzakelijk is binnen de omstandigheden waarin de boom staat. Snoei is altijd slecht voor een boom, omdat het schade teweeg brengt en omdat het een vermindering van bladmassa inhoudt.

Vanwege de beperkte takvrije zone is er hier een noodzaak ontstaan voor snoeimaatregelen. Dit is maatwerk en dient door een European Tree Worker uitgevoerd te worden. In tegenstelling tot de gangbare technieken mogen de takken niet in zijn geheel worden weggenomen; dat geeft een niet te overgroeien wond en te grote kans op infectie. En verlies van te veel bladmassa.
