# Boomeffectanalyse Hogeweg 8 te Deurne

Boomeffectanalyse Hogeweg 8 te Deurne

Project: 6481/21  
Versie: d1.1  
Status: definitief  
29 juni 2022

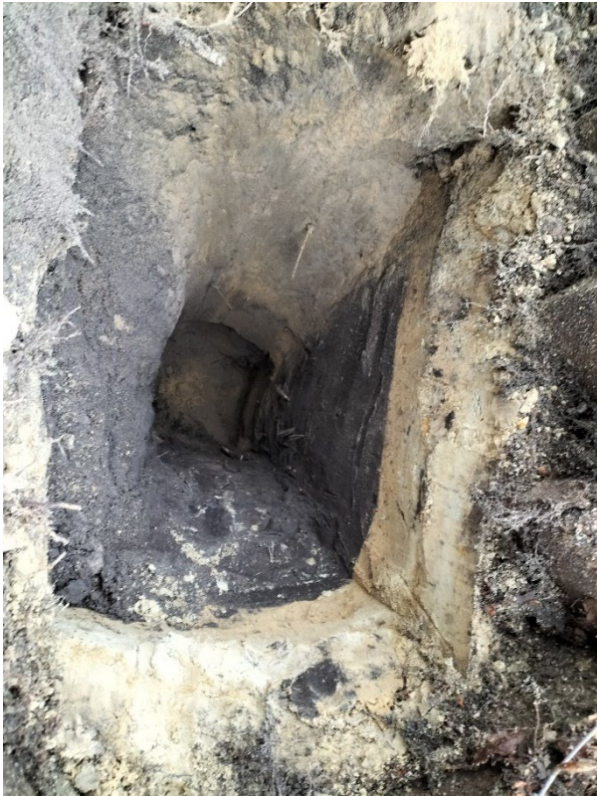
Op 3 m van de stam achter de muur in het plangebied is op 0-5 cm diepte in de bodem een intensieve fijn doorwortelde laag waarvan de wortels een diameter hebben van 5-10mm. In de bodem vanaf 5-40 cm diepte is de laag hard en niet doorworteld. In de diepste laag vanaf 40-80 cm is de bodem matig intensief doorworteld en hebben de wortels een diameter van 5 mm.

De bovenste laag van 0-15 cm bestaat uit humusloos cunetzand. De laag vanaf 15 – 65 cm bestaat uit een humeus fijn zand waarvan de organisch stof gehalte geschat is op 5-7% (kwaliteit goed). De onderste laag vanaf 65-80 cm bestaat uit een matig humeus fijn zand en is zeer droog.

*Afbeelding 6 Proefkuil 1 bij boom 1*

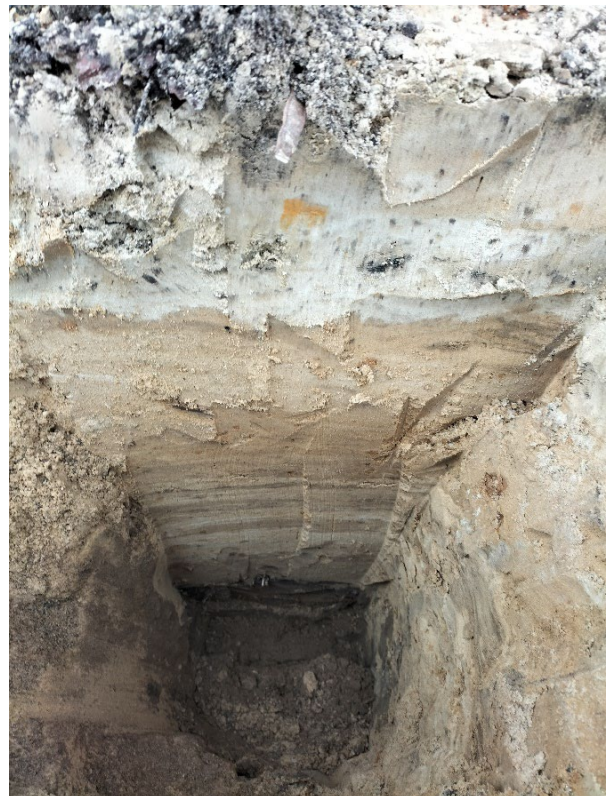
Op de rand van de kroonprojectie binnen het plangebied op 8 meter uit de stam bestaat op 0-60 cm

de grond uit cunet zand zonder aanwezigheid van wortels. Op 60-80 cm diepte bestaat de grond uit matig humeus fijn zand en is intensief doorworteld, de wortels hebben een diameter van 5-10mm.

*Afbeelding 7 Proefkuil 2 bij boom 1*

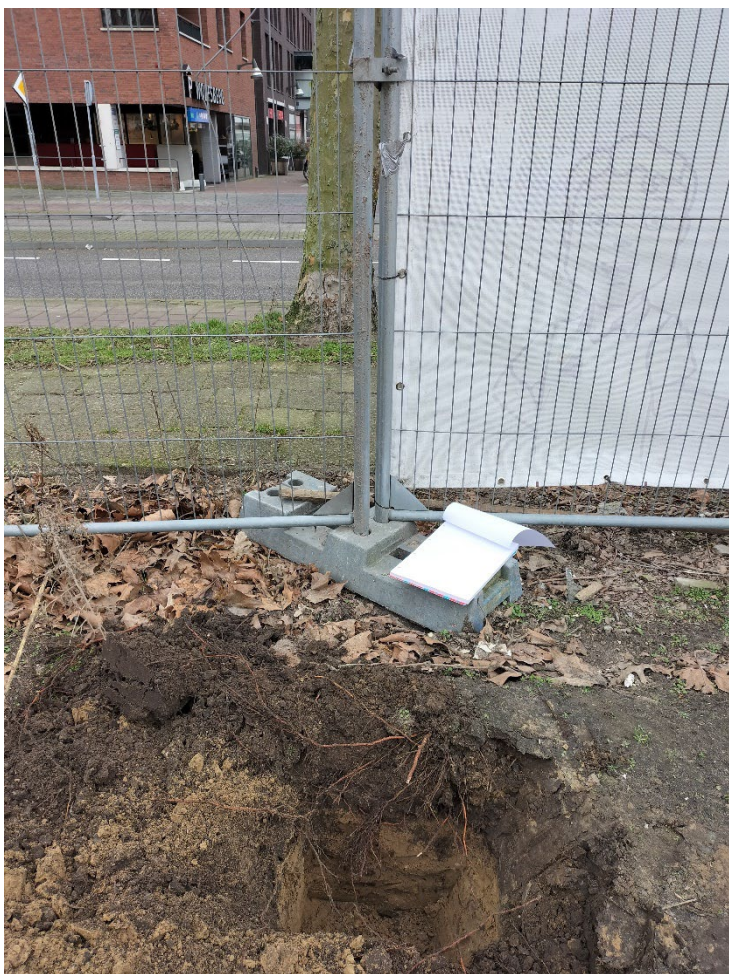
Bij de *Platanus x hispanica* (boom 5) bestaat de grond op een diepte van 0-20 cm uit een humusrijke intensief doorwortelde laag, de wortels hebben een diameter van 10-15mm. Op 20-40 cm diepte bestaat de grond uit cunetzand. De diepste laag van 40-60 cm heeft een matige humeus zand laag en is intensief doorworteld, de wortels hebben een diameter van 8-15mm.

*Afbeelding 8 Proefkuil 3 bij boom 5*

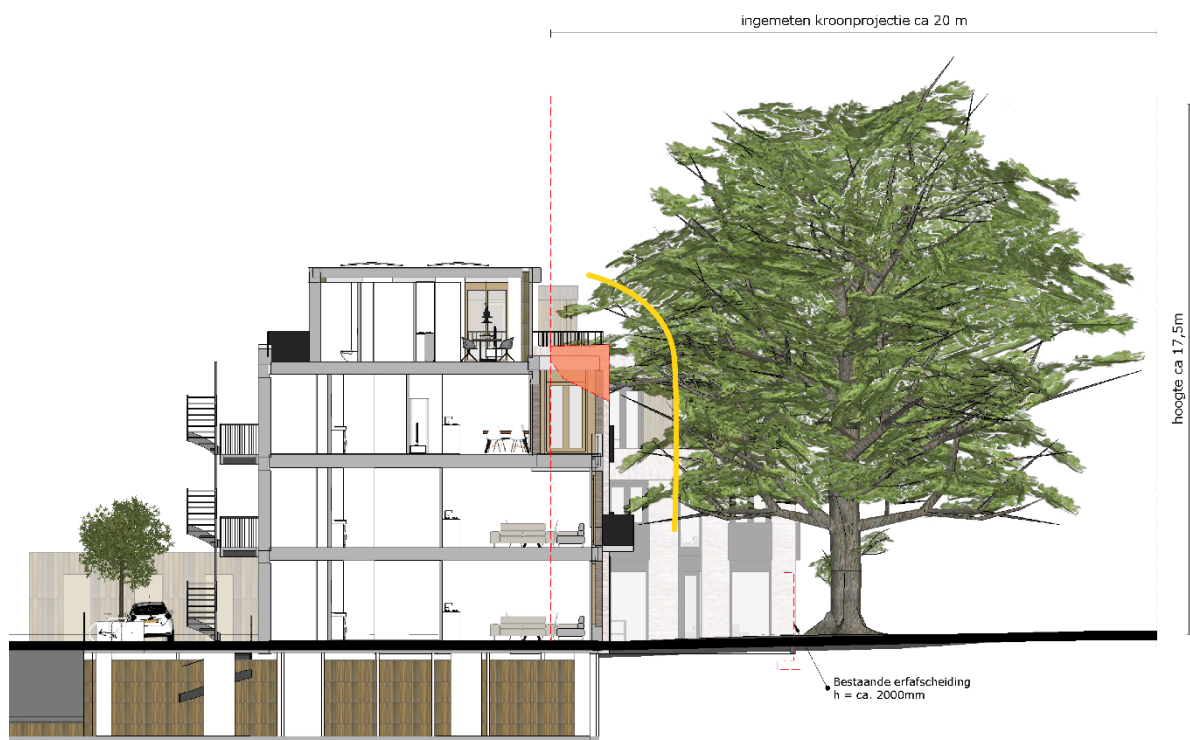
De kroon van boom 1 raakt de gevel van de nieuwbouw, zoals in onderstaande doorsnede inzichtelijk is gemaakt. Om de nieuwe gevel vrij te houden zal de kroon van de beuk gesnoeid moeten worden. De kroon kan tot 2 meter van de gevel worden teruggesnoeid. Overhangende takken dienen alleen gesnoeid te worden om de doorloophoogte van het dakterras te garanderen. Het snoeiwerk dient door een deskundig boomverzorger te worden uitgevoerd. Indien beschaduwing van de stam of hoofdtakken als gevolg van de snoei wordt weggenomen, kan zonnebrand ontstaan. In dat geval dient de stam beschermt te worden met wikkellijute.

*Afbeelding 10 Doorsnede boom 1 ten opzichte van de gevel met snoeilijn*

Om schade aan de stam van boom 1 te voorkomen is het noodzaak om de boom te voorzien van dubbele stambescherming. Om schade aan het wortelgestel aan boom 1 te voorkomen is het advies om de fundering in de grond achter te laten, tenzij een deskundig boomverzorger in het werk beoordeelt dat de fundering ter hoogte van boom 1 zonder schade kan worden verwijderd. Tevens is het advies om de onderbegroeiing onder boom 1 tot aan het maaiveld te verwijderen zonder de grond te roeren. Dit om wortelschade te voorkomen. Na deze voorbereidende werkzaamheden dient de groeiruimte van boom 1 zoveel mogelijk te worden beschermd door middel van het plaatsen van bouwhekken.

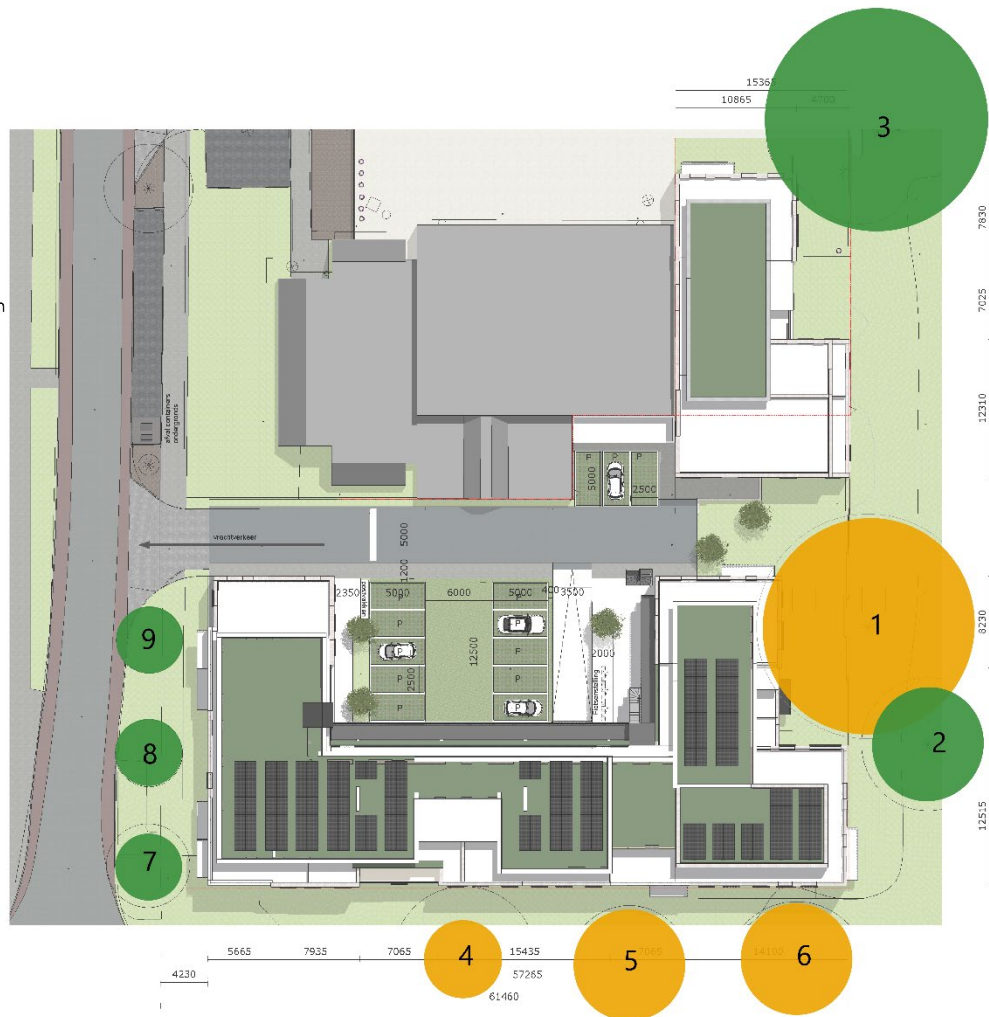
| Indeling | Bomen |
|---|---|
| Neutraal | 2, 3, 7, 8 en 9 |
| Licht negatief | 1, 4, 5 en 6 |

*Afbeelding 11 Effectanalyse boombestand*

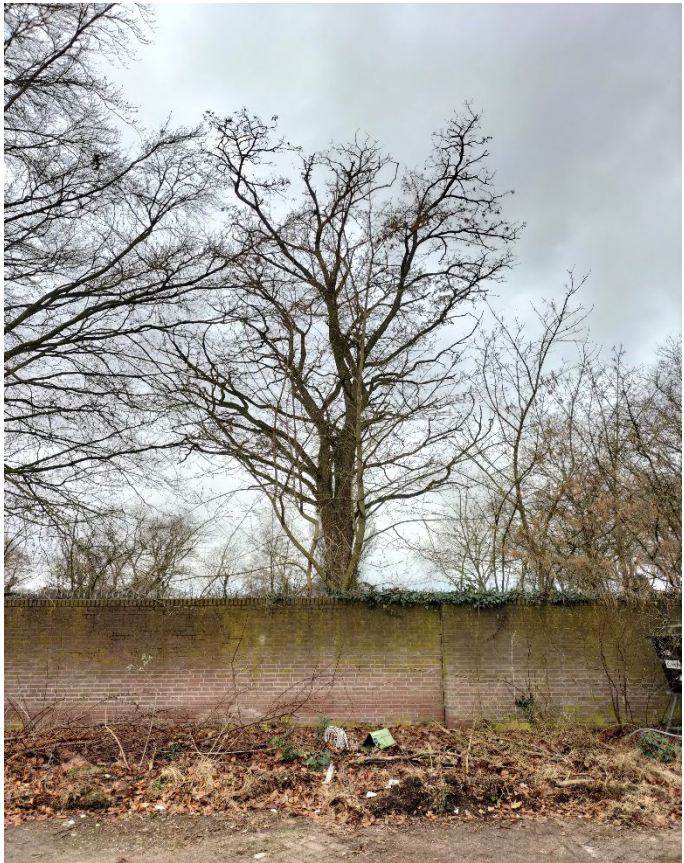
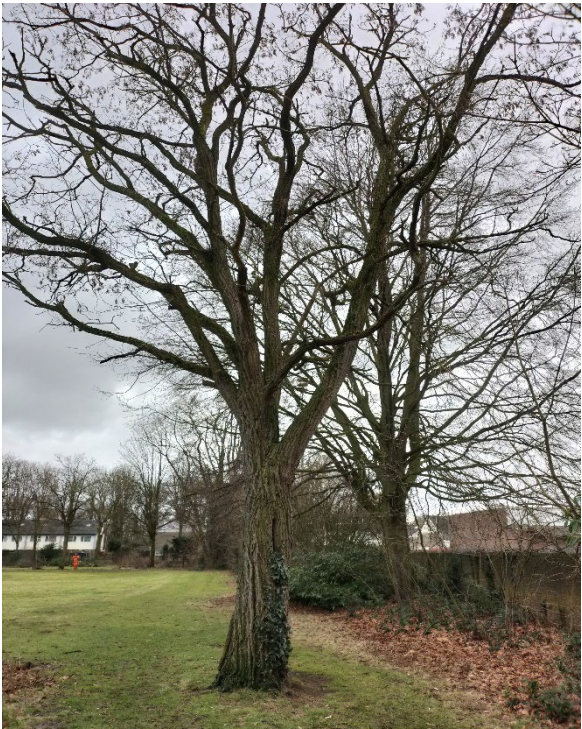
| Boom | Naam | Conditie | Veiligheidscategorie | Bijzonderheden |
|---|---|---|---|---|
| 2 | Robinia pseudoacacia | Matig | Risico | Holle stam |

| Boom | Boomsoort | Toekomstverwachting | Toelichting |
|---|---|---|---|
| 2 | Robinia pseudoacacia | 10-15 jaar | Holle stam |

Bij bomen 2 en 3 is het advies om ruim voldoende rond de kroonprojectie en wortelzone de bomen te beschermen door middel van het plaatsen van hekken. Het is noodzakelijk om deze ondergrondse groeiruimte niet te gebruiken als opslag, rijbaan of standplaats van machines of ander materieel. Van boom 1 en boom 3 valt de ingemeten kroonprojectie voor een klein gedeelte over de nieuwe bebouwing heen. Om de nieuwe gevel vrij te houden is snoei daarom noodzakelijk. Het snoeien van deze bomen kan alleen worden uitgevoerd door een deskundig boomverzorger.

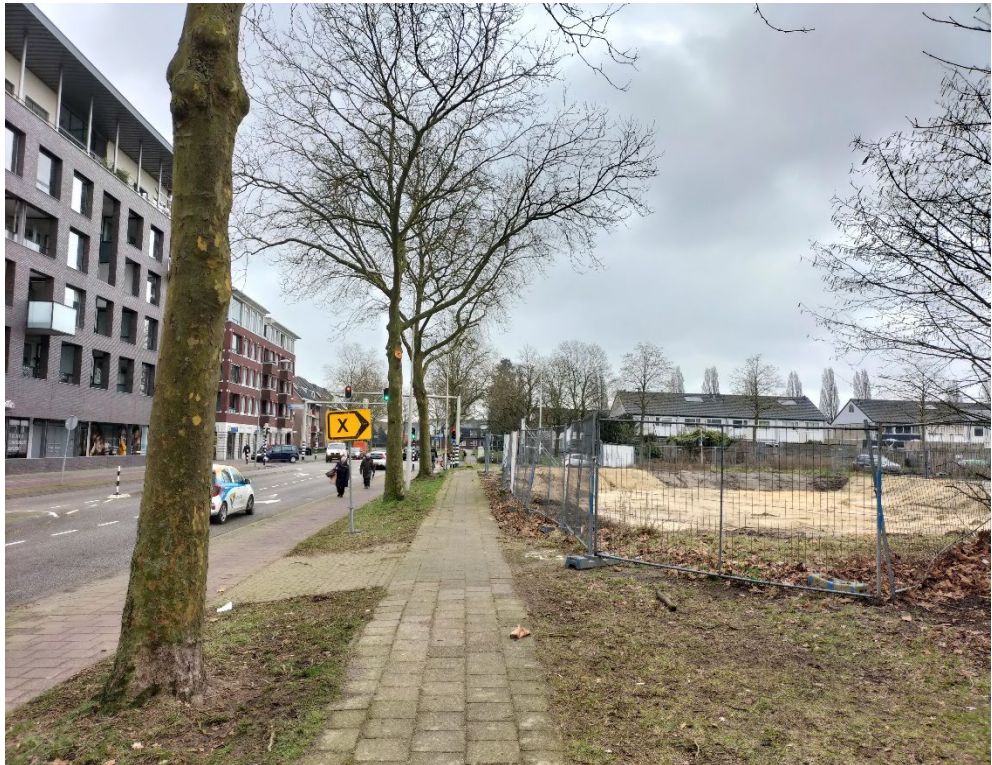
Bij het slopen van het gebouw zijn bij de Platanus x hispanica boomnummers 4,5 en 6 de wortels gedeeltelijk vrij gegraven hierdoor is lichte wortelschade ontstaan. Deze wortels zijn inmiddels afgedekt.

Boom 6, 5 en 4 (links naar rechts)

De gemeentelijke straatbomen onder nummer 4,5,6,7,8 en 9 vallen buiten het plangebied. Echter is bij het afbreken van het gebouw bij de bomen onder nummers 4,5 en 6 lichte wortelschade ontstaan door het vrij graven hiervan. Het is van belang om deze wortels te beschermen tegen het bouwverkeer door middel van plaatsing van hekken op voldoende afstand van de blootliggende wortels. Bij vergelijking van de nieuwe plankaart met de oude bebouwing is geconstateerd dat de nieuwe gevel niet buiten de oude gevel komt. Dit betekent dat de beworteling van boom 4,5 en 6 gehandhaafd kan worden mits zorgvuldig wordt gewerkt.
