Onze ref: PH-200818  
Uw ref:  
Betreft: BEA Lagekerk 1C Deurne

Asten, 17 december 2020

Hierbij willen wij u de resultaten doen toekomen van de Bomen Effect Analyse (BEA) aan de Lagekerk/ Toon Kortoomsloot te Deurne.

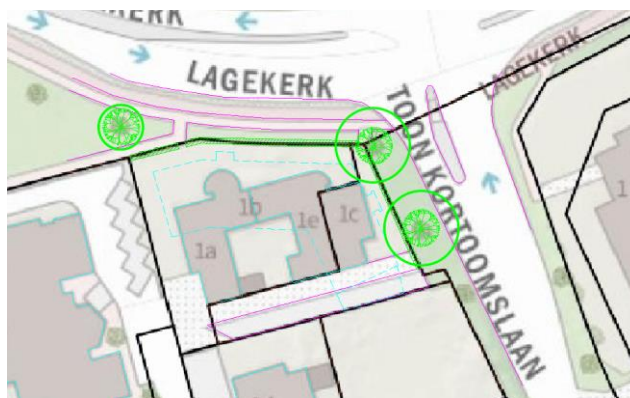
**Uitsnede huidige + toekomstige situatie (stippellijn)**

In de toekomstige situatie zal de huidige kroon van de oostelijk gesitueerde bomen zich tegen de bebouwing bevinden (zie uitsnede huidige + toekomstige situatie). De kroon van de witte paardenkastanje (aan de noordwest-zijde) bevindt zich buiten de invloedssfeer van de bebouwing.

Gelet op de huidige kroondiameter (gelijk aan de ondergrondse ruimte) bevindt de huidige wortelzone van de platanen zich tot tegen en misschien zelfs onder de toekomstige bebouwing. Bij het uitgraven van de fundering zal derhalve een deel van de wortelzone verwijderd moeten worden. Ervan uitgaande dat de fundering 0,25 m ruimer wordt ontgraven zal circa 3 % van de wortels van beide platanen worden verwijderd.

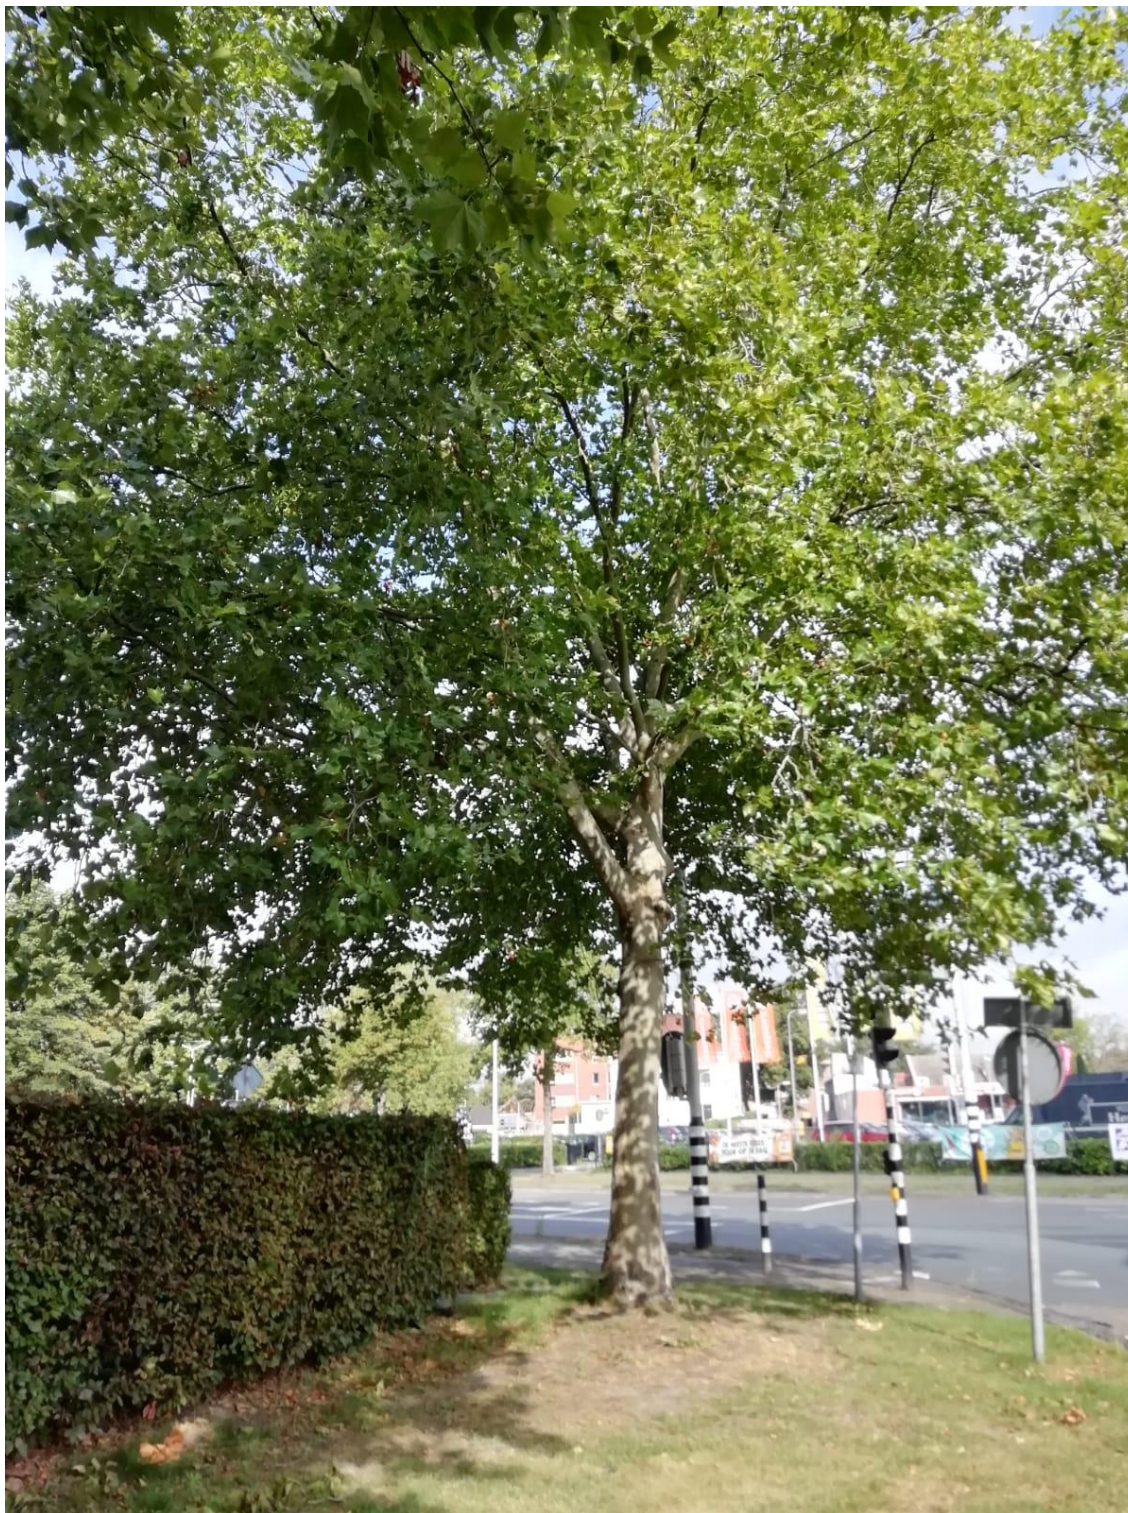
**Boom1: Plataan**

Op 29 augustus 2020 is een visuele inspectie uitgevoerd op de platanen door de heer G. van der Kant van ons bureau. Uit de visuele inspectie zijn geen punten naar voren gekomen welke aanleiding vormen voor een verminderde levensduur. Derhalve kan gesteld worden dat sprake is van vitale en gezonde platanen. Op 16 december 2020 is een visuele inspectie uitgevoerd op de witte paardenkastanje door de heer J. Timmermans van ons bureau. Uit de visuele inspectie zijn geen punten naar voren gekomen welke aanleiding vormen voor een verminderde levensduur. Derhalve kan gesteld worden dat sprake is van een vitale en gezonde boom.

Uit de visuele inspectie volgt dat geen sprake is van inscheuringen, holtes of overbelaste takken. Gelet op de geschatte leeftijd van de bomen (circa 48 jaar) wordt dit binnen een termijn van tenminste 10 jaar ook niet verwacht.

Ter plaatse van boom 1 (nabij de kruising) is beperkte maaischade zichtbaar aan de oppervlaktewortels. Deze oppervlaktewortels dienen hoofdzakelijk voor voedsel en vocht. Derhalve heeft de beschadiging geen effect op de stabiliteit van de boom.

Geadviseerd wordt om de platanen, welke erg geschikt is om hard terug te snoeien, maximaal terug te snoeien tot een kroondiameter van 6 meter, waarbij de bomen aan beide zijden gelijkmatig worden teruggesnoeid om de stabiliteit te waarborgen. Hierdoor levert de kroon geen belemmering op voor de werkzaamheden en is nog voldoende 'vlees' over om in enkele jaren weer een mooie kroon te kunnen vormen.

Om beschadiging van de stam te voorkomen dienen de bomen, tijdens de werkzaamheden, te worden voorzien van boombescherming.

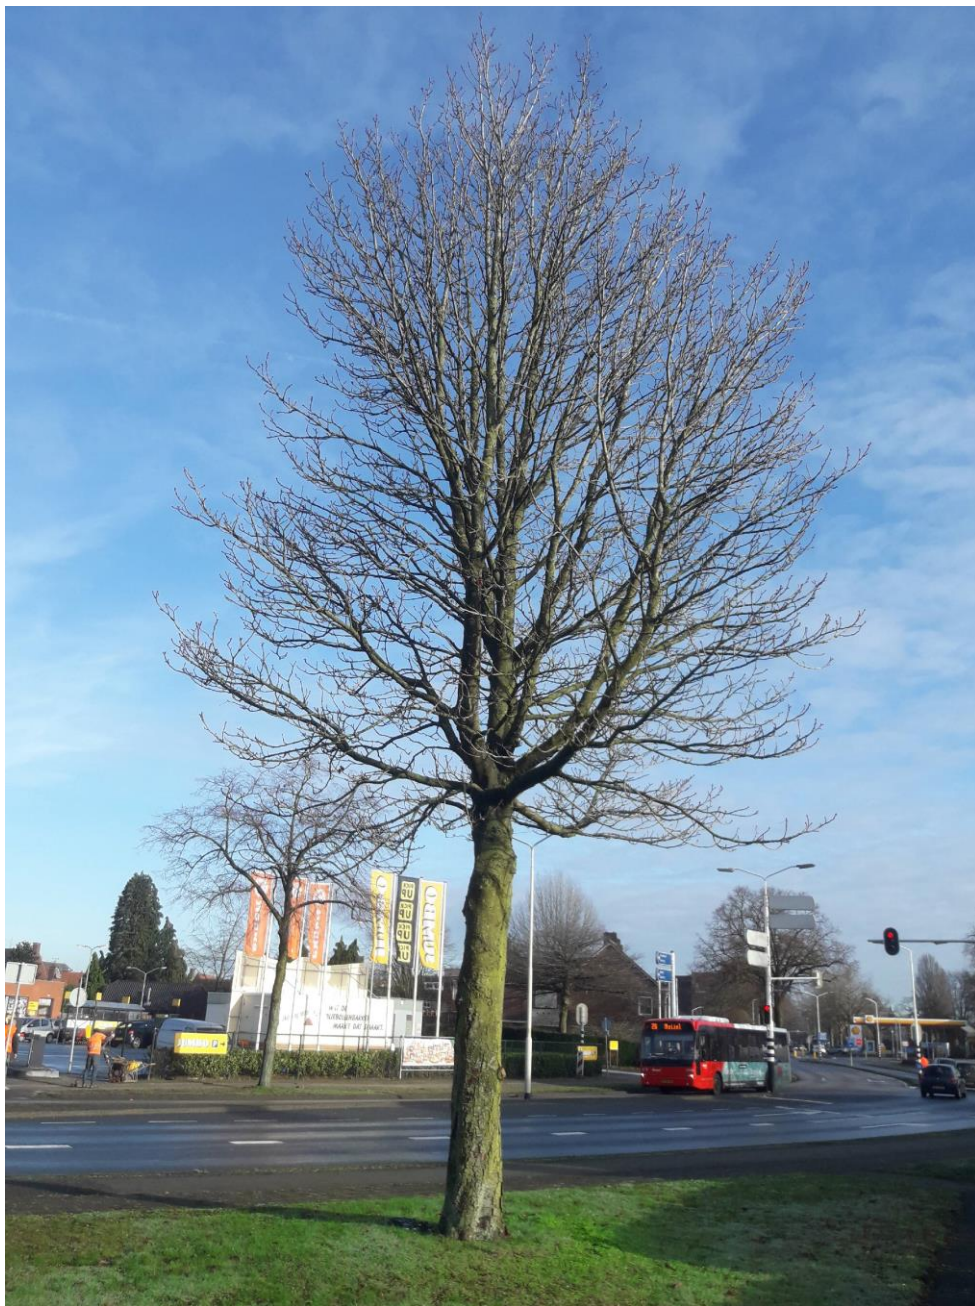
**Boom: Witte paardenkastanje**

gebruik van de bebouwing te voorkomen. De kroon van de witte paardenkastanje bevindt zich buiten de invloedssfeer van de toekomstige bebouwing.
