## TOETSINGSFORMULIER RUIMTE VOOR RUIMTE

| RvR LOCATIE | HAZENSTRAAT 23 EERSEL |

**Asbestinventarisatierapport  
Type A conform SC-540**

**Asbestinventarisatierapport  
Aanvullend Type B conform SC-540**

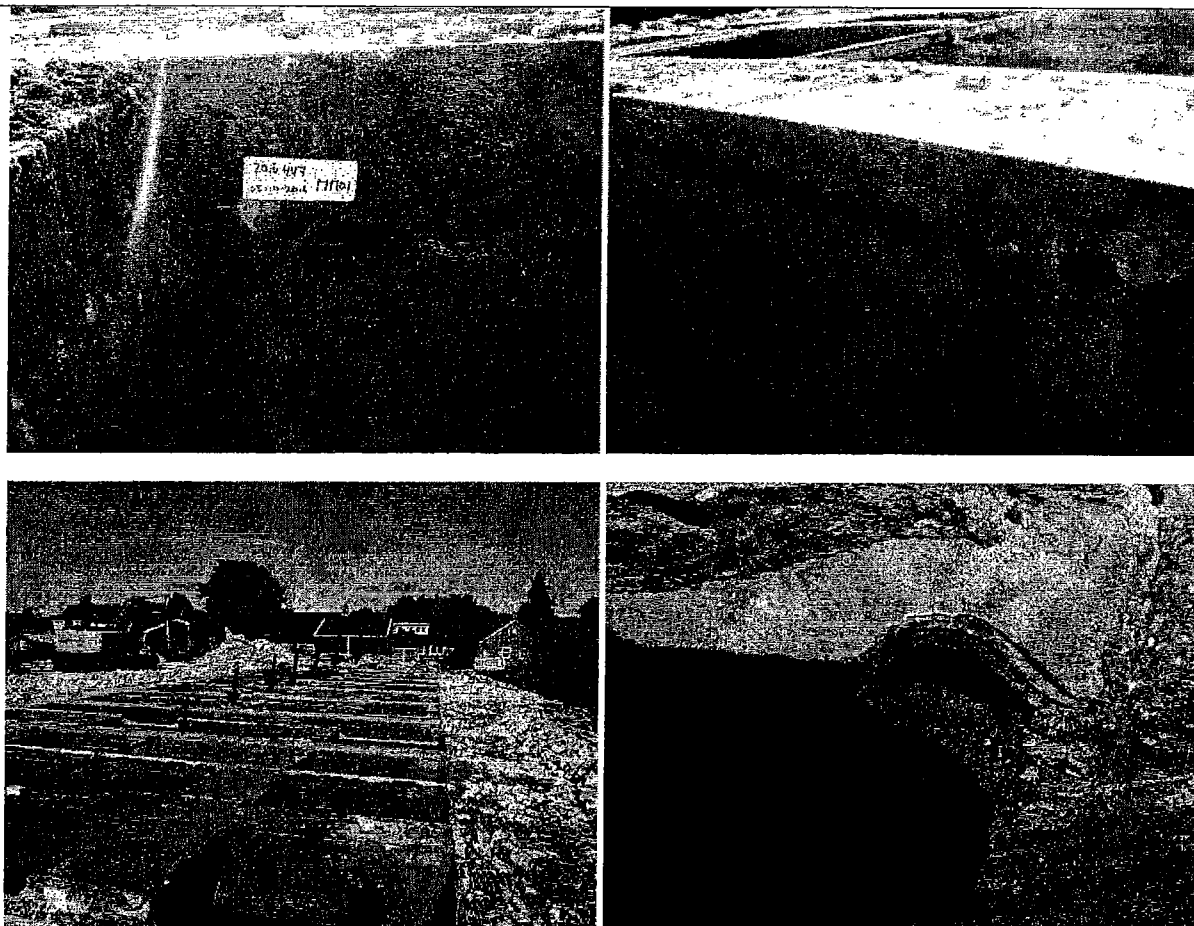
Foto nr. 1, 2, 3 en 4: Golfplaat

- Er kan worden geconcludeerd dat er mogelijke asbestverdachte bronnen zijn te verwachten.
- Uit de gesprekken met de heer J. Visser komt naar voren dat er golfplaten onder de vloeren van stal 2 liggen.

| Verdieping/ruimte | Stal 2, golfplaten als verloren bekisting onder de betonvloeren van de afdelingen |

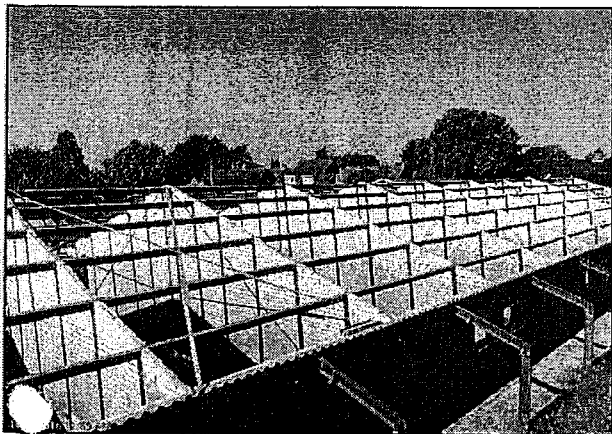
**Foto 1: Plaats verwijderde bron (bron 2)**

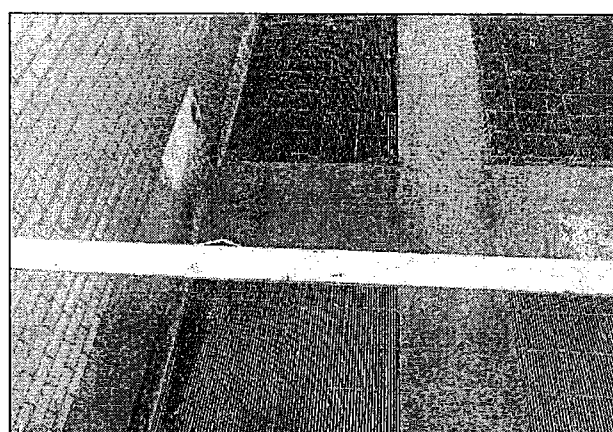
**Foto 4: Plaats verwijderde bron (bron 2)**

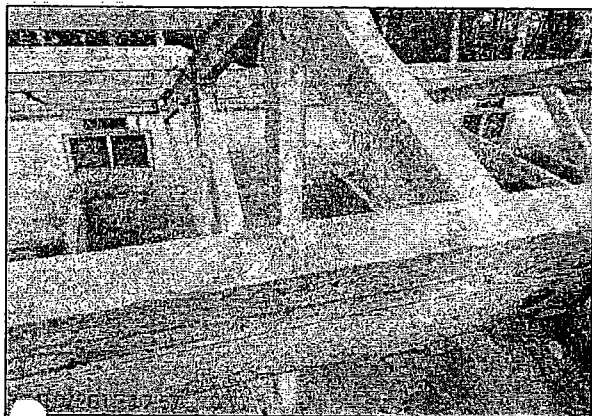
**Foto 3: Verwijderde bron (bron 7)**

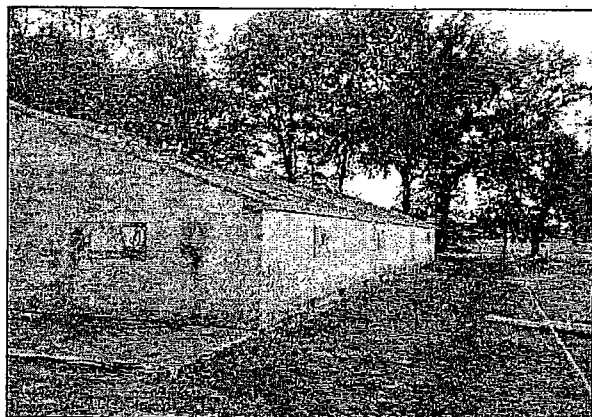
**Foto 5: Overzicht verwijderde bron (bron 8 & 9).**

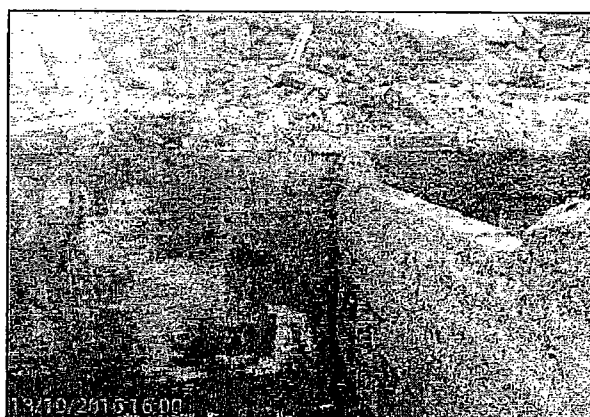
**Foto 4: Verwijderde bron (bron 1).**

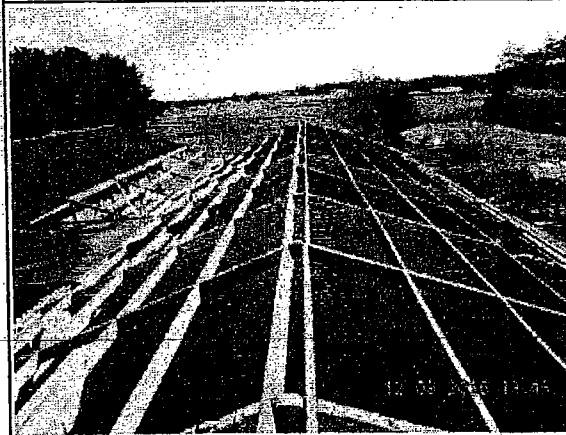
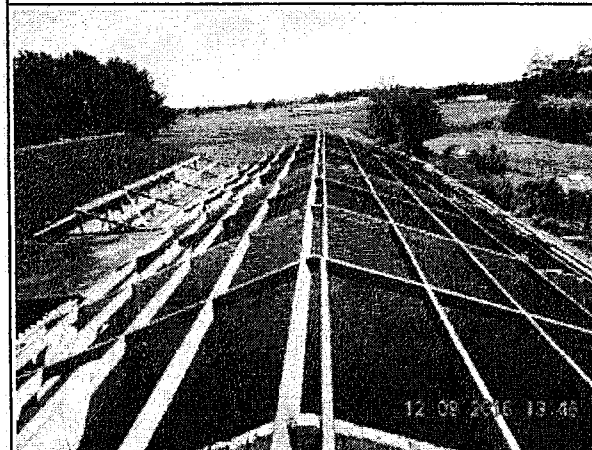
Foto 5: verwijderde bron 1.

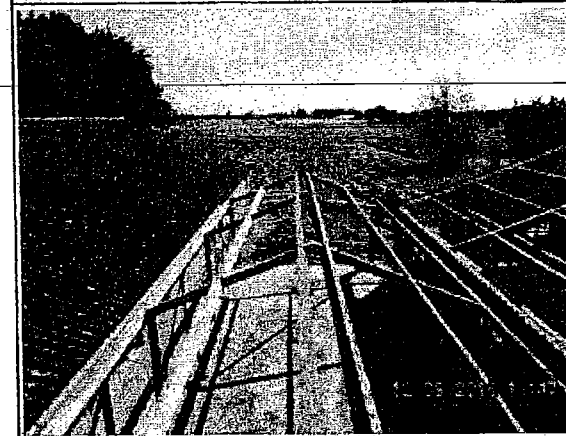
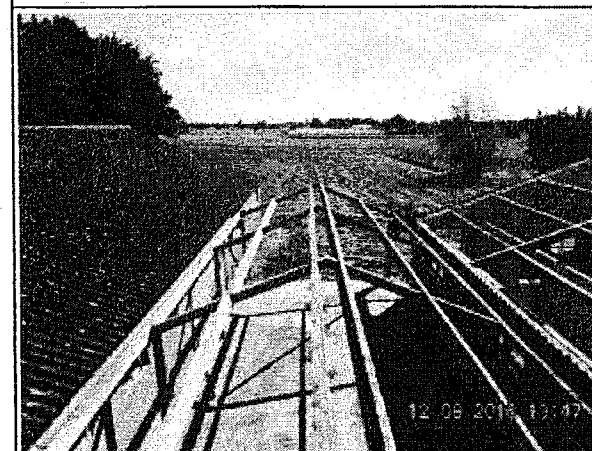
Foto 6: verwijderde bron 6.
