HISTORISCH BODEMONDERZOEK
PLANGEBIED KERKEBOGTEN
TE EERSEL
GEMEENTE EERSEL

Historisch bodemonderzoek plangebied Kerkebogten te Eersel in de gemeente Eersel

Opdrachtgever	Gemeente Eersel Dhr. H. Borrenbergs Postbus 12 5520 AA Eersel
Project	EER.C5S.HIS
Rapportnummer	15124408
Versienummer	D1
Status	Eindrapportage
Datum	9 mei 2016
Vestiging	Boxmeer
Opsteller	Ir. E.H.S. van der Lippe
Paraaf

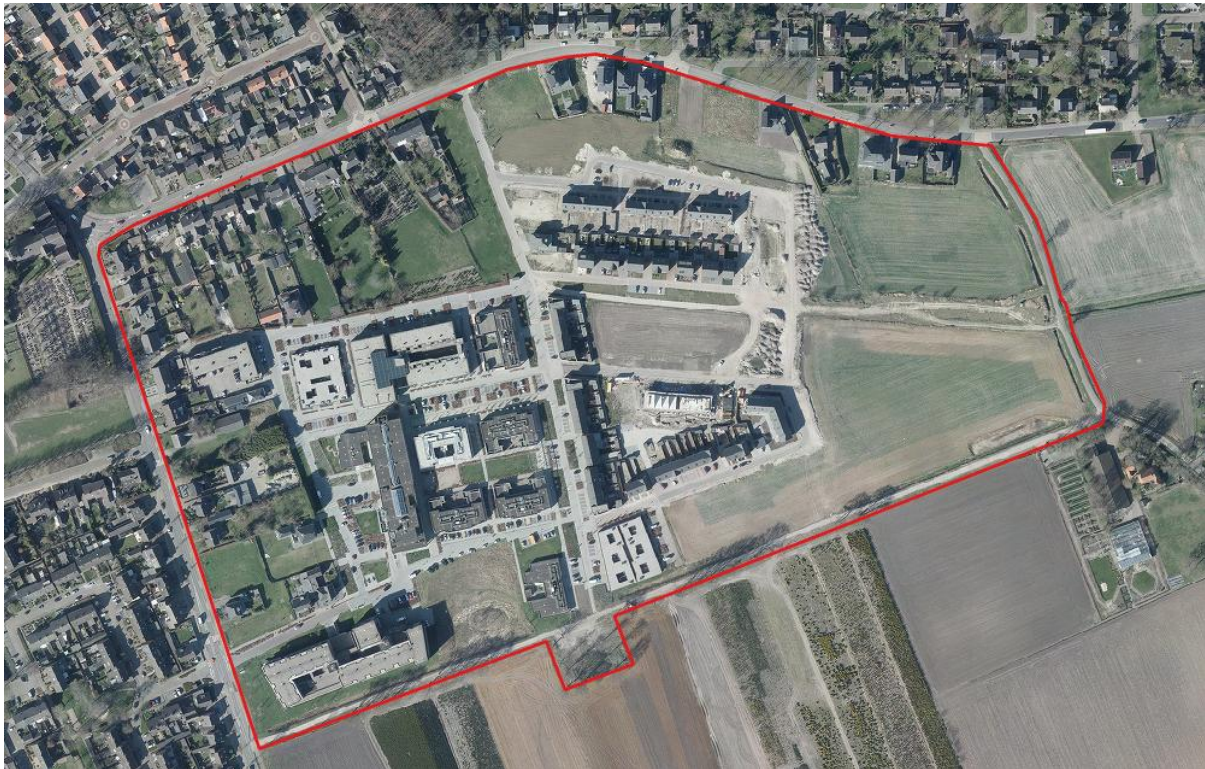
Figuur 1. Luchtfoto 2014 met plangrenzen plangebied Kerkebogten (fase 1 en 2)

De binnen de plangrenzen herbestemde delen van de aanliggende woonpercelen aan de Bergeijkse-dijk en Schadewijkstraat met aanliggende siertuinen hebben reeds lange tijd een particulier bodemgebruik gekend, echter zijn wel als onverdachte locaties aangemerkt. Aan de Bergeijkse-dijk 10 (rijwielhandel) en 12 (autoreparatiebedrijf) hebben bedrijfsmatige activiteiten plaatsgevonden. Deze twee terreindelen zijn inmiddels herontwikkeld en bebouwd met nieuwbouwwoningen. De overige tuinen aan de noord- en westzijde van het plan zijn nog als tuin in gebruik. De overige delen van het westelijk plangebied zijn bijna allen geheel ontwikkeld. De niet ontwikkelde delen betreffen in het bijzonder het aan de zuidzijde van het westelijk plandeel gelegen braakliggende perceel aan de Gebint (waar deels woningbouw gepland is) en het direct ten zuiden daarvan gelegen braakliggend terreindeel (uitsparing in het plangebied, zie figuur 1), waar een parkje gepland is. Op huidige plankaart valt het halfverharde pad De Houtwal ook binnen het plangebied.

Voor het oostelijk plandeel geldt grotendeels hetzelfde als voor het westelijk deel. De aanliggende woningen met siertuin, welke binnen het plan vallen zijn reeds lange tijd in particulier gebruik, echter zijn wel als onverdachte locaties aangemerkt. Het overige terreindeel is geheel in agrarisch gebruik geweest en grotendeels nog in agrarisch gebruik. De watergang RN22 is niet meer aanwezig. Momenteel is er een bouwinrit ter plaatse van het oostelijk deel van de watergang gelegen. Enkele terreindelen in het oosten zijn reeds ontwikkeld het overige terreindeel is nog in agrarisch gebruik of braakliggend. De met asfalt verharde Hoogstraat maakt momenteel ook onderdeel uit van het plangebied evenals de halfverharde De Houtwal.

Er zijn geen aanwijzingen gevonden, die aanleiding geven een asbestverontreiniging op de locatie te verwachten. Wel maakt het halfverharde pad De Houtwal onderdeel uit van het plangebied. De aard van de halfverharding is niet bekend en daarmee mogelijk asbestverdacht (zie verder advies in hoofdstuk 11).

De aard van de halfverharding van De Houtwal is niet bekend, waardoor de verdenking van asbest aanwezig is. Econsultancy adviseert dit terreindeel op termijn te onderzoeken conform de NEN 5707:2015 "Bodem - Inspectie, monsterneming en analyse van asbest in bodem en partijen grond" en/of conform de NEN 5897:2015 "Monsterneming en analyse van asbest in onbewerkt bouw- en sloopafval en recyclinggranulaat. Verder is niet bekend wat de aard is van de halfverharding ter plaatse van de aanliggende uitsparing aan de zuidzijde van het westelijk plandeel (en wat het recente gebruik is geweest van deze locatie). Zodoende kan dit terreindeel, indien hierover niet meer informatie bekend is, mee worden genomen in het voornoemd onderzoek (gecombineerd met verkennend bodemonderzoek).
