BOMEN EFFECT ANALYSE

VAN VORSTSTRAAT EINDHOVEN

Opdrachtgever: CRA Vastgoed
Projectnr: EIN079-0001
Rapportnr: 2017-EIN079-BEA-01
Status: Definitief
Datum: 6 juni 2017

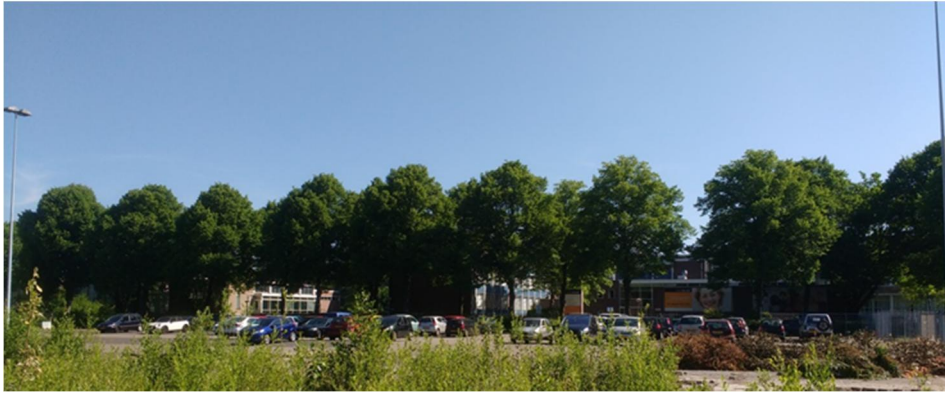
Afbeelding 4 Van Vorststraat met boomnummers 24 t/m 34

Bovenstaande boomnummers krijgen door het opheffen van de parkeerplaatsen op het parkeerterrein en de omvorming tot gazon een uitbreiding van de doorwortelbare ruimte. Het huidige trottoir langs de Van Vorststraat blijft gehandhaafd. Bij het verwijderen van de vervallen parkeerplaatsen en het omvormen naar een gazon adviseren wij om tot een diepte van 1,00 m de grondweg te zuigen in de nabijheid van de wortels. Buiten het wortelpakket het bestaande maaiveld tot 1,00 m te ontgraven en het cunet aan te vullen met teelgrond.

Door de vergroting en kwaliteitsverbetering van de doorwortelbare ruimte levert dit een positieve en stimulerende bijdrage aan de bestaande bomen om nieuwe opnamewortels te ontwikkelen.

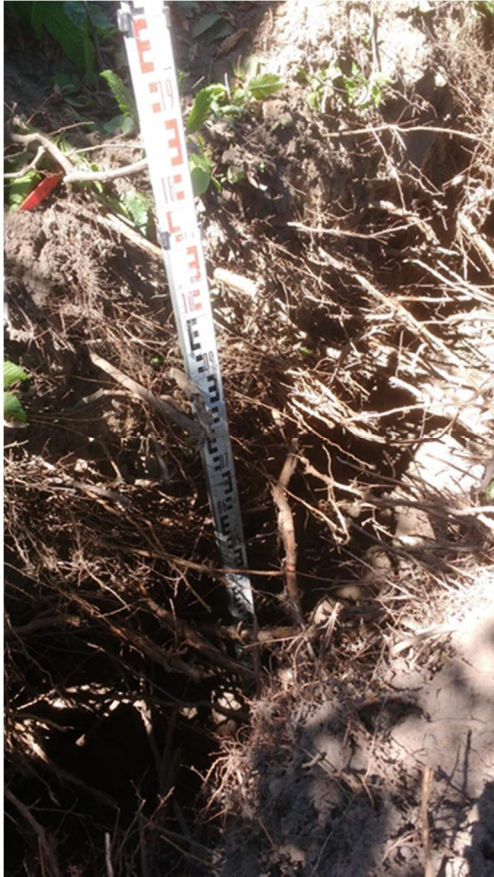
Afbeelding 12 Proefsleuf 5

Proefsleuf 5

- Sleufdiep tot 0,45 m, vanaf deze diepte verschillende dikke wortels
- Veel fijne wortels, ook direct onder de tegelverharding
- Dikke wortels van 2 cm tot 8 cm diameter
- Onder de tegelverharding een aantal dikke wortels

Bij het verwijderen van het vervallen trottoir en deze omvormen naar een plantvak adviseren wij om tot een diepte van 1,00 m de grondweg te zuigen in de nabijheid van de wortels. Buiten het wortelpakket moet het bestaande maaiveld tot 1,00 m worden ontgraven en het cunet worden aangevuld met teelgrond. Het aanbrengen van teelgrond geeft een ondergrondse kwaliteitsverbetering voor de bomen.

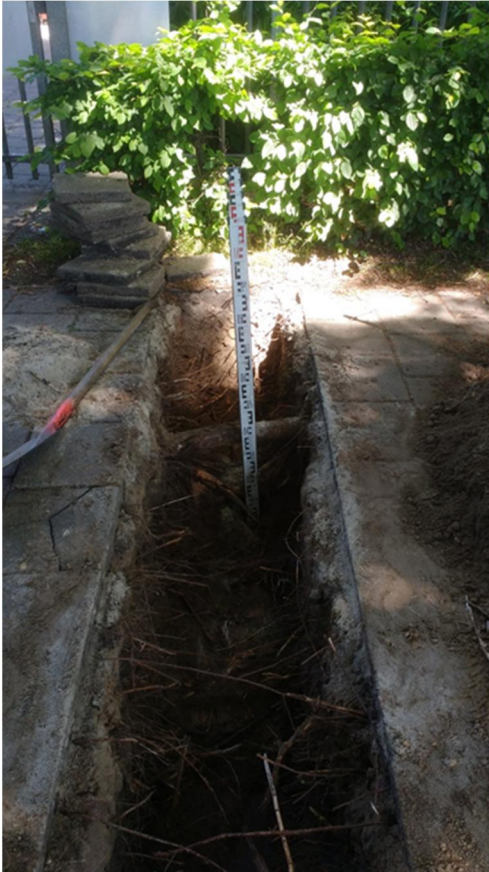
Afbeelding 13 Proefsleuf 6

Proefsleuf 6

- Sleufdiepte van 0,55 m tot 1,00 m
- Veel haarwortels over de gehele diepte
- Vijf stuks wortels met een diameter van circa 5 cm tot 10 cm
- De bovenste wortel met een diameter van 5 cm op circa 15 cm diepte

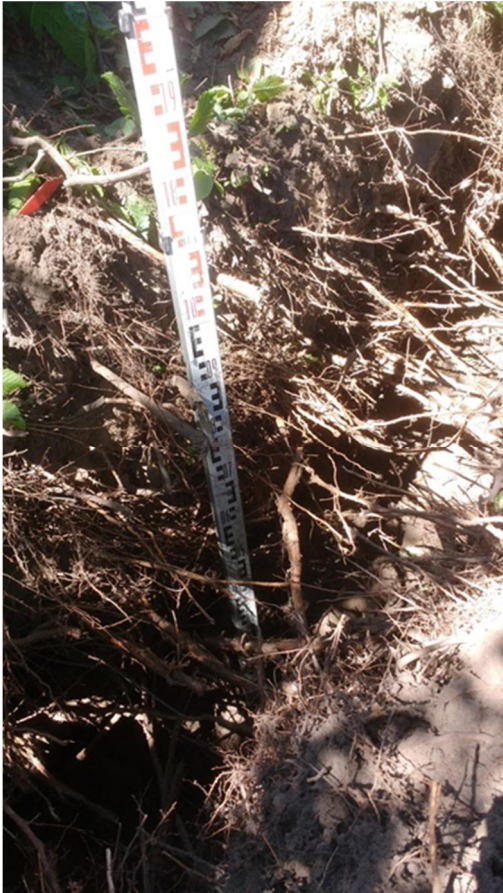
Afbeelding 14 Proefsleuf 1

Proefsleuf 1

- Sleufdiep tot 0,90 m
- Dikke wortels van circa 2 cm tot 4 cm diameter
- Veel wortelvorming op circa 0,50 m diepte
- In de bovenste 0,40 m veel wortels van de aanwezige beukenhaag
- Vanaf 0,90 m zand

Bij het verwijderen van het vervallen trottoir en het omvormen naar een plantvak adviseren wij om tot een diepte van 1,00 m de grondweg te zuigen in de nabijheid van de wortels. Buiten het wortelpakket het bestaande maaiveld tot 1,00 m te ontgraven en het cunet aanvullen met teelgrond.

Voor het aanbrengen van de kabel en leiding in het nieuwe kabels- en leidingentracé adviseren wij om de benodigde sleuf te realiseren middels grondzuigen. Door het zuigen van de grond kunnen de aanwezige boomwortels intact worden gelaten en ontstaan er geen beschadigen aan de wortels. Het aanbrengen van de kabel en de leiding vraagt maatwerk omdat deze onder de wortels door moet worden gelegd. Het dieper leggen dan de standaarddiepte van 0,80 m kan mogelijk noodzakelijk zijn om minder hinder te hebben van de wortels. Door de vergroting en kwaliteitsverbetering van de doorwortelbare ruimte van de bomen zal het verlies van het wortelpakket door de realisatie van het nieuwe kabels en leidingen (grondzuigen) worden gecompenseerd. De nieuwe inrichting levert een positieve en stimulerende bijdrage aan de bestaande bomen om nieuwe opnamewortels te ontwikkelen.

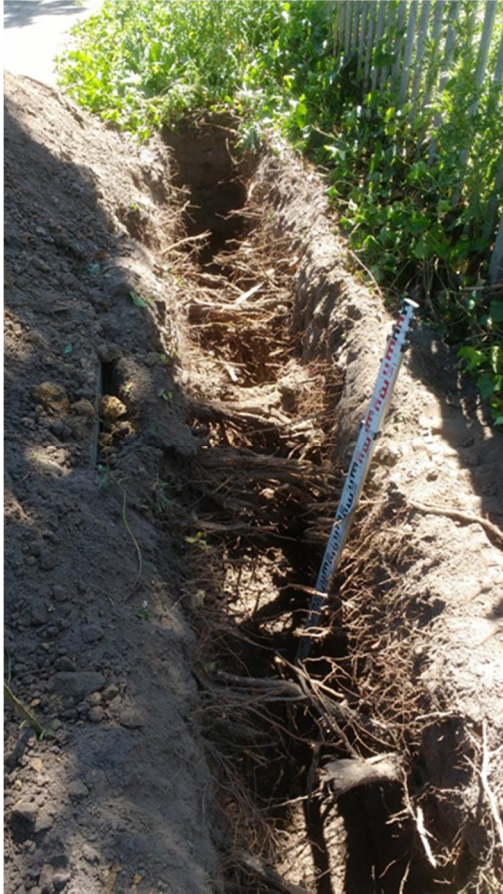
Afbeelding 15 Proefsleuf 2

Proefsleuf 2

- Sleufdiepte tot 0,90 m
- Dikke wortels van circa 2 tot 8 cm diameter
- Veel dikke wortels op circa 0,30 - 0,50 m vanaf maaiveld
- In de bovenste 0,40 m veel wortels van de aanwezige beukenhaag
- Vanaf 0,90 m zand

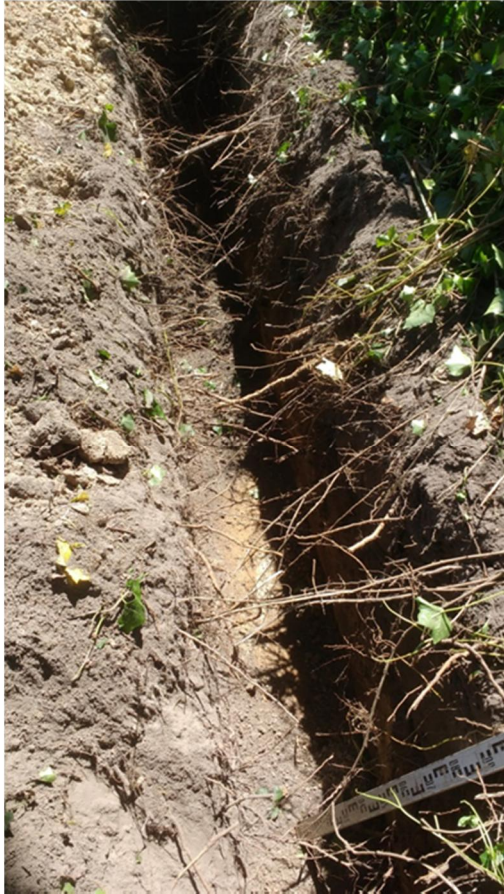
Afbeelding 16 Proefsleuf 3

Proefsleuf 3

- Sleufdiepte tot 0,70 m
- Dikke wortels tot circa 2 cm diameter
- Veel dikke wortels tot circa 0,40 - 0,50 m diepte vanaf maaiveld
- In de bovenste 0,40 m veel wortels van de aanwezige beukenhaag
- Vanaf 0,60 m zand

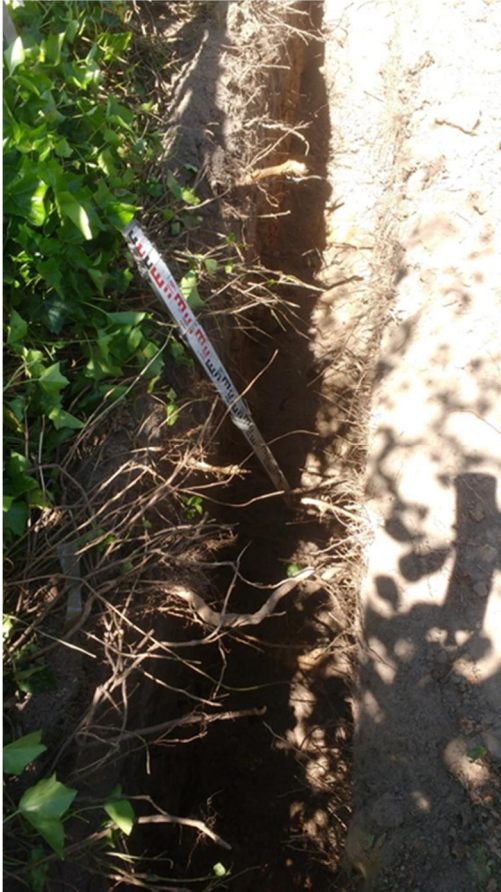
Afbeelding 17 Proefsleuf 4

Proefsleuf 4

- Sleufdiepte tot 1,00 m
- Dikke wortels tot circa 2 cm diameter
- Over gehele diepte haarwortels aanwezig
- In de bovenste 0,40 m veel wortels van de aanwezige beukenhaag
- Vanaf 0,90 m zand met geen toevoegingen
