**Rapport**  
**Boom Effect Analyse**  
**Cederlaan, Eindhoven**

Titel : Boom Effect Analyse Cederlaan, Eindhoven  
Versie : Definitief  
Kenmerk : 03P2103417  
Datum rapport : 28-4-2021  
Auteur(s) : T.A.E. van Overbeek  
Inspectiewerk : T.A.E. van Overbeek  
Kwaliteitscontrole : Gerrits M.J.J.M. BSc  
Wijze van citeren : van Overbeek, T.A.E. (2021). Boom Effect Analyse Cederlaan, Eindhoven. Pius Floris, Vught.

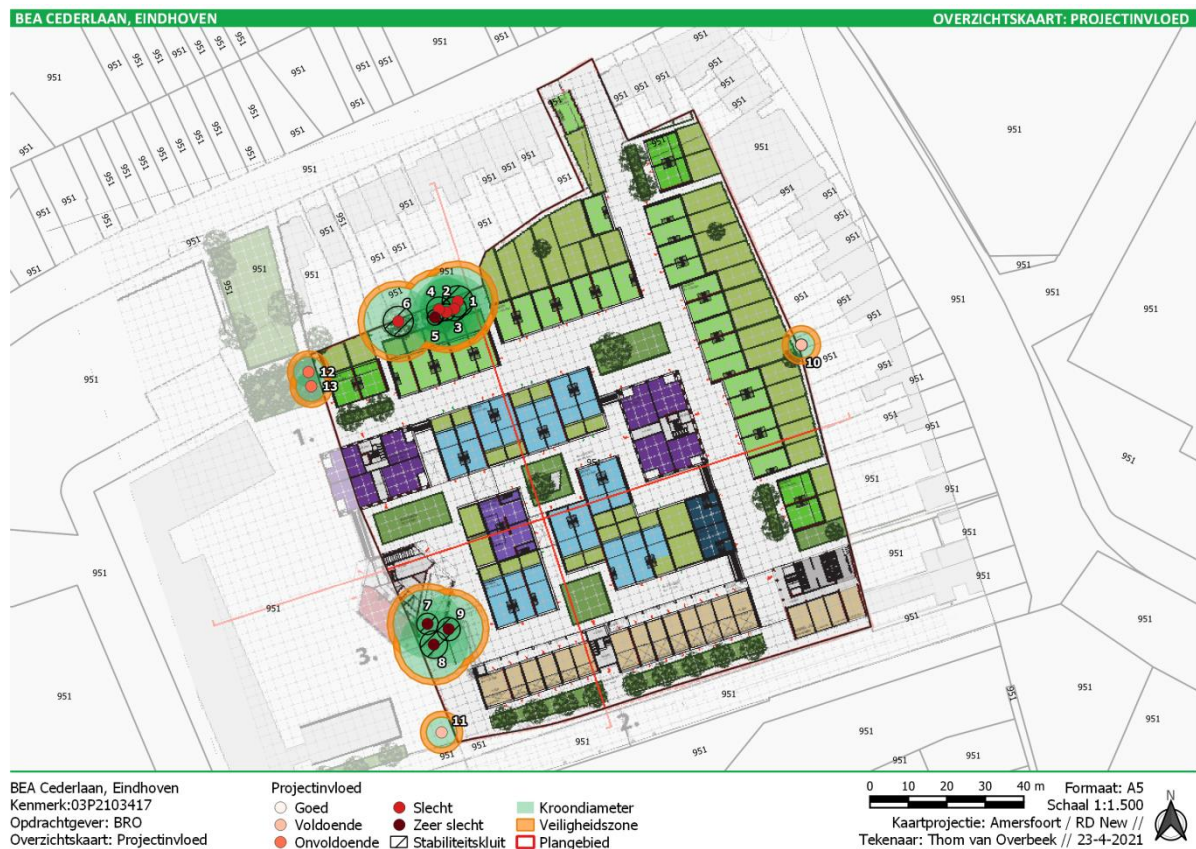
Afbeelding 3: Project invloeden.

In het huidige ontwerp (zie, Afbeelding 1) wordt ruimtelijk beslag gelegd op drie bomen, dit betreft bomen 7, 8 en 9.

De kronen en/of de veiligheidszone van bomen 1, 2, 3, 4, 6, 12 en 13 vallen (deels) binnen de nieuwe bouwvlakken aan de noordzijde van het plangebied. Wat het effect van deze knelpunten is wordt besproken in hoofdstuk 5.

Er zijn in het project geen directe ondergrondse knelpunten qua significante beschadigingen van de wortelpakketten te verwachten. Aannemelijk is wel dat bronbemaling moet worden toegepast met de aanleg van de parkeerkelder. Het wegpompen van grondwater heeft mogelijk effect op alle bomen in het plangebied. Dit effect wordt behandeld in hoofdstuk 5.

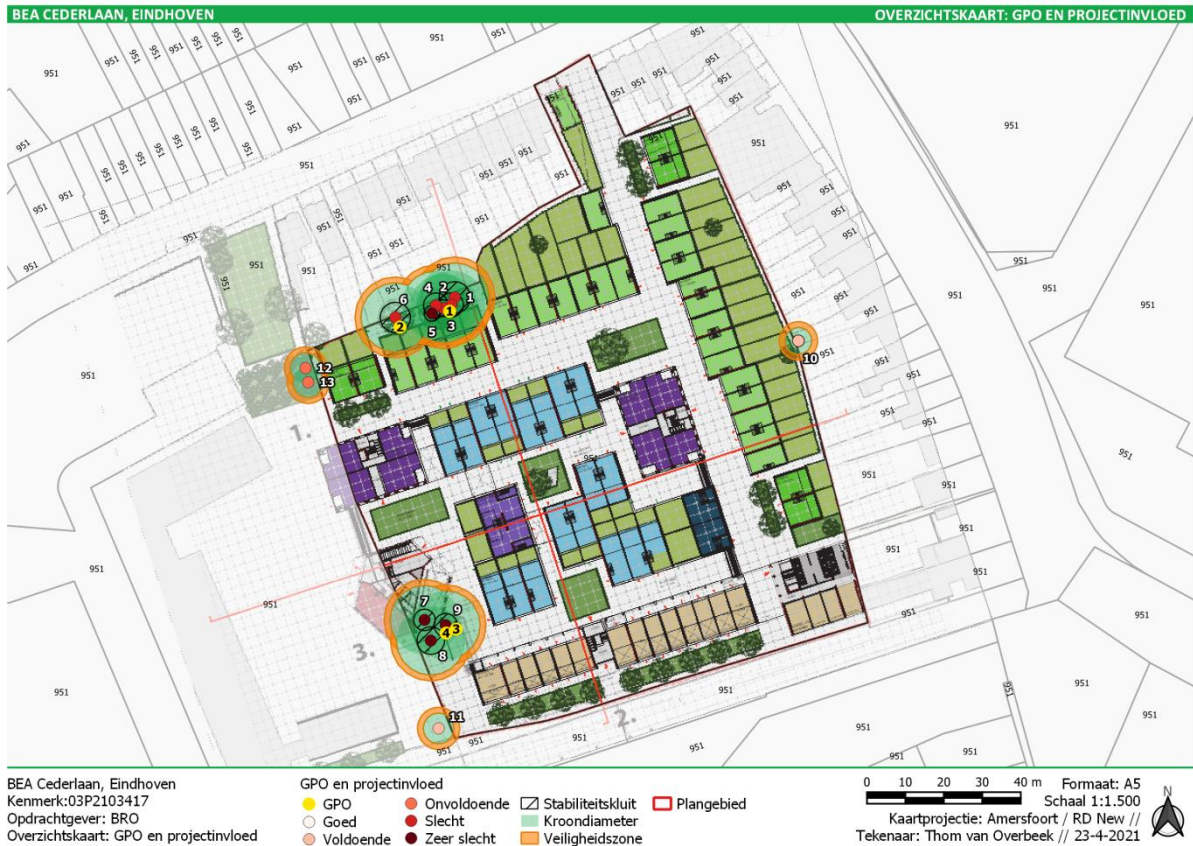
**Afbeelding 4: Groeiplaats onderzoeken en boomkwaliteit**

Verspreid over het plangebied zijn 4 grondboringen en/of proefsleuven gegraven om inzicht te krijgen in de huidige groeiplaatsomstandigheden en beworteling. Proefsleuven zijn gegraven ter hoogte van de knelpunten, zoals toegelicht in hoofdstuk 4.3. Grondboring zijn uitgevoerd binnen de kwetsbare boomzone en proefsleuven zijn ontgraven op de rand van de theoretische stabiliteitskluit. Tezamen worden grondboringen en proefsleuven, groeiplaatsonderzoeken (GPO) genoemd.

De resultaten duiden op variërende groeiplaatsomstandigheden. De bodemopbouw ter hoogte van bomen 1 t/m 6 (GPO 2) is uniform en betreft matige humeus, matig grove zandgrond tot een diepte van circa 60cm –mv. vanaf 60 cm –mv is enkel puin te vinden en hier is op verschillende locaties niet doorheen te boren met de grondboor.

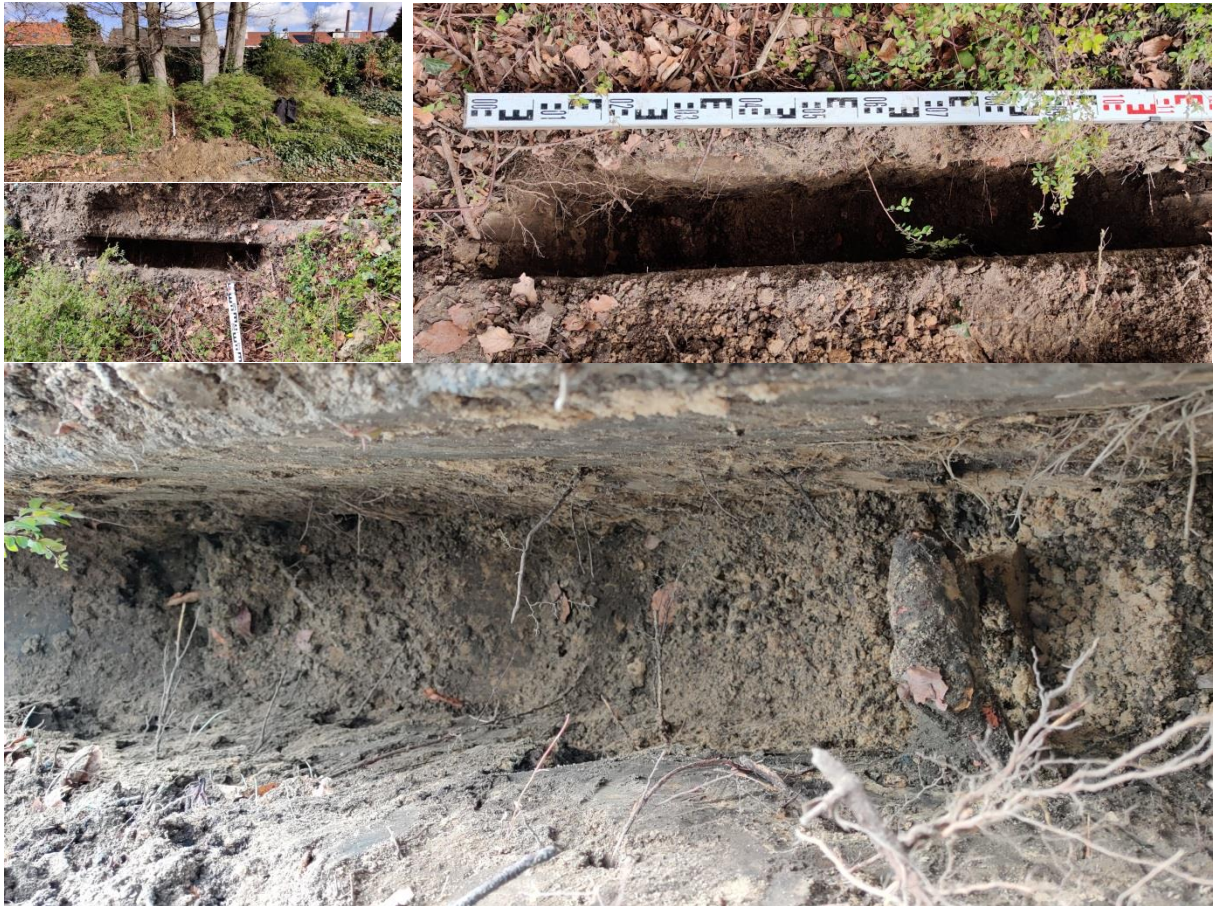
Afbeelding 5: GPO 1

Ter hoogte van GPO 1 zijn op ca. 3 m uit hart stam stabiliteitswortels aangetroffen op van 20-50cm –mv, de zone 00-30cm is intensief bewortelt met fijne en matige grove wortels. In de zone 30-50cm worden extensief fijne wortels aangetroffen. Dieper dan 60 cm –mv is ook op deze locatie niet te graven.

Door de aanwezigheid van de verdichte lagen en de afhankelijkheid van regenwater kunnen we veronderstellen dat de bomen een oppervlakkig ontwikkeld wortelgestel hebben gevormd. In dit kader is een theoretische stabiliteitskluit ( $\emptyset$ ) gehanteerd met een factor 10 (10 x de stamdiameter op borsthoogte).

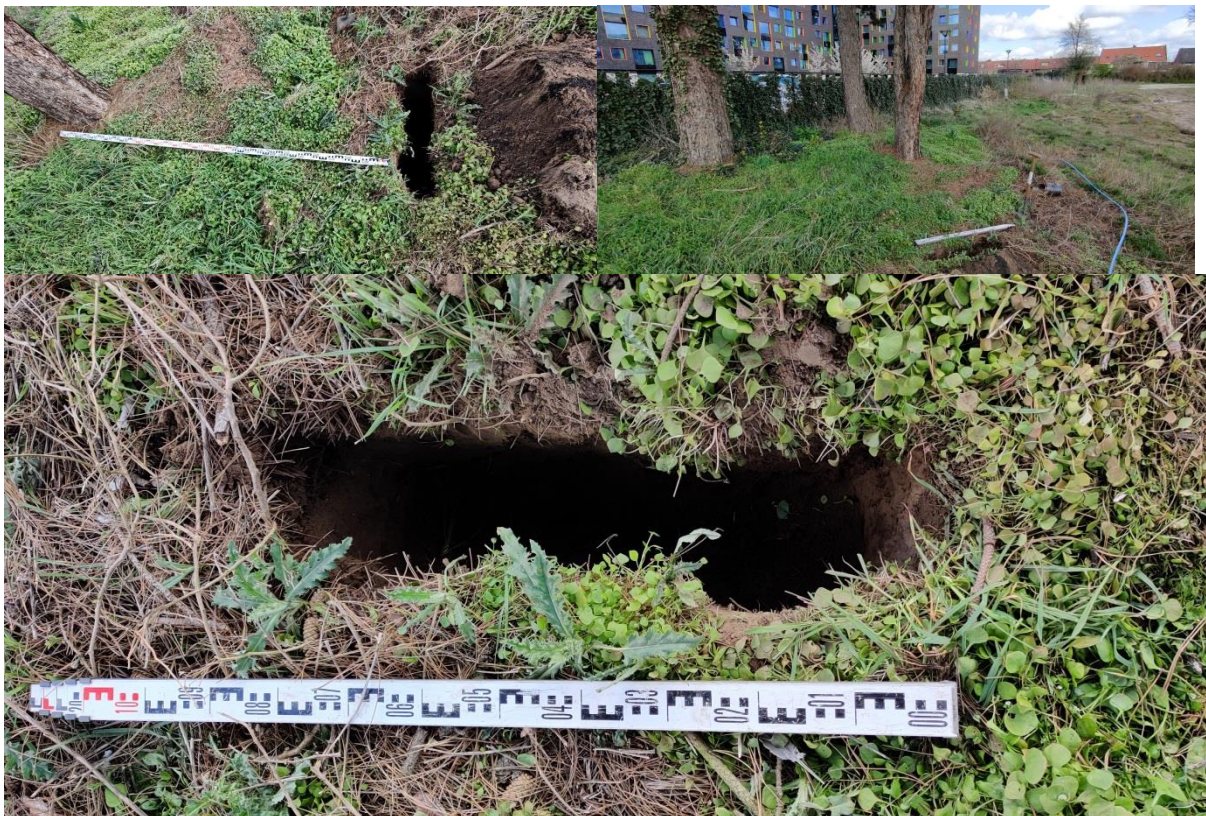
Afbeelding 6: GPO 3

Op de rand van de stabiliteitskluit van boom 9 (GPO 3) wordt vanaf het oppervlak tot ca. 70cm –mv geen beworteling aangetroffen. Aannemelijk is dat de boom in een andere richting heeft geworteld. Gezien de kwetsbaarheid, de afhankelijkheid van regenwater en de variabele grondslag wordt een theoretische stabiliteitskluit (Ø) gehanteerd met een factor 10 (10 x de stamdiameter op borsthoogte).

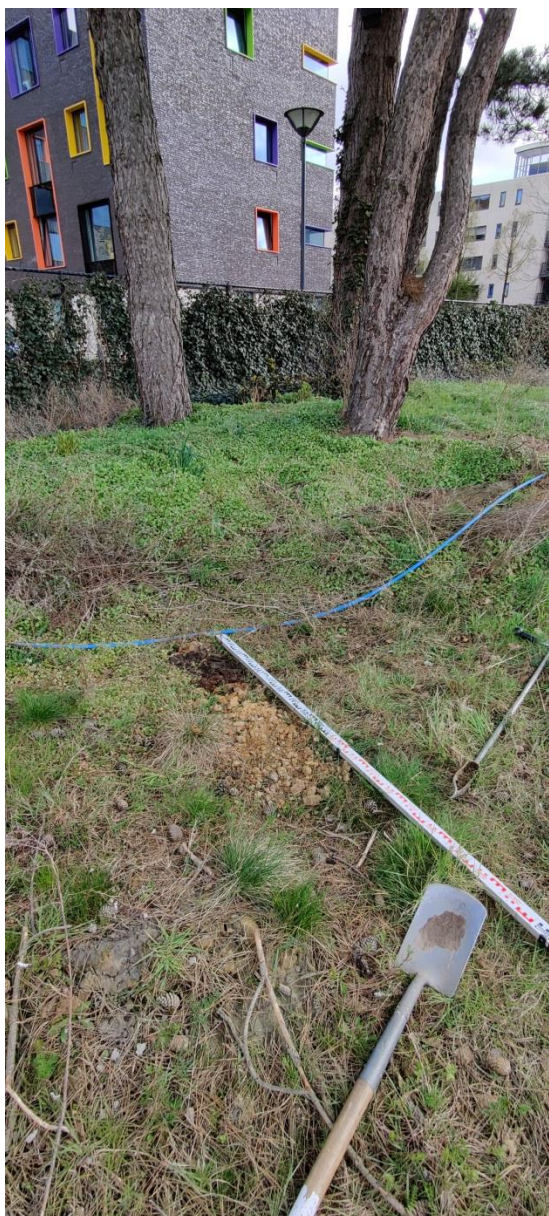
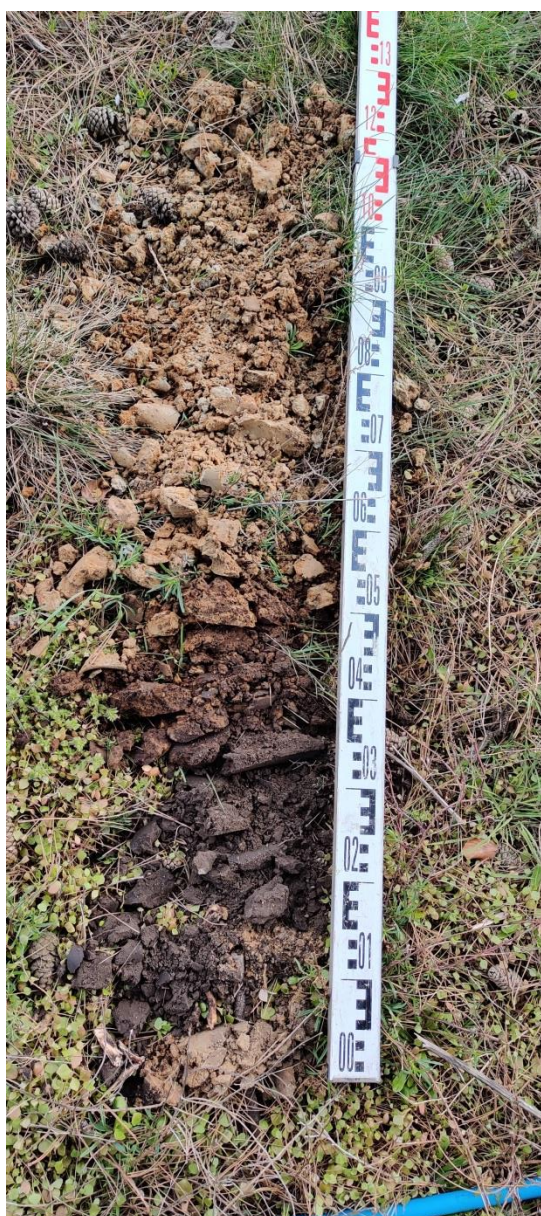
Afbeelding 7: GPO 4

De bodemopbouw ter hoogte van boom 9 (GPO 4), binnen de boomspiegel betreft humeus, matige grove zandgrond tot ca. 50cm –mv. In de zone 50-130cm –mv wordt een laag geel matig fijn zand aangetroffen. De directe omgeving rond deze drie bomen ligt circa 30-50 cm boven omliggend maaiveld.

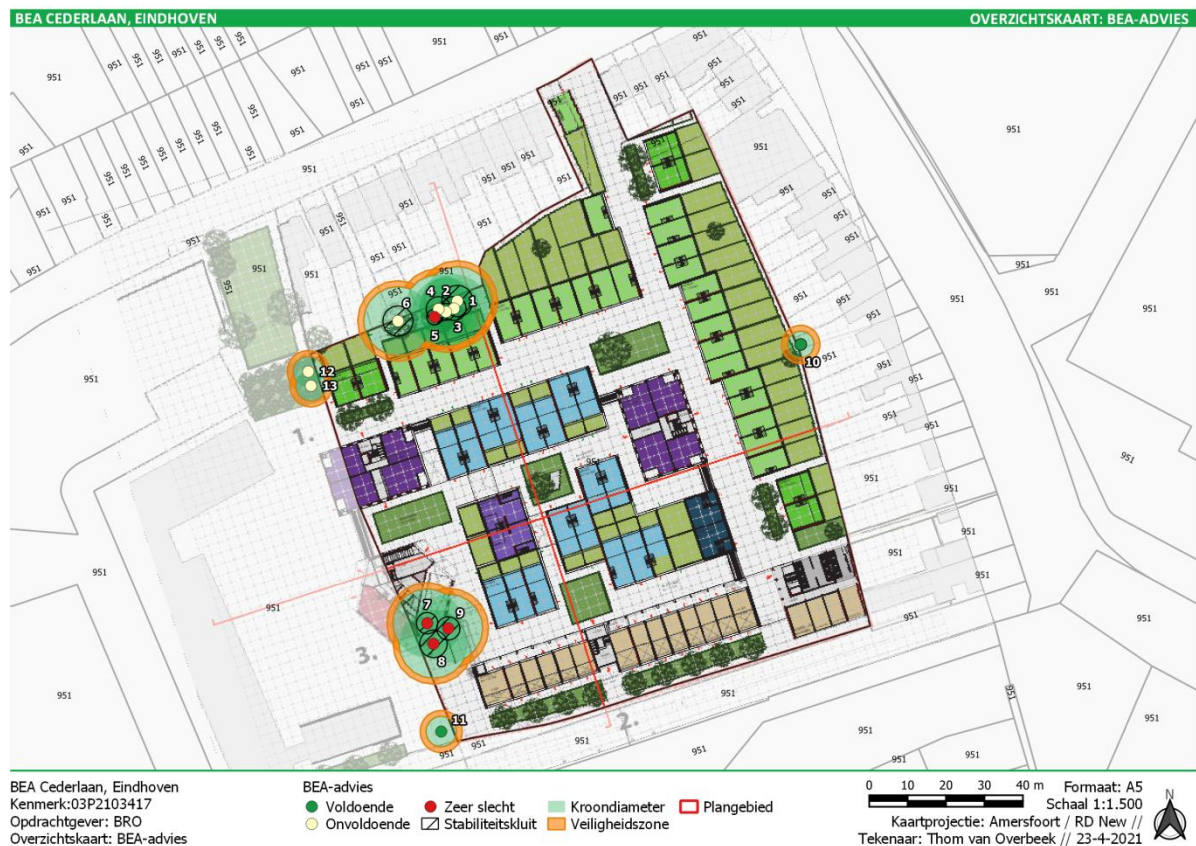
Afbeelding 8: Overzichtsk kaart BEA-Advies waarbij de blauwe buffer rondom bomen 2 t/m 5 groeiplaats voorstel.

Zonder aanpassing van het ontwerp wordt er ruimtelijk beslag gelegd op 3 bomen. Dit betreft bomen 7, 8 en 9. Deze bomen vallen volledig of grotendeels in het bouwvlak van de hoogbouw ten zuidwesten van het plangebied en in dit kader is binnen het huidige ontwerp duurzame handhaving uitgesloten.

Indien het ontwerp omwille van de bomen wordt aangepast moet rekening gehouden worden met de kwetsbare boomzones (veiligheidszone), zoals weergegeven in afbeelding 8.

Bij realisatie van de nieuwe inrichting ter hoogte van bomen 1, 2, 3, 4, 6, 12, 13 in het noordwesten van het plangebied, dienen de kronen ingenomen te worden zodat de twee woningen gerealiseerd kunnen worden. Van bomen 1, 2, 3 en 4 moet circa 1,5-2 meter van de kroon worden verwijderd, van boom 6 moet circa 2 meter verwijderd worden en van bomen 12 en 13 moet circa 1 meter verwijderd worden. Aangeraden wordt om de locatie van de nieuw te plaatsen woningen uit te zetten en in beraad met een boomtechnisch toezichthouder ter plekke te beoordelen waar en tot hoe ver de kronen moeten worden ingenomen.

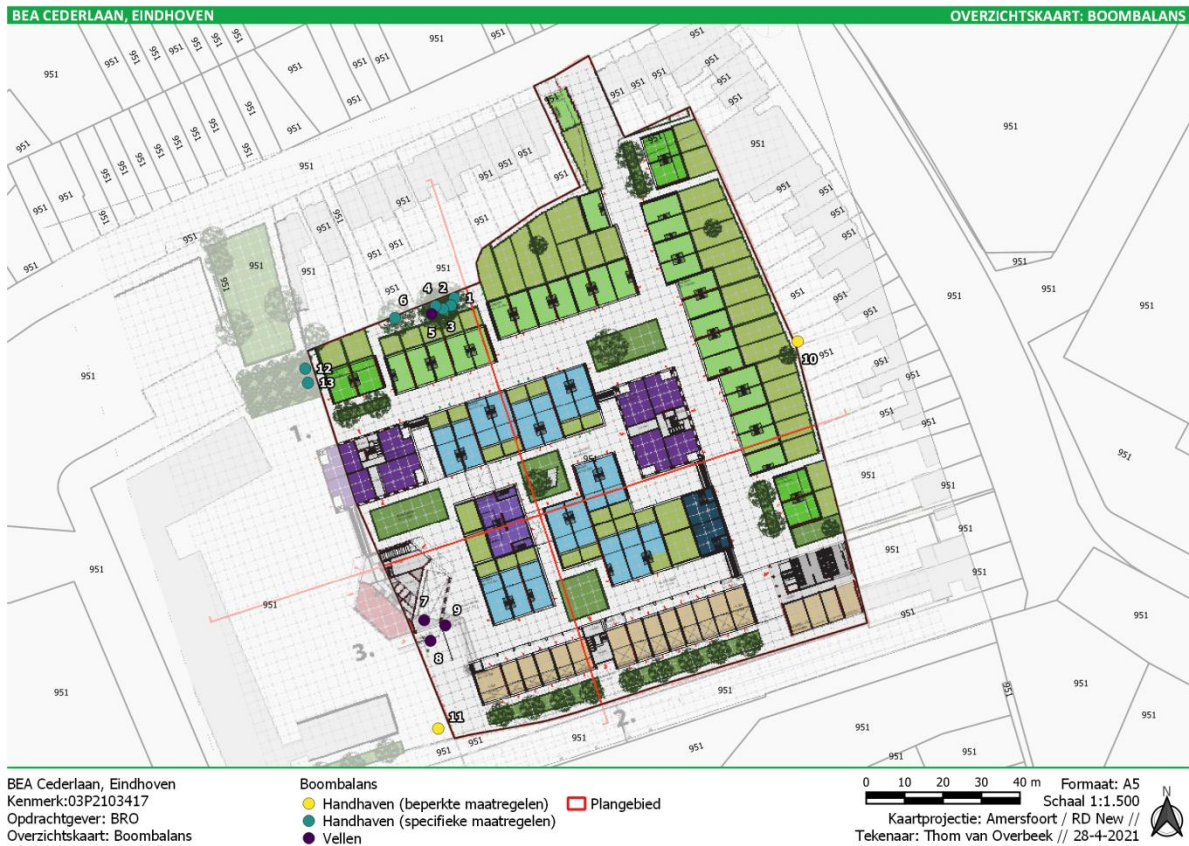
**Afbeelding 9: Overzichtsk kaart Boombalans**

In Tabel 6 is de boombalans te vinden voor de bomen in de invloedssfeer van het project. Door het nemen van beperkte en specifieke maatregelen zijn 9 bomen duurzaam te handhaven. 4 bomen kunnen niet duurzaam gehandhaafd worden door ruimtelijk beslag en/of significante wortelschade en kroonschade.
