## Groenplan – Tivoli Eindhoven

Onderwerp: Groenplan Tivoli Eindhoven

# Bomen Effect Analyse

9 BOMEN TIVOLIKERK

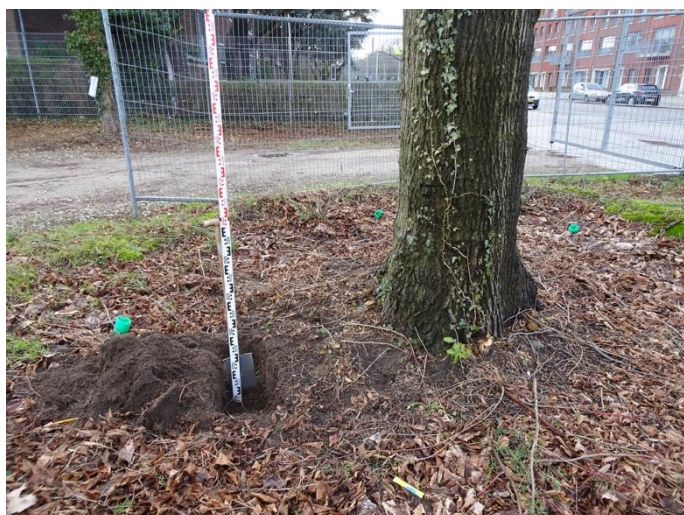
Afbeelding 5: overzicht profielkuil 1.

| DIEPTE (CM -M.V.) | OMSCHRIJVING | BEVINDINGEN |
|---|---|---|
| 0 – 30 | Matig humeus, matig fijn zand | Intensieve beworteling (tot ø 2 mm) . |

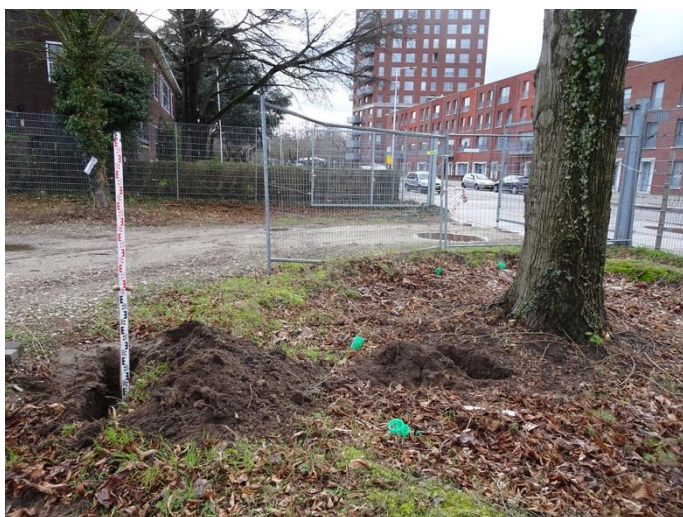
Afbeelding 7: overzicht profielkuil 2.

| DIEPTE (CM -M.V.) | OMSCHRIJVING | BEVINDINGEN |
|---|---|---|
| 0 – 50 | Geroerde grond met uiterst humusarm tot humusrijk, fijn zand | Matig intensieve beworteling (tot ø 0,5 cm) . |

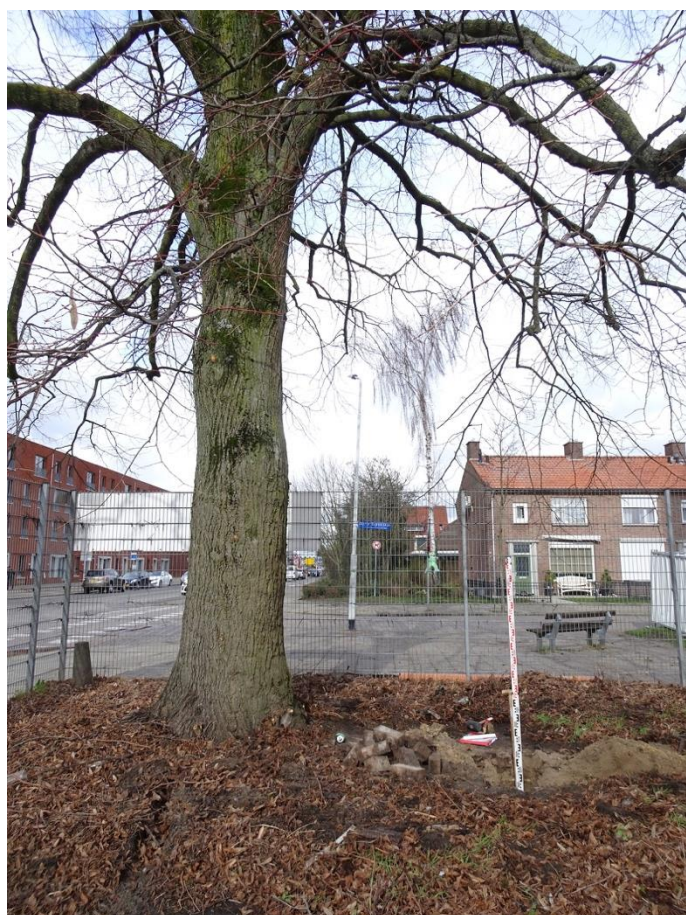
Afbeelding 9: overzicht profielkuil 3.

| DIEPTE (CM -M.V.) | OMSCHRIJVING | BEVINDINGEN |
|---|---|---|
| 8 – 55 | Uiterst humusarm, fijn zand | <ul style="list-style-type: none"><li>• Oppervlakkig intensieve beworteling net onder de verharding (tot <math>\varnothing</math> 8 mm).</li><li>• Intensieve tot matig intensieve beworteling tot 2,5 cm <math>\varnothing</math>, met op 28 cm diepte een wortel van 6 cm.</li></ul> |

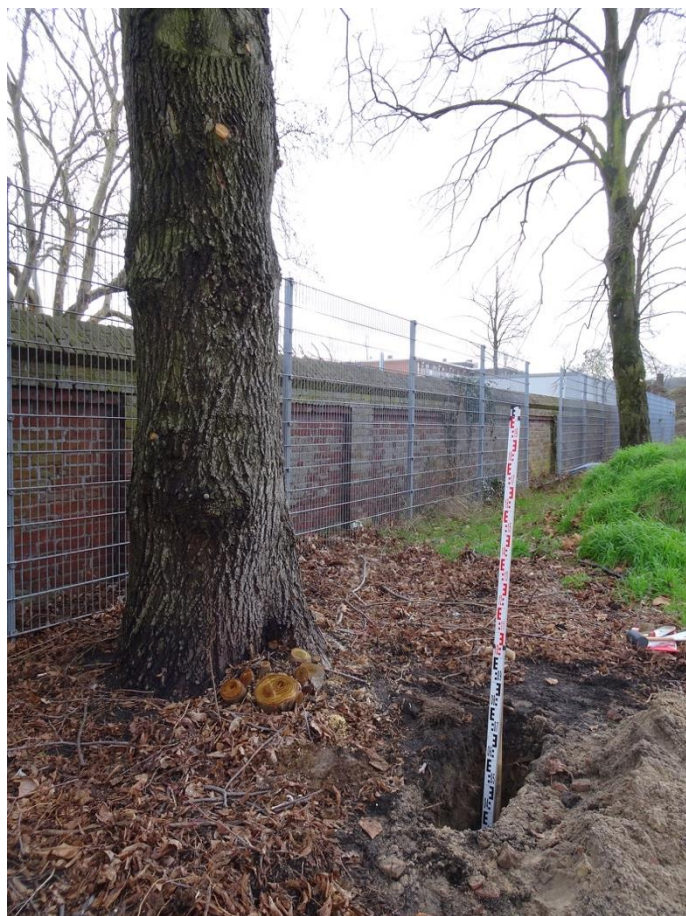
Afbeelding 12: overzicht profielkuil 4.

| DIEPTE (CM -M.V.) | OMSCHRIJVING | BEVINDINGEN |
|---|---|---|
| 15 – 75 | Uiterst humusarm, matig fijn zand met puin | <ul style="list-style-type: none"><li>• Van 15 tot 20 cm diepte intensieve beworteling (tot <math>\varnothing</math> 4 mm) en 1 wortel van 1,5 cm <math>\varnothing</math>.</li><li>• Van 20 tot 65 cm diepte matig intensieve beworteling( tot <math>\varnothing</math> 0,5 cm).</li></ul> |
| 75 - 100 | Uiterst humusarm tot matig humusrijk, fijn zand | Fijne beworteling (tot $\varnothing$ 3 mm). |

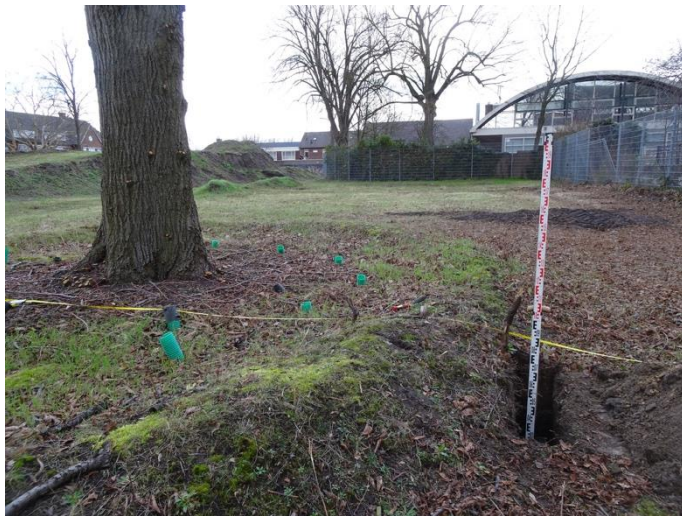
Afbeelding 15: overzicht profielkuil 5.

| DIEPTE (CM -M.V.) | OMSCHRIJVING | BEVINDINGEN |
|---|---|---|
| 0 – 65 | Geroerde grond met uiterst humusarm tot matig humusarm, fijn zand | <ul style="list-style-type: none"><li>• Matig intensieve tot matig extensieve beworteling (tot ø 0,5 cm).</li><li>• Bodem is verdicht (handmatig vastgesteld).</li></ul> |

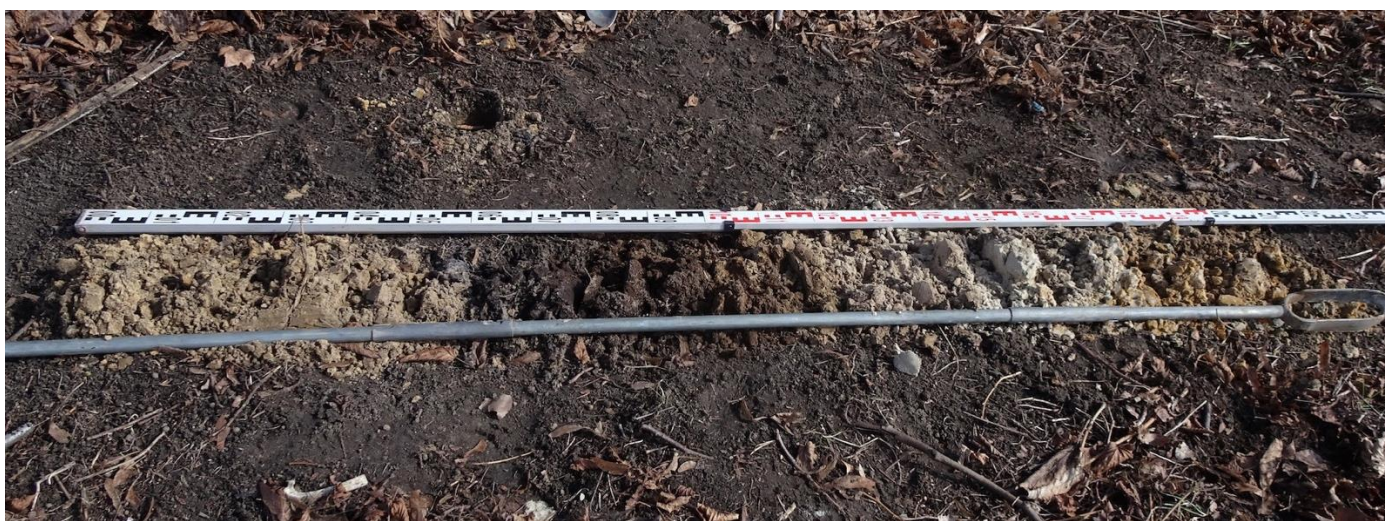
Afbeelding 17: overzicht grondboring.

| DIEPTE (CM -M.V.) | OMSCHRIJVING | BEVINDINGEN |
|---|---|---|
| 120 - 210 | Uiterst humusarm, fijn zand | <ul style="list-style-type: none"><li>• Roestvlekken vanaf 1,6 m beneden maaiveld.</li><li>• Reductievlekken vanaf 1,85 m beneden maaiveld.</li></ul> |

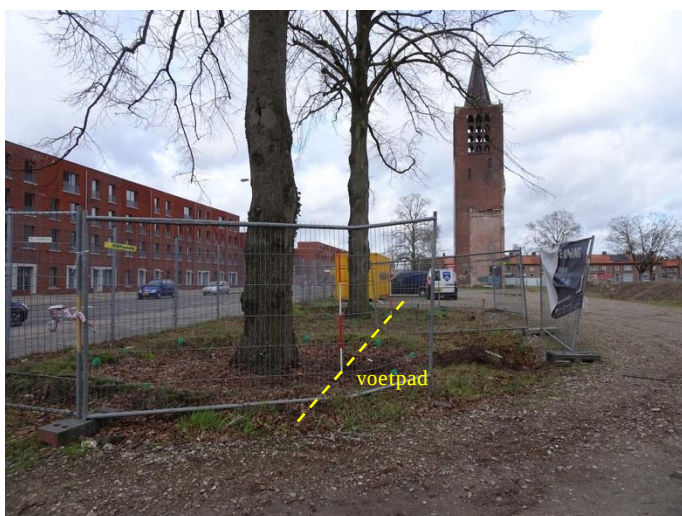
Afbeelding 18: locatie van voetpad, volgens schetsontwerp (boom 1)

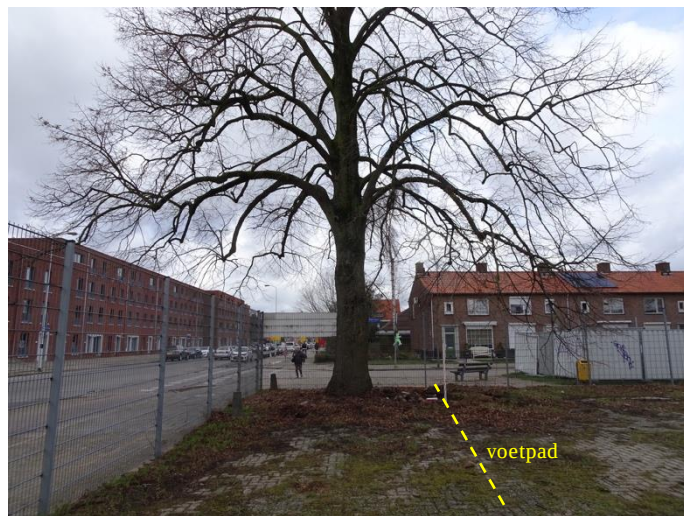
Afbeelding 19: locatie van voetpad, volgens schetsontwerp (boom 3)
