# BOMEN EFFECT ANALYSE

## 3 locaties op Landgoed Eikenburg, Eindhoven

| <b>Project</b> | Ontwikkeling Landgoed Eikenburg, Eindhoven |
| <b>Datum</b> | 13 Juni 2020 |

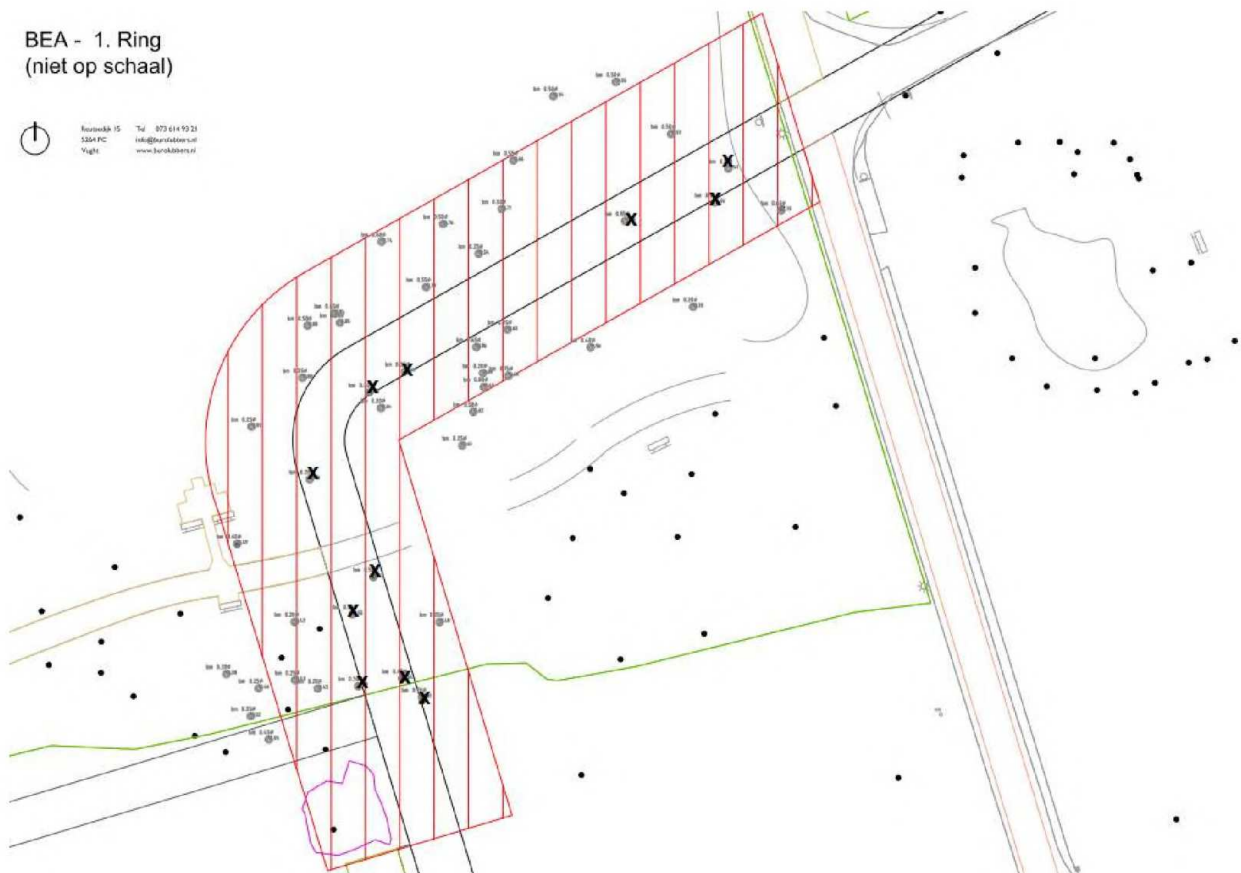
De nieuwe weg met de bomen (aangekruist) in en tegen het wegprofiel die sowieso niet kunnen worden gehandhaafd

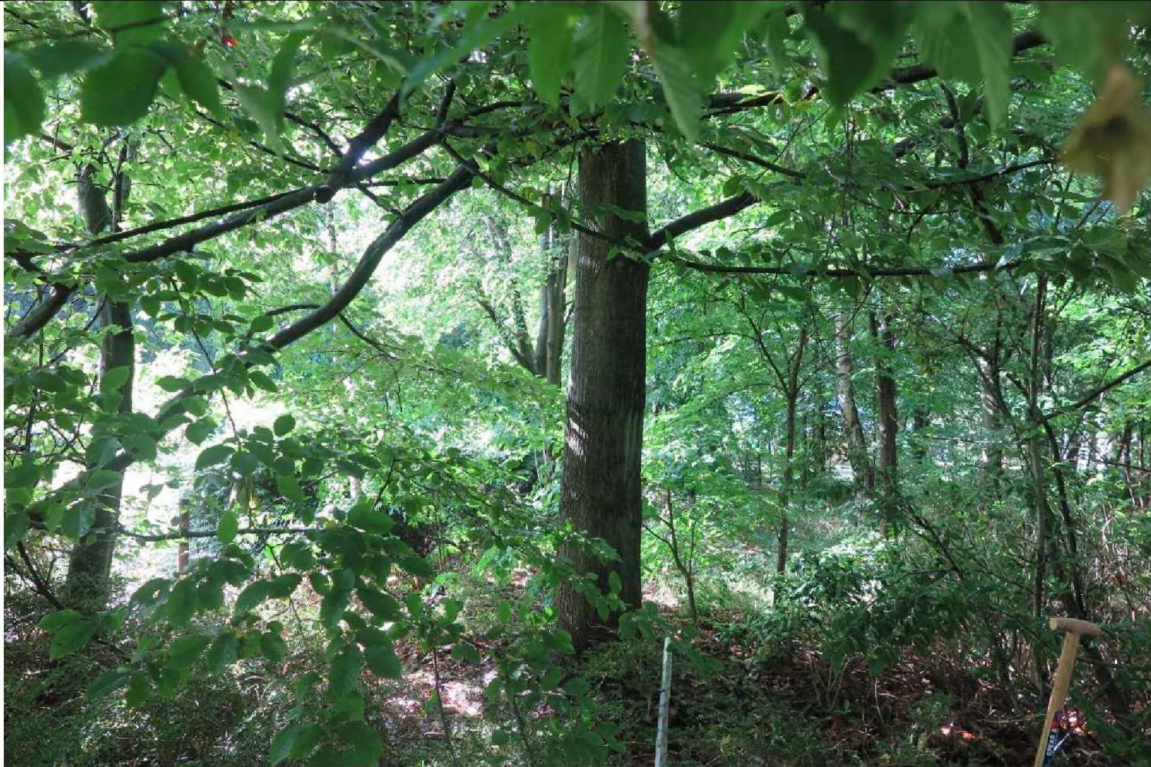
De boom betreft een fors exemplaar met een stamdiameter van ca. 0,45 m en een hoogte van 20-25 meter. De conditie van de boom is redelijk, de toekomstverwachting en boomtechnische kwaliteit positief. De boom is behoudenswaardig.

Beeld van de stam van de Amerikaanse eik in de bossage

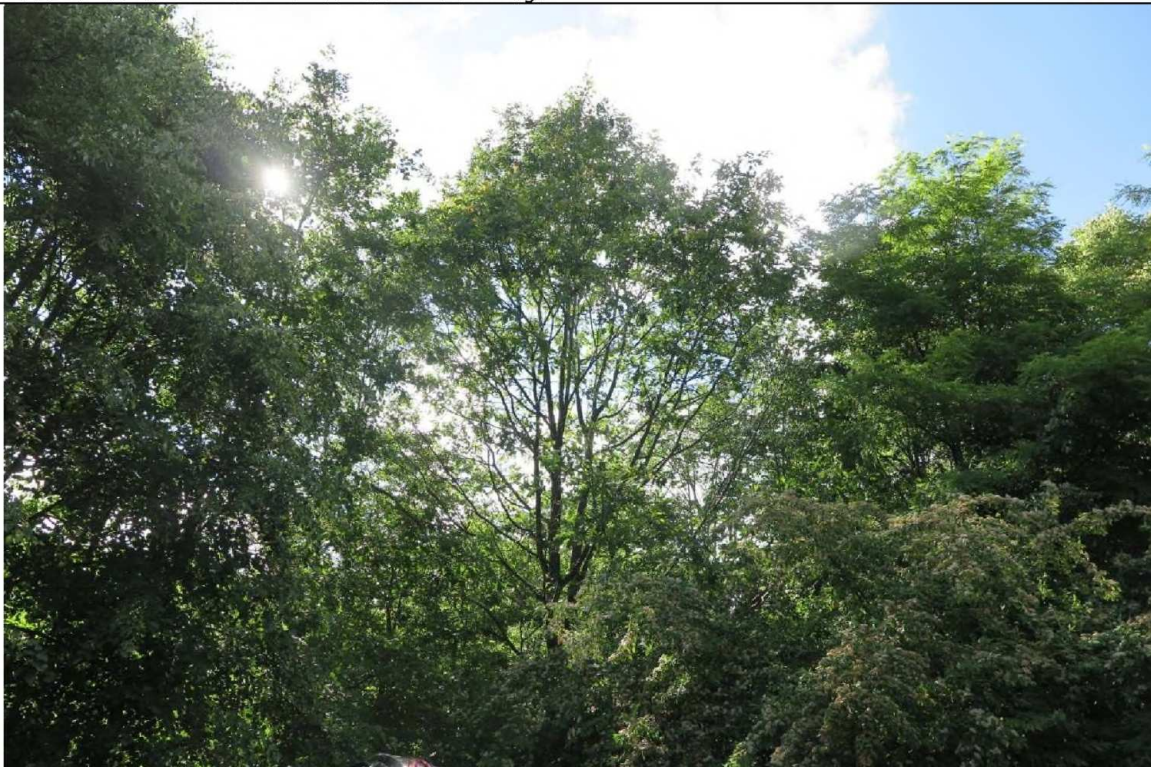
Beeld van de kroon boven de bossage

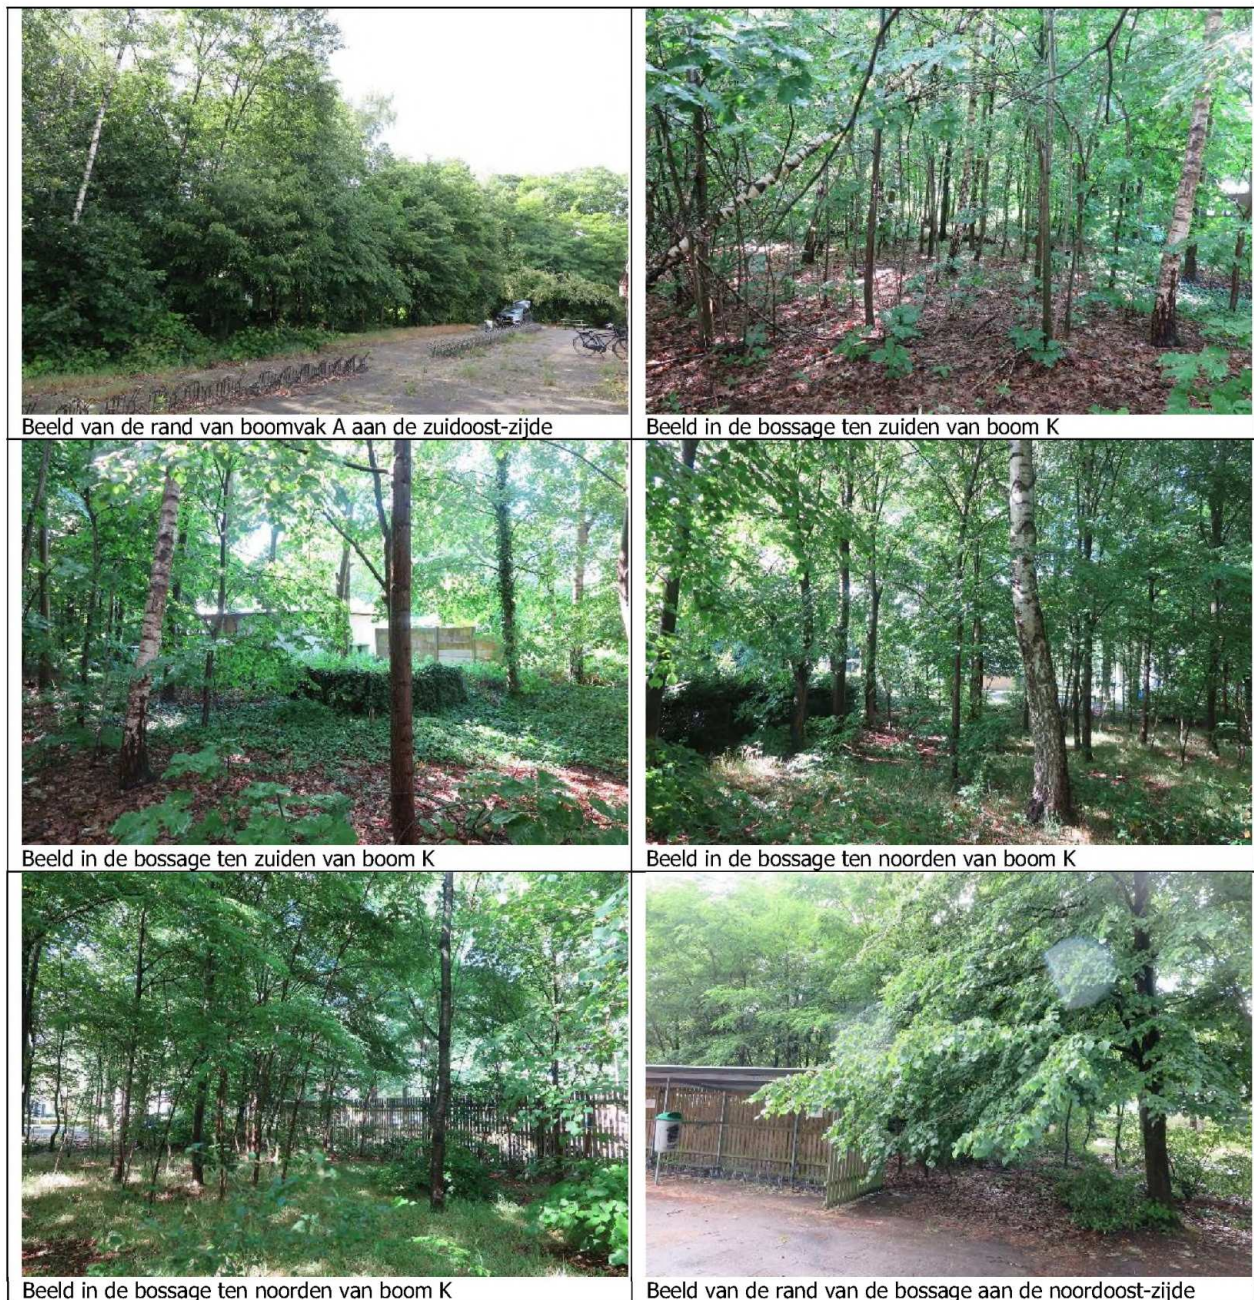
De boomtechnische kwaliteit en beeldkwaliteit van de boomvormers individueel is zeer beperkt. Individueel zijn er geen exemplaren te selecteren met een dusdanige boomtechnische en beeldkwaliteit dat deze als behoudenswaardig kunnen worden gekwalificeerd, anders dan boom K.

Beoordeling als geheel. De boombeplanting is vrij eenvormig. De bossage is "hol" aan het worden. De randen zijn nog gesloten, maar verder is er veel doorzicht in het boomvak. De conditie en toekomstverwachting daarentegen is in beginsel positief. Afhankelijk van het toekomstig gewenste beeld (gesloten struiken/boombeplanting en/of open boombeplanting/variatie) is ingrijpen wenselijk. De boomtechnische kwaliteit is als geheel dan ook matig. De beeldkwaliteit niet bijzonder-gewoon. Boomvak A kwalificeren we als *niet behoudenswaardig*.

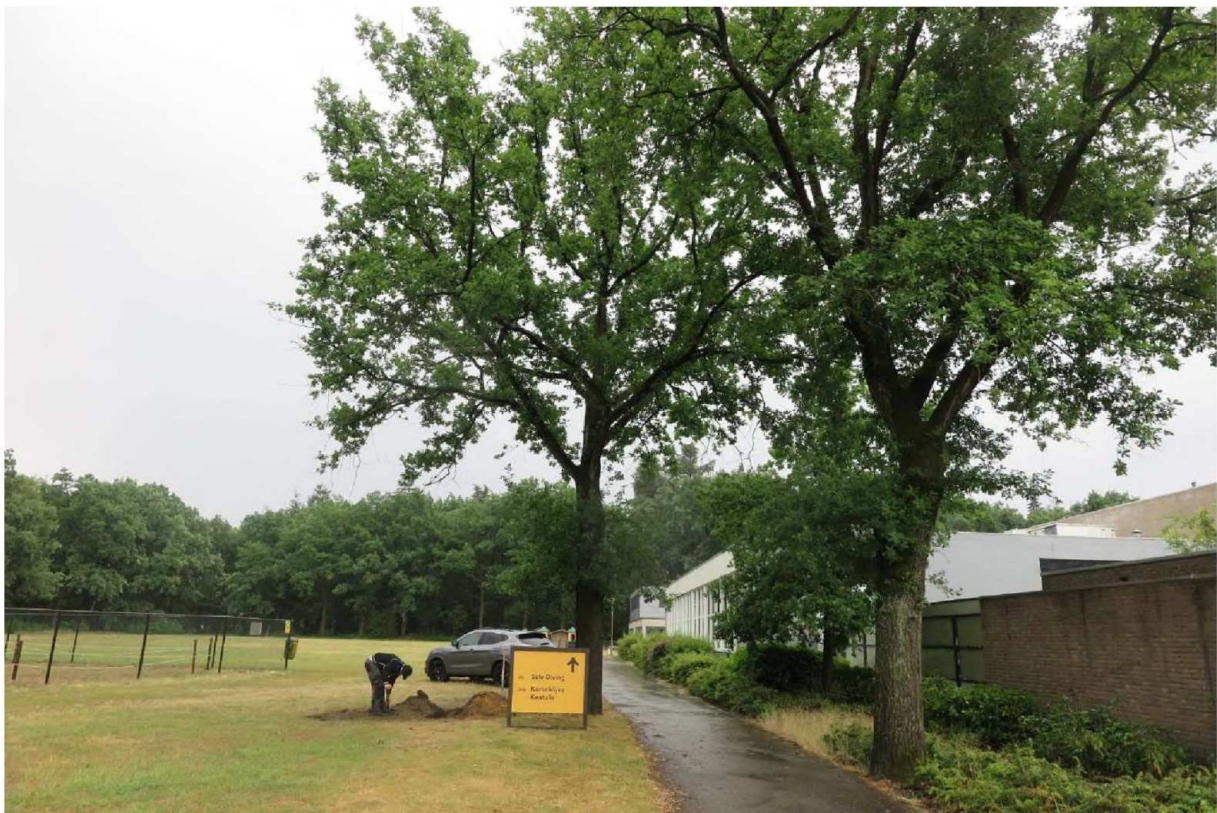
Beeld van de 3 eiken. Op de voorgrond de 2 zwaardere eiken in een matige conditie. Op de achtergrond de kleinere eik.

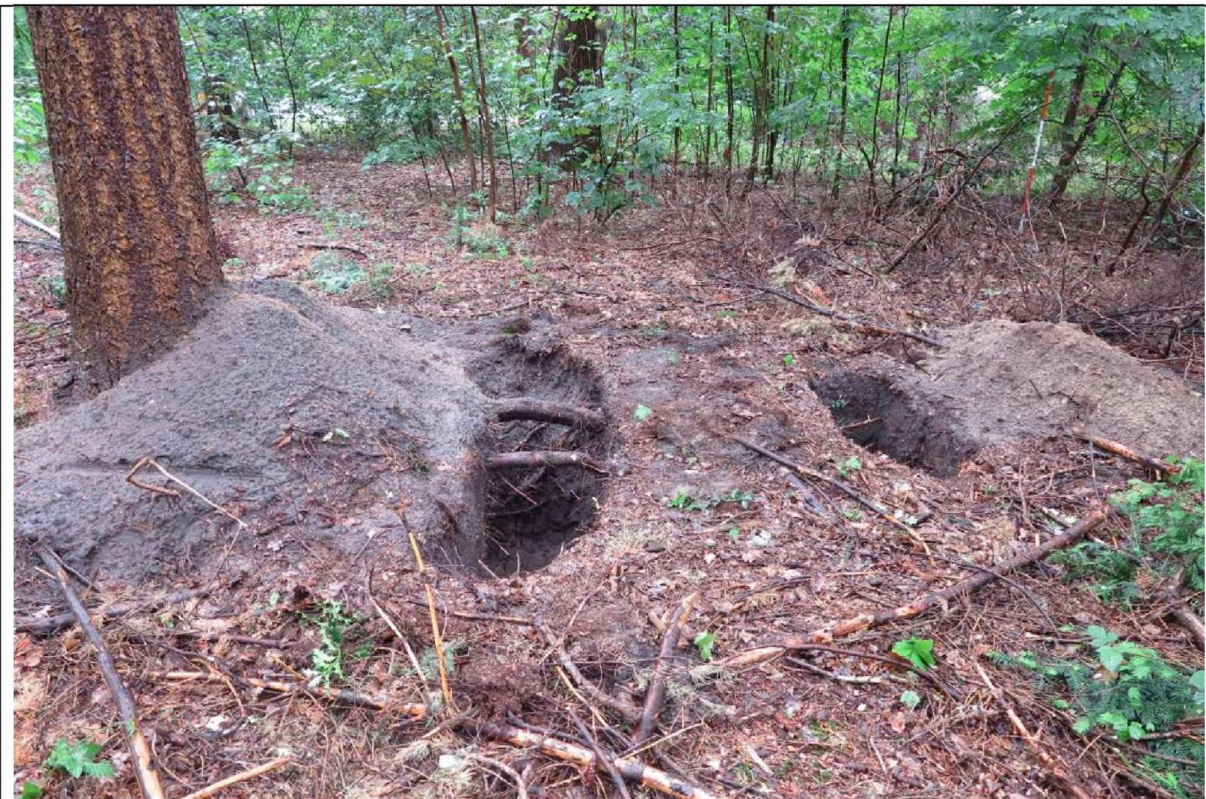
In deze profielsleuf is geen zware beworteling aangetroffen. In de profielsleuf is de bovenste ca. 40 cm intensief beworteld met beworteling tot een maximale doorsnede van 2 cm.

Beeld van de 2 profielsleuven

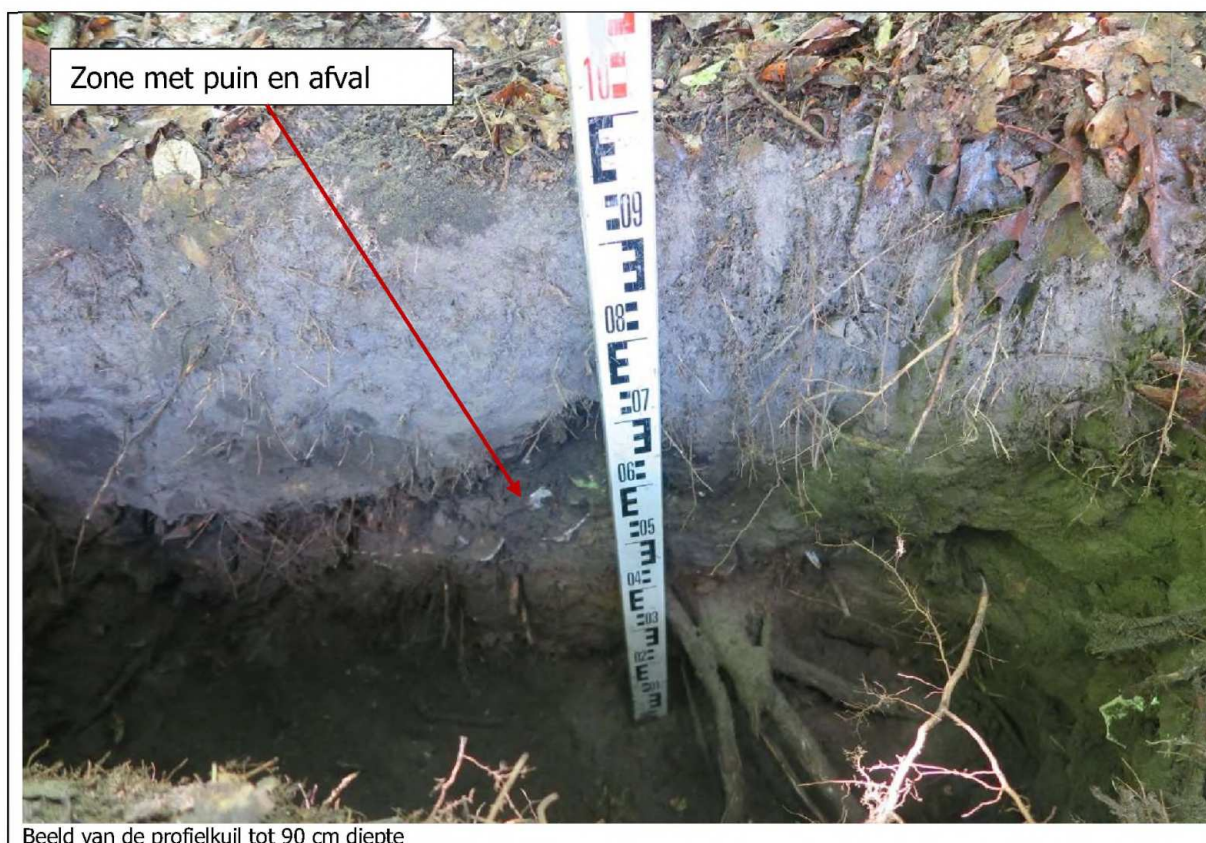
Het profiel is tot 90 cm onder maaiveld intensief beworteld. Op 70 cm onder maaiveld is beworteling tot 2 cm aangetroffen.

Beeld van de profielkuil tot 90 cm diepte

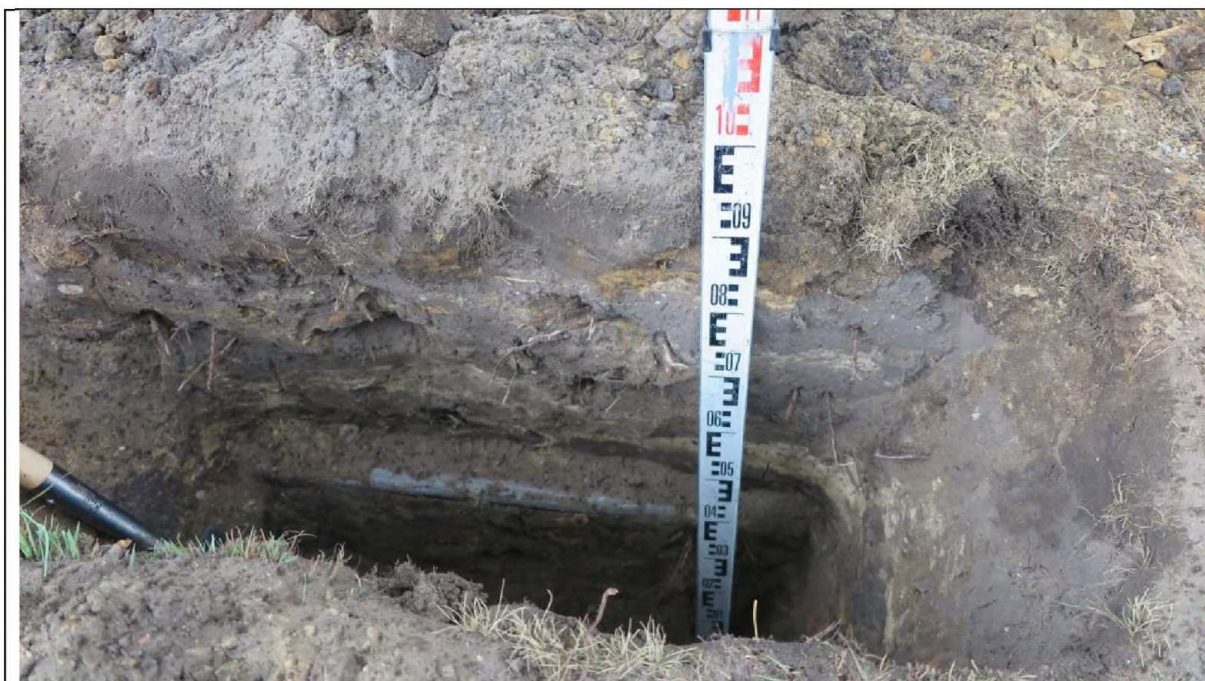
Tot 60 cm onder maaiveld is het profiel sterk verdicht met lichte beworteling. Op 60 cm onder maaiveld wordt een PVC-leiding aangetroffen. In de zone 60-70 cm lichte beworteling. In de zone 70-90 cm dode restanten van zware beworteling. De profielsleuf is tot 100 cm beneden maaiveld doorgegraven, tot humusloos zand.

Beeld van de profielsleuf op 230-270 uit het hart van de boom

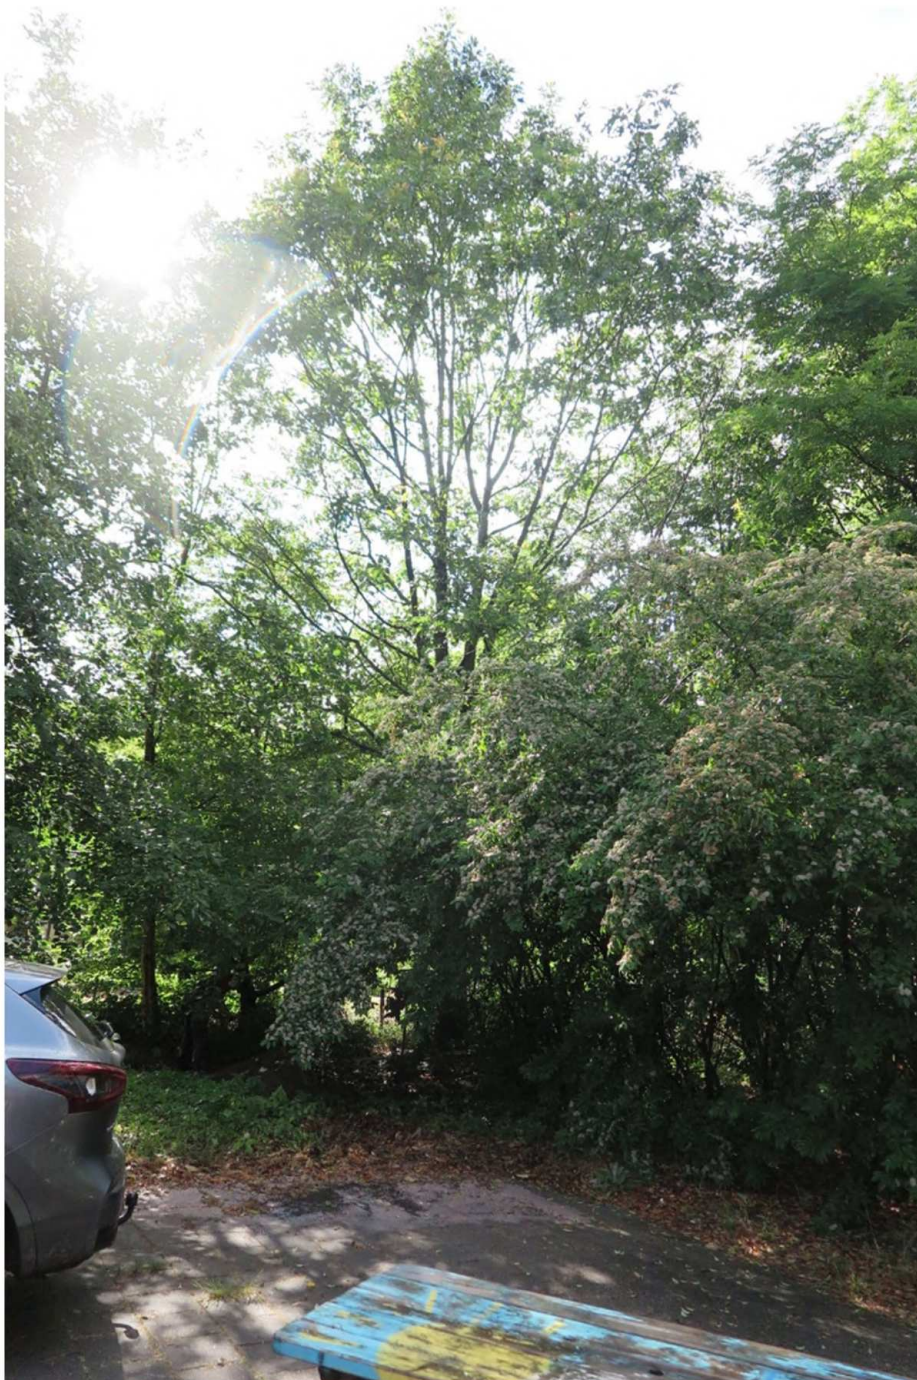
De takvrije stamlengte is beperkt tot ca. 2,3 meter, maar begeleidingssnoei en vergroting van de takvrije stamlengte is eenvoudig mogelijk.

Beeld van de kroonopbouw met de opgaande gesteltakken

Uitgaande van bebouwing bestaande uit één bouwlaag is de vastgestelde minimale ontgravingsafstand van 3 meter en (afgeleide) bebouwingsafstand op 4 meter afstand uit het hart van de boom, leidend. Er zijn geen of slechts beperkte aanvullende snoeiwerkzaamheden nodig. Maar ook in het geval van bebouwing bestaande uit 2 bouwlagen is bouw op 4 meter afstand mogelijk. De boom moet dan wel "opgesnoeid" worden.

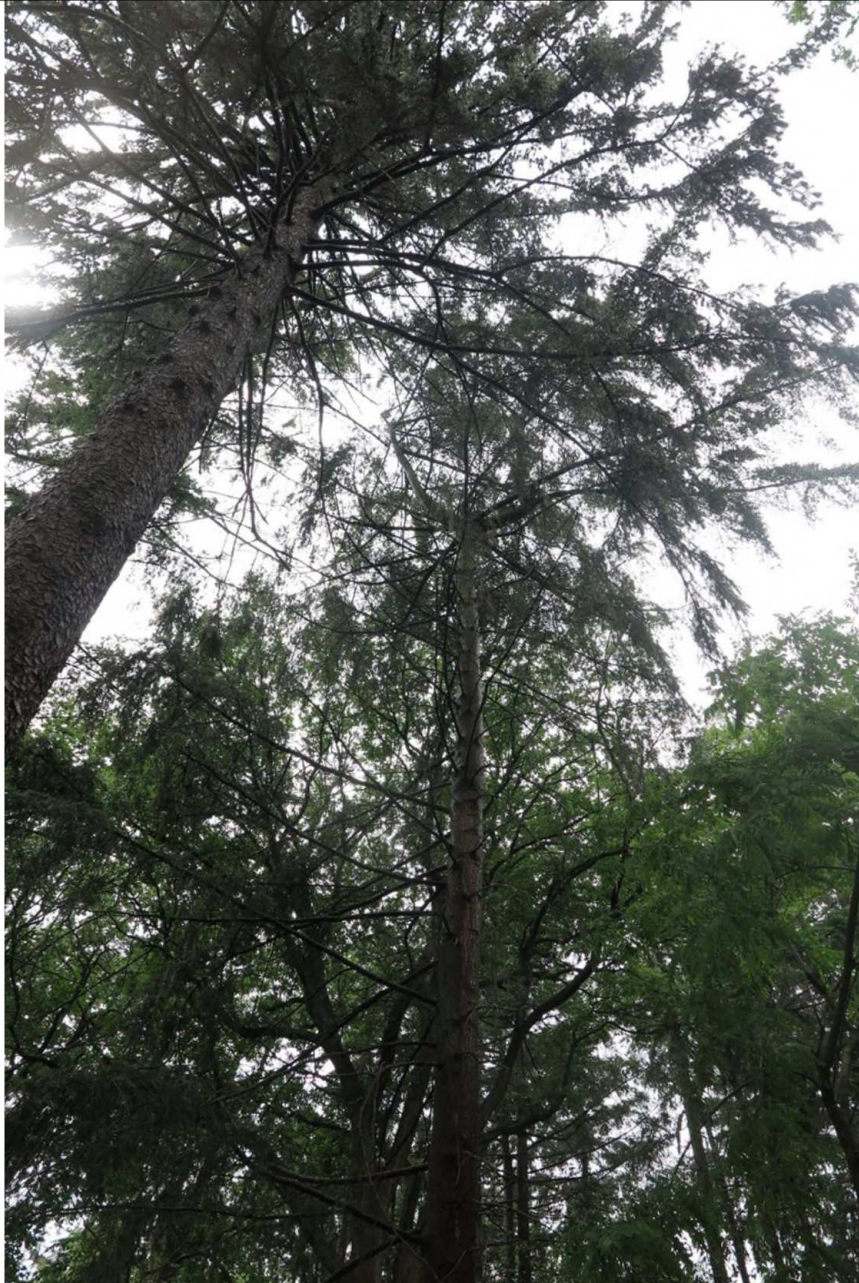
## Informatieblad boom 4

| <b>Veiligheid/gebreken</b> | Afgebroken op 10 meter |
| <b>BOOMTECHNISCH OORDEEL</b> | Rooien (2) |

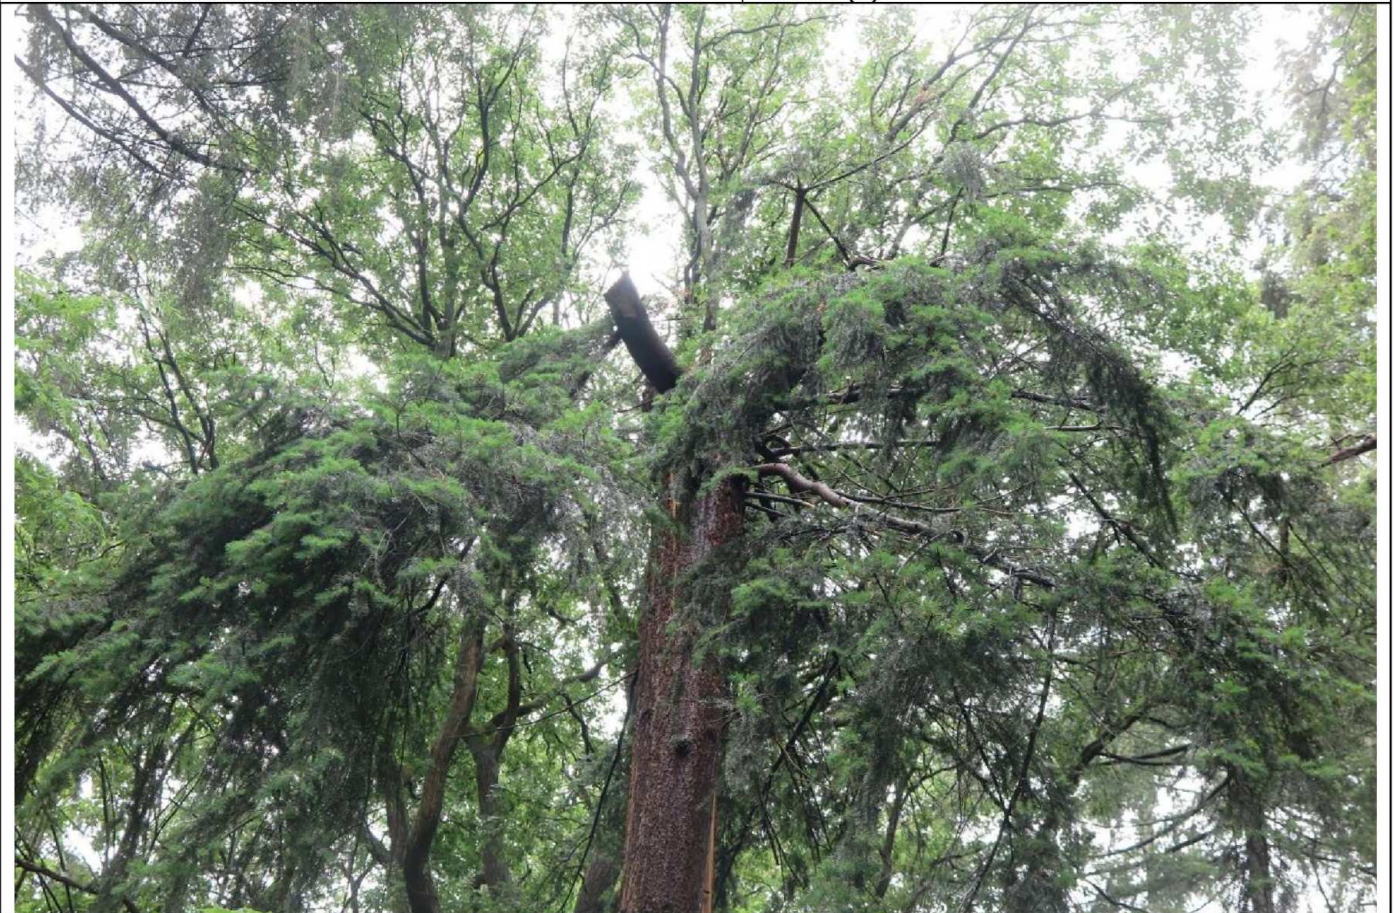
## Informatieblad boom 5

| <b>Veiligheid/gebreken</b> | Dood hout |
