**Gebouwen  
Paviljoen en  
Paviljoen NP**

**Boom  
Effect  
Analyse**

## Boom Effect Analyse Gebouwen Paviljoen en Paviljoen NP

| <b>DATUM</b> | 22 oktober 2018 |

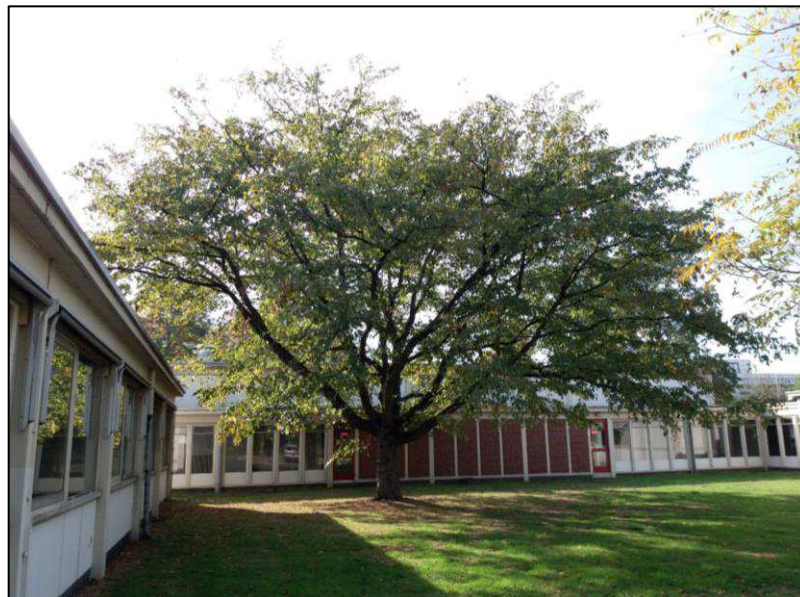
Op **Foto 1** is te zien, wat het algemene beeld is rondom het Paviljoen en het Paviljoen NP. Veel bomen staan op slechts enkele meters van de gevel, waarbij de takken van de grotere bomen boven de gebouwen uitsteken.

**Foto 1:**  
Impressie situatie rondom  
Paviljoen en Paviljoen NP

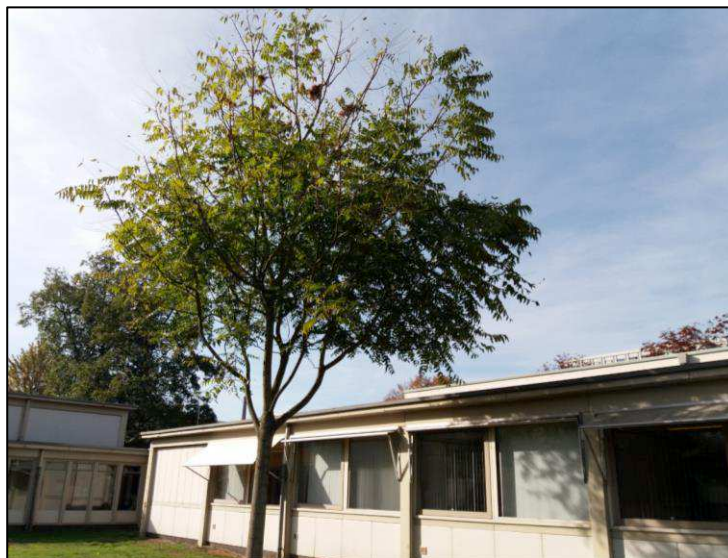
**Foto 2:**  
**De meeste bomen hebben**  
**een goede of iets**  
**verminderde conditie**

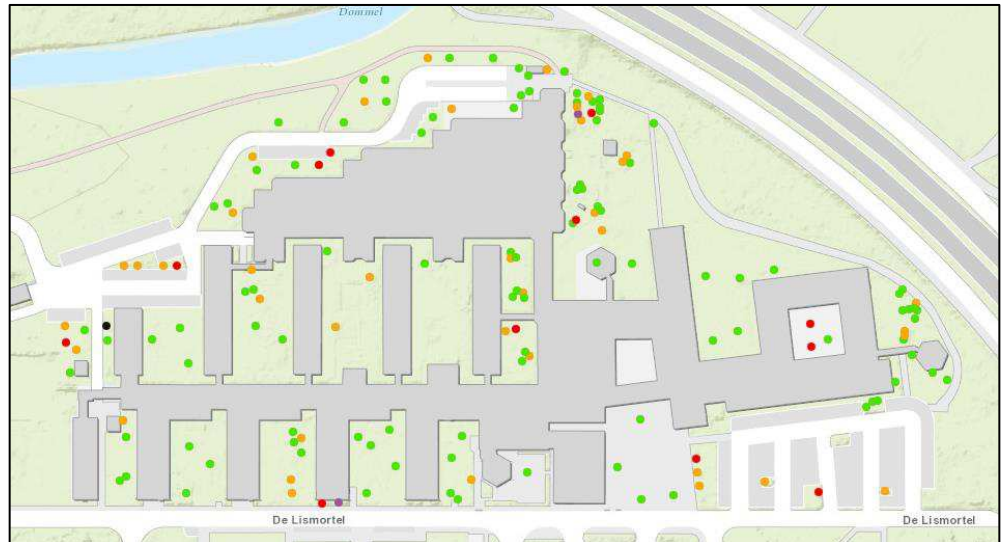
Van de 152 beoordeelde bomen zijn er 99 visueel beoordeeld als gezond, met een daarbij horende toekomstverwachting van meer dan 15 jaar (zie **Tabel 1 en Figuur 2**).

**Figuur 2:**  
Conditie van de  
onderzochte bomen.

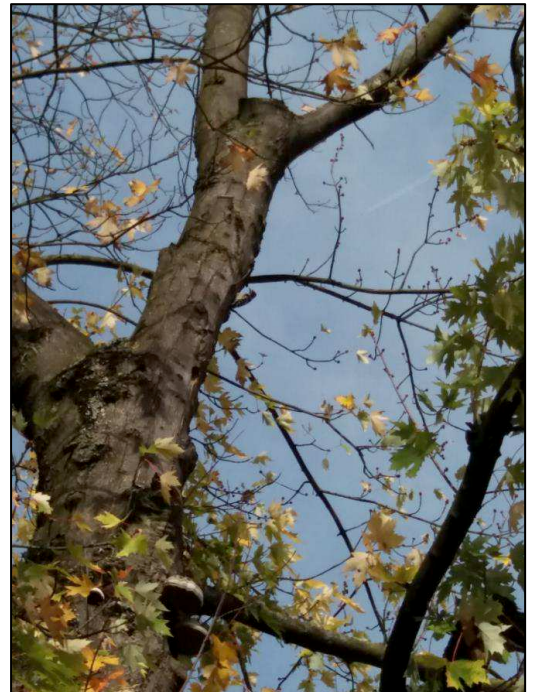
In **Tabel 2** zijn de gebreken en aantal constateringingen ervan. Zo werden bij meerdere bomen spechtengaten, holtes en zwamaantastingen aangetroffen (zie **Foto 3**).

**Foto 3:**  
Zilveresdoorn  
met zwam en specht

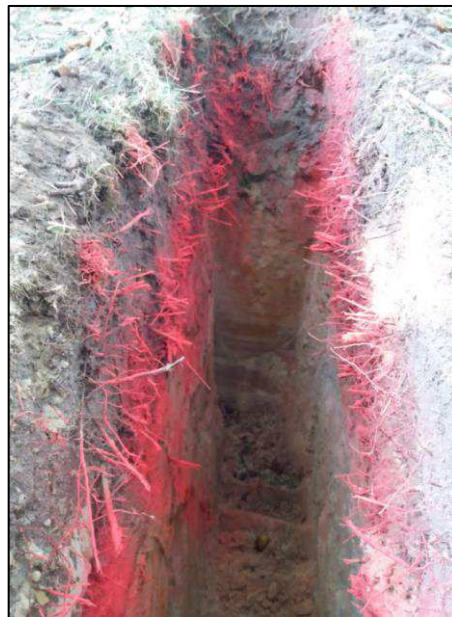
**Foto 4 (links):**

| <b>Beworteling</b> | Beworteling alleen aanwezig tot 30 cm diepte in humusrijke laag:<br>In de bovenste 20 cm circa 7 wortels met dikte tussen 0,5 en 1 cm<br>Op 20 – 30 cm diepte 2 wortels dikker dan 1 cm<br>Onder 30 cm diepte geen wortels aangetroffen. |

**Profielsleuf 1.**

**De beworteling (roze) gaat slechts tot 30 cm.**

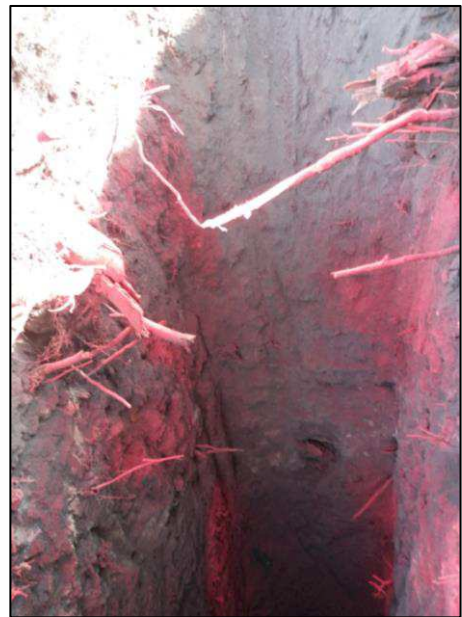
**Foto 5 (rechts):**

| <b>Beworteling</b> | Intensieve beworteling tot op 70 cm diepte, diameter variërend van 0,1 tot 2 cm. |

**Profielsleuf 2.**

**De beworteling (roze) gaat tot 70 cm.**

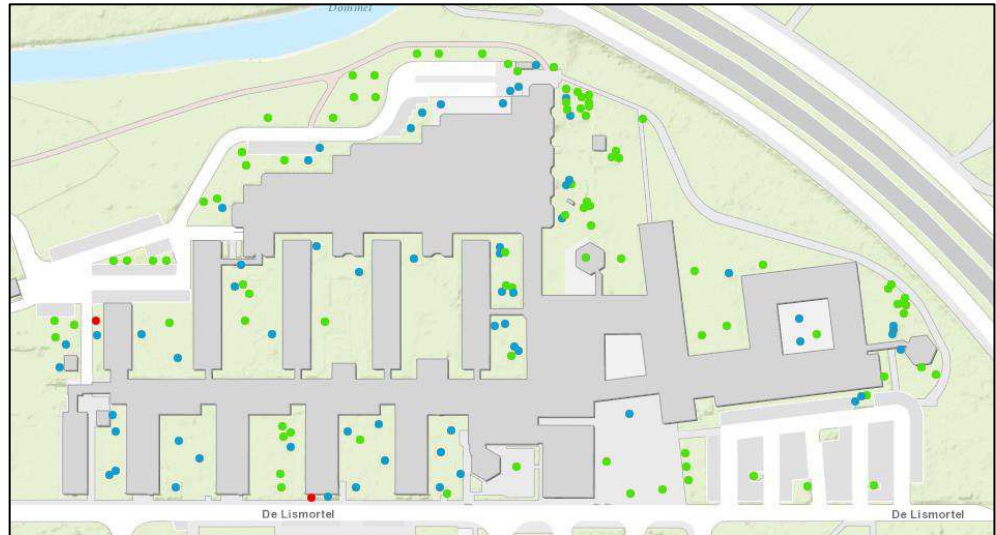
De 2 bomen met een slechte conditie en de dode boom zijn niet inpasbaar en dienen te worden verwijderd.

**Figuur 4:**

Inpasbaarheid van de onderzochte bomen.

Voor een deel van de bomen dienen specifieke maatregelen getroffen te worden. In **Figuur 4** is te zien, om welke bomen het gaat. In **Bijlage 2** zijn de te nemen maatregelen per boom verder gespecificeerd.

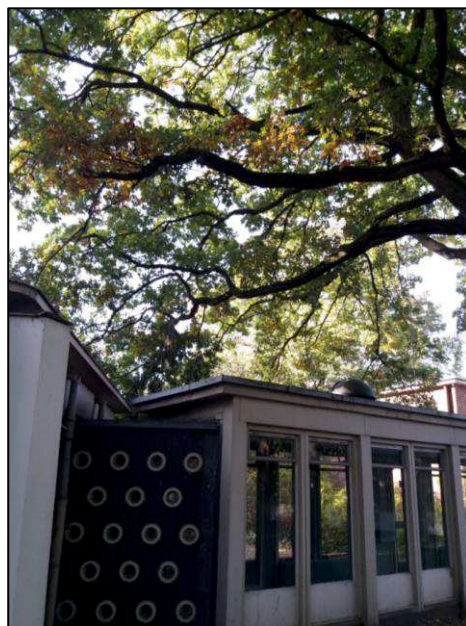
**Foto 6 (links):**

Takken die dicht boven het gebouw hangen, dienen te worden gesnoeid om schade te voorkomen.

Een groot aantal bomen dient gesnoeid te worden. Hierbij gaat het om het snoeien of verwijderen van laaghangende takken, en het snoeien of verwijderen van takken die tegen of dicht boven de gebouwen hangen. Deze takken lopen een groot risico op schade tijdens de sloopwerkzaamheden (zie **Foto 6**). Bovendien is het bij de bomen, die dicht bij de gevel staan, extra belangrijk om de stam goed te beschermen.

De snoeiwerkzaamheden dienen vóór de sloopwerkzaamheden gedaan te worden door een vakbekwame boomverzorger (ETW gecertificeerd of aantoonbaar gelijkwaardig niveau). Hierbij mogen geen takken dikker dan 10 cm verwijderd worden.

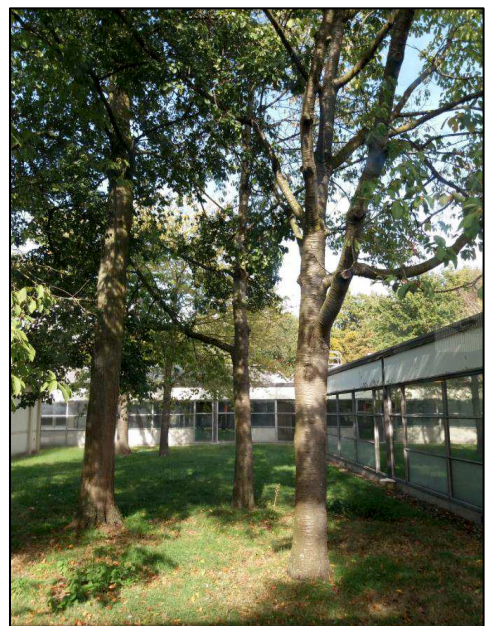
**Foto 7 (rechts):**

Bomen die op de binnenplaats staan. Plaats hekken om een zo groot mogelijk deel van de kwetsbare boomzone.

- Bescherm de stammen van alle bomen zo veel mogelijk tegen schade (zie bomenposter) (zie **Foto 7**). Per boom dient de beste keuze te worden gemaakt:

- Plaats bouwhekken rondom de gehele kwetsbare boomzone. Dit kan groepsgewijs.
  - Als dit niet kan: plaats bouwhekken rondom een zo groot mogelijk deel van de kwetsbare boomzone.

- Als dit ook niet kan: plaats bouwhekken op één meter vanaf de stam.
  - Als dit ook niet kan: pas stambescherming toe door middel van planken. Onder deze planken dient ter bescherming van schade door aanrijding een flexibel drain te worden aangebracht. Planken niet laten rusten op de stamvoet.
