# BOMENEFFECTANALYSE

Hastelweg Eindhoven

Woonstichting Woningbelang

20 OKTOBER 2020

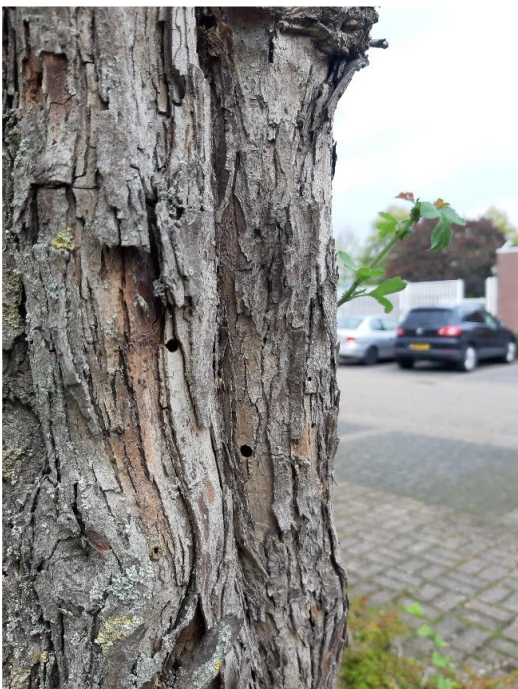
Aan de zuidzijde van het perceel staan achter de parkeervakken in de groenstrook vijf rood-bloemige Meidoorns van 6 tot 9 meter hoog, met een kroondiameter van 4 tot 10 meter en stamdiameter van 16 tot 21 centimeter. De bomen hebben een slechte conditie en zijn achterstallig tot verwaarloosd onderhouden. De boom nummers 29 tot en met 33 zijn zwaar aangetast door de perenprachtkever (*Agrilus sinuatus*), zie Figuur 3 en Figuur 4. Elke stam heeft plekken die zijn doorboord door de larven van de kever, waardoor de meeste stammen zijn doorgerot. De bomen hebben als reactie stamlot gevormd om van onderaf opnieuw uit te lopen, maar vermoedelijk zullen deze bomen afsterven. Om besmetting van andere bomen van de rozenfamilie te voorkomen, is het te adviseren de bomen op korte termijn te verwijderen.

Figuur 3 Boom 29, gaten kevers (Arcadis, 2020)    Figuur 4 Boom 31, schade door kevervraat (Arcadis, 2020)

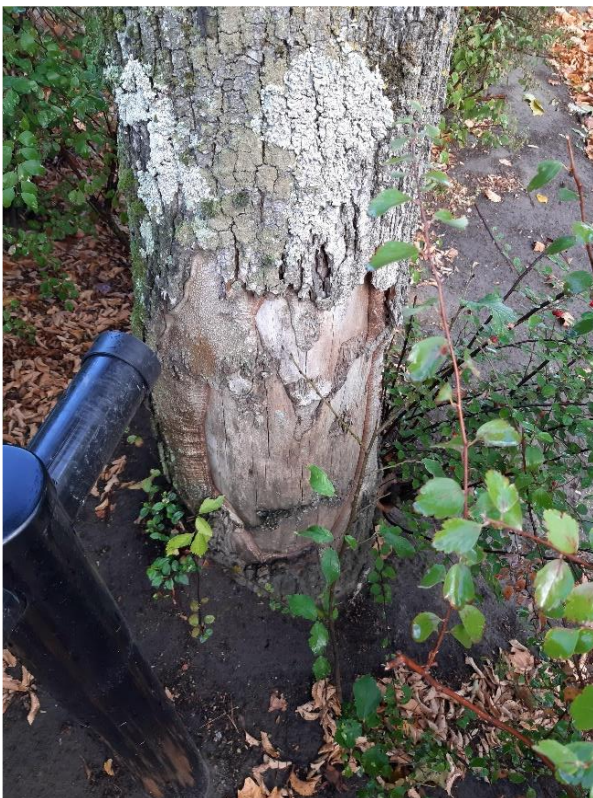
Op de locatie zijn 8 Hollandse iepen van de variëteit ‘Groeneveld’ aanwezig. Deze grenzen aan de zuidkant van de openbare weg. Het betreft de boom nummers 36 tot en met 43. De bomen hebben een matige conditie en één exemplaar een slechte conditie. De belangrijkste oorzaak is de droge en hete zomers van de afgelopen drie jaar. De stamdiameter varieert tussen de 34 en 39 centimeter met een hoogte van 14,5 tot 16 meter. De kroondiameter is 6 tot 9 meter. Geschat wordt dat de bomen 40 jaar oud zijn. Het onderhoud aan de bomen is goed. De bomen hebben plakoksels, maar dit is inherent aan de soort. Boom 38 heeft ernstige stamschade over de helft van de breedte van de stam, zie Figuur 5. Dit zal de levensduur van de boom verkorten.

Figuur 5 Boom 38, stamschade (Arcadis, 2020)

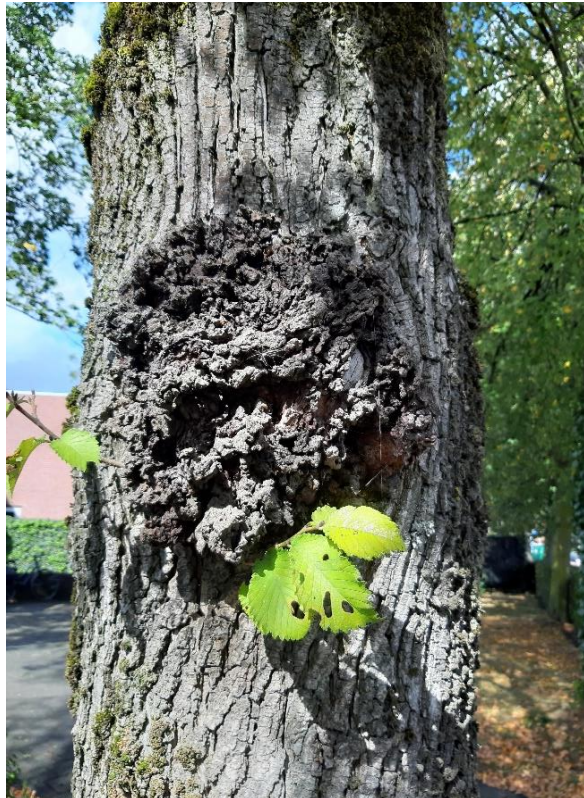
Figuur 6 Boom 42, stamvergroeiing (Arcadis, 2020)

Boom 42 heeft een grote woeking op de stam zitten, zie Figuur 6. Deze vormt echter geen gevaar voor de boom. Opvallend bij alle bomen is de overmatige groei van mos op de noordzijde van de stammen. Het lijkt erop dat de bomen rotting in de stam ondervinden. Boom 36, 37 en 38 zijn dan ook attentie- en risicobomen en vragen nader onderzoek. Het is mogelijk dat de bomen bij de reconstructie van het voetpad in het recente verleden schade aan de wortels hebben opgelopen en daardoor rottingsverschijnselen ondervinden. Verder is het opvallend dat het maaiveld rondom de stammen is opgehoogd. Dit is nadelig voor de bomen en verkort de levensduur. De bomen vertonen geen iepenziekte verschijnselen. In boom 39 is geconstateerd dat een nest van een Houtduif aanwezig is.

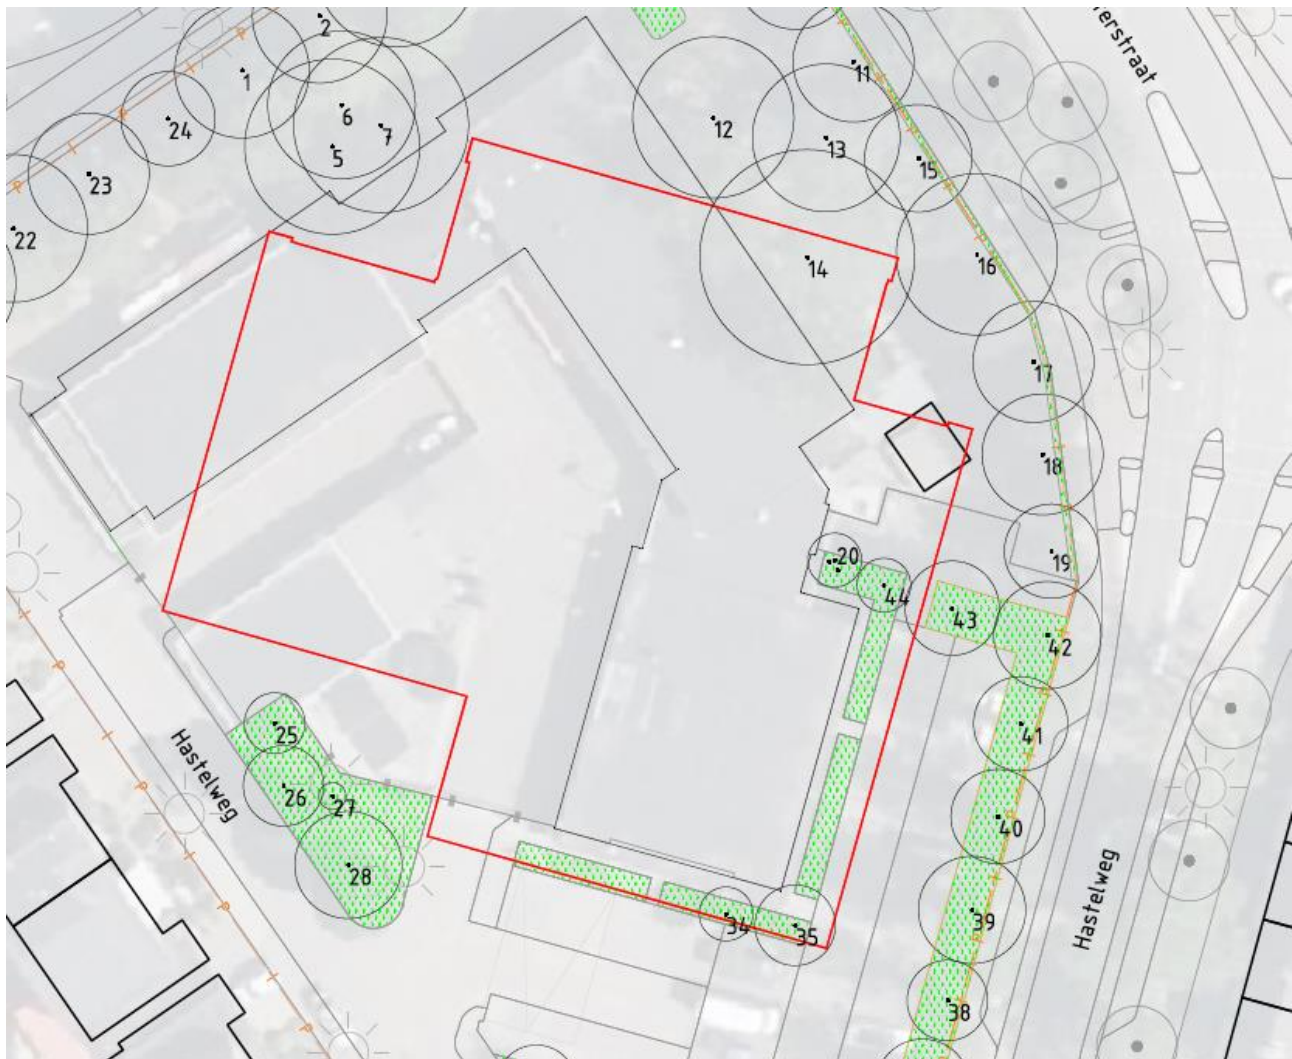
- Boom 5, 6 en 7 staan dicht op de huidige bebouwing. Hierdoor kunnen bij de sloop wortels beschadigd raken.
- Zowel bij het verwijderen als bij aanleg van de gebouwen, verdiepte parkeergarage, verharding en fundering kan schade aan de wortels en stam van de bomen worden veroorzaakt.

Figuur 8 Onderdeel van bijlage D, waarin met de rode lijn de toekomstige gebouwcontour is aangeduid (Arcadis, 2020)

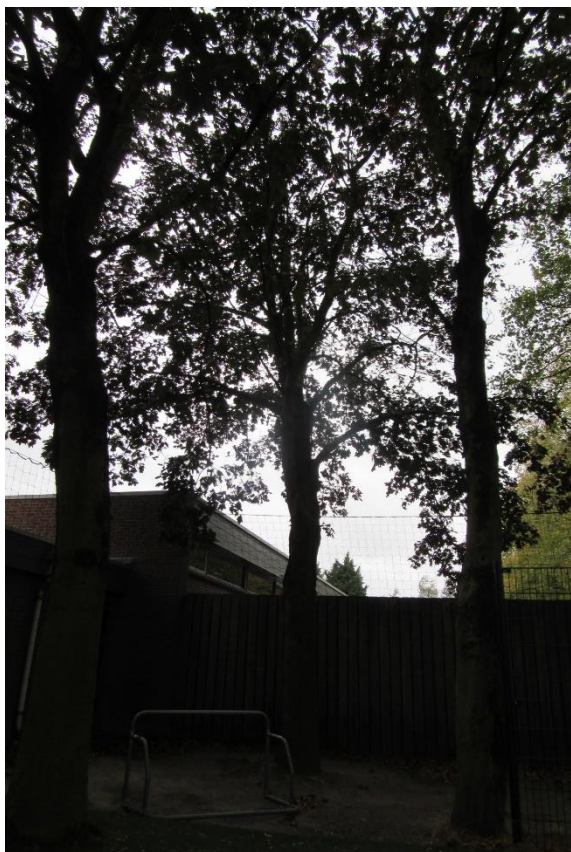
Foto 4660: Boom 5

Boom 5 heeft een holte en net als boom 6 ondiepe inrotting van de snoeiwonden. Alle drie de bomen hebben plakoksels (wat kan leiden tot takbreuk) wat een typisch probleem van deze esdoorn soort is. Boom 7 staat enigszins scheef en heeft kroon- en stamschade. In boom 6 is op dit moment een eksternest aanwezig. De bomen zijn volwassen en zullen nog beperkt doorgroeien in breedte en hoogte.

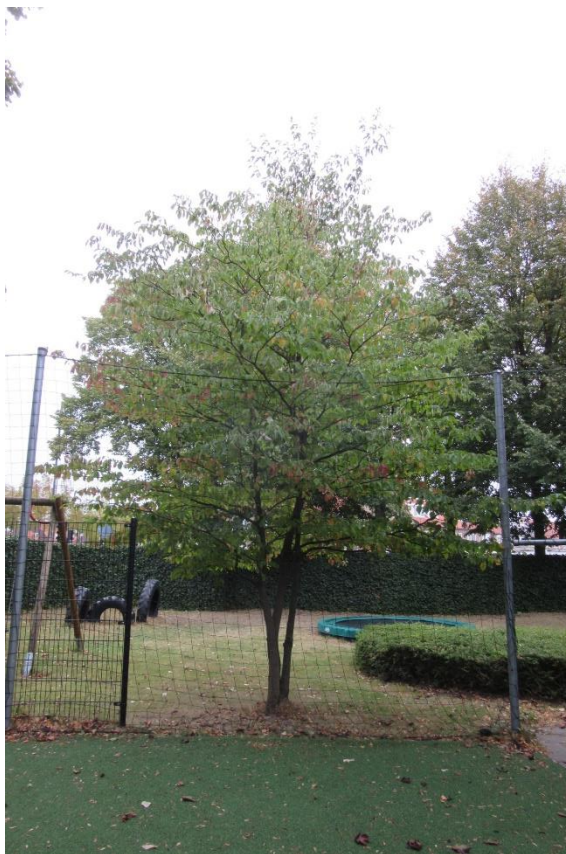
Foto 4663: Boom8

In de tuin aan de noordoostzijde staat een solitaire Japanse Kornoelje, boom nummer 8. Deze boom is 10 meter hoog en heeft drie stammen met een diameter tussen de 8 en 11,5 centimeter. De leeftijd van de boom wordt geschat op 35 jaar. De kroondiameter is 6 meter. De boom heeft een goede conditie, maar is ook achterstallig onderhouden en heeft stamschade.

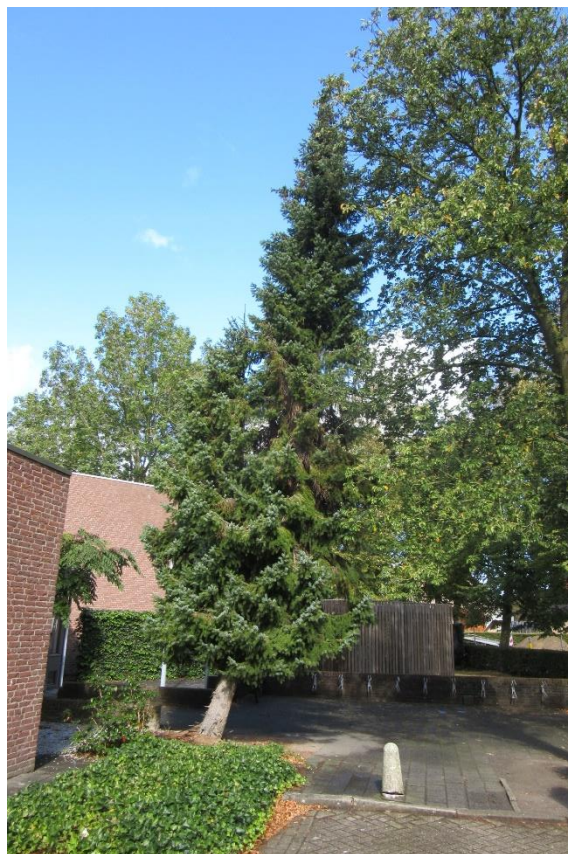
Foto 4699: Boom 44

In de voortuin van het wooncomplex staat een Servische spar, boom nummer 44. De boom heeft een hoogte van 15 meter met een kroon van 4 meter en stam van 24 centimeter dik. De boom heeft een goede conditie, maar opvallend is dat de boom als gevolg van stormen scheef is komen te staan. Daardoor is de kans groot dat de boom bij nog meer lengte- en breedtegroei om waait. Het advies is daarom de boom op korte termijn te rooien.

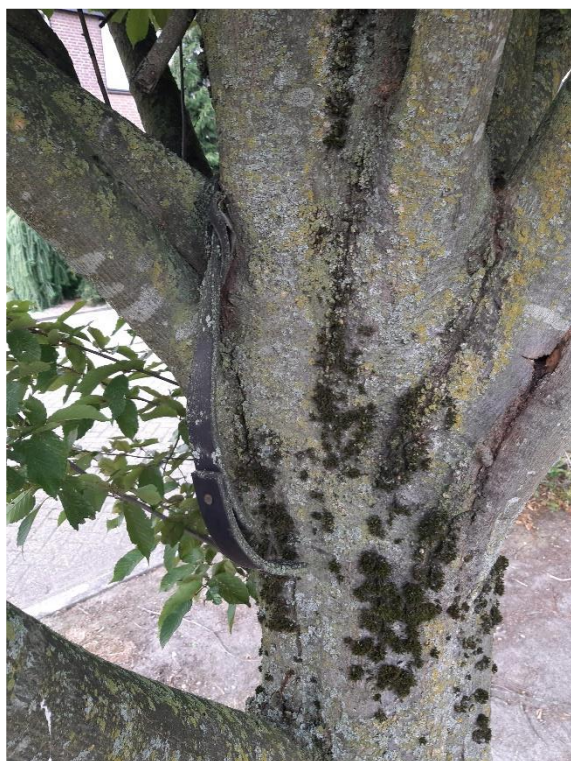
De bomen hebben een stamdiameter van respectievelijk 26 en 30, 5 centimeter en een kroondiameter van 6 en 8 meter. De bomen zijn 11 en 12 meter hoog. Boom nummer 28 heeft holtes en inrotting van de stam. Beide bomen hebben plakoksels, wat kan leiden tot takbreuk.

Foto 1: Boom 28 ingegroeid boomband

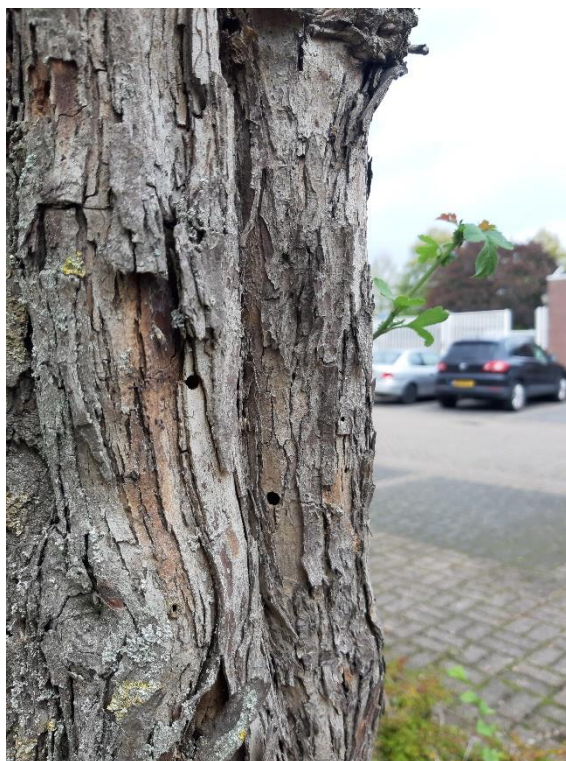
Foto 2: Boom 29: Boorgaten kevers

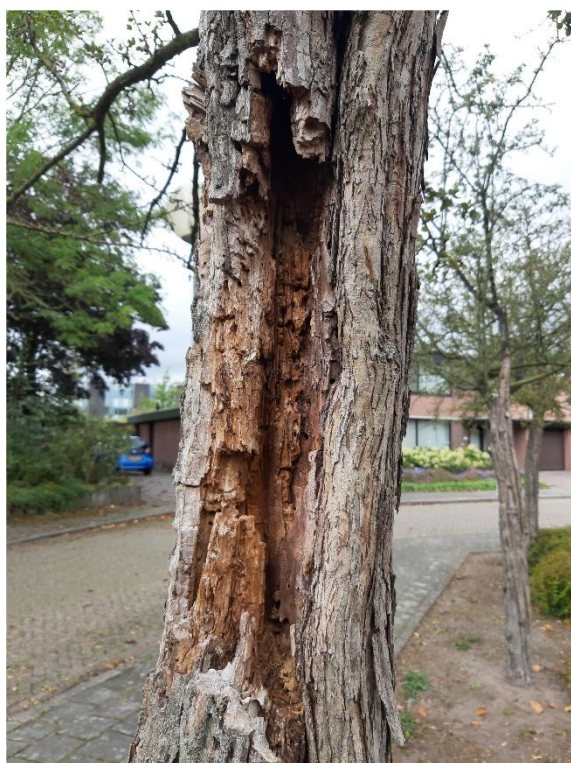
Foto 3: Boom 31 schade door kevervraat

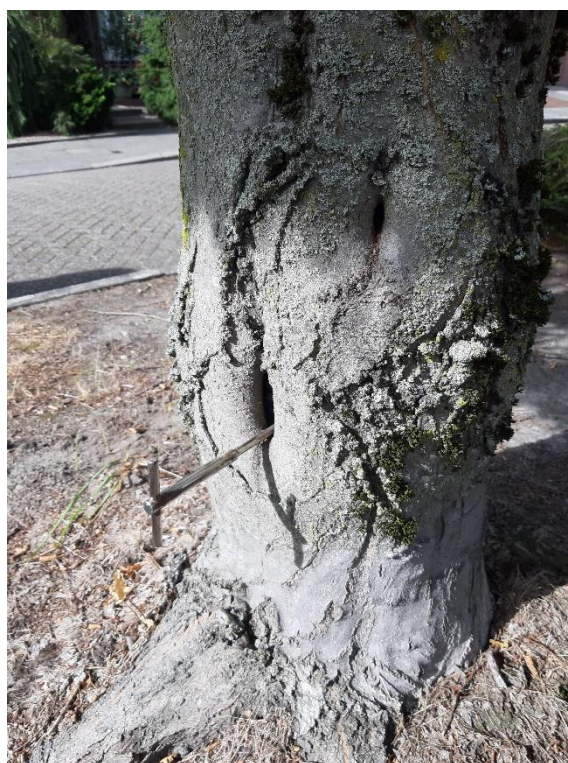
Foto 4: Boom 36 Holte

Het is aan te bevelen de Hollandse iepen langs de Hastelweg aan de oostzijde (boom nummer 36 t/m 42) te onderzoeken op gevolgen van werkzaamheden uit het verleden en eventuele schade aan boomwortels. Daarbuiten moeten boom nummer 36, 37 en 38 nader onderzocht worden op holtes in de stam. De uit dit onderzoek te trekken conclusies kunnen van invloed zijn op het behoud van de bomen.

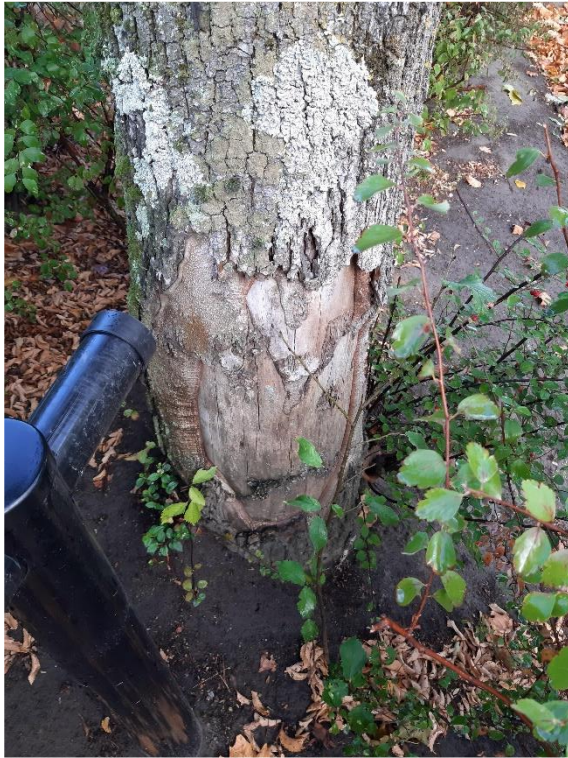
Foto 5: Boom 38 Stamschade

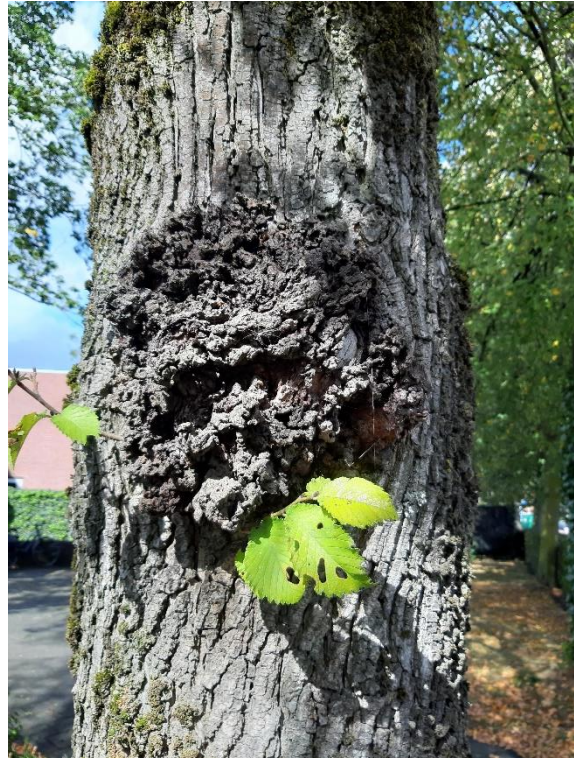
Foto 6: Boom 42 Stamvergroeiing
