## BOMEN EFFECT ANALYSE

Tongelresestraat, Eindhoven

Concept

20213034

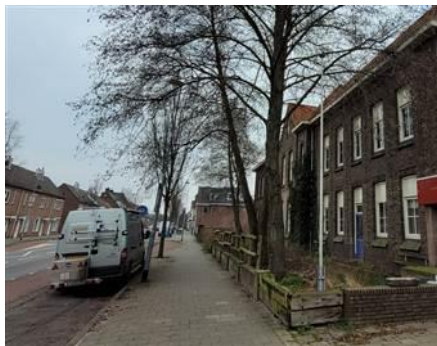
- Boven de langspaarkeervakken aan de Tongelresestraat bevinden zich te laag hangende takken van bomen 14 en 15, waardoor een schaderisico kan ontstaan (afbeelding 3). De boom is derhalve als risicoboom geregistreerd.

Afbeelding 3: laaghangende takken van bomen 14 en 15 boven langspareervak

De wettelijk vereiste doorrijdhoogte bij bomen 14 en 15 is niet gewaarborgd, waardoor een schaderisico kan ontstaan door te laag hangende takken. De bomen zijn als risicoboom geregistreerd.

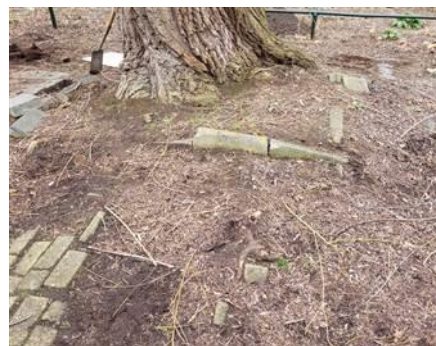
Afbeelding 4: opsluitbanden worden uit het verband gedrukt en overgroeid met wortels bij boom 7

Onder andere door diktegroei van oppervlakkige beworteling is verhardingsopdruk ontstaan. Daarnaast worden de opsluitbanden rondom boom 7 overgroeid door wortels (afbeelding 4). De grove beworteling ( $\varnothing > 5$  cm) is aangetroffen tot op een diepte van 80 cm.

Tevens zijn de opsluitbanden rond de boom door boomwortels weggedrukt of zijn overgroeid, zie afbeelding 4. Het verwijderen ervan kan tot grove wortelschade leiden. Ook hier dient zorgvuldig gewerkt te worden door het handhaven van met wortels (deels) overgroeide opsluitbanden.

- Er dient voor de gevelrenovatie gebruik te worden gemaakt van een hangsteiger zodat de onverharde groeiplaats van bomen 12 t/m 15 niet worden belast.
- Het hijs- en sloopmaterieel etc. dient buiten de kwetsbare boomzone opgesteld te worden om schade aan de boomkronen te voorkomen.
- Binnen de kwetsbare boomzone mag alleen met klein en licht materieel ( $\leq$  1500 kg) worden gewerkt om stam en kroonschade te voorkomen.
- Door wortels overgroeide opsluitbanden bij boom 7 mogen niet worden verwijderd.

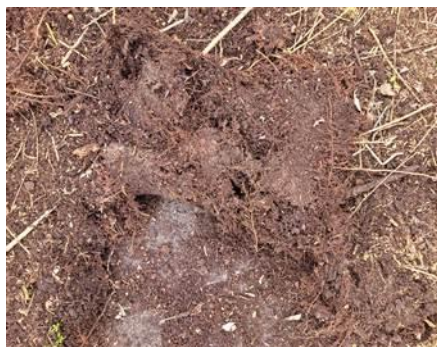
De aangetroffen beworteling bevindt zich voornamelijk op de verharding in de humusrijke strooisellaag (afbeelding 5), direct onder de bestrating en op de overgang tussen de humusarme en matig humeuze bodemlaag.

Afbeelding 5: intensieve wortelmat op verharding door strooisellaag bij boom 7

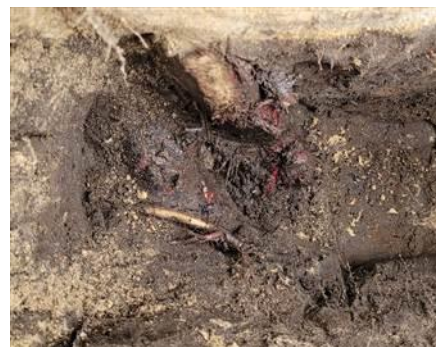
Beworteling die is aangetroffen in de matig humeuze bodemlaag groeit voornamelijk haaks naar beneden richting het grondwater (afbeelding 6). Grove beworteling ( $> \varnothing 5$  cm) tot een dikte van  $\varnothing 5$  cm is aangetroffen. Tevens is een dode wortel van  $\varnothing 9$  cm aangetroffen bij boom 7 op 13 cm-mv.

Afbeelding 6: wegduikende beworteling van 40 cm-mv tot aan 80 cm-mv bij boom 7

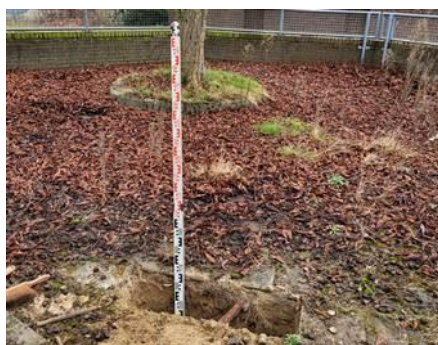
Afbeelding 7: profielkuil 1 t.o.v. boom 1

| Diepte in cm/-mv | Beschrijving | Bevindingen |
|---|---|---|
| 5-55 | Humusarm, matig fijn zand met fracties puin erin<br>Profiel verdicht (handmatig vastgesteld) | Direct onder de verharding intensieve haarbeworteling en één wortel $\varnothing$ 5 cm, één $\varnothing$ 2 cm en één $\varnothing$ 1 cm<br>Het overige profiel is extensief doorworteld met haarbeworteling |
| 55-70 | Matig humeus, matig fijn zand<br>Profiel verdicht (handmatig vastgesteld) | Extensief doorworteld met haarbeworteling |

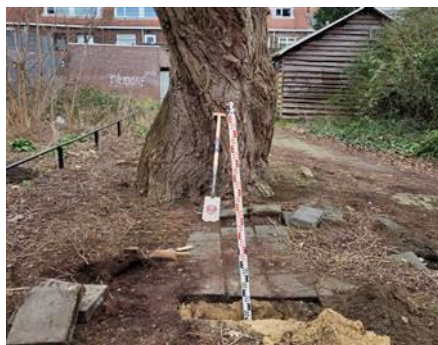
Afbeelding 9: profielkuil 2 t.o.v. boom 7

| Diepte in cm/-mv | Beschrijving | Bevindingen |
|---|---|---|
| 40-80 | Matig humeus, matig fijn zand met fracties puin | Intensieve beworteling vanaf 40 cm-mv, één wortel $\varnothing$ 5 cm en één $\varnothing$ 4 cm |

| Profiel verdicht (handmatig vastgesteld) | Het overige profiel is extensief doorworteld met haarbeworteling |

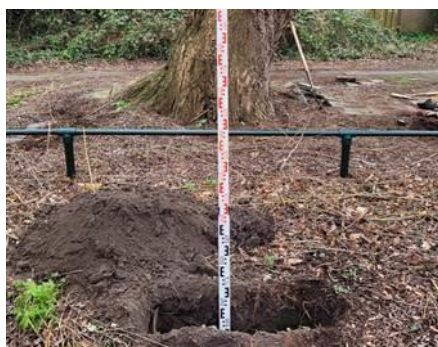
Afbeelding 11: profielkuil 3 t.o.v. boom 7

| Diepte in cm/-mv | Beschrijving | Bevindingen |
|---|---|---|
| 5-70 | Matig humeus, matig fijn zand, puinresten | Matig intensieve beworteling tot $\varnothing$ 1 cm door hele profiel heen. Op: <ul style="list-style-type: none"> <li>- 5 cm-mv één wortel <math>\varnothing</math> 1 cm</li> <li>- 35 cm-mv één wortel <math>\varnothing</math> 3 cm</li> </ul> |

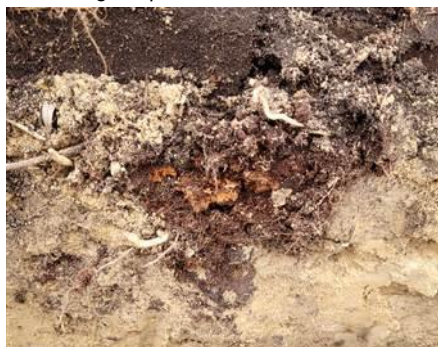
| 13-40 | Humusarm, matig fijn zand | Direct onder verharding één dode wortel van $\varnothing$ 9 cm. Het overige profiel is extensief doorworteld met haarbeworteling |

Afbeelding 15: afgestorven wortel  $\varnothing$  9 cm op 13 cm-mv in profielkuil 4

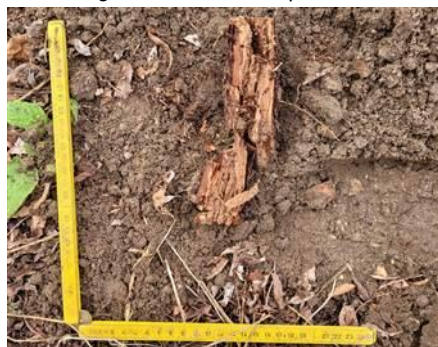
Afbeelding 16: deel afgestorven wortel uit profielkuil 4

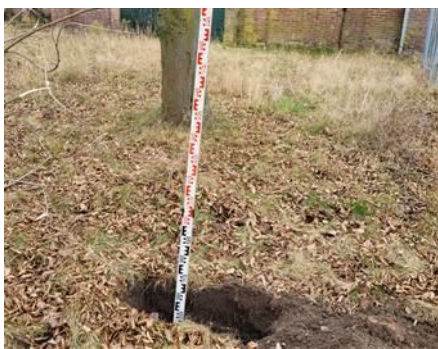
Afbeelding 17: profielkuil 5 t.o.v. boom 9

| Diepte in cm/-mv | Beschrijving | Bevindingen |
|---|---|---|
| 5-30 | Matig humeus, matig fijn zand | Matig intensieve haarbeworteling |
| 30-70 | Puincunet | Extensieve haarbeworteling tot ø 0,5 cm |

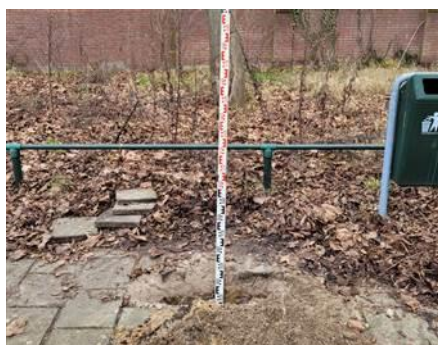
Afbeelding 19: profielkuil 6 t.o.v. boom 10

| Diepte in cm/-mv | Beschrijving | Bevindingen |
|---|---|---|
| 20-35 | Humusarm, matig fijn geel zand | Geen beworteling aangetroffen |
| 35-55 | Puincunet, humusarm | Geen beworteling aangetroffen |
