# Inventarisatie en kwaliteitsbeoordeling Bomen, project St. Catharinastraat 13, Eindhoven

| <b>Project</b> | Inventarisatie en kwaliteitsbeoordeling bomen, project<br>St. Catharinastraat 13, Eindhoven |
| <b>Datum</b> | 14 December 2022 |

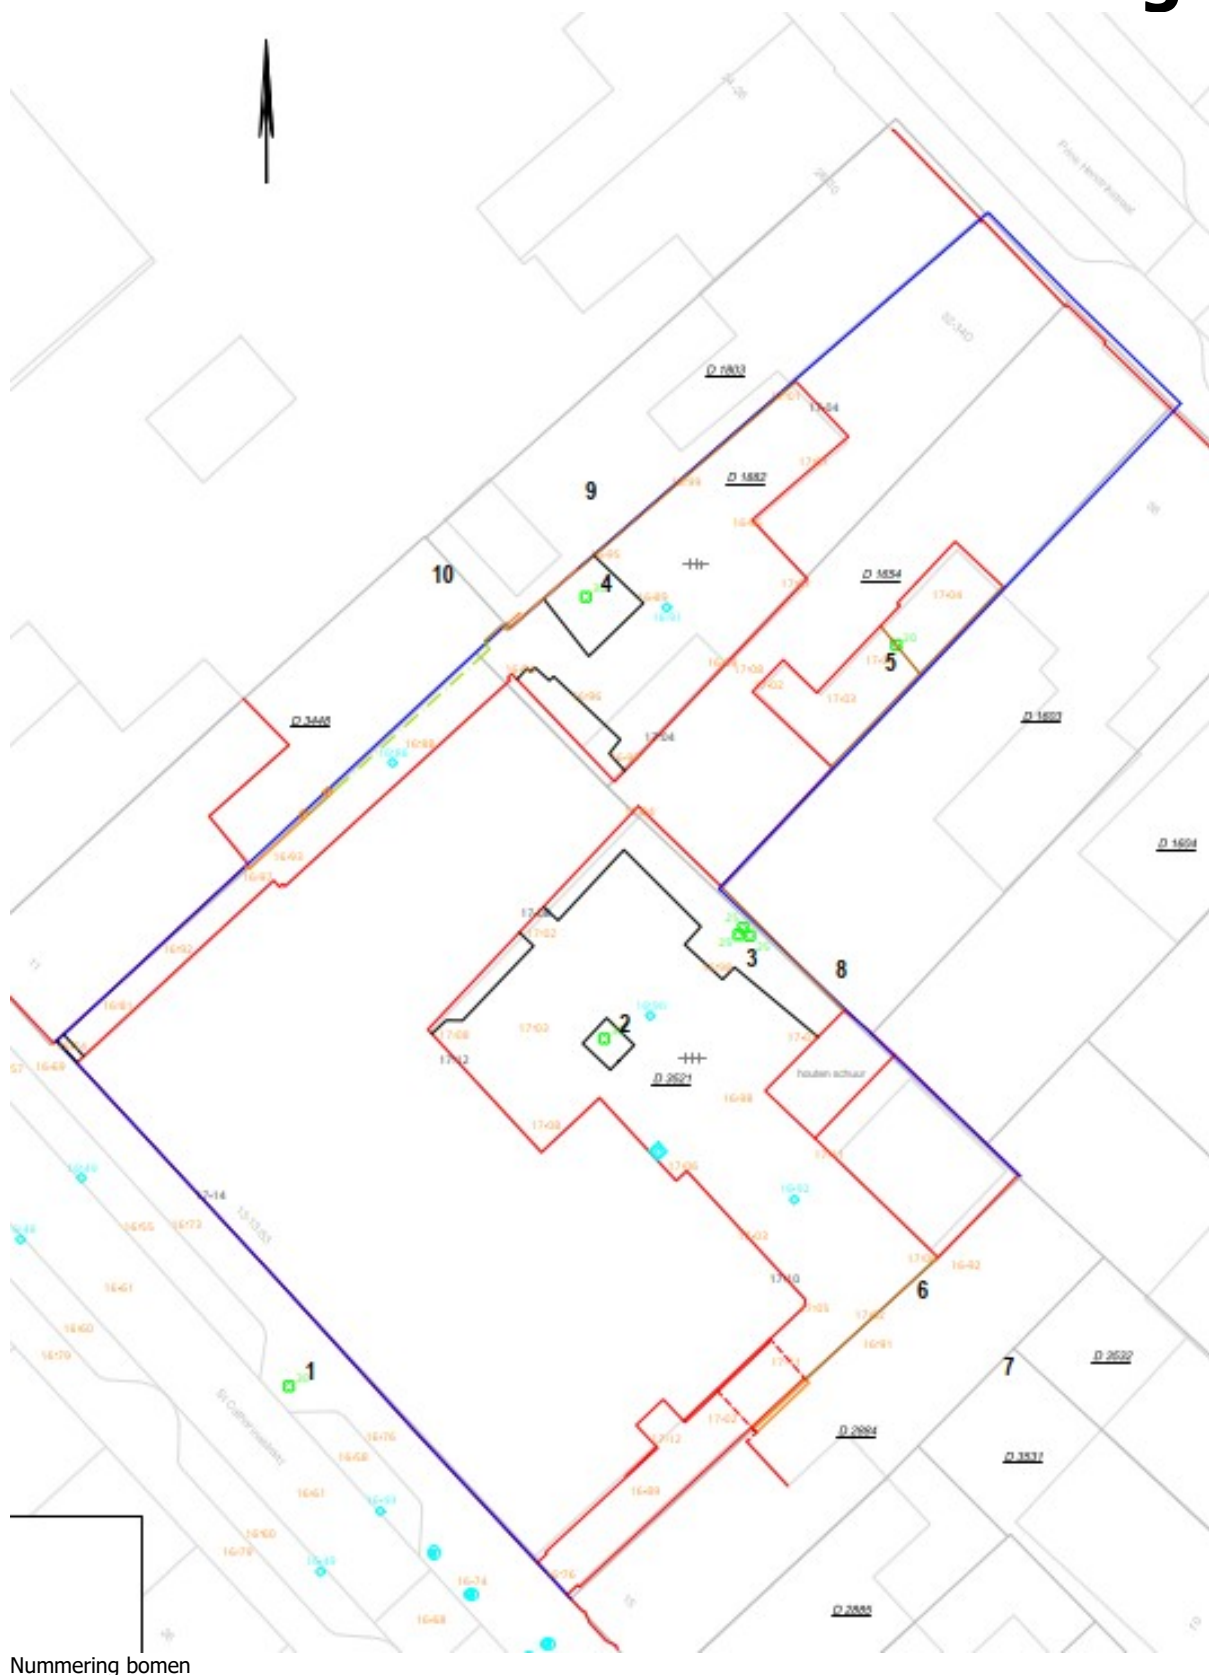
# Informatieblad boom 1

| | BOOM 1 |
|---|---|
| <b>Bovengrondse belemmeringen, beheersaspecten</b> | Op 2,90 meter van hoge gevel |
| <b>Veiligheid/gebreken</b> | Geen |
| <b>Conditie</b> | Redelijk-Goed |
| <b>Overlast, beheersbaarheid</b> | Ruimte tot hoge gevel beperkt, ca. 1,40 m |
| <b>BOOMTECHNISCH OORDEEL</b> | 5. Behoudenswaardig |

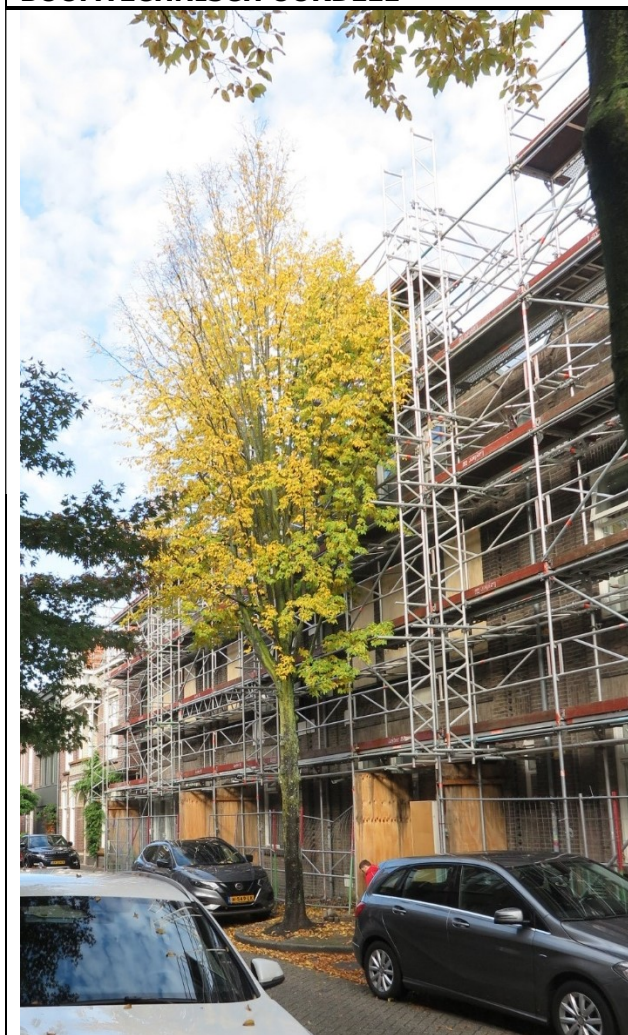
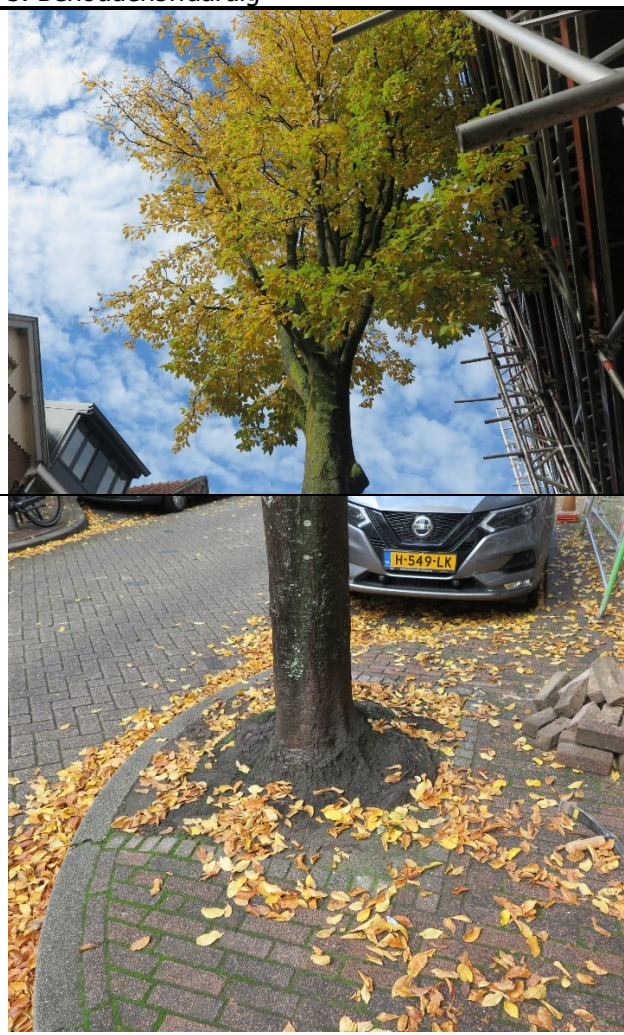
## Informatieblad boom 2

| | <b>BOOM 2</b> |
|---|---|
| <b>Veiligheid/gebreken</b> | Geen |
| <b>Conditie</b> | Redelijk |
| <b>Overlast, beheersbaarheid</b> | Wortelopdruk, zwaar |
| <b>BOOMTECHNISCH OORDEEL</b> | 5. Behoudenswaardig |

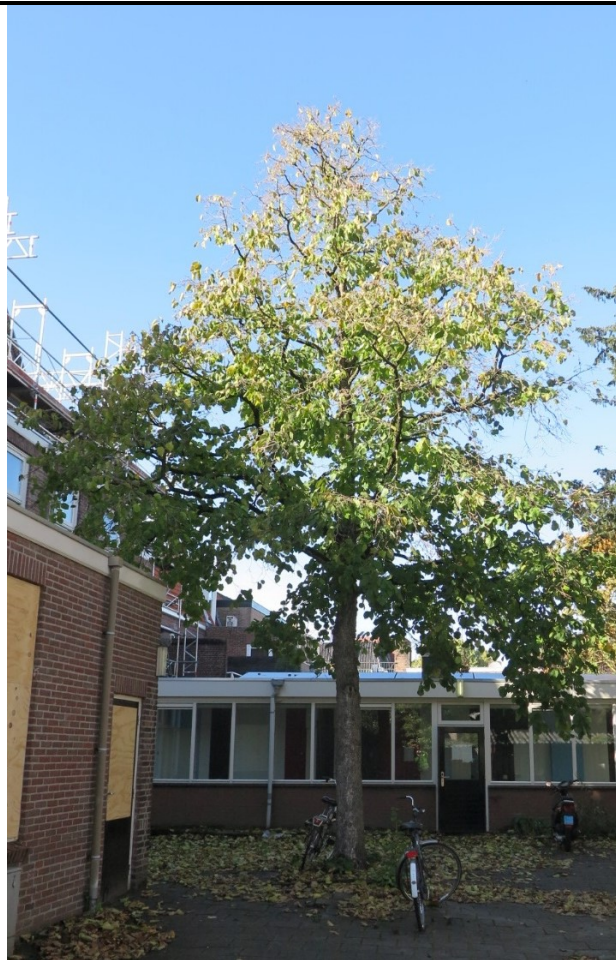
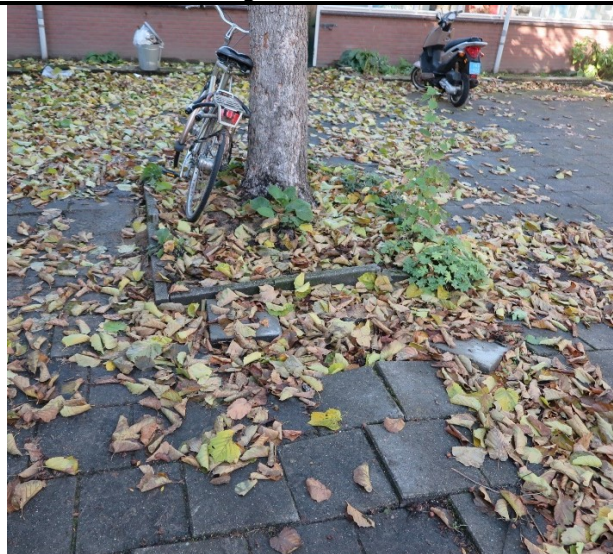
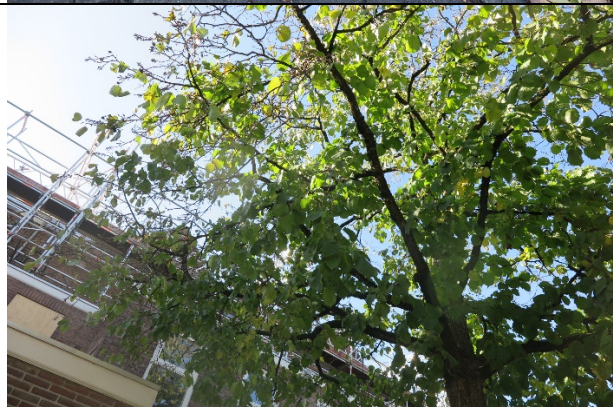
## Informatieblad boom 3

| | <b>BOOM 3</b> |
|---|---|
| <b>Veiligheid/gebreken</b> | Geen |
| <b>Conditie</b> | Matig |
| <b>BOOMTECHNISCH OORDEEL</b> | 5. Behoudenswaardig |

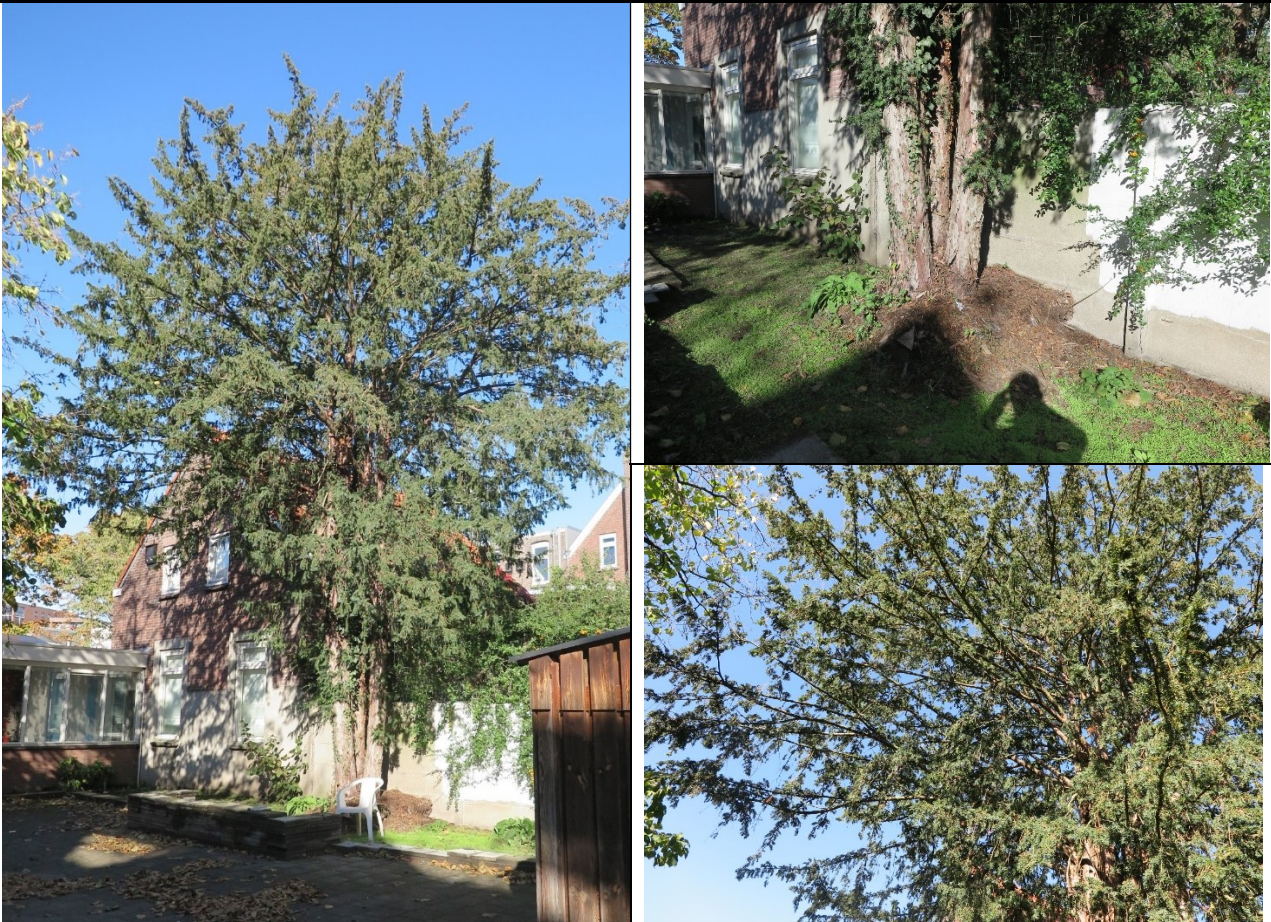
## Informatieblad boom 4

| | <b>BOOM 4</b> |
|---|---|
| <b>Veiligheid/gebreken</b> | Geen, scheefstand (niet acuut, geen gebrek) |
| <b>Conditie</b> | Redelijk |
| <b>BOOMTECHNISCH OORDEEL</b> | 5. Behoudenswaardig |

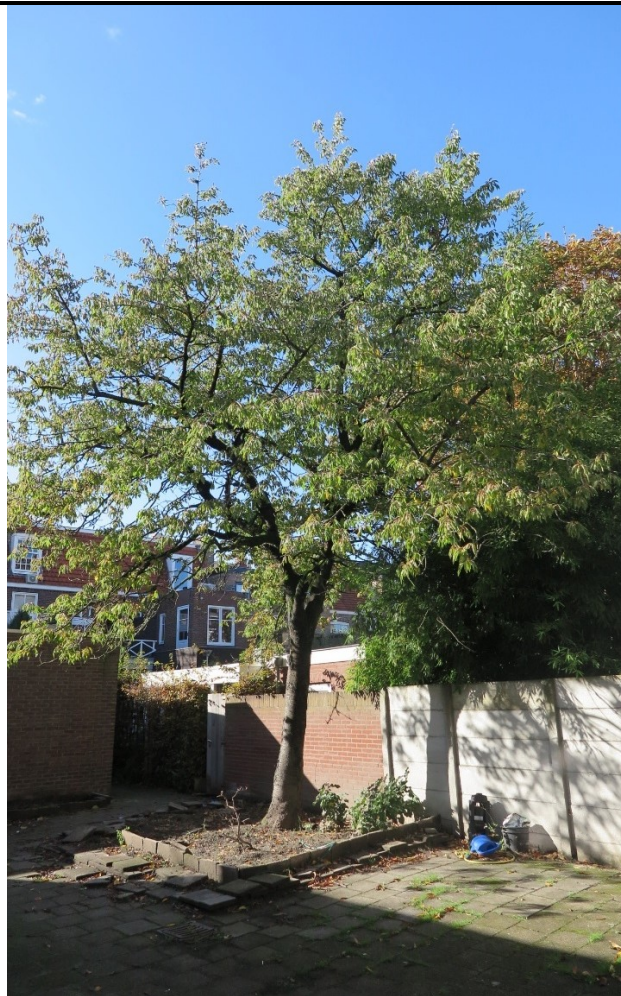
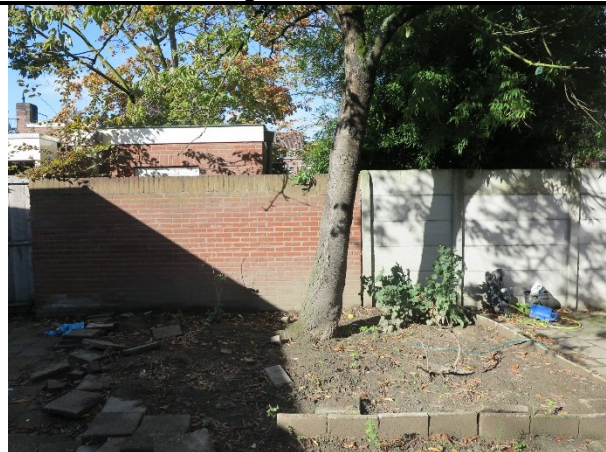
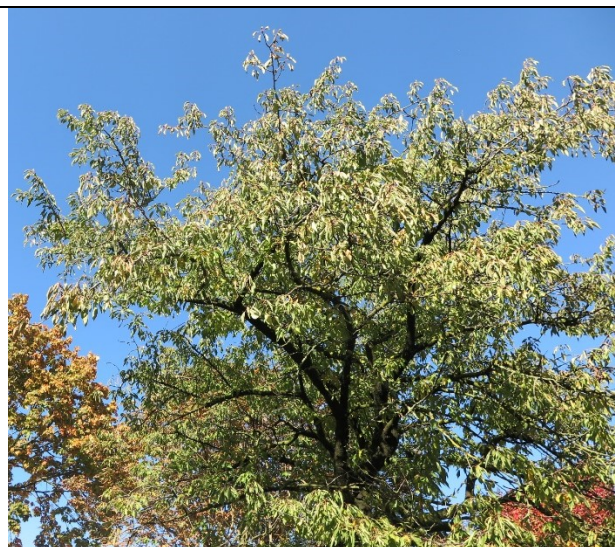
## Informatieblad boom 5

| | <b>BOOM 5</b> |
|---|---|
| <b>Onderhoudsstaat</b> | Achterstand |
| <b>Conditie</b> | Matig |
| <b>Overlast, beheersbaarheid</b> | Beperkte ruimte, tegen schutting |
| <b>Verschijningsvorm, beeldkwaliteit</b> | Negatief |
| <b>BOOMTECHNISCH OORDEEL</b> | 3. Rooien |

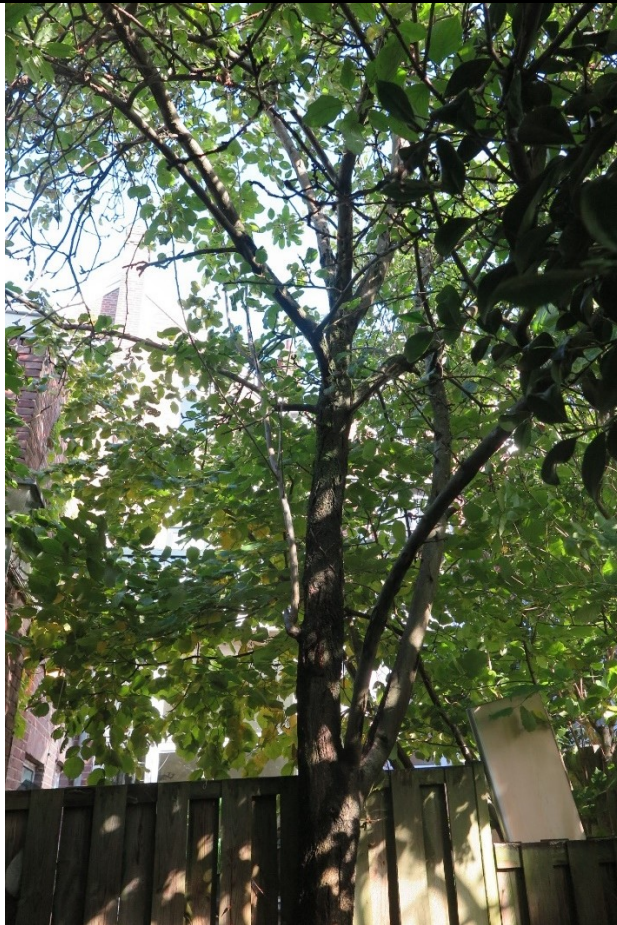
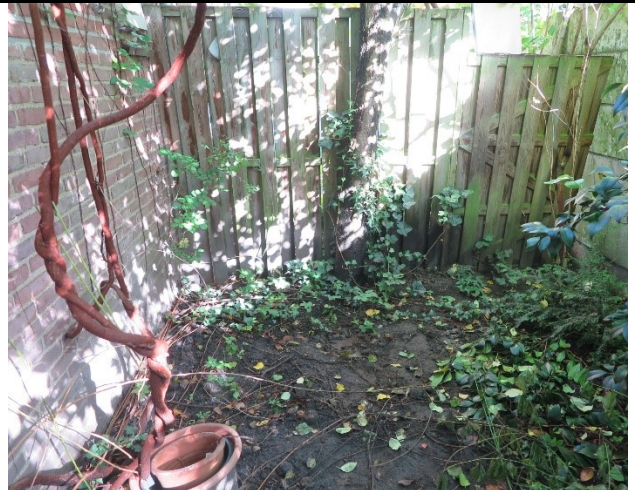
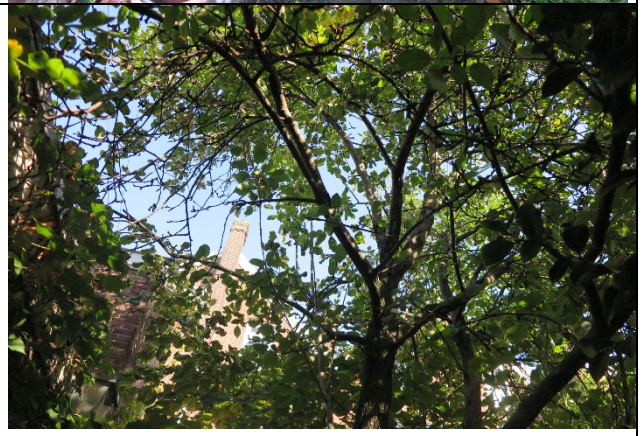
## Informatieblad boom 6

| | <b>BOOM 6</b> |
|---|---|
| <b>Veiligheid/gebreken</b> | Geen |
| <b>Conditie</b> | Redelijk |
| <b>BOOMTECHNISCH OORDEEL</b> | 5. Behoudenswaardig |

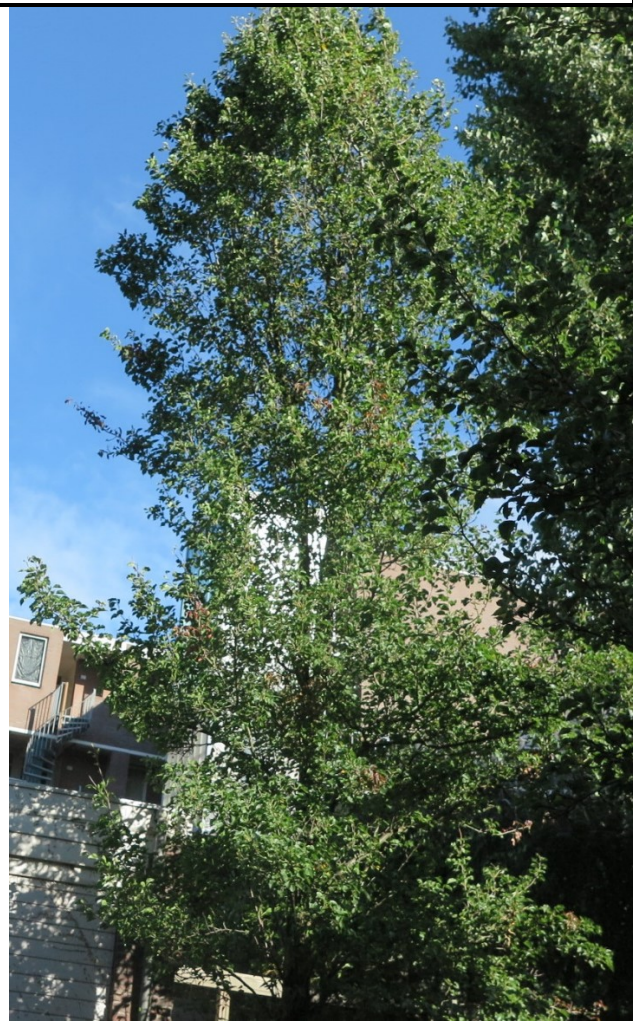
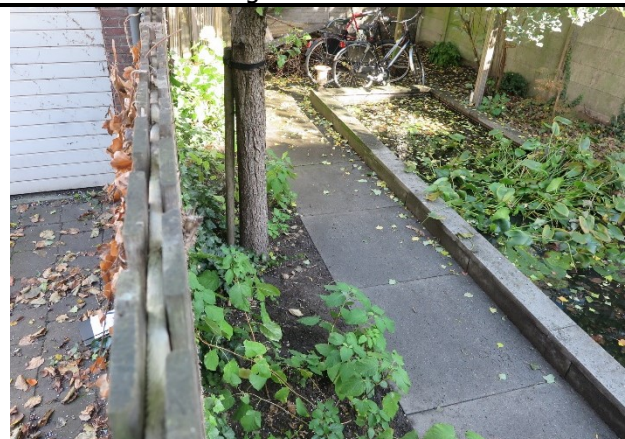
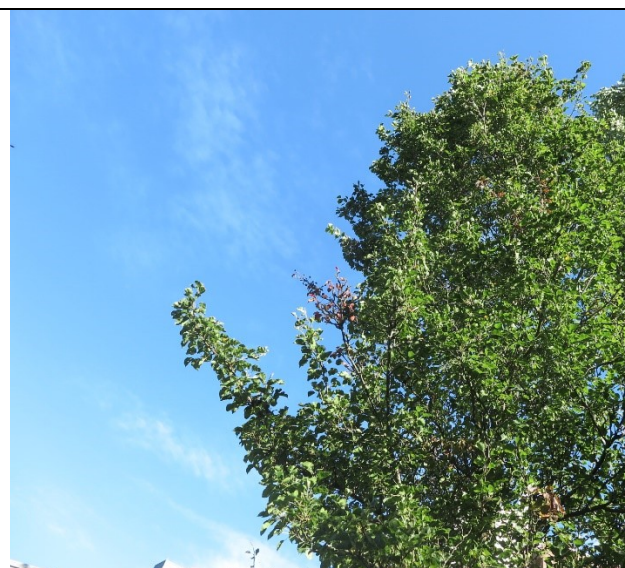
## Informatieblad boom 7

| | <b>BOOM 7</b> |
|---|---|
| <b>Conditie</b> | Redelijk |
| <b>Overlast, beheersbaarheid</b> | (Nog niet), maar wordt erg groot op deze locatie |
| <b>BOOMTECHNISCH OORDEEL</b> | 5. Behoudenswaardig |

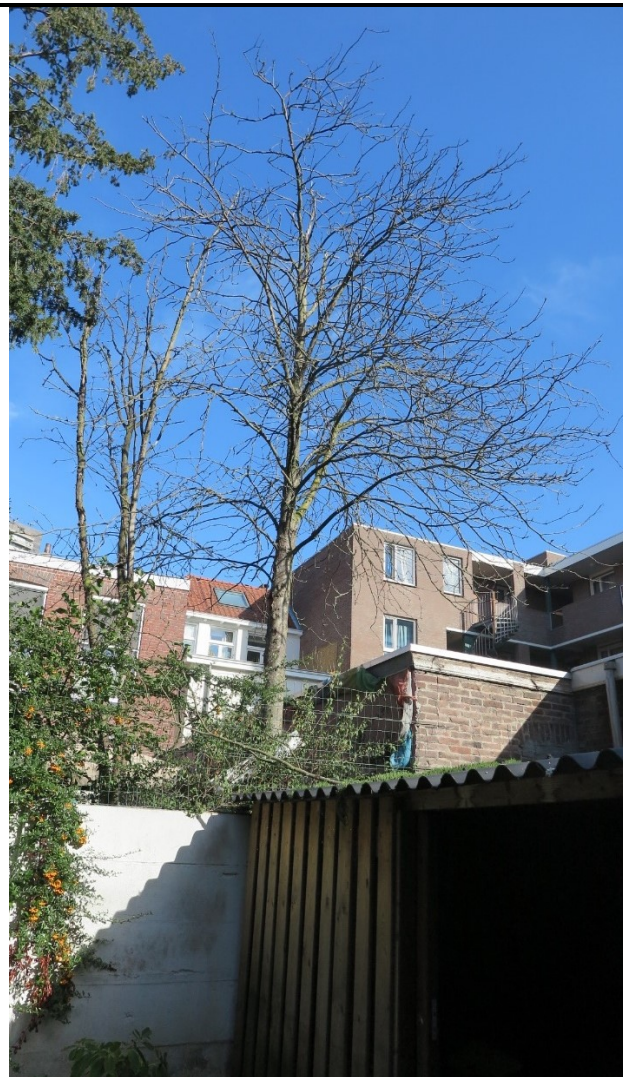
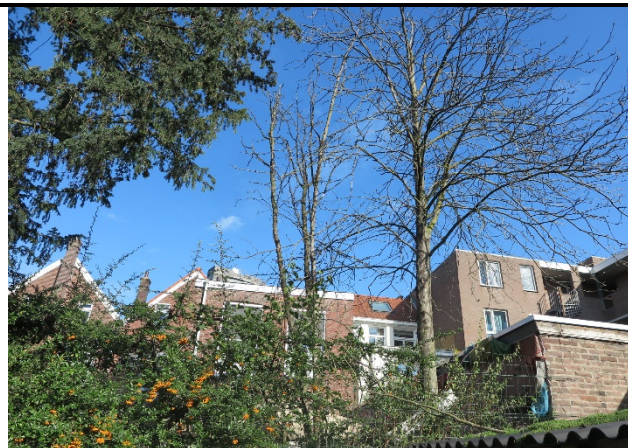
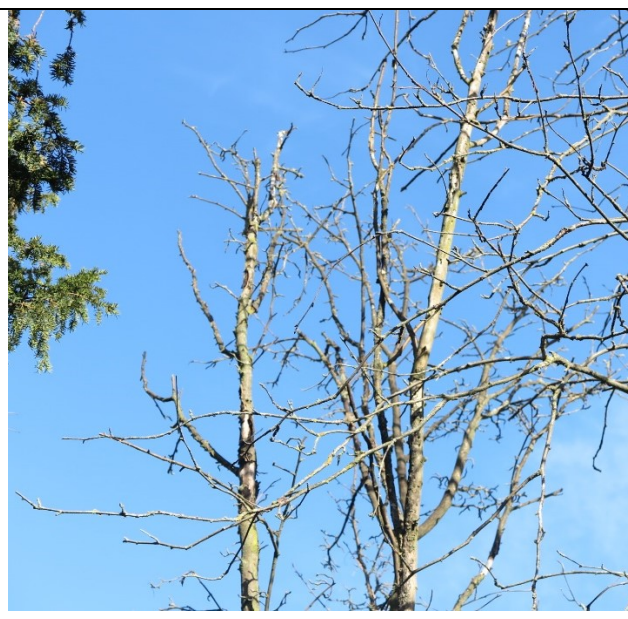
## Informatieblad boom 9

| | <b>BOOM 9</b> |
|---|---|
| <b>Conditie</b> | Redelijk |
| <b>BOOMTECHNISCH OORDEEL</b> | 5. Behoudenswaardig |

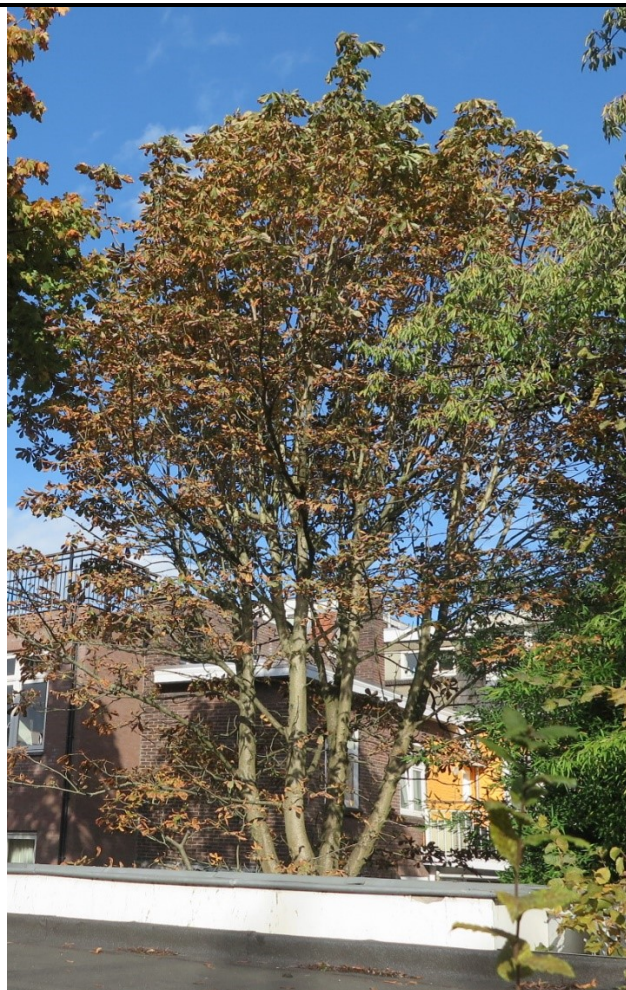
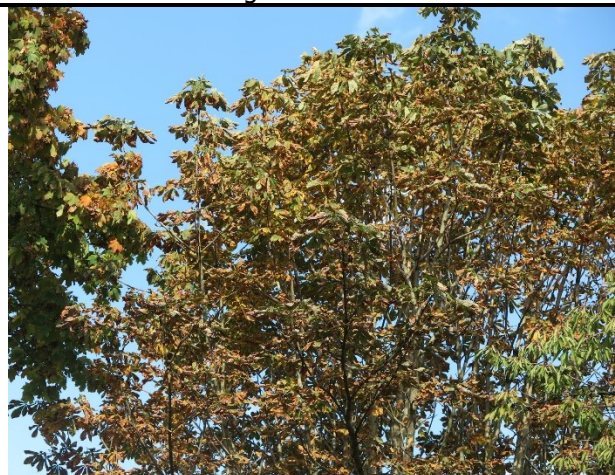
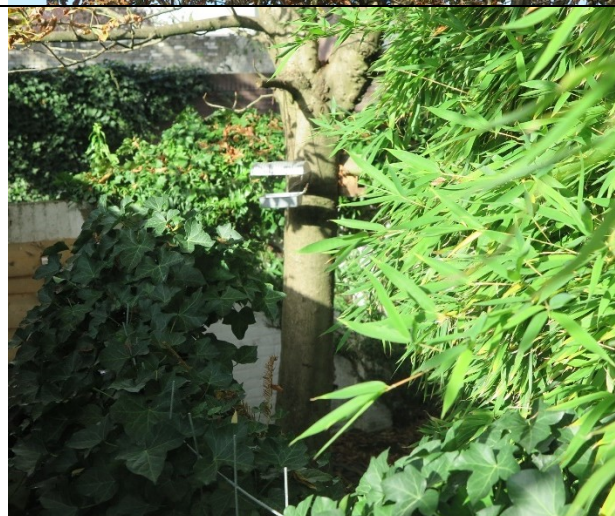
## Informatieblad boom 10

| | <b>BOOM 10</b> |
|---|---|
| <b>Conditie</b> | Matig |
| <b>Overlast, beheersbaarheid</b> | Beperkte ruimte |
| <b>Toekomstverwachting</b> | Matig; 10-15 jaar |
| <b>BOOMTECHNISCH OORDEEL</b> | 4. Niet behoudenswaardig |
