**Korte notitie vleermuis – en marteronderzoek  
Croy 19 – 25 te Eindhoven**

**Opdrachtgever**  
Denkkamer architectuur & onderzoek  
**Rapportnummer**  
KB2023-6R10  
**Opsteller**  
[REDACTED]  
**Datum vrijgave**  
6-10-2023 update 11-10-2023

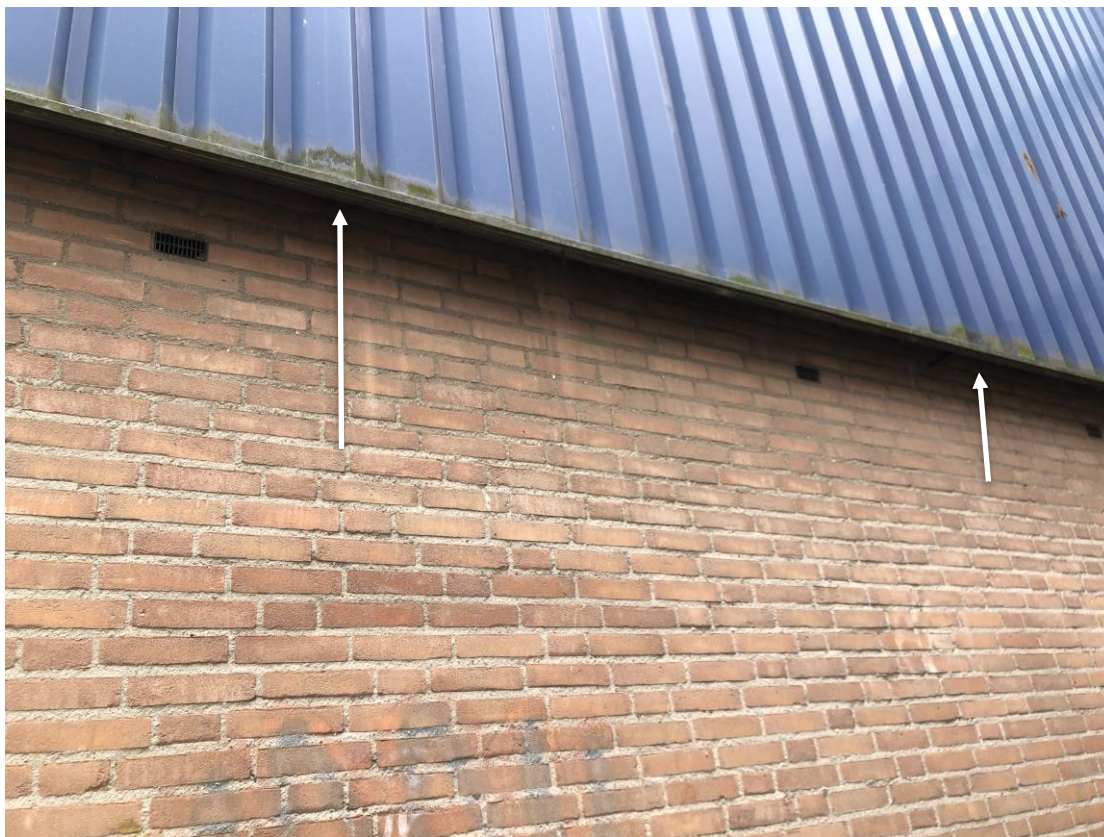
Figuur 5a: Halve spouwmuur met exclusie patches. De toegang via de achterzijde van de staalplaten is onmogelijk door de aangebrachte metalen constructie aan zowel de onder als bovenzijde. Zie onderstaande figuren.

Tevens is de bestaande constructie nauwkeurig bekeken en is geconcludeerd dat de panden ongeschikt zijn als verblijfplaats voor vleermuizen. De constructie bestaat grotendeels uit enkelwandig plaatstaal en opgevulde halve spouwmuren. Daar waar hoge muren aanwezig zijn ontbreekt de toegang.

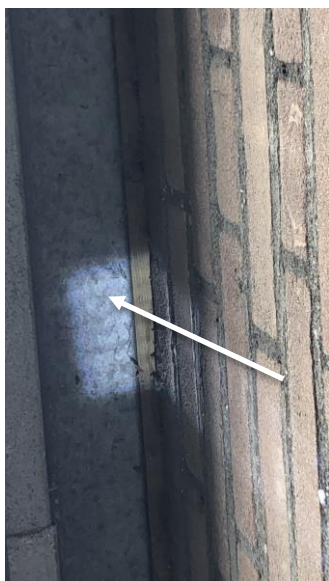
Figuur 5b: obstructie halve spouwmuur.

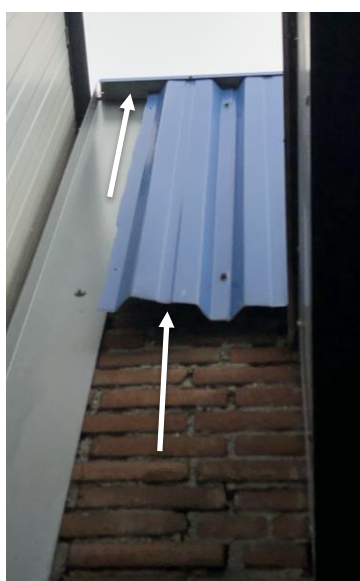
Figuur 5c: idem als figuur 5a.

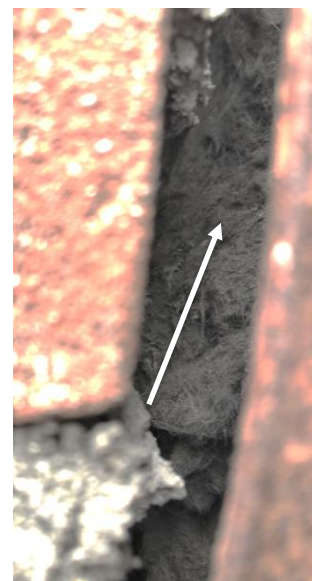
Figuur 5d: opgevulde halve spouwmuur.

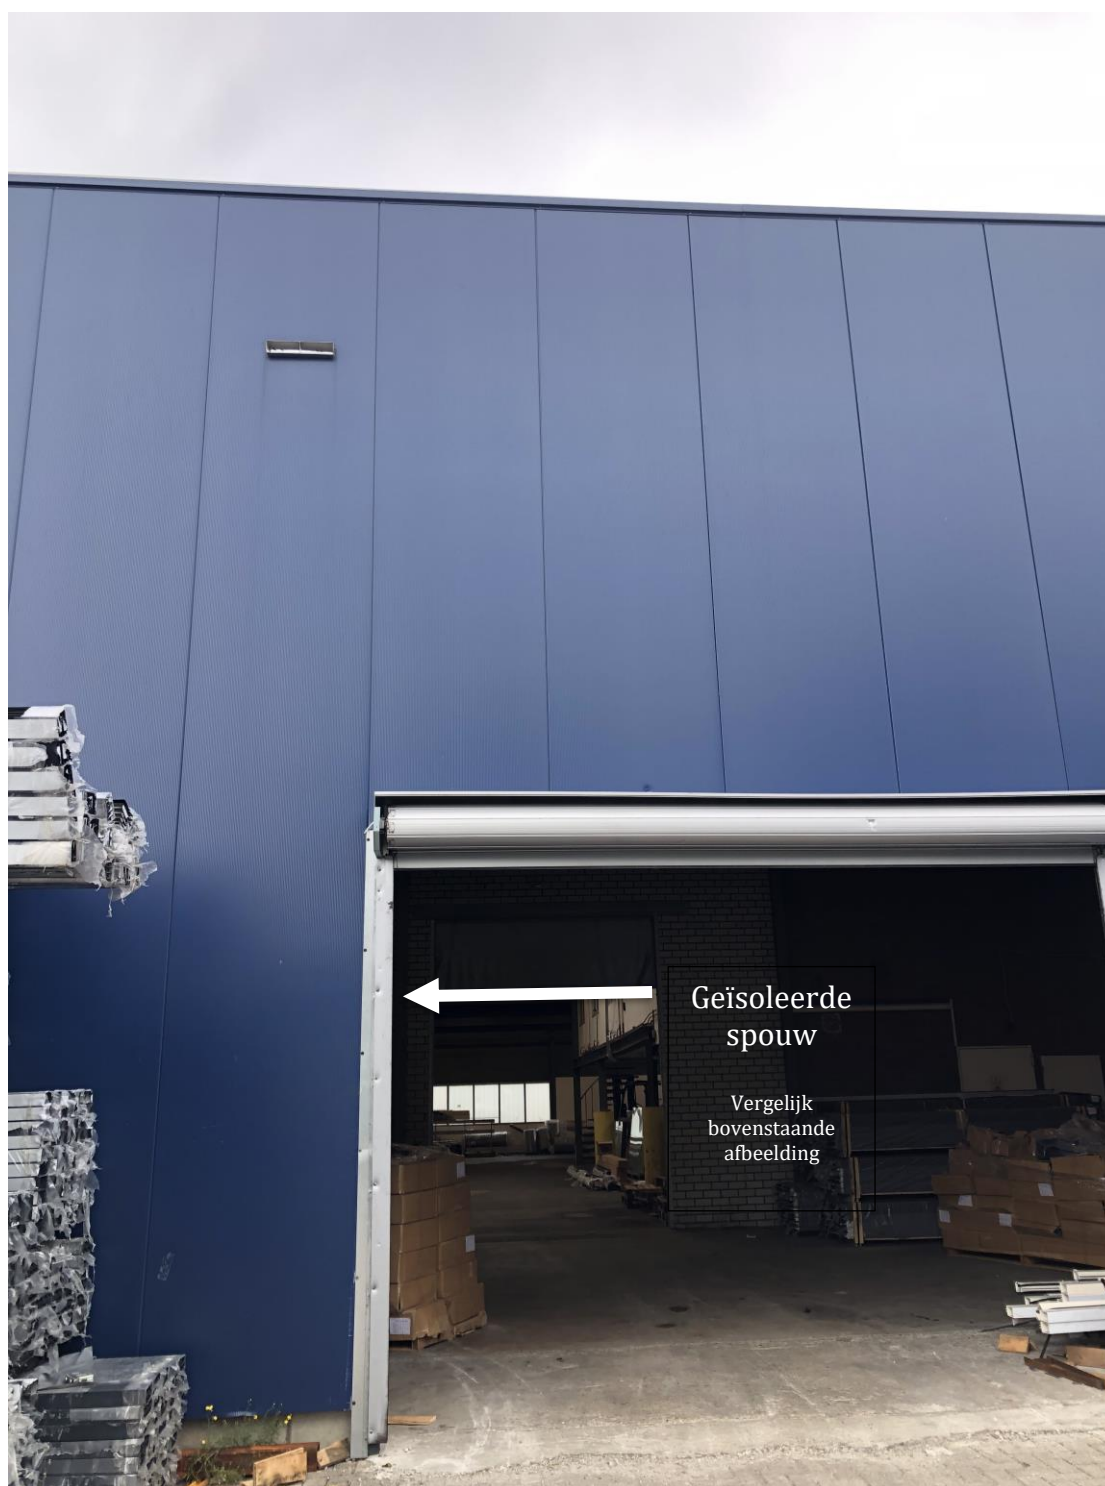
Figuur 5e: Doorgang met aan de achterzijde een halve spouwmuur met steenwol isolatiemateriaal.

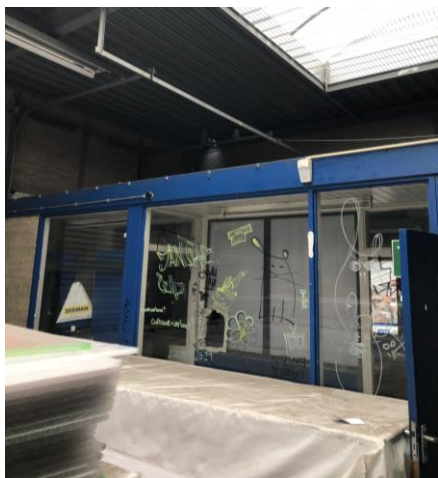
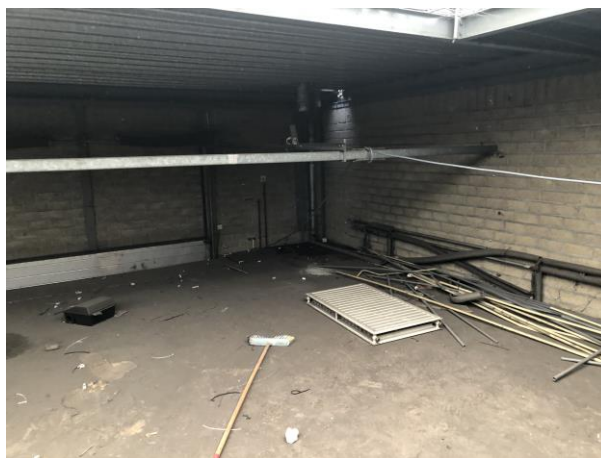
Figuur 6a en 6b: interne kantoorruimte (links) met dakinspectie (rechts). Géén diersporen aanwezig.

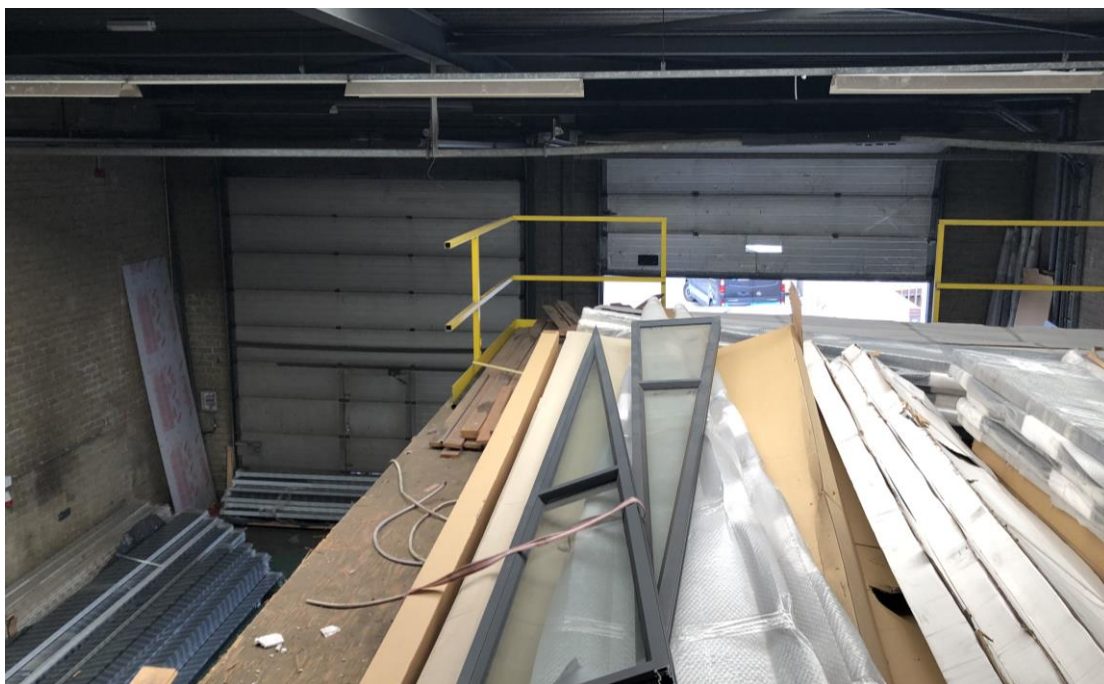
Figuur 6c: Garage inspectie. Géén diersporen anders dan enkele muizen- rattenkeutels aangetroffen.

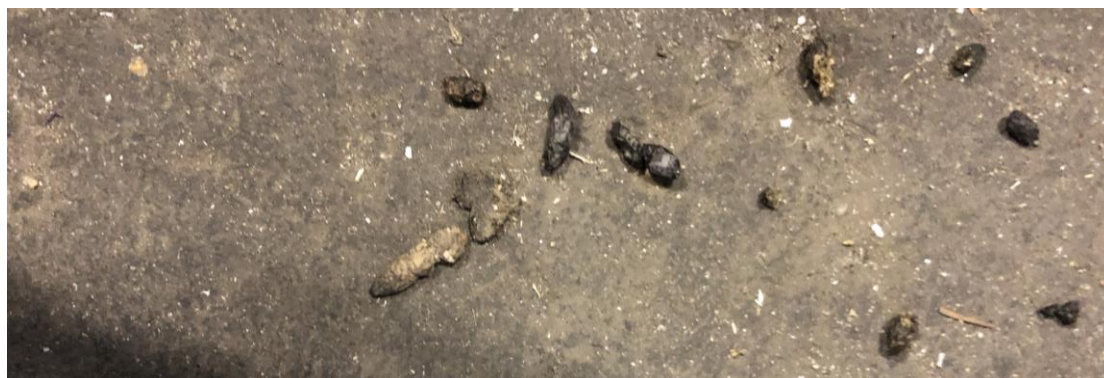
Figuur 7: Aangetroffen keutels van rat.

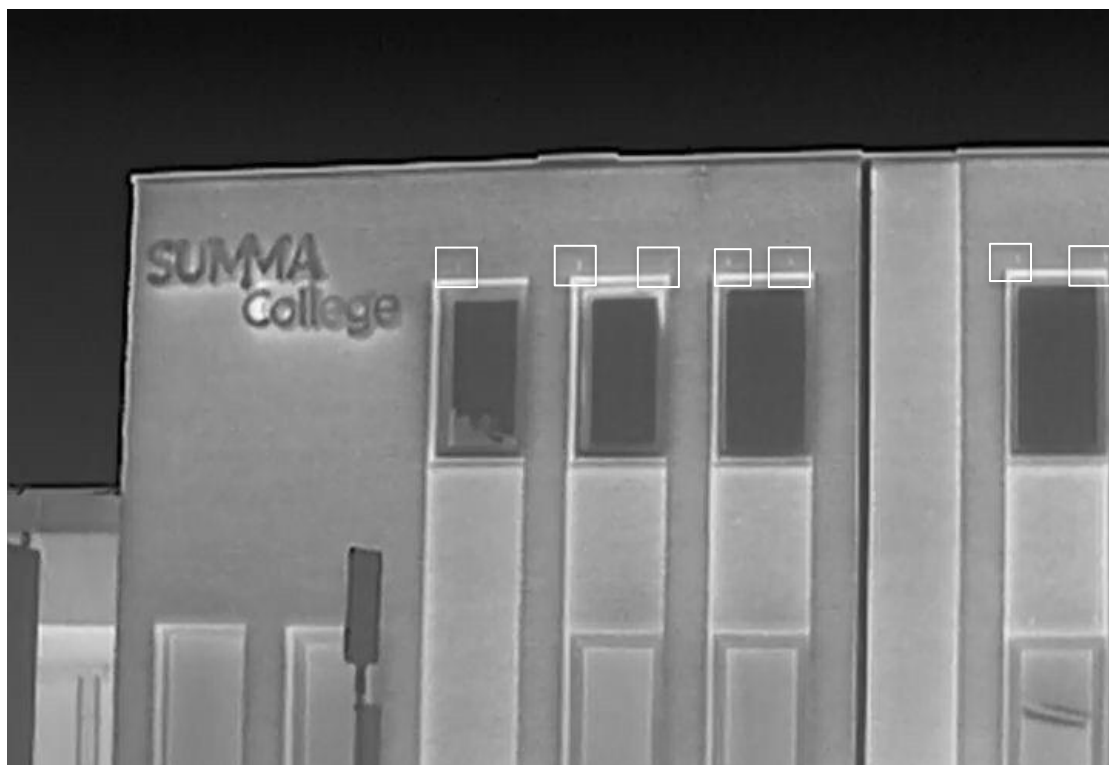
De figuren 8a geeft een beeld van waargenomen calls van gewone dwergvleermuis en figuur 8b van specifieke baltsroep welke verdisconteerd is in de registratie van figuur 8a. Tijdens de waarneming is geconstateerd dat er géén bijzondere interesse in de panden op de planlocatie waargenomen. Wel is een interesse waargenomen in enkele ander panden in de omringende omgeving. In figuur 8b gearceerd. Figuur 9 geeft een beeld van een van deze gebouwen welke zijn voorzien van open stootvoegen.

Figuur 9: Voorbeeld van nabij gelegen gebouwen met open stootvoegen.
