Rapport
Boom Effect Analyse
Croy 19-25, Eindhoven

Juli 2023

Titel : Boom Effect Analyse Croy 19-25, Eindhoven
Versie : Definitief
Kenmerk : PRDLB23-00355
Datum rapport : 25-7-2023
Aantal pagina's : 20
Projectleider : ██████████
Auteur(s) : ██████████
Inspectiewerk : ██████████
Kwaliteitscontrole : ██████████
Wijze van citeren : Boom Effect Analyse Croy 19-25, Eindhoven. Pius Floris, Vught.

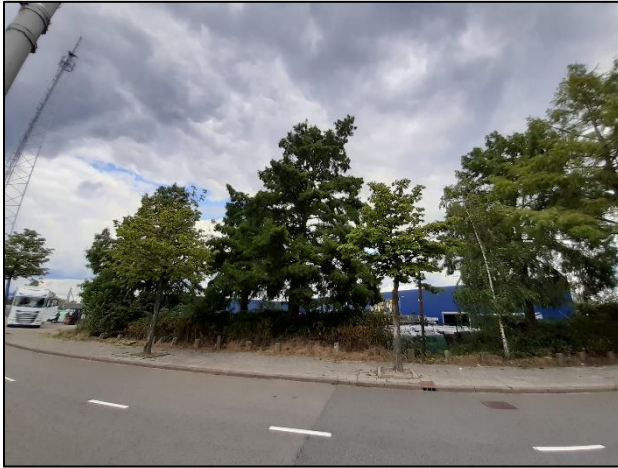
Boomgroepen nrs. 1 t/m 7.

Bomen 1 t/m 3 en 8, 9 en 10 zijn beeldbepalende boomgroepen van volwassen moerascypressen in plantsoen. Bij een aantal van deze bomen ontstaan knelpunten bij de voorgenomen ontwikkeling omdat zij dermate dicht bij de geplande kelder staan.

De kwaliteit van de moerascypressen die in plantvakken staan is redelijk tot goed. De kwaliteit van de moerascypressen in verharding is matig.

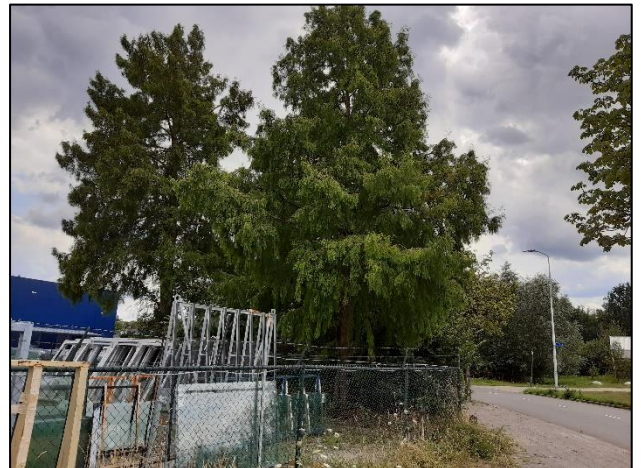
Bomen nrs. 8 en 10.

De moerascypressen 8, 9 en 10 bevinden zich nabij de geplande kelder en inrit van de kelder. De afstand tussen het hart van de stam van de bomen 9 en 10 en de kelderwanden bedragen minder dan 2 meter. Boom 8 valt binnen de bouwcontour (ruimtelijk beslag).

De bomen 8, 9, 10, 11, 23, 24 dient men vóór aanvang van het werk te verwijderen om ruimte te maken voor de bouwactiviteiten. De bomen 5, 6, 7, 12, 14, 18, 19 en 25 vormen geen belemmering voor de bouwplannen maar komen op basis van verminderde kwaliteit in aanmerking voor vervanging. Bij boom 12 speelt naast kwaliteit de geringe afstand ten opzichte van de bouwput een rol. Geadviseerd wordt om deze bomen m.b.t. het herinrichten van de directe omgeving van het project te rooien en te vervangen/compenseren.

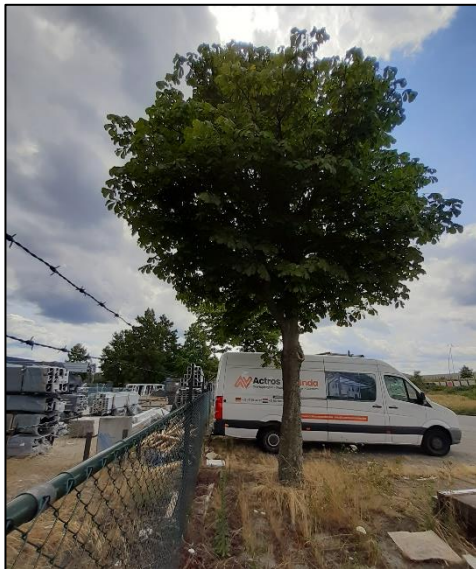
Boom nr. 12.

Boom 12 bevindt zich nabij de geplande kelder. De afstand tussen de kelderwand en het hart van de stam van de boom bedraagt 3,8 meter. De straal van de kroon richting het toekomstig gebouw bedraagt momenteel 2,75 meter. Rekening houdend met een benodigde bouwbuffer van 2 meter en toekomstige toename van kroonvolume van paardenkastanje 12 is duurzaam behoud van deze boom geen reëel uitgangspunt.

Ten aanzien van boom 12 is de ruimte volgens het VO zeer beperkt waardoor de inpasbaarheid en behoud van de boom een probleem wordt. De paardenkastanje beschikt over een kroonstraal van 2,75 meter. De afstand tot de gevel/parkeerkelder bedraagt 3,5 meter. Op basis van wortelprojectie en benodigde stabiliteitskluit is een graaf afstand van 2,5 meter uit het hart van de stam van de boom geen probleem. Met het oog op de toekomstige groei van de boom is de ruimte tot de gevel zeer krap (3,5 m).

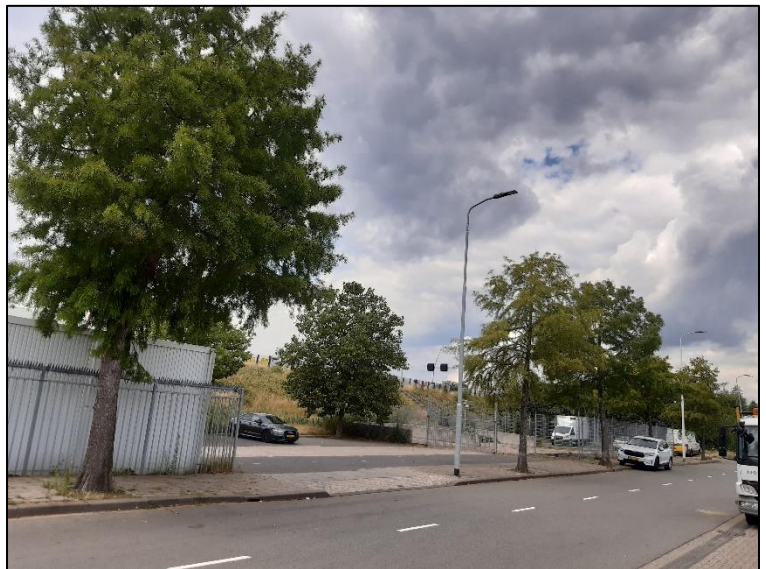
De rij straatbomen 15 t/m 19 en op de achtergrond boom 20.

De paardenkastanjes in verhardingen langs Croy hebben te maken hebben met een teruglopende conditie (matig tot slecht). De bomen vertonen weinig groei en bij 3 van de 6 paardenkastanjes is vanaf 2022 kastanjabloedingsziekte waargenomen (fase 2 met sterfte van bastweefsel).

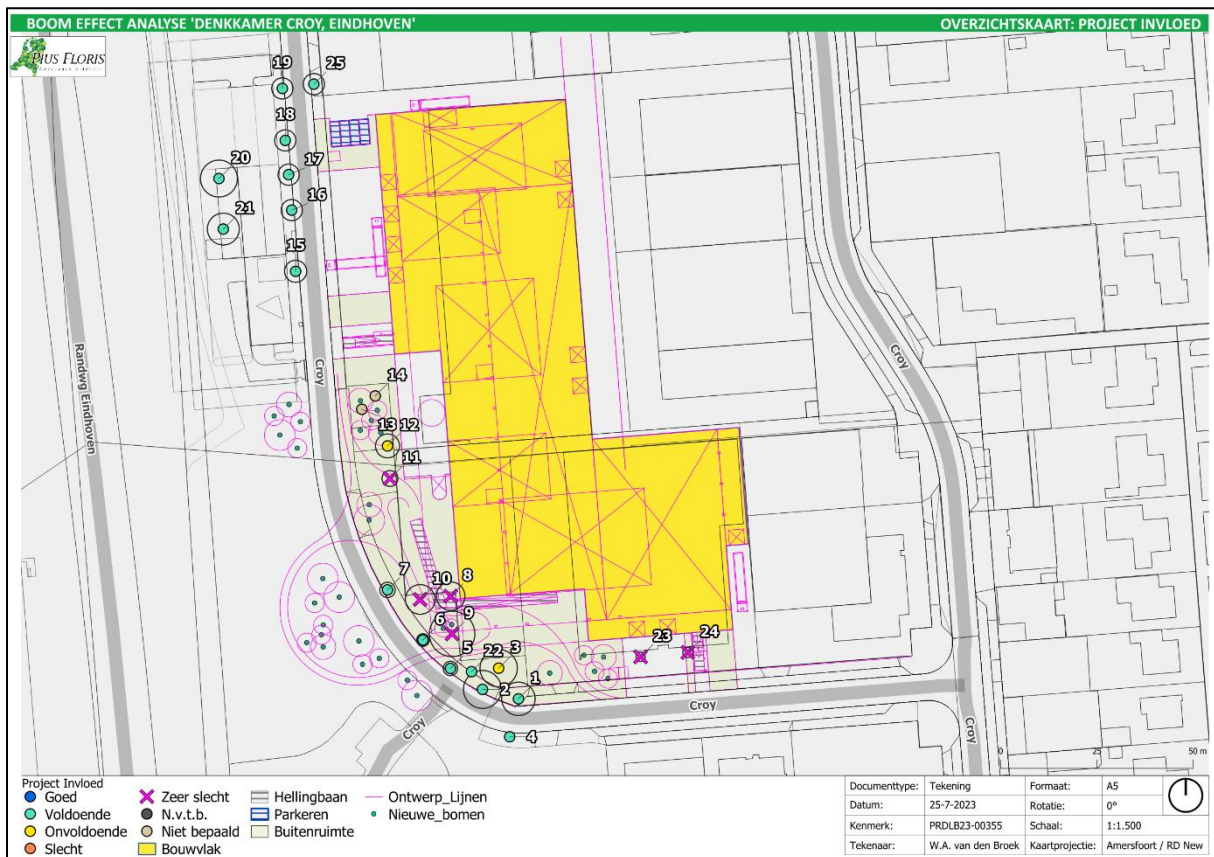
Afbeelding 7: Weergave projectinvloed.

Projectinvloed			Aantal	Boom nrs. (specificaties)
Verbeterd	++	-	0	-
Voldoende	+		15	1, 2, 4, 5, 6, 7, 15, 16, 17, 18, 19, 20, 21, 22, 25
Onvoldoende	-	-	2	3, 12
Slecht	--	-	0	-
Zeer slecht, ruimtelijk beslag, niet te behouden	X	-	6	8, 9, 10, 11, 23, 24
Niet meer aanwezig				
Niet van toepassing (dood)			2	13, 14
Totaal			25

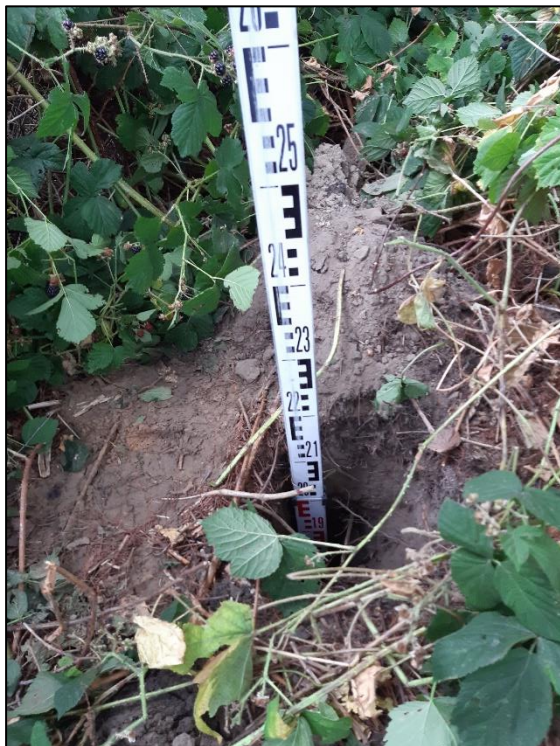
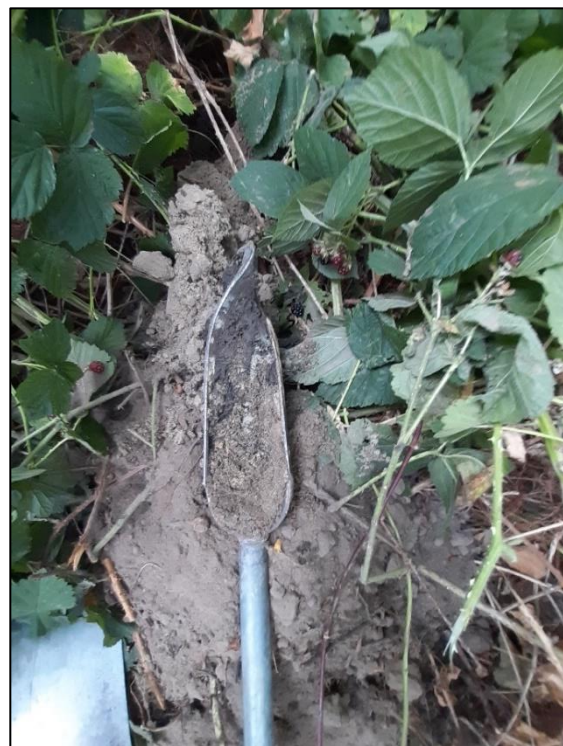
Afbeelding 9: Opname bodemprofiel in plantvakken met bomen.

LOCATIE 1: BOOM 3 IN PLANTVAK	
Bodemopbouw	Beworteling
<ul style="list-style-type: none">▪ 00-50 cm -mv: licht humeus fijn leemhoudend zand▪ 50-70 cm -mv: fijn leemhoudend geel zand▪ 70-90 cm -mv: licht humeus fijn leemhoudend zand▪ 90-110 cm -mv: geroerde grond; humeus fijn zand en matigfijn geel zand.▪ 110-230 cm -mv: humeus fijn leemhoudend zand <p>Geen grondwater aangetroffen juli 2023.</p>	<ul style="list-style-type: none">▪ fijne beworteling▪ fijne beworteling▪ fijne beworteling▪ 100-110 cm -mv: roestsporen. Fijne beworteling▪ Fijne beworteling

Uit bodemonderzoek blijkt dat de boom beschikt over een diepgaand wortelgestel (fijne wortels tot >2 meter minus maaiveld).

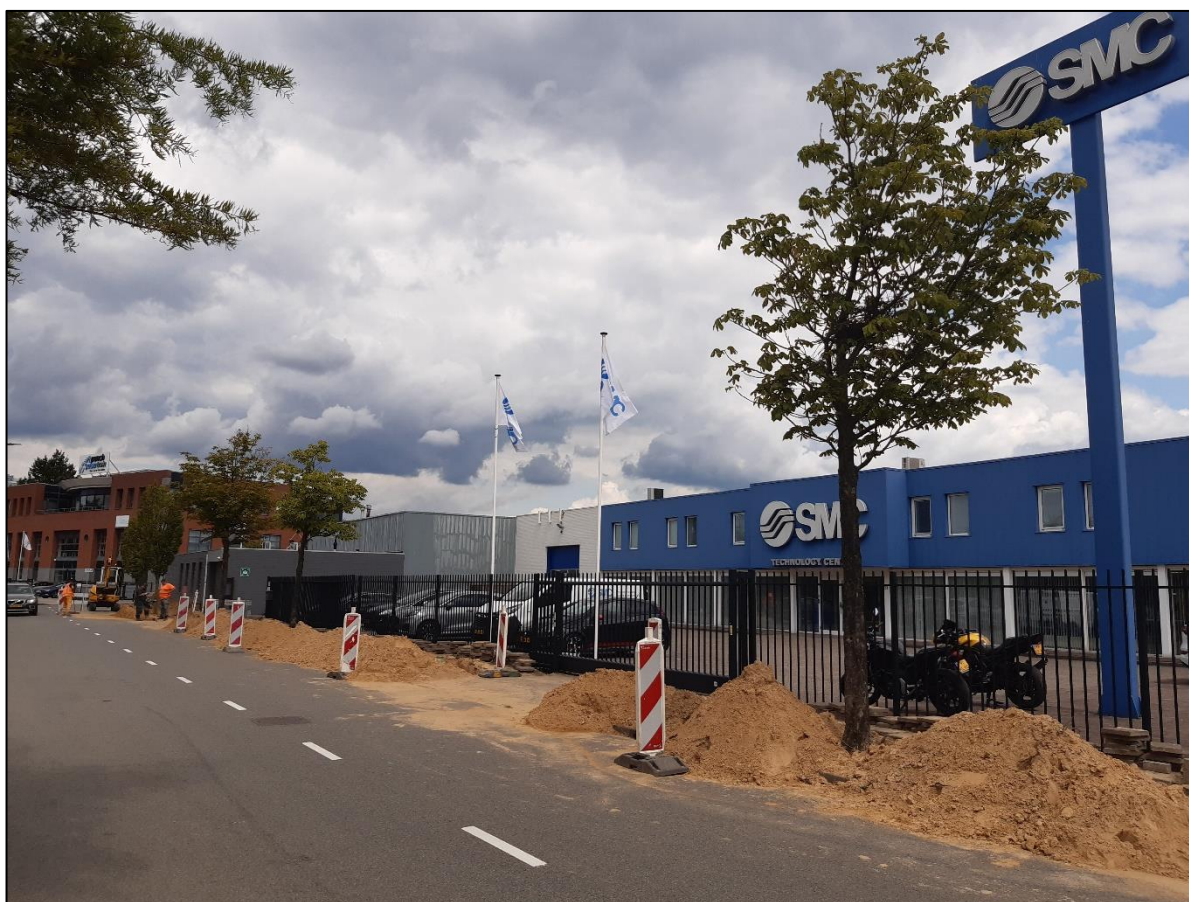
LOCATIE 2: BOOM 25 IN TROTTOIR	
Bodemopbouw	Beworteling
<ul style="list-style-type: none"> ▪ 00-100 cm -mv: fijn leemhoudend geel zand ▪ 100 cm -mv: einde grondsleuf <p>Geen grondwater aangetroffen juli 2023.</p>	<ul style="list-style-type: none"> ▪ 10-30 cm – mv fijne- en grove beworteling ▪ 30-60 cm – mv fijne beworteling extensief ▪ 60-100 cm cm – mv fijne- en grove beworteling

Afbeelding 10: *Situatie ontgraving kabelsleuf bij boom 25.*

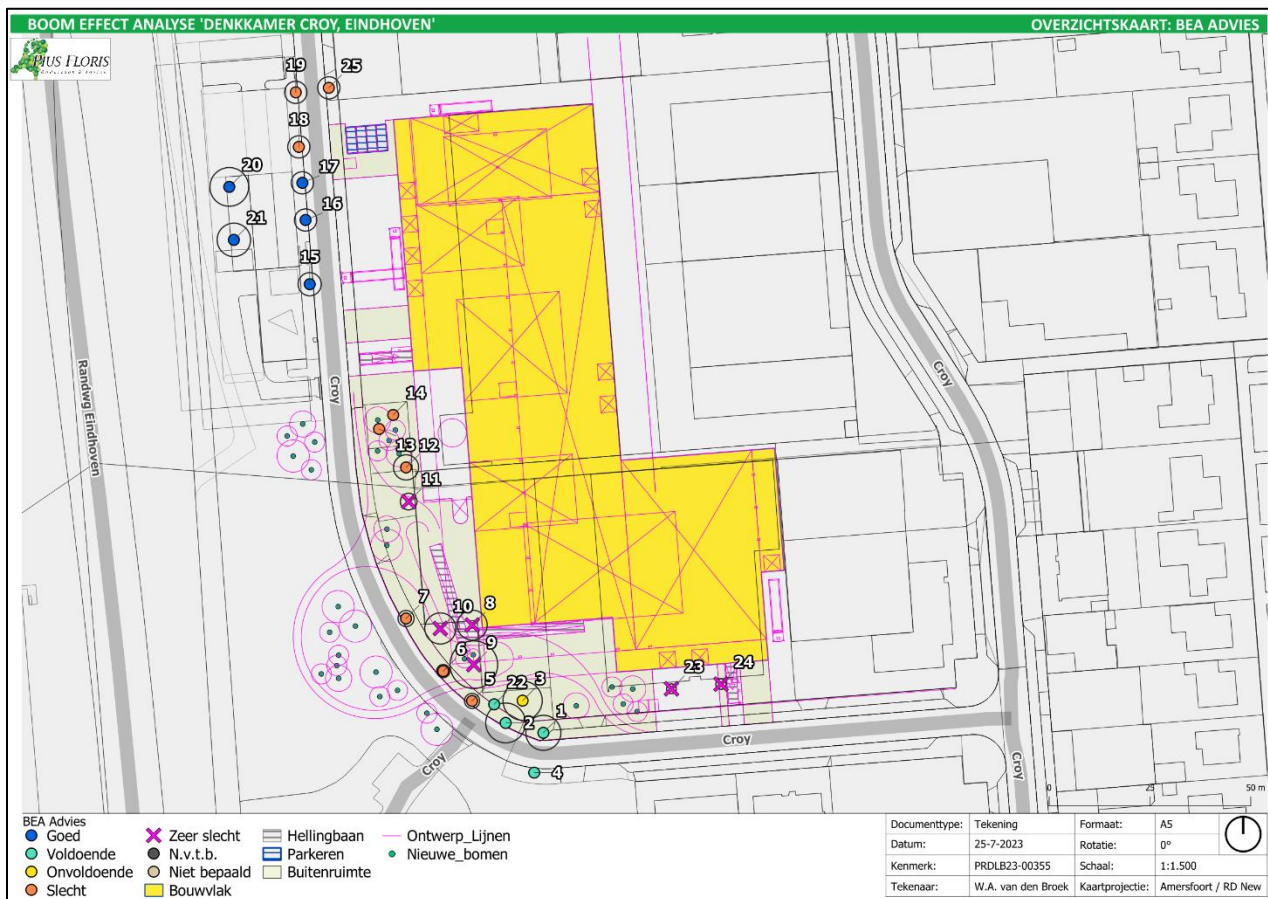
Afbeelding 11: Weergave BEA advies.

BEA-advies		Aantal	Boomnummers	Criterium
Goed	++	5	15, 16, 17, 20, 21	
Voldoende	+	4	1, 2, 4, 22	
Onvoldoende	-	1	3	Afstand tot bouwput
Slecht	--	8	5, 6, 7, 12, 14, 18, 19, 25	Kwaliteit
Zeer slecht fataal	X	6	8, 9, 10, 11, 23, 24	Ruimtelijk beslag
Niet van toepassing dood = Slecht		1	13	Kwaliteit
Eindtotaal		25

- De graafafstand vanaf het hart van de stam tot de bouwput/ontgraving betreft minimale 3 meter;
- Gebruik van een keerwand om behoud van voldoende boomwortels te behouden;
- M.b.t. geplande bouwactiviteiten de kroon aan de zijde van de ontwikkeling met 2 meter innemen (tijdelijke maatregel). Tevens geheel snoeien van de boom;
- Plaatsen van een vast hekwerk om de boom gedurende de gehele bouwperiode.
