## **BOMEN EFFECT ANALYSE ZONNEPARK ETTEN-LEUR**

| Referentienummer | : 18884 |
| Opdrachtgever | : Agel Adviseurs |
| Datum rapport | : 28 september 2018 |

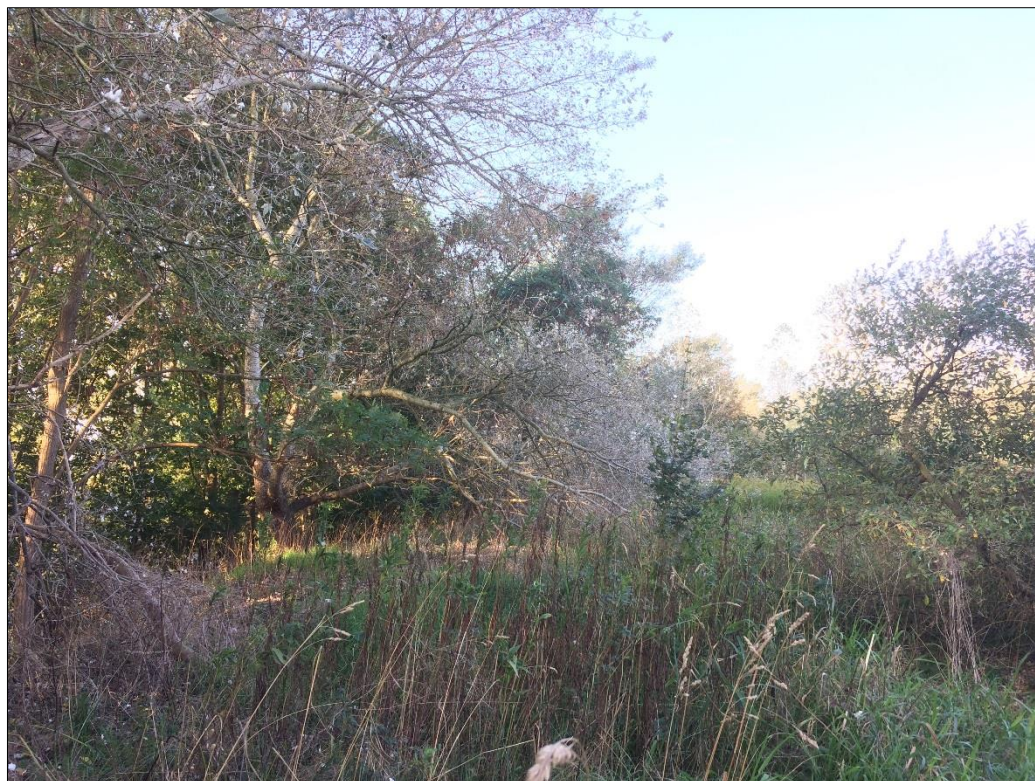
- Gemengde bosbeplanting op taludhelling zuidzijde terrein;
- Hier en daar afgestorven/omgevallen boom;
- Binnenzijde (afvalstortplaats): verwaarloosde snoei: overhangende takken;
- Pop. canadensis vormen bomenrij op perceelsgrens.

*Afbeelding 4: Naar het licht gegroeide kronen/overhangende takken boven terrein;*

2. De randbomen in sectie 1 en 11 te snoeien waarbij de overhangende en de eenzijdig ontwikkelde en mechanisch overbelaste takken aan de zijde van het terrein worden gesnoeid en omgevallen bomen worden verwijderd;

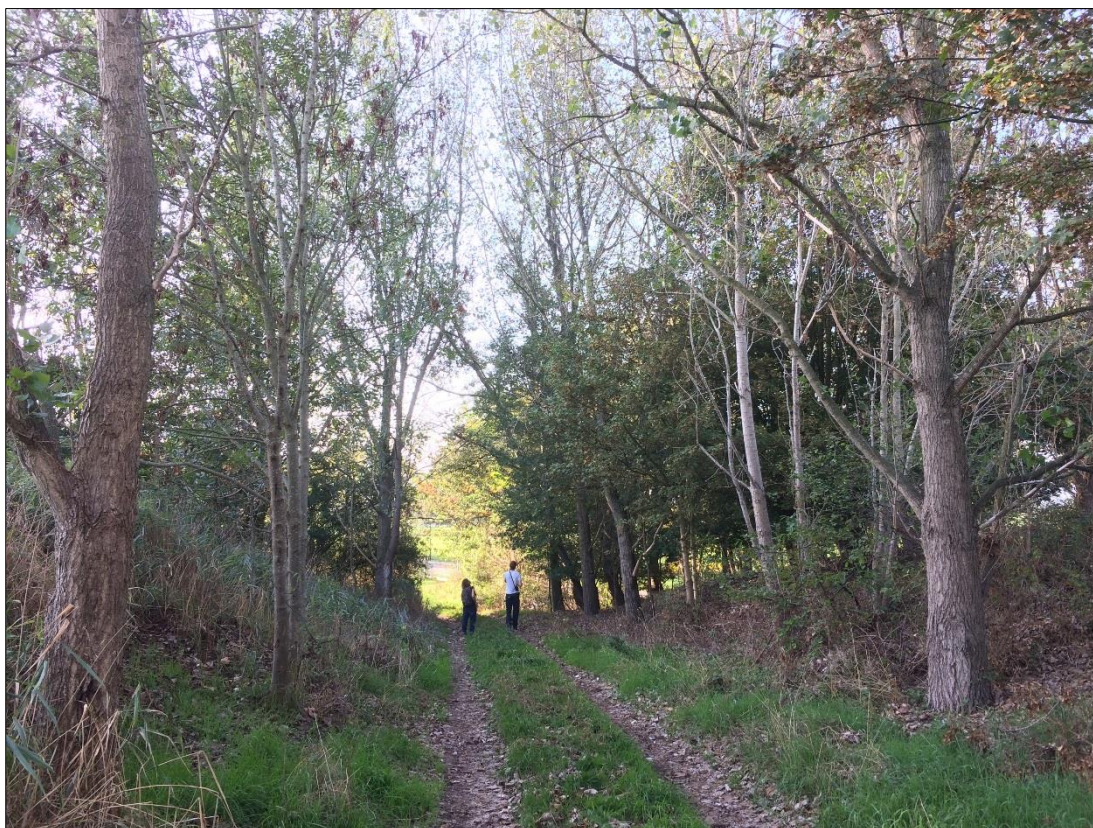
- Toegangs/ontsluitingsweg terrein;
- Laaghangende takken;
- Afgestorven takken;
- Omgevallen populier (hangt boven weg).

Afbeelding 5: Sectie 2: toegangsweg terrein;

4. De huidige toegangsweg (sectie 2) als ontsluitingsweg te gebruiken. Hiervoor dient de een takvrije ruimte onder de bomen van 5 meter gecreëerd te worden i.v.m. voldoende doorrijhoogte voor bouw materieel. Verder dienen hier de afgestorven takken en de ontwortelde boom (die boven de weg hangt) verwijderd te worden;

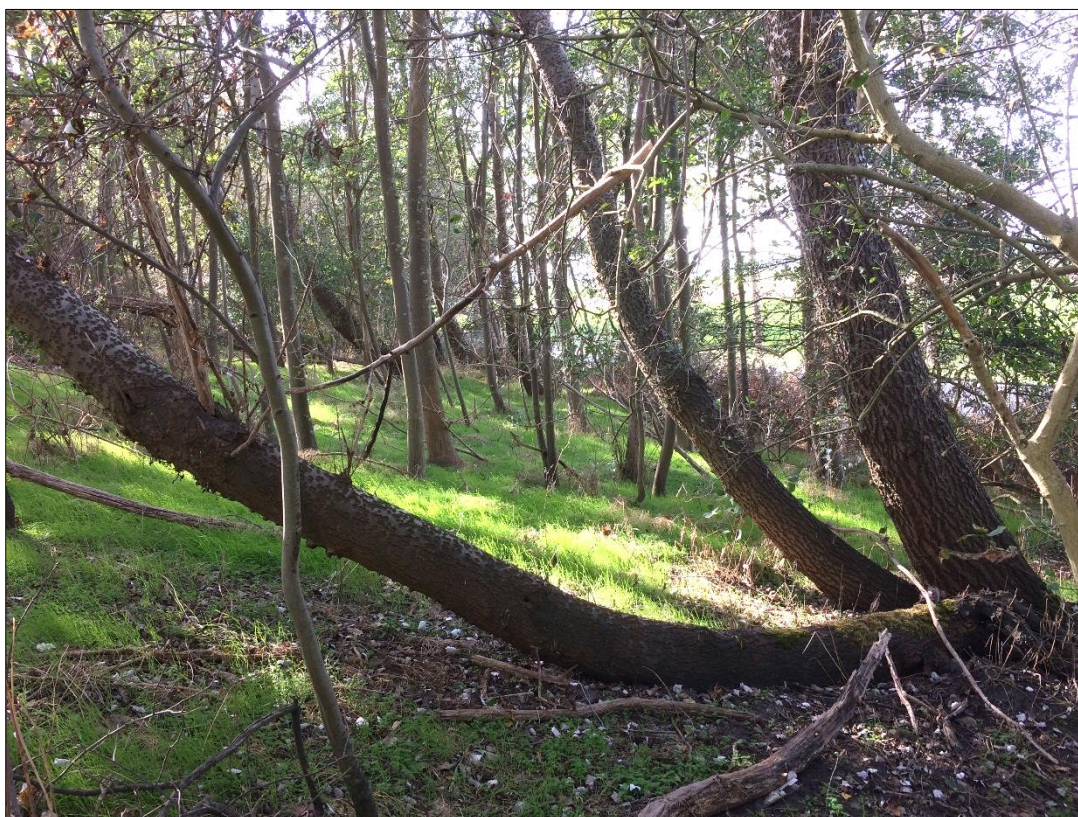
- Gemengde bosbeplanting op taludhelling;
- Veel omgevallen populieren;

Afbeelding 9: Sectie 6: veel omgevallen *Populus canescens*;

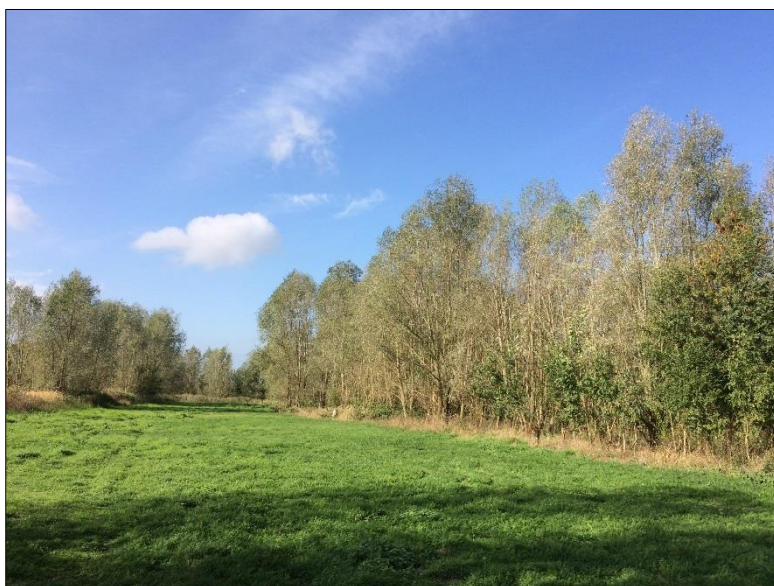
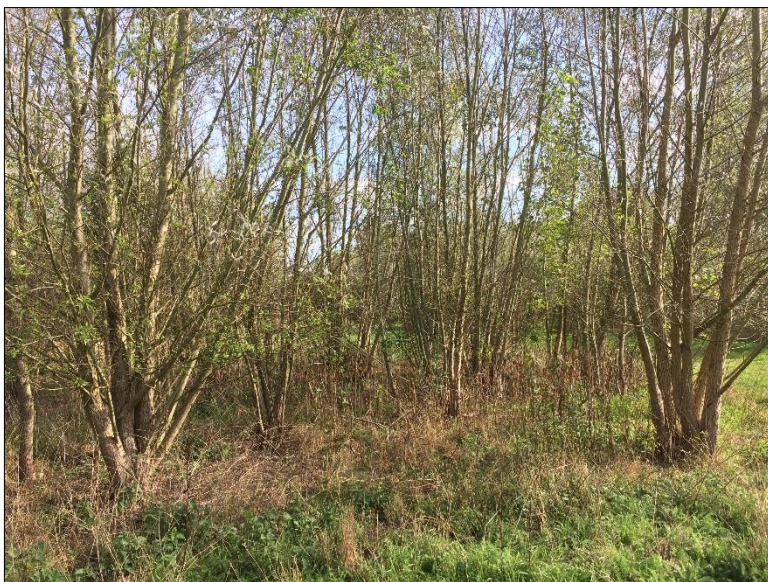
Afbeelding 12,13: Meerstammige wilgen sectie 9;

- De meerstammige wilgen (sectie 9) hebben een beperkte boomtechnische beperking omdat bij deze bomen de kans op uitbrekende gesteltakken groot is wanneer niet tijdig wordt gesnoeid;

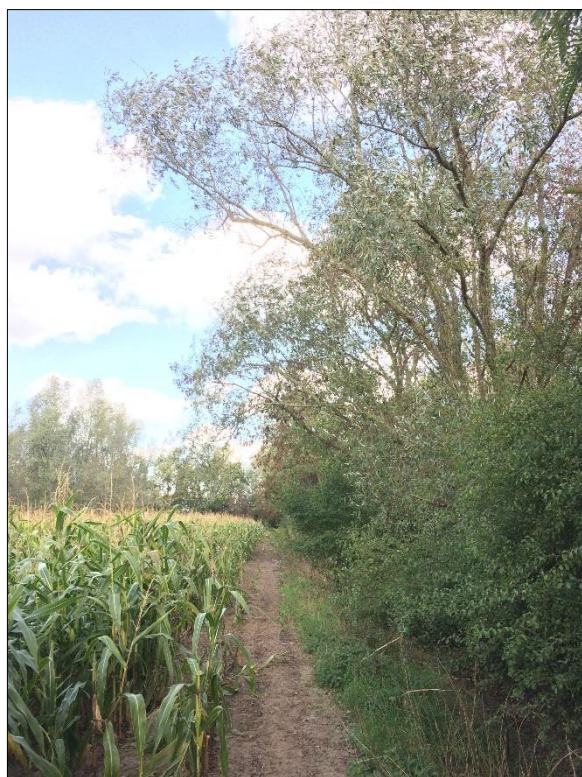
- Gemengde bosbeplanting op taludhelling oostzijde terrein;
- Hoge populierenrij aan grens perceel;
- Overhangende takken aan terreinzijde.

Afbeelding 15: Sectie 11 oostzijde terrein;

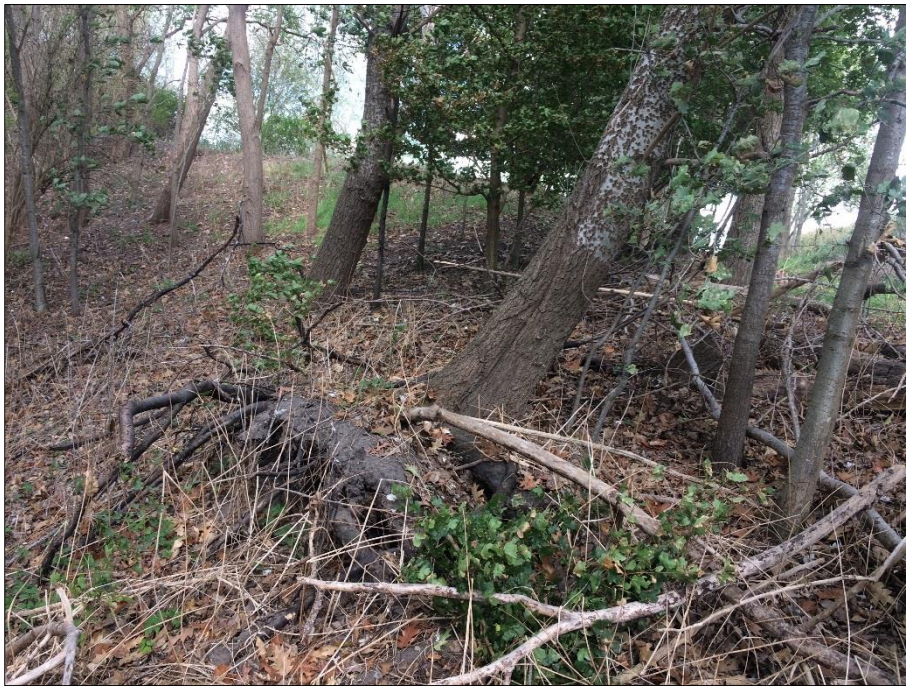
- De boomtechnische kwaliteit van de bomen is in het algemeen beoordeeld als “Goed (++)”, dat wil zeggen dat er geen boomtechnische beperkingen aanwezig zijn;
- Voor de secties op de taluds rondom het terrein (sectie 1,4 en evt. 6) hebben de *Populus canescens* een “Onvoldoende boomtechnische kwaliteit”. De bomen hebben nl. na het bereiken van een bepaalde omvang te maken met verminderde stabiliteit, wat op te maken valt uit het aantal bezweken bomen vooral aan de west- en zuidzijde (heersende windrichting) van het terrein. Waarschijnlijk wordt dit veroorzaakt doordat de deklaag van de afvalstortplaats onvoldoende dik is voor een goede wortelontwikkeling van deze bomen (afbeelding 20);

Afbeelding 20: Slecht verankerde populier in sectie 4;

6. De populieren aan de binnenzijde van het terrein jaarlijks te inspecteren op symptomen die wijzen op een verminderde stabiliteit (kantelende kluit).

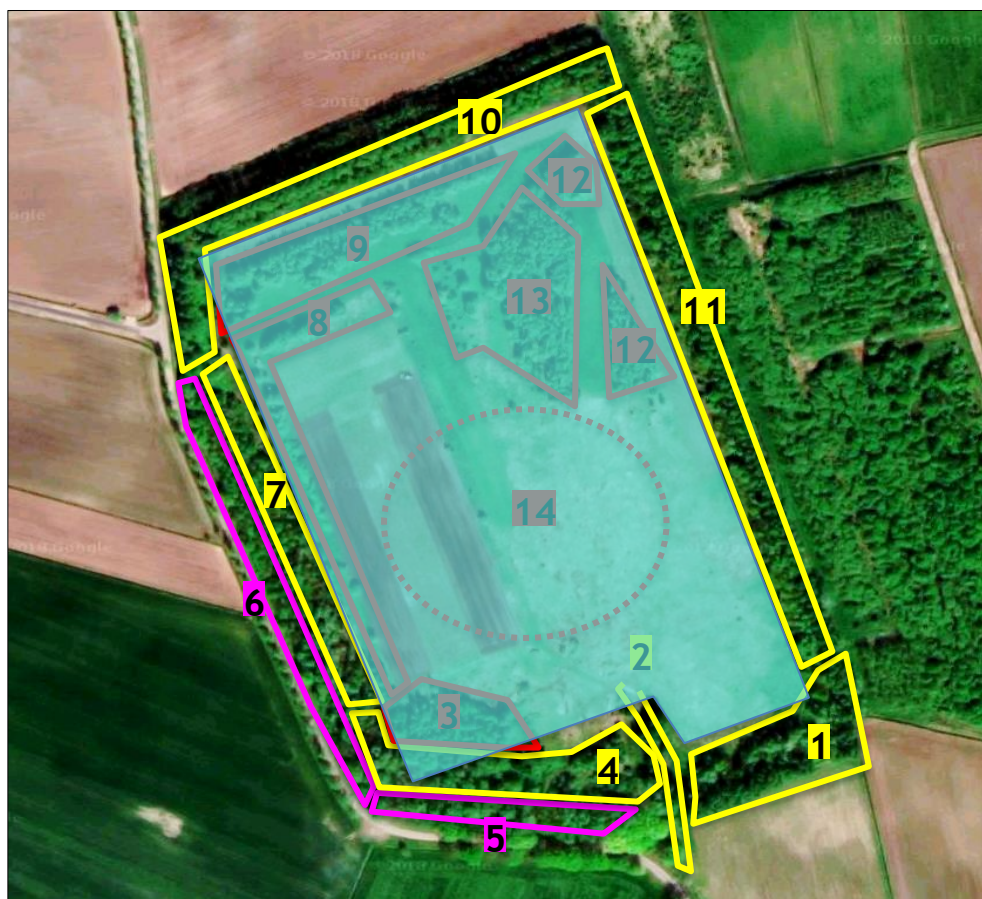
1. De voorgenomen locatie van de zonnepanelen bevindt zich in het centrale gedeelte van het gebied. Uit afbeelding 21 valt op te maken dat globaal de bomen in de “rode secties” 3,8,9,12,13 en 14 niet gehandhaafd kunnen worden (afbeelding 21).

Afbeelding 21: Het lichtblauwe vlak geeft de voorgenomen locatie weer van de zonnepanelen;

2. De bomen rondom het zonnepark (“gele secties” 1,2,4,7,10,11) kunnen gehandhaafd worden al bevinden ze zich wel in de invloedssfeer van de aanlegwerkzaamheden en kunnen ze bij toekomstige hoogtegroeï lichtderving veroorzaken die nadelig kan zijn voor het functioneren van de zonnepanelen aan de randen;
3. Met name de populieren aan de zijde van het zonnepark in sectie 1 en 4 kunnen (in de toekomst) schade veroorzaken door omwaaien al is het risico beperkt;
4. Het aanleggen van elektriciteitskabels (locatie nog niet bekend) ten behoeve van het zonnepark kan wortelschade veroorzaken door graafwerkzaamheden in de kwetsbare boomzone;
5. De bomen in de “paarse (rand)secties” ondergaan geen invloed van het project.

1. Een bouwvrije strook van minimaal 10 meter tussen de zonnepanelen en de omliggende bomen te reserveren voor boomonderhoud en om de risico's van lichtderving en schade door takbreuk (populieren!) of windworp te minimaliseren;
