# BoomEffect Analyse

## Aan de Lange Wagenstraat 19, Gilze

In opdracht van: Ordito  
Postbus 94, 5126 ZH Gilze  
Auteur: ir. S.J.T. Poutsma  
Datum: 4 September 2023  
Versie: 03

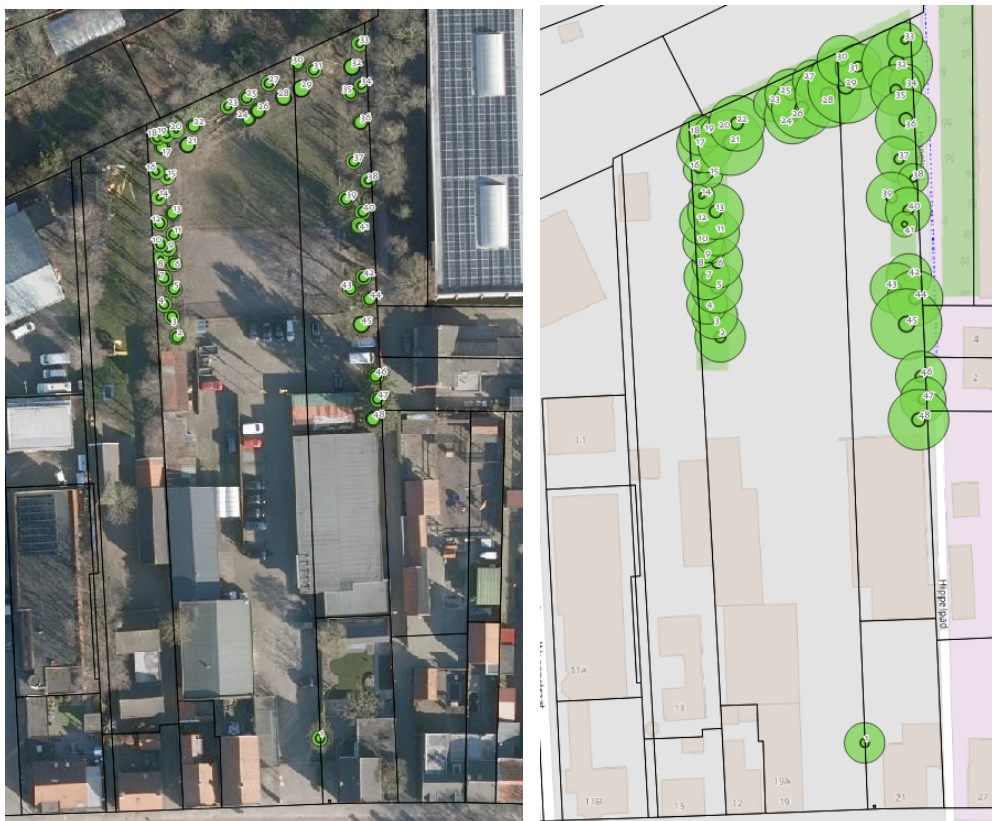
afbeelding 3 locatie van bomen met en zonder kroonprojectie

Er zijn in totaal 48 bomen ingemeten met algemene gegevens zoals soort, hoogte, boomomtrek, kroondiameter en conditie. Deze gegevens zijn weergegeven in bijlage 1. De locatie van de bomen is weergegeven in afbeelding 3. In het rechter deel is ook de locatie met kroonprojectie weergegeven. De boomnummers zijn in een logische volgorde weergegeven met in het zuiden nummer 1 en dan met de klok mee genummerd naar 48.

Uit de veldinspectie (zie bijlage 2) blijkt dat 8 bomen niet behouden kunnen blijven door de geringe boomkwaliteit.

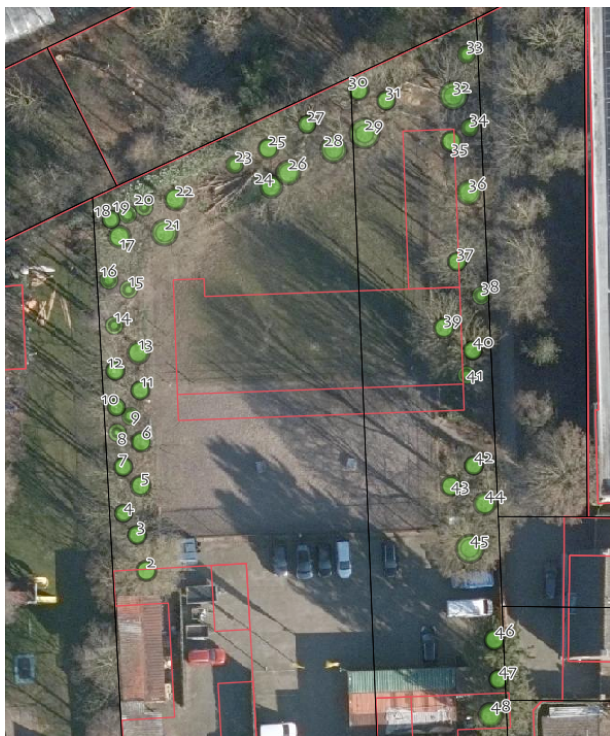
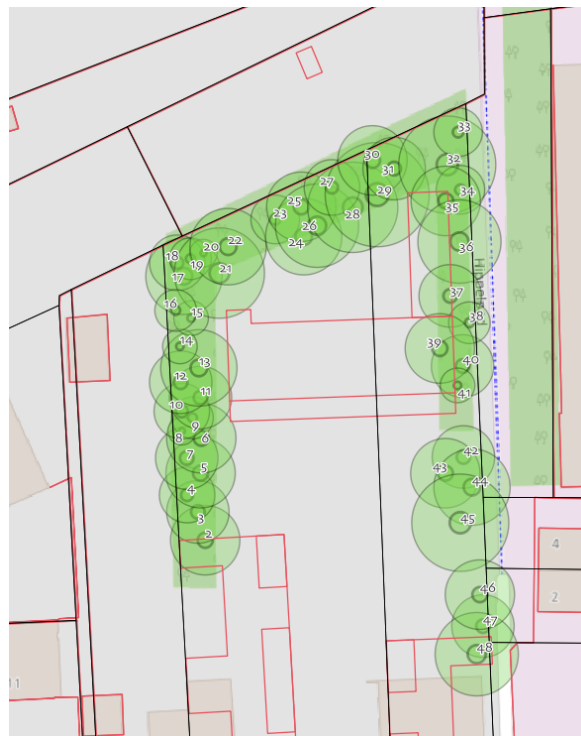
afbeelding 4 bomen met bebouwing grens

Grofweg heeft de groenstrook, zoals weergegeven in afbeelding 1, een breedte van ca 4 meter. De groenstrook in het terrein, met kroonprojectie, is gemiddeld 8 meter breed. In afbeelding 4 is de bebouwing met perceelsgrens geprojecteerd in het GIS-bestand. Rondom de bebouwing is bestrating en parkeervakken (afbeelding 1) gepland. Ook zullen er rondom bebouwing steigers komen waardoor er minimaal 1 meter ruimte rondom vrij moet blijven. Het komt erop neer dat door ontwerptechnische redenen de bomen (15 stuks) aan de binnenrand van de groenstrook niet behouden kunnen blijven. Bij boom 46 en 47 is verharding gepland. Als het de locatie van het voetpad aangepast kan worden kunnen deze twee bomen behouden blijven. Het totaal is weergegeven in bijlage 3.

Van de 48 bomen kunnen er 23 niet behouden blijven, in deze opzet. Hiervan zijn er 6 bomen met een kleinere omtrek dan 100 cm, dit zijn boomnummers 1, 18, 19, 26, 28 en 41.

Wellicht zijn wijzigingen in het ontwerp mogelijk, waardoor meer bomen behouden kunnen blijven. Wijzigingen zijn wellicht mogelijk onder voor een aanpassingen in de vorm van de berging (noord west kant van het ontwerp).

Bij aanleg van parkeerharding kan een open steenstructuur gebruikt worden, waardoor beluchting en afwatering gewaarborgd kan worden. Door deze verharding kan ook minder zand afgegraven worden zodat ook minder wortelschade ontstaat.

De afwatering van hemelwater zou afgekoppeld kunnen worden om deze in de groenstrook te laten uitkomen. Dit geldt met namen voor de appartementen en de berging.
