# Historisch onderzoek

**Spooromgeving station Gilze-Rijen**

projectnummer 0462662.100  
definitief revisie 01  
26 mei 2020

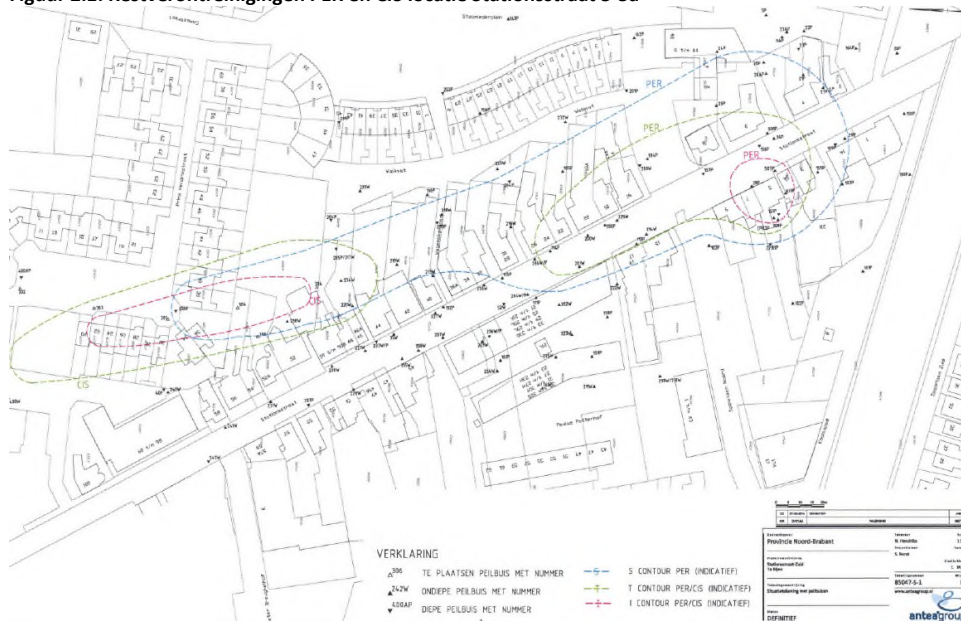
**Figuur 2.1: Restverontreinigingen PER en CIS locatie Stationsstraat 5-5a**

Nabij de Stationsstraat 5-5a zijn zowel de grond als het grondwater gesaneerd. Door middel van afgraven en bodemlucht extractie is de sterk met minerale olie, BTEX en VOCL verontreinigde grond gereinigd. Het grondwater is doormiddel van oppompen deels gesaneerd. Hierbij is nog wel een restverontreiniging met PER achtergebleven op een diepte van ca. 8 á 10 m-mv. In het grondwater bevindt zich vermoedelijk ook nog een restverontreiniging met vluchtige aromaten. Noordoostelijk is een verontreiniging met CIS ontstaan welke zich op een diepte van ca. 28 á 30 m-mv bevindt. De locatie van deze restverontreiniging is op figuur 2.1 weergegeven.

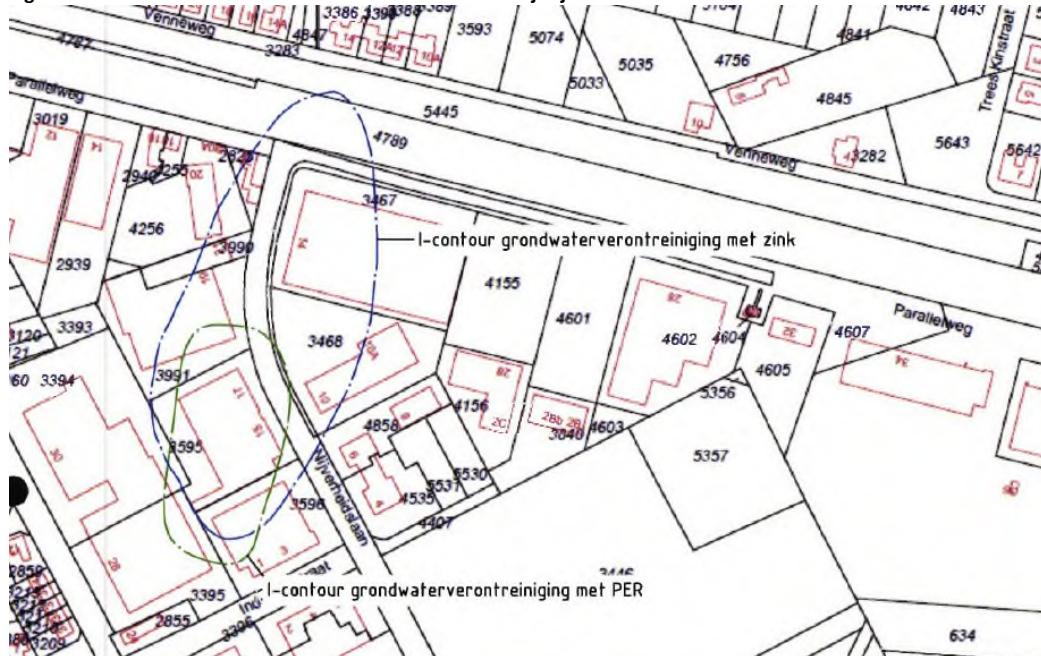
Figuur 2.2: Interventiewaarden contouren PER en zink nabij Nijverheidslaan 3

Het grondwater van de Parallelweg is over het algemeen sterk verontreinigd met nikkel en zink en matig met arseen. Vermoedelijk betreffen dit van nature verhoogde concentraties aan zware metalen in het grondwater. Ter plaatse van de kruising Parallelweg/Nijverheidsweg bevindt zich in het diepere grondwater een sterke verontreiniging met VOCL (PER) en zink. Deze verontreiniging wordt toegeschreven aan de zinkkelders en ontvettingsbaden welke aanwezig zijn (gewest) ter plaatse van de Nijverheidsweg 3 als gevolg van de aanwezigheid van een galvaniseerinrichting, metaalconstructie- en oppervlaktebehandelingsbedrijf, verfspuitinrichting (metaal) en een verzinkerij. De contour van de grondwaterverontreiniging met zink loopt door tot aan het spoorgebied. Beide Interventiewaarde contouren zijn weergegeven op figuur 2.2.

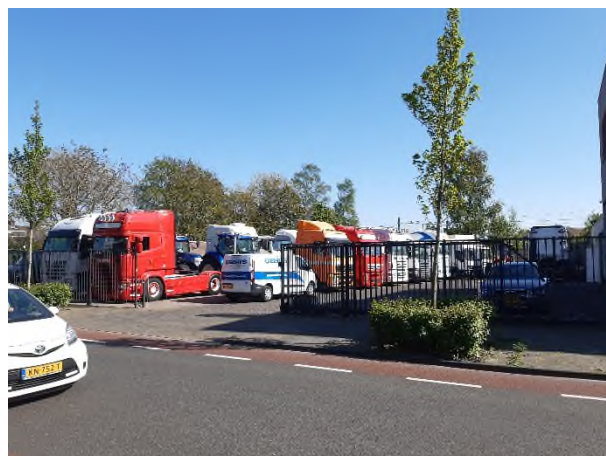
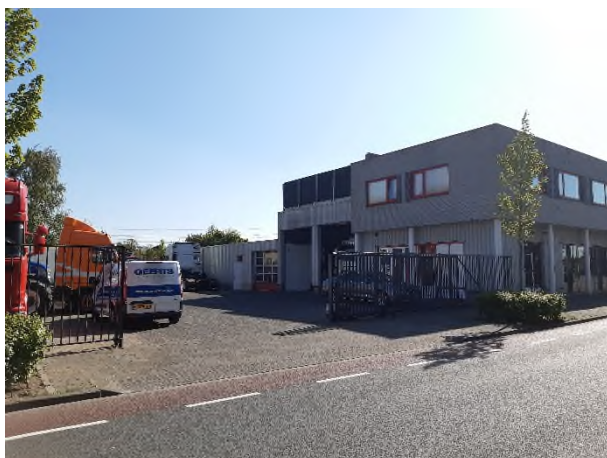
Fotonummer: 18  
Omschrijving: garagebedrijf Spoorlaan Noord 17

Fotonummer: 19  
Omschrijving: garagebedrijf Spoorlaan Noord 17

| Adreslocatie | Locatiecode | Reden verdachtmaking | Aanbeveling |
|---|---|---|---|
| Spoorlaan Noord 17 | NB078400913 | UBI's: autoreparatiebedrijf, benzine-service-station, brandstoffendetailhandel, brandstoffengroothandel, cokes- en kolenbreek- en sorteerinrichting, kolen opslag en overslag, steenkolenproducten industrie, transportbedrijf | Bodemonderzoek NEN 5740 |

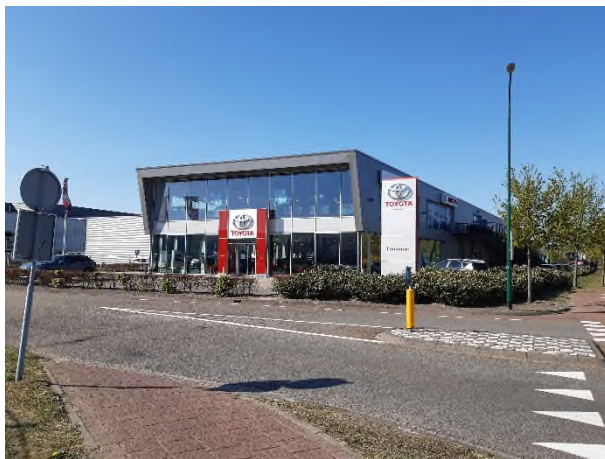
Fotonummer: 27  
Omschrijving: autobedrijf en autoreparatiebedrijf  
Parallelweg 49

| Adreslocatie | Locatiecode | Reden verdachtmaking | Aanbeveling |
|---|---|---|---|
| Parallelweg 49-50 | - | Op basis van terreinverkenning: autoreparatie-bedrijf, motorfietsen reparatiebedrijf | Bodemonderzoek NEN 5740 |

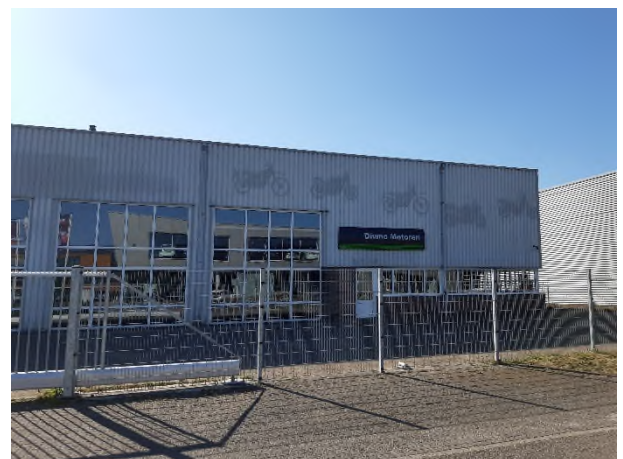
Fotonummer: 28  
Omschrijving: Motorenreparatiebedrijf Divmo  
Parallelweg 50

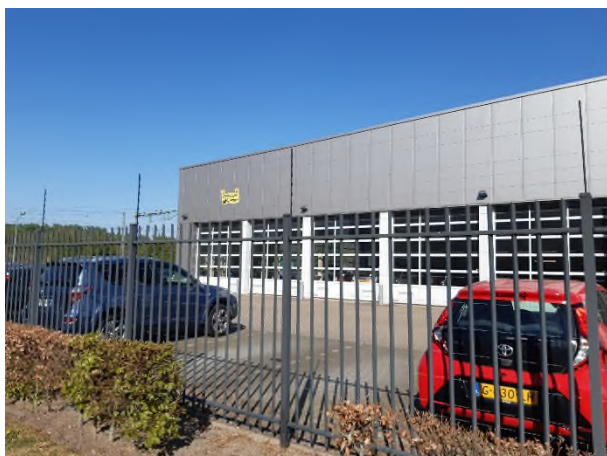
Fotonummer: 29  
Omschrijving: achterzijde autoreparatiebedrijf aan Parallelweg 49

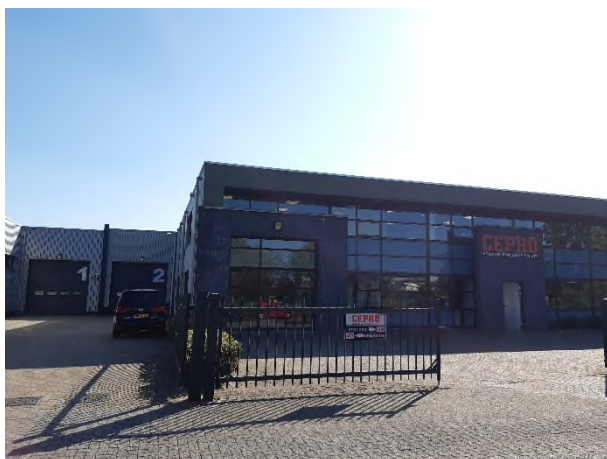
Fotonummer: 31  
Omschrijving: las- en metaalverwerkend bedrijf Cepro aan Parallelweg 38

| Adreslocatie | Locatiecode | Reden verdachtmaking | Aanbeveling |
|---|---|---|---|
| Parallelweg 38 | NB078400167 | UBI's: goederenopslagplaats, loonbedrijf t.b.v. land en tuinbouw | Bodemonderzoek NEN 5740 |

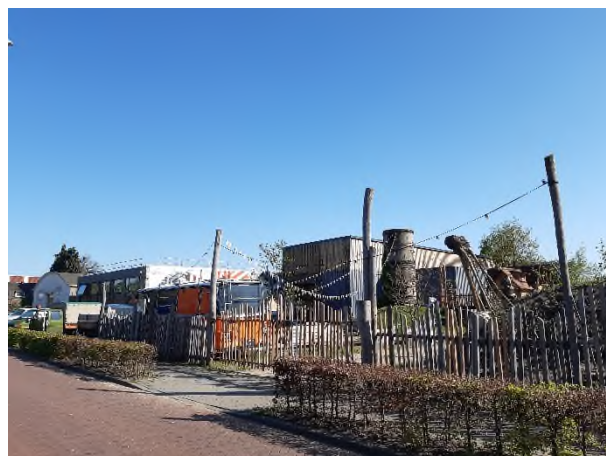
Fotonummer: 42  
Omschrijving: voormalige fabrieken Parallelweg 12

| Adreslocatie | Locatiecode | Reden verdachtmaking | Aanbeveling |
|---|---|---|---|
| Parallelweg 12 (Nijverheidslaant 12) | NB078400182 | UBI's: afgewerkte olietank, benzine-service-station, benzinetank, hbo-tank, laad-, los-, op- en overslagbedrijf, machine en apparatenfabriek voor | Bodemonderzoek NEN 5740 |
