# **Onderzoeksrapportage**

Bomen effect analyse twee bomen  
Villa Mol te Gilze en Rijen

Peter Spijker  
21 april 2015

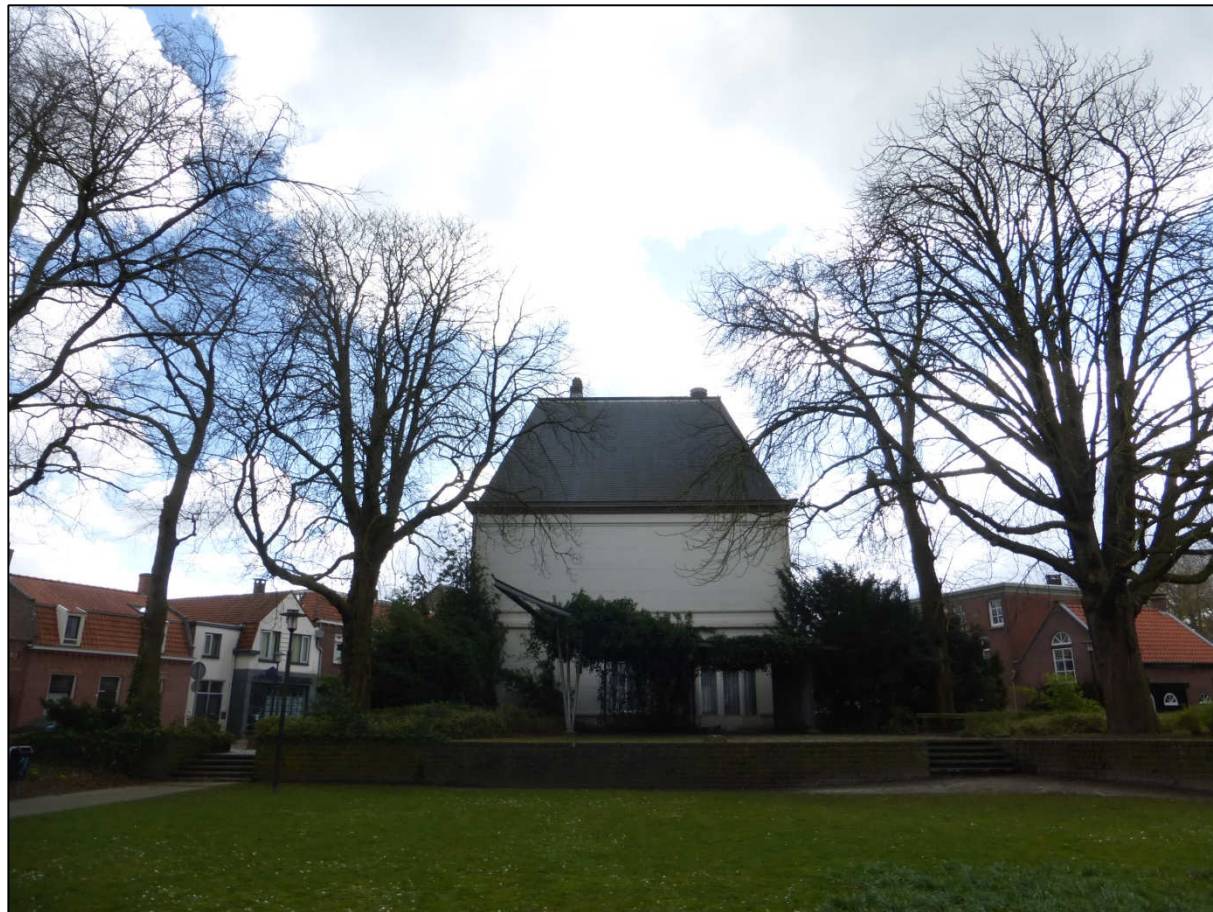
In de huidige situatie bevindt zich aan de noordzijde van de villa een terras dat 120 cm hoger ligt dan het park erachter. De onderzochte bomen bevinden zich ook op deze verhoging (zie **foto 1** hieronder). De bomen staan in ruime plantvakken.

**Foto 1:** beeld van de onderzoekslocatie

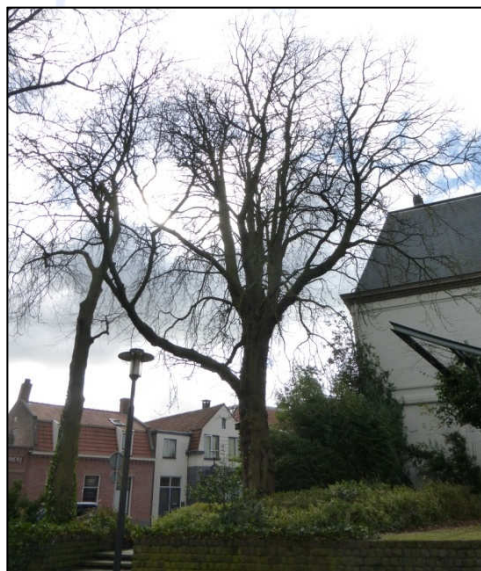
| Boomgegevens | | |
|---|---|---|
| Conditie: | Redelijk/Matig | De boom verkeert in een redelijk tot matige conditie. Bovenin de kroon is een verminderde scheutlengte en zijn enkele afgestorven twijguiteinden zichtbaar. Onderin de kroon is een goede scheutgroei en een goede knopzetting aanwezig. |

**Foto 2:** overzichtsfoto boom 1

De onderste dikke tak bevindt zich op 4 meter boven maaiveld, deze bevindt zich aan de noordzijde van de stam. Aan de zijde van de toekomstige uitbouw (westzijde) bevindt zich de eerste tak op 6 meter boven maaiveld. De twijgen van deze tak hangen door tot 2,5 meter boven maaiveld.

Geadviseerd wordt boom 1 te handhaven en de onderste dikke tak aan de noordzijde licht in te nemen om risico op breuk te voorkomen.

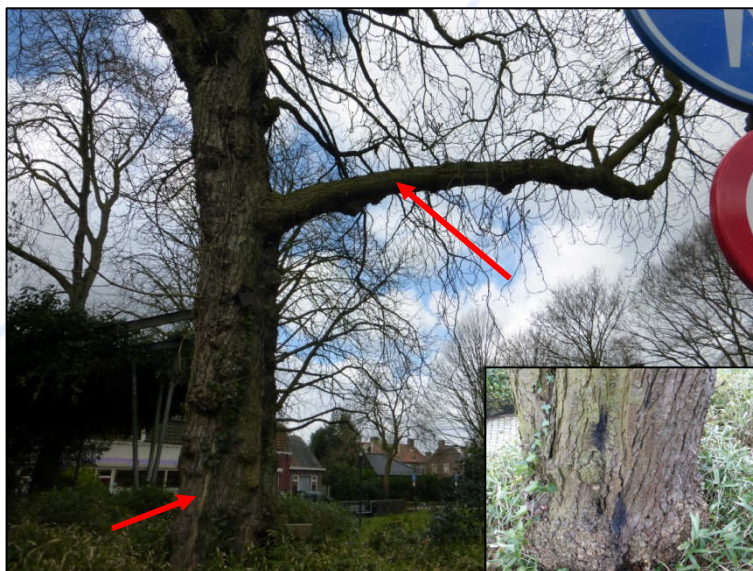
| Boomgegevens | | |
|---|---|---|
| Stamvoet: | Goed | In de kroon en op de stam zijn enkele signalen van lichte overbelasting zichtbaar (zie <b>foto 3</b> hieronder). Tevens zijn op de stam enkele bloedingplekken aanwezig (zie <b>inzet foto 3</b> ) welke duiden op een beginnende aantasting door kastanjebloedingziekte. |

**Foto 3:** signalen van overbelasting

**Inzet:** bloedingssplekken

Uit de visuele controle is gebleken dat de bomen in een redelijke conditie verkeren. Bij boom 1 zijn signalen van kastanjebloedingziekte aangetroffen. Vooralsnog betreft het een beginnende aantasting. Of en hoe snel deze ziekte zich in de boom uitbreidt, is niet te voorspellen. Bij gelijkblijvende (groeiplaats)omstandigheden, wordt uitval binnen nu en 10 jaar echter niet verwacht. Op een tak in de kroon zijn signalen waargenomen van overbelasting. Dit betreft nog geen acuut gevaar, een eventueel risico op breuk kan worden voorkomen door het licht innemen van de betreffende tak.

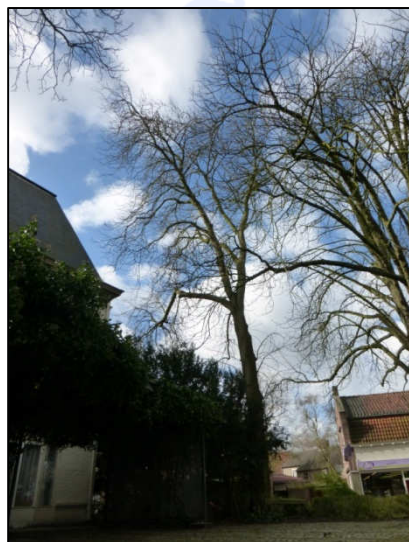
| Boomgegevens | | |
|---|---|---|
| Conditie: | Redelijk | De boom verkeert in een redelijk conditie. Bovenin de kroon is een verminderde scheutlengte zichtbaar. Onderin de kroon is een goede scheutgroei en een goede knopzetting aanwezig. |

Foto 5: overzicht boom 2

De boom is vrij hoog opgekroond, de onderste dikke tak bevindt zich op ongeveer 7 meter hoogte. In de richting van de toekomstige uitbouw zijn geen laaghangende takken aanwezig. Het hart van de stam bevindt zich op 6,2 meter afstand van de noordwest hoek van villa.

Indien gewenst is boom 2 ook te handhaven, gelden voor de ondergrondse benaderbaarheid van de boom dezelfde adviezen als bij boom 1 en dezelfde boombeschermende maatregelen zoals genoemd in hoofdstuk 6. Bovengronds zijn er vanaf 3 meter uit de stam geen beperkingen.

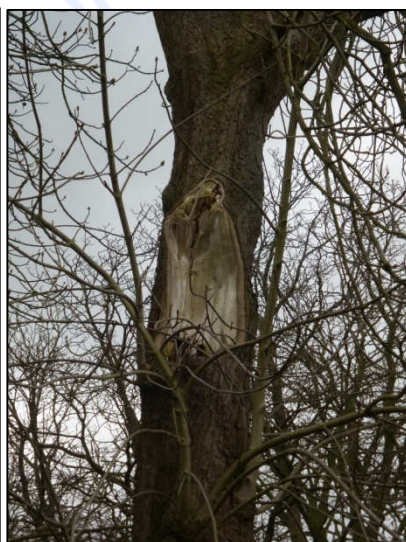
| Boomgegevens | | |
|---|---|---|
| Kroon: | Redelijk | Op de stam aan de westzijde bevindt zich op 7 meter hoogte een forse wond (zie <b>foto 6</b> hieronder). Deze wond is ontstaan als gevolg van een in het verleden uitgescheurde tak. Het blootliggende kernhout is onderaan de wond ingerot waardoor een holte is ontstaan (zie <b>foto 7</b> ). Hoe diep deze holte is, is vanaf de grond niet zichtbaar maar aangenomen kan worden dat deze plek een potentieel risico vormt op breuk. |

Foto 6: wond op 7 meter hoogte

Bij boom 2 is een forse wond in de kroon aanwezig doordat er in het veleden een plakksel is uitgebroken. Ter hoogte van de onderzijde van de wond, is reeds een holte in het blootliggende kernhout zichtbaar. Verwacht wordt dat deze holte zich in de loop der jaren uitbreidt en dat de stam ter plaatse op termijn een reëel risico vormt op breuk. Gezien dit risico is de toekomstverwachting van deze boom matig, wat inhoudt dat uitval van de boom binnen een tijdsbestek van 5 tot 10 jaar, aannemelijk is.

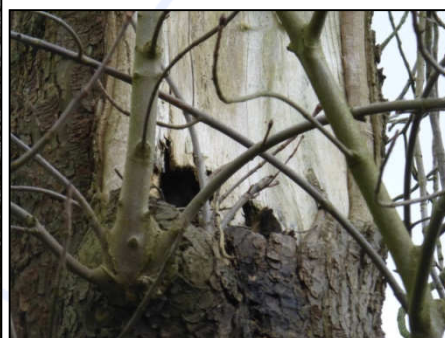
Foto 7: detail holte onderzijde wond

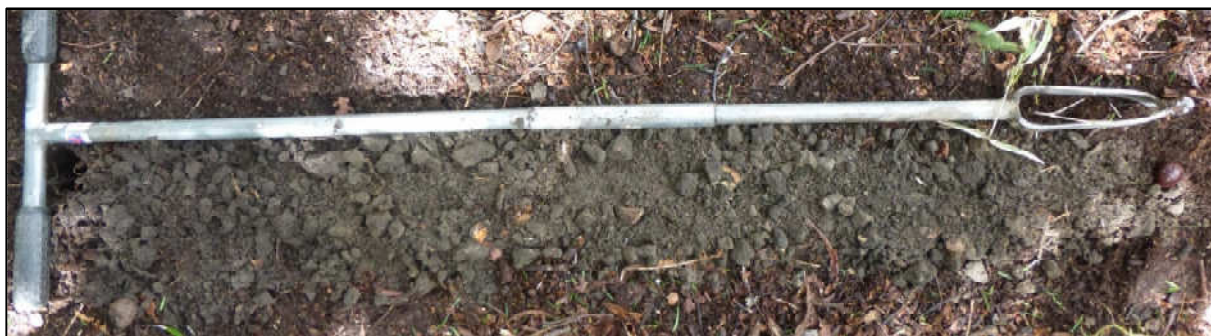
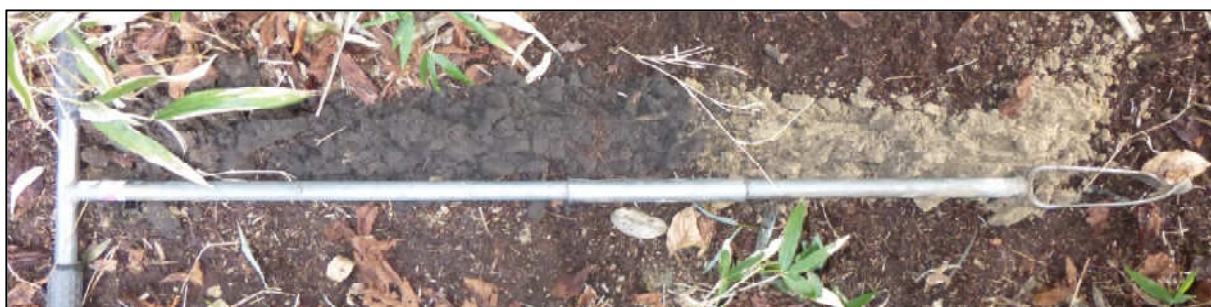
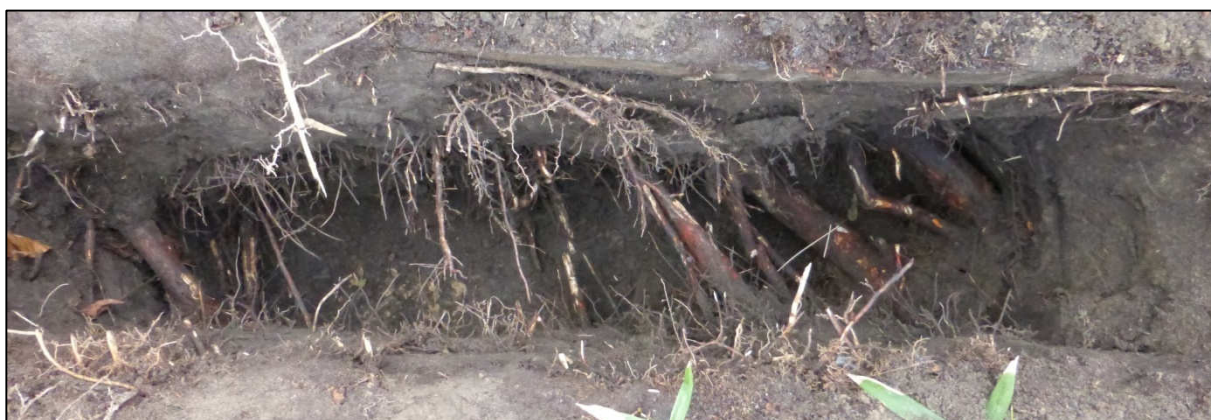
Beide bomen bevinden zich in een ruim plantvak voornamelijk begroeid met bamboe. De bodem bestaat uit redelijk humushoudend fijn zand tot tenminste 70 cm diepte. Ten zuiden van boom 1 is vanaf 70 cm diepte humusarm schraal zand aangetroffen maar verder is bij beide bomen binnen het plantvak tot tenminste 120 cm diepte redelijk humushoudend zand aanwezig. Grondwater is tot 120 cm diepte niet aangetroffen. In het lager gelegen park is tot 120 cm diepte eveneens geen grondwater aangetroffen hoewel de bodem op deze diepte wel vrij vochtig werd. Vermoedelijk bevindt zich het grondwater op het lagere gedeelte wel binnen 1,5 m beneden maaiveld. Voor de bomen betekent dit dat het grondwater zich dieper dan 2,5 m beneden maaiveld bevindt.

**Foto 8:** groeiplaats boom 1

**Foto 9:** groeiplaats boom 1

Op een afstand van 2,5 m uit het hart van boom 1 is een proefsleuf gegraven. Hier is tot tenminste 80 cm diepte intensieve beworteling aangetroffen. Tot 30 cm diepte is overwegend fijne beworteling aanwezig tot een diameter van 2 cm. Dieper dan 30 cm ook grove beworteling aangetroffen tot een diameter van 6 cm.

**Foto 10:** groeiplaats boom 1

Geadviseerd wordt aan de zijde van de uitbouw, de groeiplaats ongemoeid te laten. Dit betekent dat de huidige situatie (open grond met beplanting) wordt gehandhaafd. Graafwerkzaamheden en omvorming van het maaiveld (van open grond naar verharding) binnen 3 meter uit het hart van de stam zal de conditie en uiteindelijk de toekomstverwachting van de boom verder doen afnemen.
