## **BIJLAGE 9: REDENGEVENDE OMSCHRIJVING VERSTERSTRAAT 26**

**Redengevende omschrijving met waardestelling**  
**Versterstraat 26 te Gilze**  
**Gemeente Gilze-Rijen**

Bezoekdatum : 6 december 2021  
Auteur : Karlijn Kersten MA MSc  
Redactie : ing. Gijs Verkuijlen MA  
Rapportagedatum : 17 december 2021

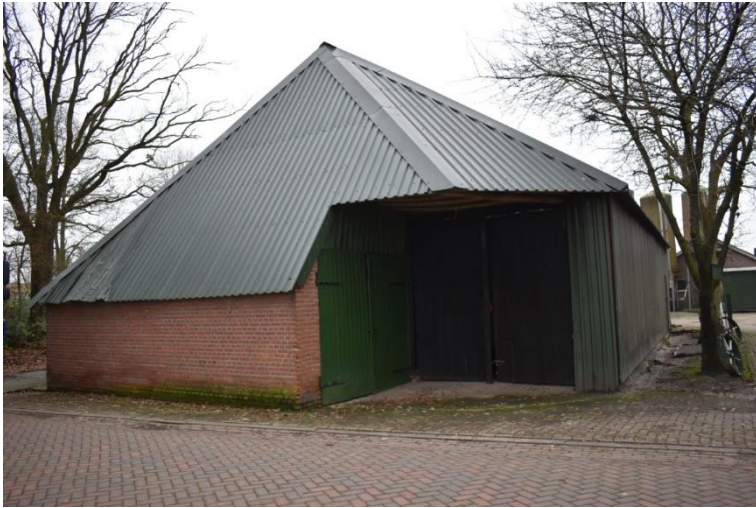
*Voorgevel.*

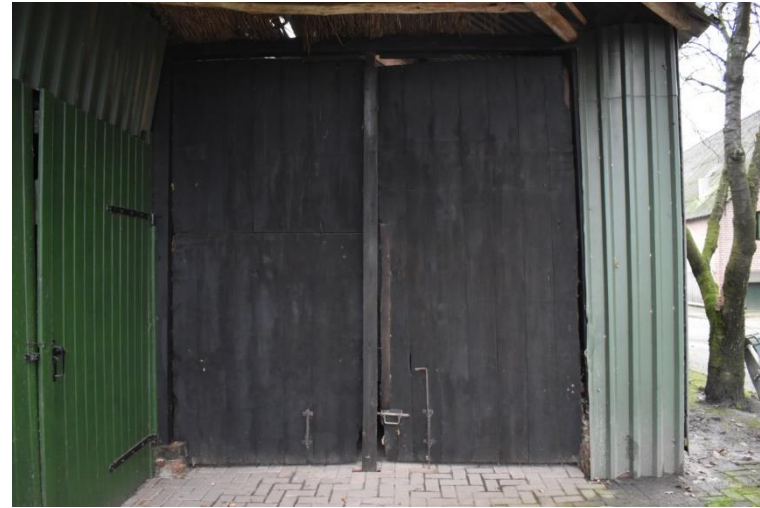
*Oorspronkelijke deel deur in de voorgevel.*

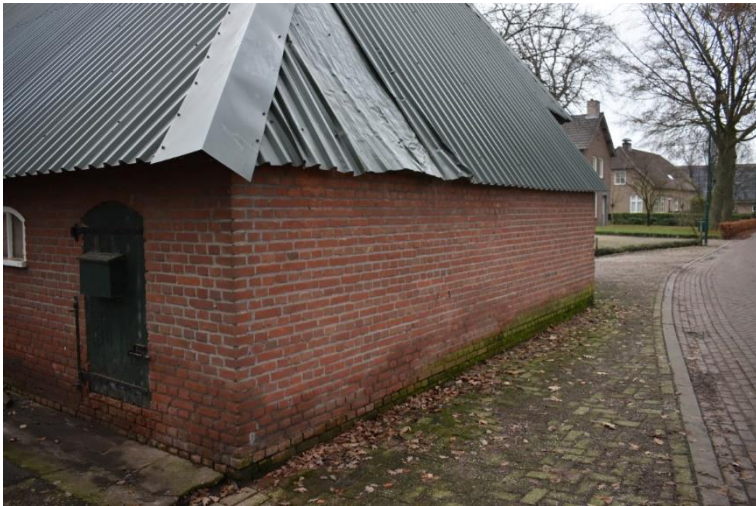
*Metselwerk uit 1960 in de voorgevel.*

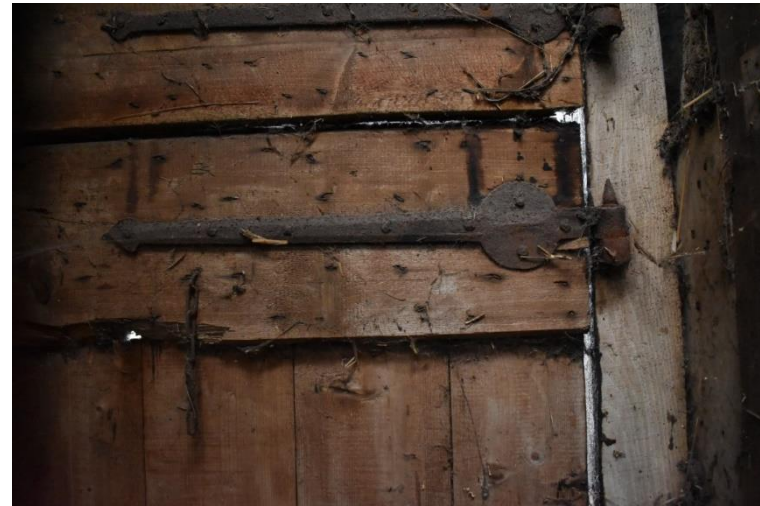
*Oorspronkelijk smeedijzeren geheng aan de deel deur.*

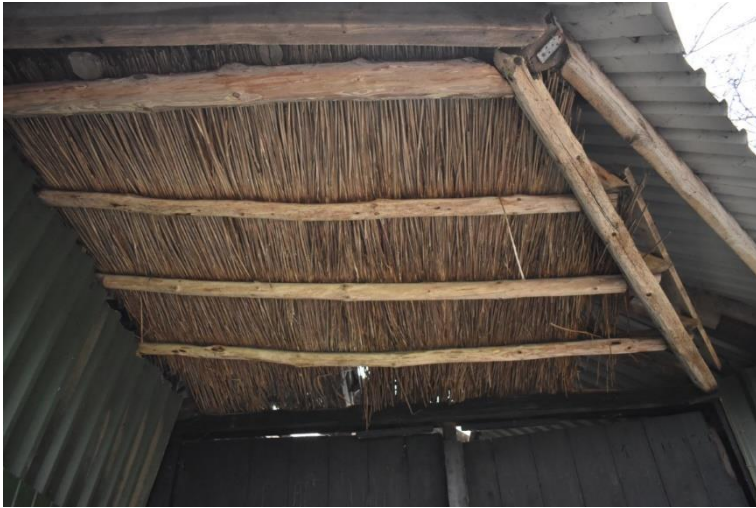
*Rieten plafond in inham van de voorgevel.*

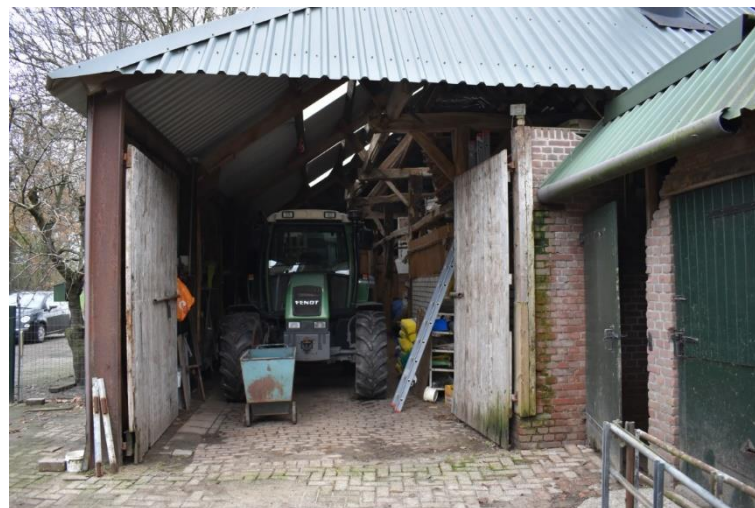
*Vernieuwde deel deur aan linkerzijde van de achtergevel.*

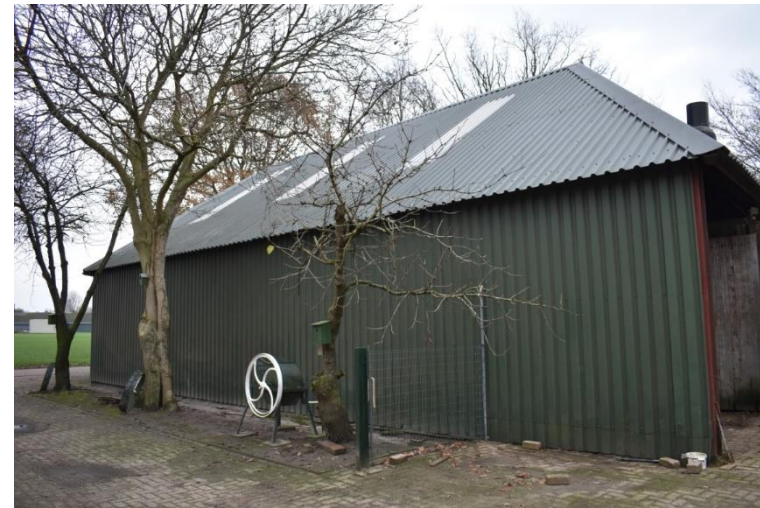
De rechterzijgevel is recent vernieuwd met damwand. Bij het vernieuwen is de gevel enkele decimeters verder naar buiten geplaatst. Oorspronkelijk bestond deze gevel uit houten delen. Uiterst links bevindt zich het terugliggende deel van de rechterzijgevel waarin later houten garagedeuren zijn aangebracht. Boven de garagedeuren is de oorspronkelijke rietmat vervangen door damwand.

*Vernieuwde rechterzijgevel in damwand.*

*dakbedekking en de damwandgevels in oorspronkelijke staat terug te brengen.*

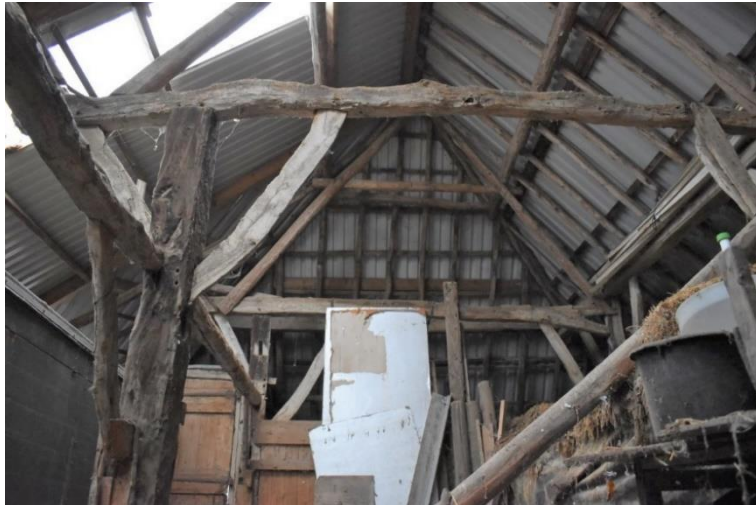
*Kenmerkend ankerbalk-dekbalkgebint in schuur.*

dak verloren zijn gegaan. De oorspronkelijke rieten en houten wanden zijn vanaf het tweede kwart van de twintigste eeuw vervangen door metselwerkgevels en damwand, waardoor de gaafheid van de gevels is aangetast. De kenmerkende ankerbalk-dekbalk gebintconstructie afkomstig van de oudere voorganger is redelijk gaaf bewaard gebleven.

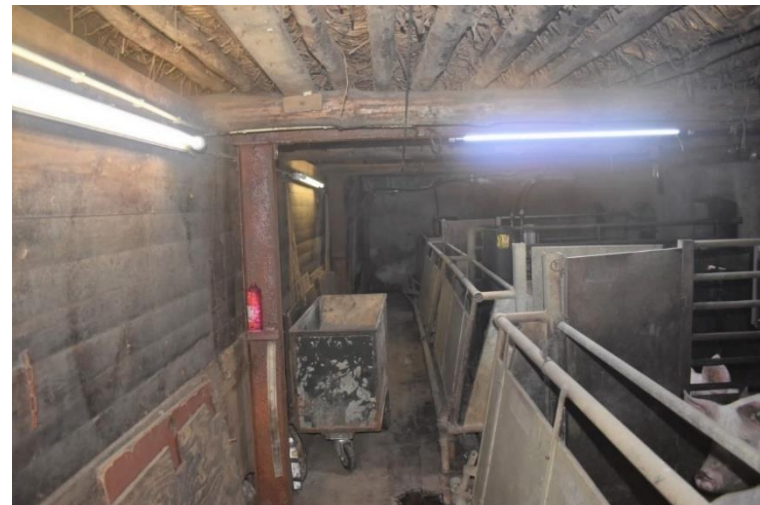
*Gedeelte van de schuur dat in gebruik is als varkensstal.*
