### **HAVEP TERREIN GOIRLE**

### **BOMEN EFFECT ANALYSE PORTIERSWONING**

| Projectnaam | Bomen Effect Analyse Portierswoning Bergstraat |
| Projectcode | 1523_438 |

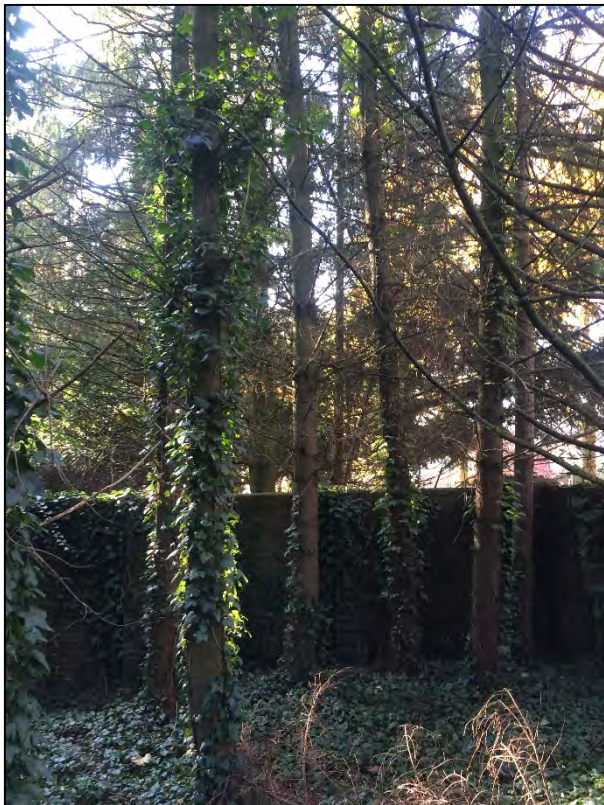
Figuur 6 Dichte stand van de bomen aan noordzijde terrein.

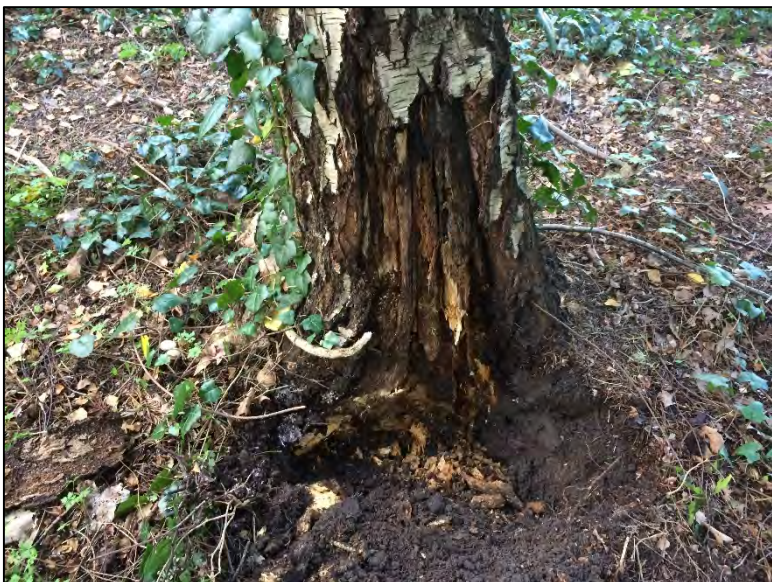
Het bomenbestand van 121 bomen kan worden omschreven als een bosopstand waarin weinig ingrepen hebben plaatsgevonden. Dit is in overeenstemming met een op de bodem aangetroffen saprofytische schimmel: de Gekraagde aardster (*Geastrum triplex*) (figuur 5). Deze paddenstoel wordt (onder andere) aangetroffen op een ongestoorde humeuze (bos)grond. De soort is plaatselijk algemeen tot zeldzaam. De bomen staan plaatselijk (zeer) dicht op elkaar, waardoor deze zich tot lange, dunne bomen hebben ontwikkeld met een kleine kroon en veel afgestorven takken (figuur 6). Een 15-tal bomen zou moeten wijken bij wijze van dunningsmaatregel. Deze bomen zijn dusdanig gekozen dat het boombestand als geheel zich kan ontwikkelen tot een gevarieerd en evenwichtig opgebouwd bos. Twee bomen zijn afgekeurd vanwege hun slechte toekomstverwachting: boom 74 (afgestorven) en boom 110. Bij deze laatste boom zijn de wortels aan de trekzijden volledig weggerot en is omvangrijke houtrot aanwezig in de stamvoet (figuur 7). Deze boom zou bij bezwijken op de openbare weg kunnen vallen.

Figuur 7 Omvangrijke houtrot in stamvoet en stabiliteitswortel bij boom 110.

| Boomnummers | Advies/randvoorwaarden |
|---|---|
| 74, 110 | Verwijderen (slechte toekomstverwachting en gevaar van bezwijken) |

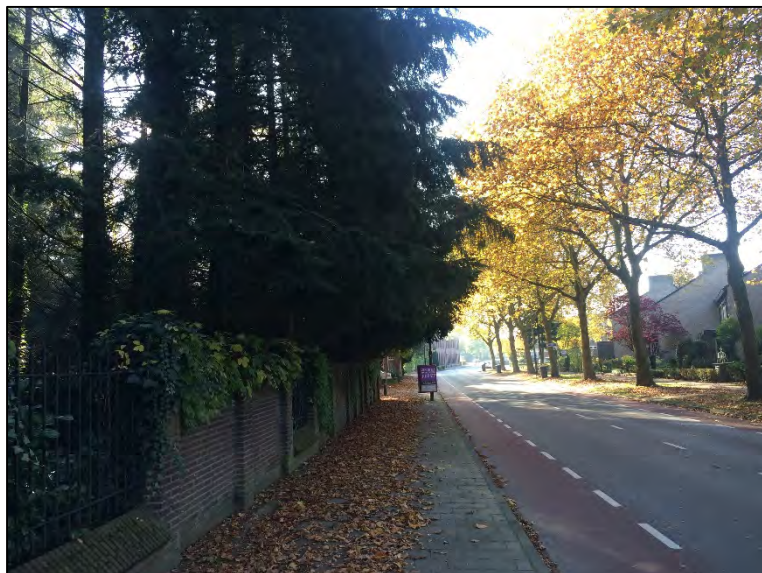
Bij een aantal bomen dienen onderhoudsmaatregelen uitgevoerd te worden: het verwijderen van afgestorven takken (indien deze een veiligheidsrisico vormen), (overwoekerende) klimop en het innemen van de kronen van de bomen langs de Bergstraat (figuur 8).

Figuur 8 Bomen langs de Bergstraat: onderhoudsmaatregel nodig (innemen kronen en/of opkronen)

| Boomnummers | Advies/randvoorwaarden |
|---|---|
| 65, 68, 69, 72, 100, 114 | Innemen kroon boven weg en eventueel opkronen |

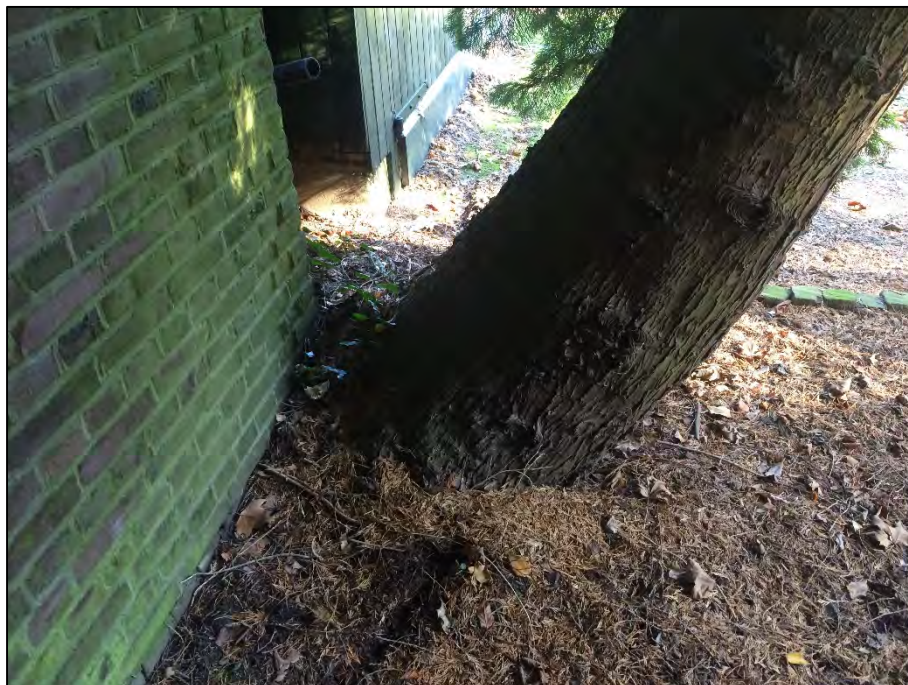
- Bij 6 bomen is de Projectinvloed Onhoudbaar. Aanpassing van de plannen tot behoud van de bomen wordt binnen het huidige ontwerp niet reëel geacht. Figuur 9 geeft een voorbeeld van een onhoudbare projectinvloed.
- Bij 8 bomen is de Projectinvloed Bewoning Aanzienlijk. Deze bomen kunnen volgens het huidige ontwerp niet worden gehandhaafd.
- Bij 5 bomen is de Projectinvloed Windbelasting Aanzienlijk. Van deze bomen worden de knelpunten nader geanalyseerd in hoofdstuk 4.
- Bij 7 bomen is de Projectinvloed Sloopwerkzaamheden muur Aanzienlijk/Beperkt. Van deze bomen worden de knelpunten nader geanalyseerd in hoofdstuk 4.

Figuur 9 Onhoudbare projectinvloed: boom 22 zal bij de sloop van het gebouw onherstelbaar beschadigd worden (beworteling).

| Boomnummers | Advies/randvoorwaarden |
|---|---|
| 21, 22, 88, 89, 90, 91 | Verwijderen (Handhavingsadvies onhoudbaar: nieuwbouw) |

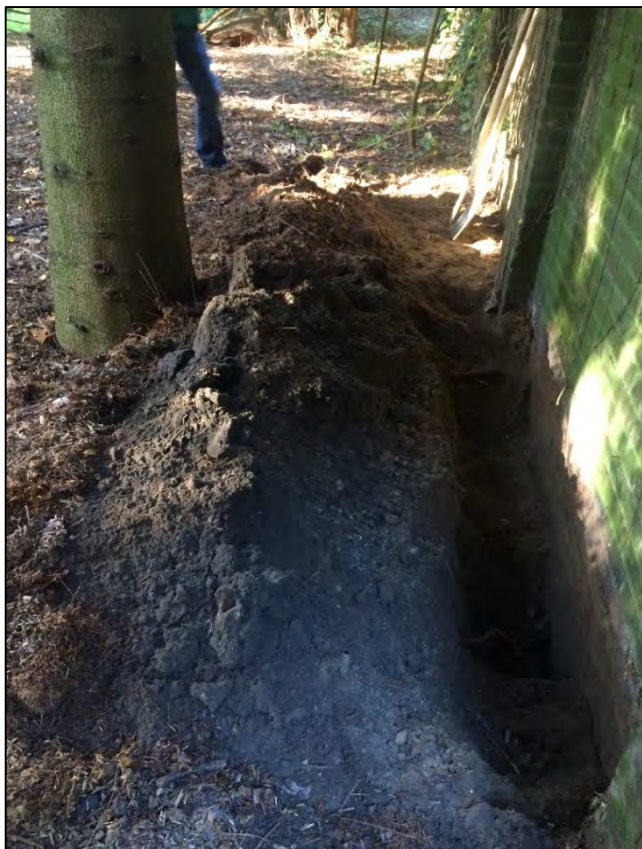
Er is op 2 locaties langs de te slopen muur een bewortelingsonderzoek uitgevoerd. Aan de noordzijde (langs de Bergstraat) en aan de zuidzijde (bij boom 25) zijn 2 proefsleuven gegraven (30 cm en 70 cm-mv). Er zijn wortels aangetroffen ( $\varnothing$  2-4 cm) vlak langs de muur. Deze buigen echter af langs de muur en bevinden zich niet onder de fundering van de muur, die zich bevindt op 80 cm-mv. Figuur 10 en 11 geven de aangetroffen beworteling in één van de proefsleuven weer.

Figuur 10 Proefsleuf langs de te slopen muur ter hoogte van boom 25.

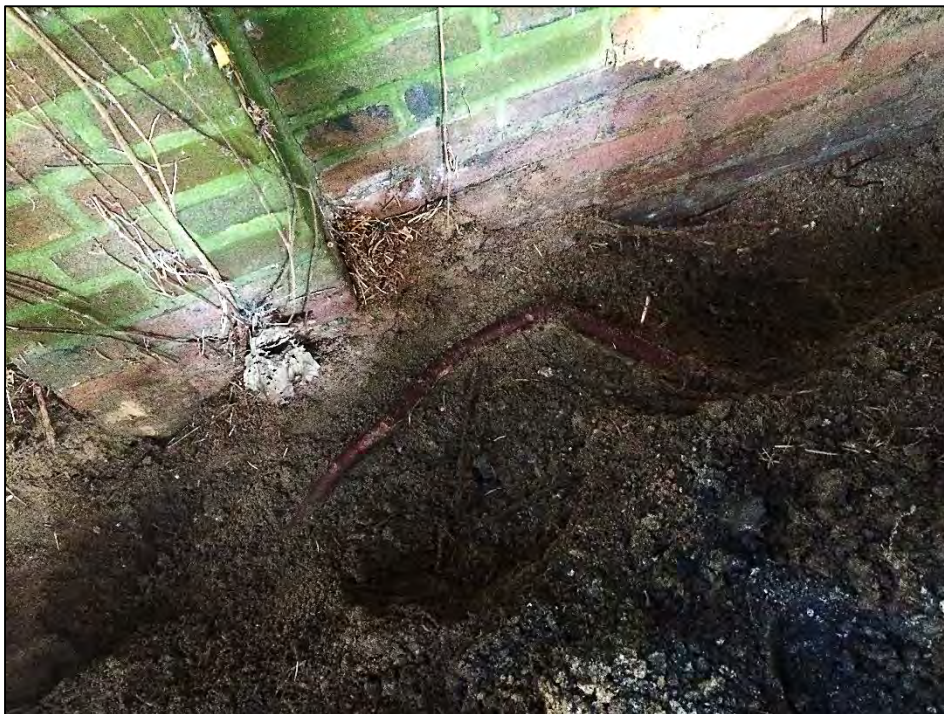
Figuur 11 Vrijgegraven wortel (Ø4 cm) langs te slopen muur, op 100 cm afstand van boom 25.

In de directe omgeving van de slopen muur bevinden zich boomwortels. Gezien de geringe afstand van een 7-tal bomen tot de muur is deze beworteling belangrijk voor de conditie en stabiliteit van deze bomen. Om schade aan de beworteling te minimaliseren dient de sloop van de muur (en eventueel uitgraven van de fundering) ter hoogte van deze bomen met beleid te gebeuren.

| Boomnummers | Advies/randvoorwaarden |
|---|---|
| 24, 25, 73, 76, 82, 83 | Handhaven onder randvoorwaarden: <ul style="list-style-type: none"> <li>• boombescherming (hekwerk rondom stamvoet bomen)</li> <li>• sloop muur zonder wortelbeschadiging</li> </ul> |

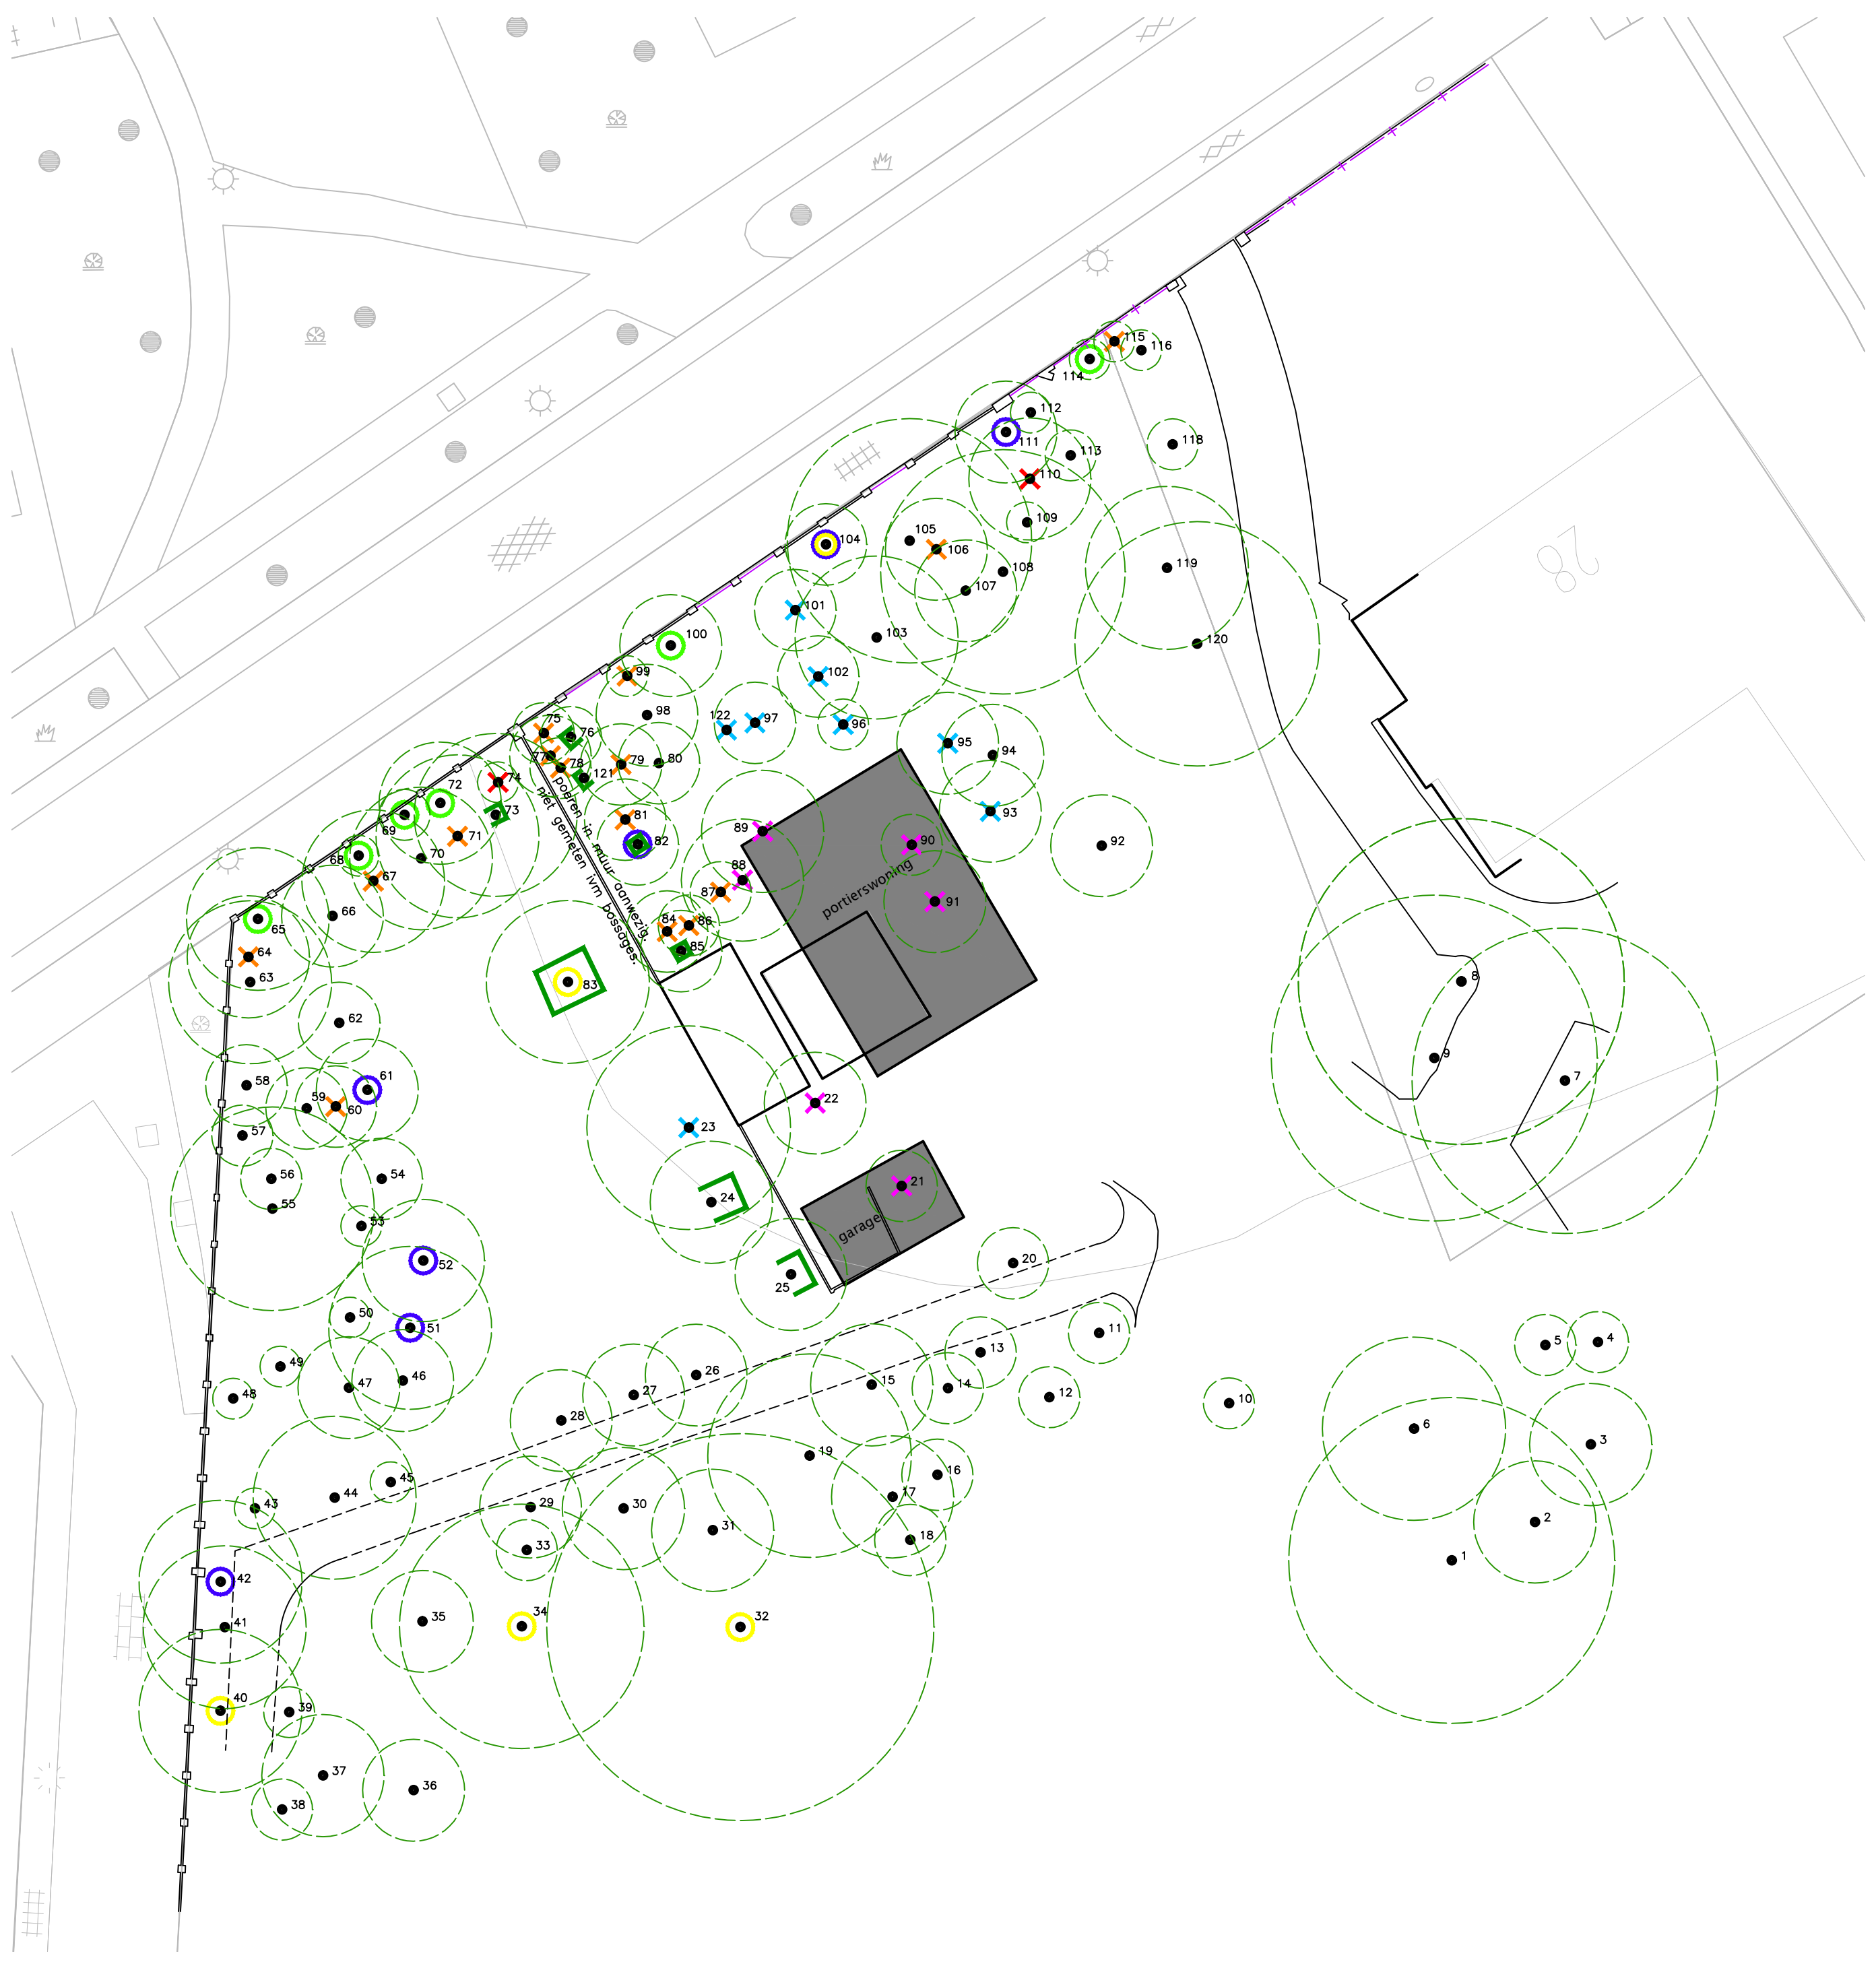
#### **BIJLAGE 4 BEA-OVERZICHTSTEKENING**

Van de bomen in deze BEA zijn de adviezen/randvoorwaarden opgesteld en weergegeven in tabel 10. Op de BEA-overzichtstekening (bijlage 4) zijn weergegeven:

1. De te verwijderen bomen als gevolg van onhoudbaar en negatief handhavingsadvies.
2. De bomen waarbij onderhoudsmaatregelen noodzakelijk zijn.
3. De locaties van de aanbevolen boombescherming.
