## Bomen Effect Analyse

4 lindes, Thomas van Diessenstraat  
Woonstichting Leystromen

20151168

Definitief  
**25 februari 2016**

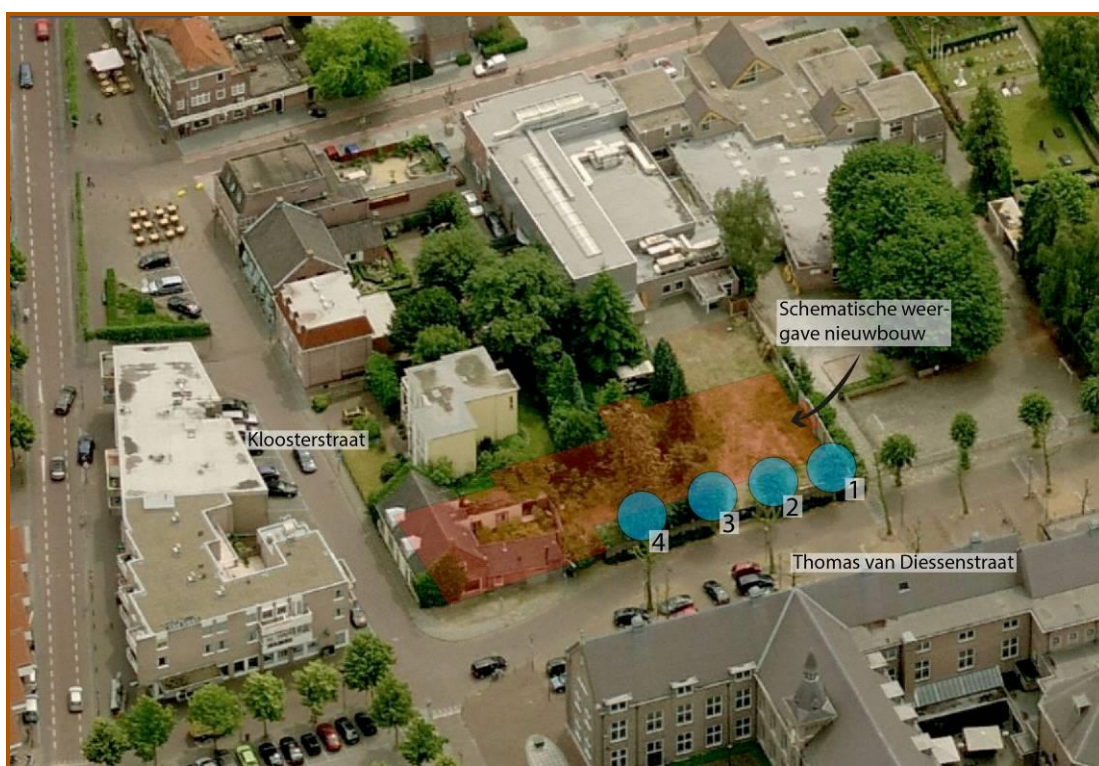
*Afbeelding 1:* Overzichtsfoto projectgebied

Op 50 cm afstand van de bomen bevindt zich een gemetselde tuinmuur. Aan de straatzijde van de tuinmuur staan de 4 lindes in een beplantingsvak. Aan de andere kant van de tuinmuur bevindt zich de tuin van jongerencentrum 'Mainframe'.

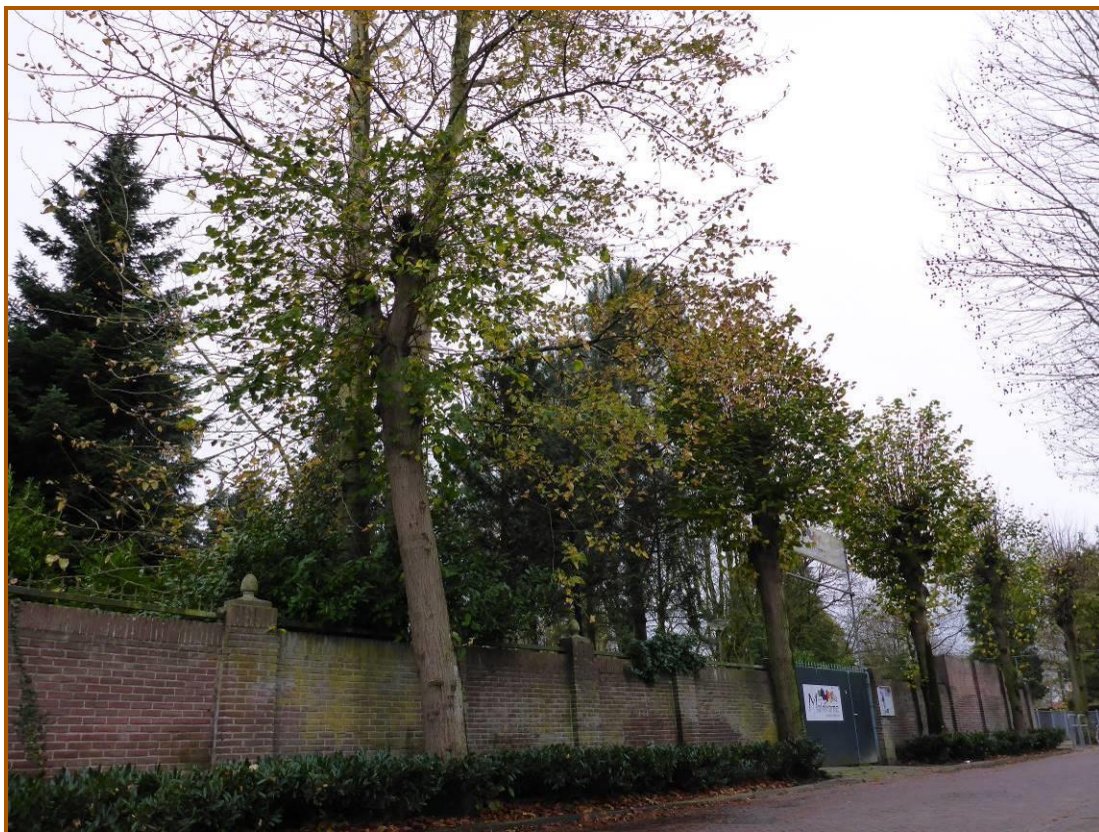
*Afbeelding 2:* Overzichtsfoto 4 Hollandse lindes projectgebied

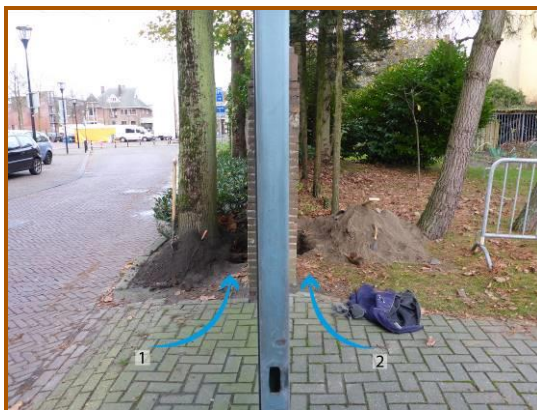
De eerste profielkuil is gegraven tussen de stam van boom 3 en de bestaande tuinmuur, zie afbeelding 3. De afstand tussen de stamvoet en de rand van de tuinmuur bedraagt 50 cm. De afstand van de rijbaan tot de bestaande tuinmuur bedraagt 130 cm.

Afbeelding 3: Links profielkuil 1, rechts profielkuil 2

De tweede profielkuil is eveneens gegraven ter hoogte van boom 3, echter aan de andere zijde van de bestaande tuinmuur, *zie afbeelding 3*. Aan de hand van deze profielkuil kan inzichtelijk worden gemaakt in hoeverre er wortels onder de fundering door groeien.

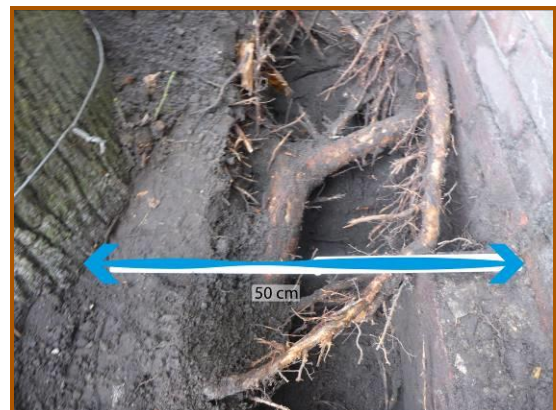
De profielkuil heeft een diepte van 40 cm –mv. Gezien de zeer intensieve aangetroffen beworteling is ervoor gekozen om deze niet dieper uit te graven, zie afbeelding 4. Het gehele profiel bestaat uit lichtbruin matig humeus zand. Op 10 cm –mv worden drie forse wortels  $\varnothing$  4 – 8 cm aangetroffen. De aangetroffen wortels buigen echter allemaal af en groeien niet onder de fundering van de tuinmuur door. De fijne beworteling (tot  $\varnothing$  1 cm) is door het gehele profiel zeer intensief aanwezig.

Afbeelding 4: Intensieve beworteling in profielkuil 1

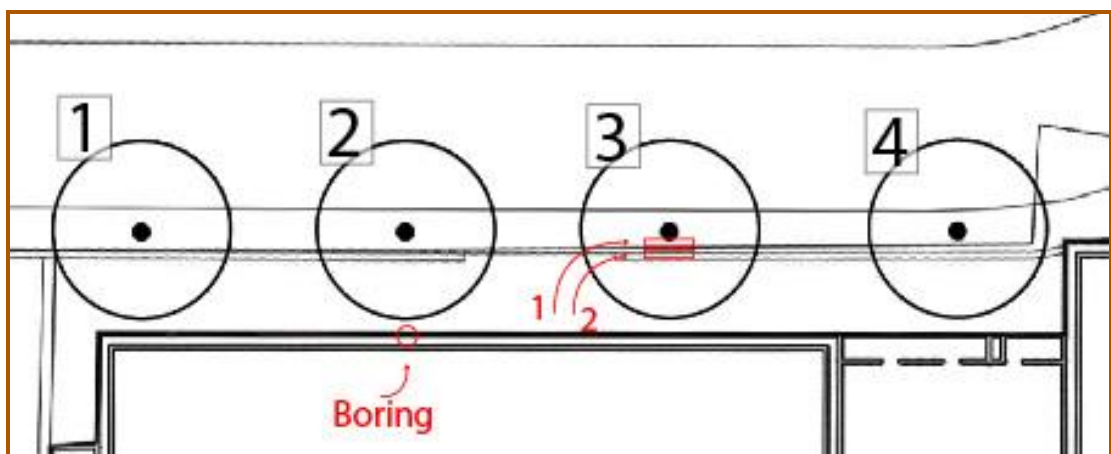
Het bodemonderzoek is erop gericht om de ondergrondse groeiruimte in beeld te brengen. In het projectgebied zijn een tweetal profielkuilen gegraven aan beide zijdes van de bestaande tuinmuur, ter hoogte van boom 3, zie afbeelding 5. Aanvullend is op de verwachte werkgrens een grondboring uitgevoerd om het profiel in beeld te brengen.

Afbeelding 5: Overzicht profielkuilen en boring

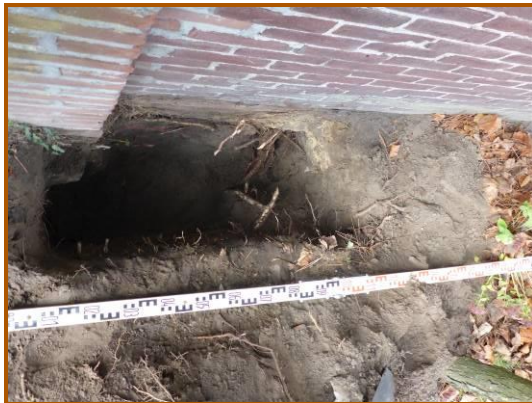
Op 60 cm –mv wordt een wortel Ø 8 cm aangetroffen die duidelijk onder de fundering door groeit, *zie afbeelding 6 en 7*. Het betreft een wortel van de Hollandse linde. Dit geeft aan dat onder de fundering van de bestaande tuinmuur door, sporadisch dikke wortels Ø > 5 cm door groeien. De aangetroffen wortel vertakt zich direct na de muur in diverse fijne wortels Ø 2 – 3 cm. De fijne wortels duiken vervolgens dieper naar beneden tot tenminste een diepte van 80 cm –mv.

*Afbeelding 6:* Inzichtelijk maken van wortels onder de fundering

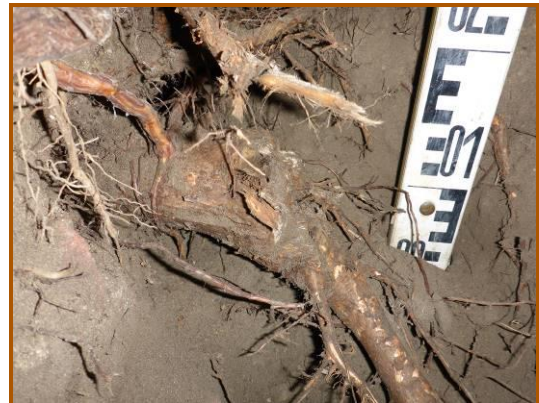
*Afbeelding 7:* Grote wortel Ø 8 cm groeit onder de fundering door

De lindes hebben circa 80 % van de wortels  $\varnothing > 5$  cm aan de straatzijde van de tuinmuur. Omdat de fundering van de tuinmuur niet tot een eenduidige diepte reikt, duiken de overige 20 % van de grote wortels op diverse dieptes onder de fundering door.

Bij onzorgvuldig handelen tijdens het slopen van de tuinmuur zullen deze wortels verloren gaan. Een wortelverlies van 20 % is onacceptabel<sup>5</sup> en leidt tot een structurele conditievermindering van de bomen.

- Om wortelschade te voorkomen mag de fundering van de tuinmuur tot slechts 15 cm onder het maaiveld worden verwijderd. Het overige deel van de fundering wordt niet verwijderd. Alle graafwerkzaamheden onder het maaiveld dienen plaats te vinden onder toezicht van een bomenwacht<sup>6</sup>.

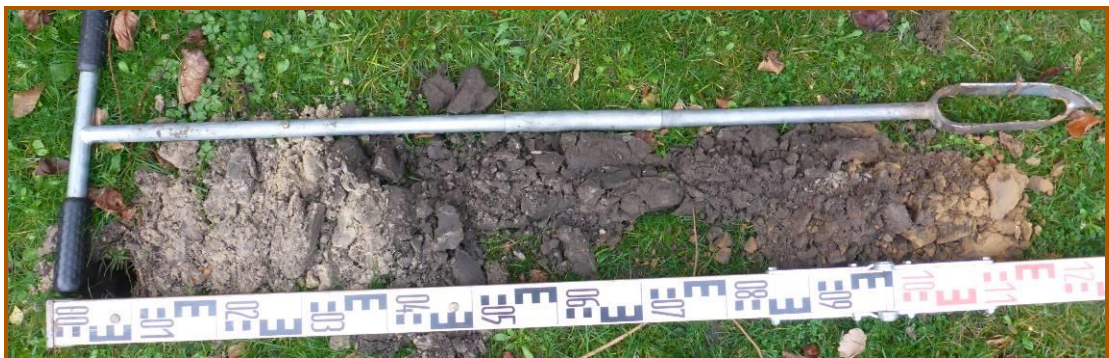
Om een eenduidig beeld te krijgen van het bodemprofiel is aanvullend een grondboring uitgevoerd op 3 m afstand vanaf boom 1 op de vermoedelijke werkgrens. De bodem bestaat tot 40 cm –mv uit humusarm wit tot witgrijs zand. Vanaf 40 cm –mv wordt de bodem donkerder van kleur en humusrijker. Vanaf 100 cm –mv wordt vrijwel humusloos geel zand aangetroffen, *zie afbeelding 8*.

*Afbeelding 8:* Profielopbouw boring
