## Bomen effect analyse CPO Riel

### Bomen effect analyse

Ontwikkeling CPO Kerkstraat te Riel

**Bouwbedrijf Gebr. van Gisbergen B.V.**

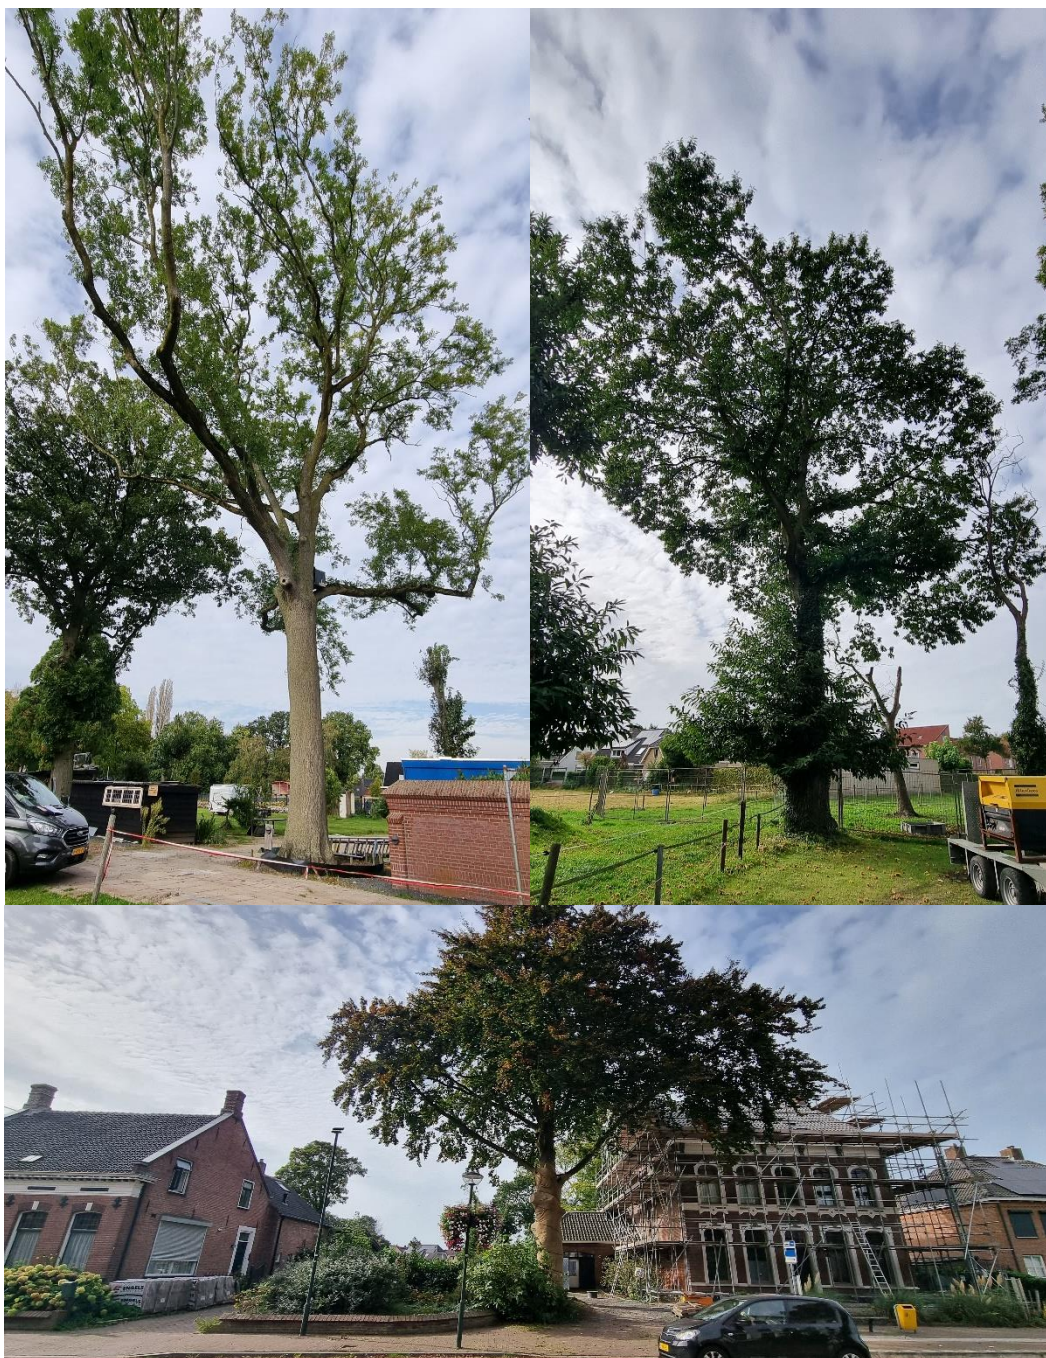
*Figuur 2 Impressie van de huidige situatie, enkele waardevolle boomstructuren*

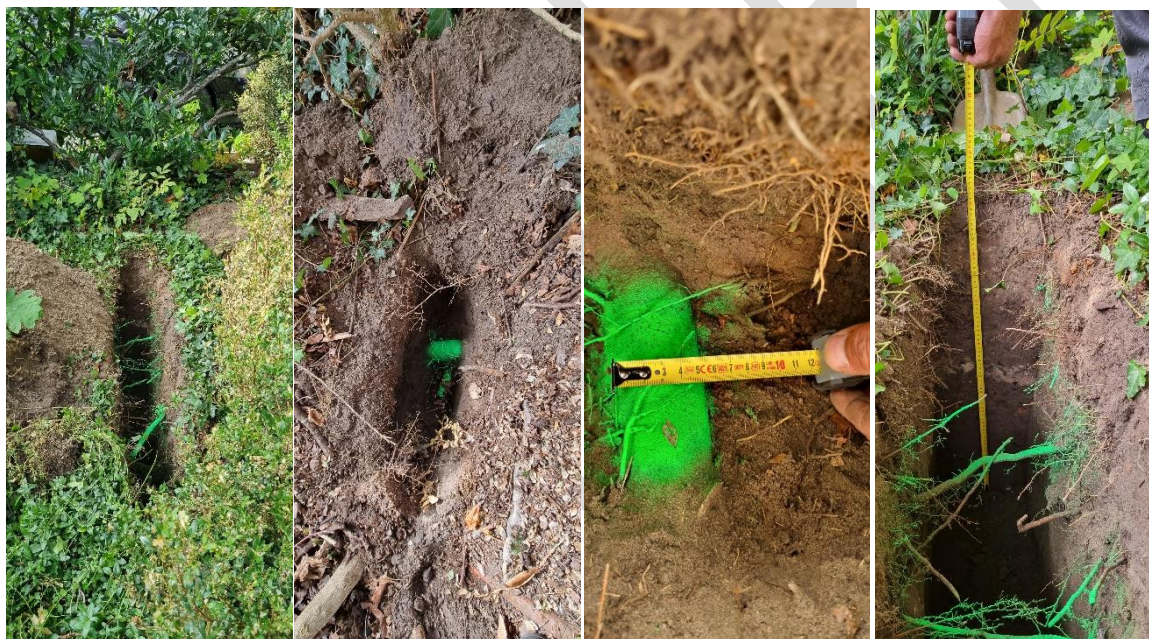
Figuur 5 Profielkuil A

Bodemonderzoek **A** nabij boom 44 (zie figuur 7)

| 10 tot 40 cm | Humeus leemarm matig fijn zand |
| 40 tot 60cm | Matig humeus leemarm matig fijn zand (puinlaagje op -40cm) |
| 60 tot 80cm | Matig humeus leemarm matig fijn zand. |

| 0 tot 40cm | Matig intensief fijne beworteling |
| 40 tot 60cm | Intensief grove beworteling (gestelwortels tot > 3 cm in doorsnede) |
| 60 tot 80cm | Licht intensief fijne beworteling en enkele grove gestelwortels |

Profielkuil A werd een laagje met puin aangetroffen onder deze laag is de bodem minder verdicht. Profielkuil B is deels gegraven in een significante ophoging van het maaiveld. (+/- 80 cm).

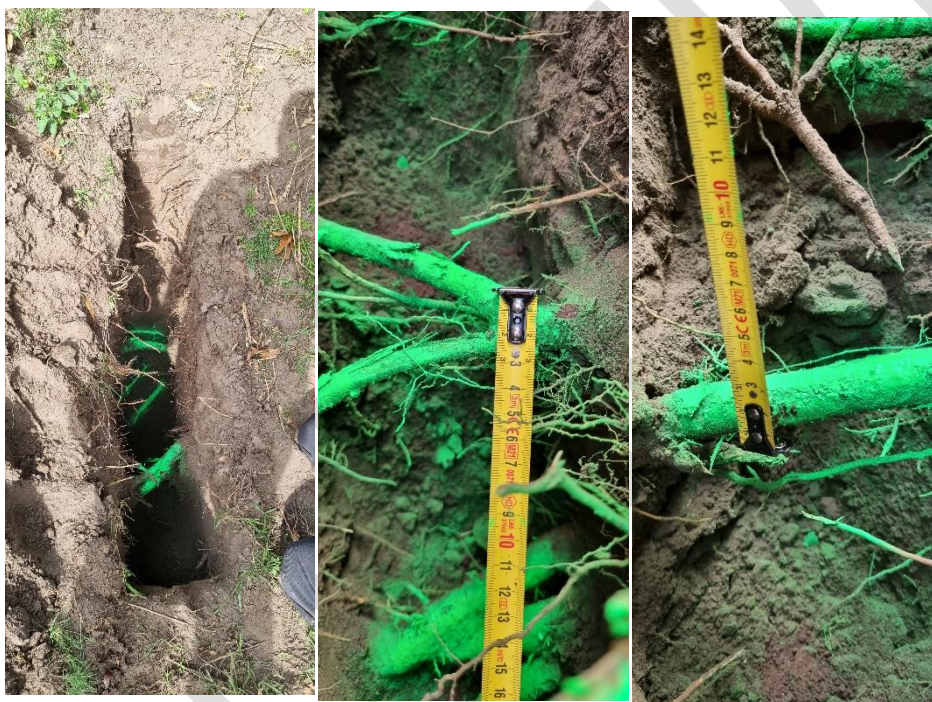
Figuur 6 Profielkuil B

## Bodemonderzoek **B** nabij boom 40 (zie figuur 7)

| 10 tot 40 cm | Humusrijk leemarm matig fijn zand (ophoging van maaiveld +/-40 cm) |
| 40 tot 60cm | Matig humeus leemarm matig fijn zand |
| 60 tot 80cm | Humusarm leemarm matig fijn zand |

| 0 tot 40cm | Matig intensief fijne beworteling (afgestorven gestelwortels) |
| 40 tot 60cm | Intensief grove beworteling (gestelwortels tot > 3 cm in doorsnede) |
| 60 tot 80cm | Extensieve fijne beworteling |

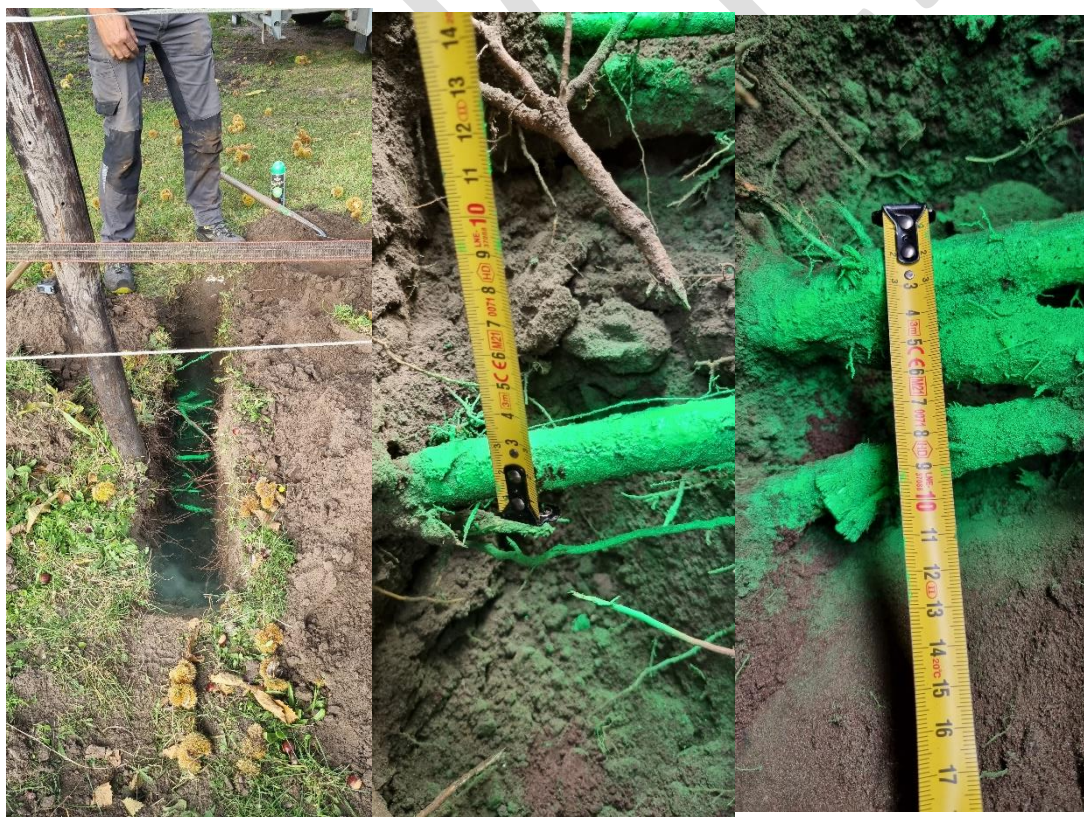
Figuur 7 Profielkuil C

## Bodemonderzoek C nabij boom 38 (zie figuur 7)

| 10 tot 40 cm | Humusarm leemarm matig fijn zand |
| 40 tot 60cm | Humusarm leemarm matig fijn zand |
| 60 tot 80cm | humusloos matig fijn zand. |

| 0 tot 40cm | Matig intensief fijne beworteling |
| 40 tot 60cm | licht intensieve matig grove beworteling |
| 60 tot 80cm | Matig intensief fijne beworteling |

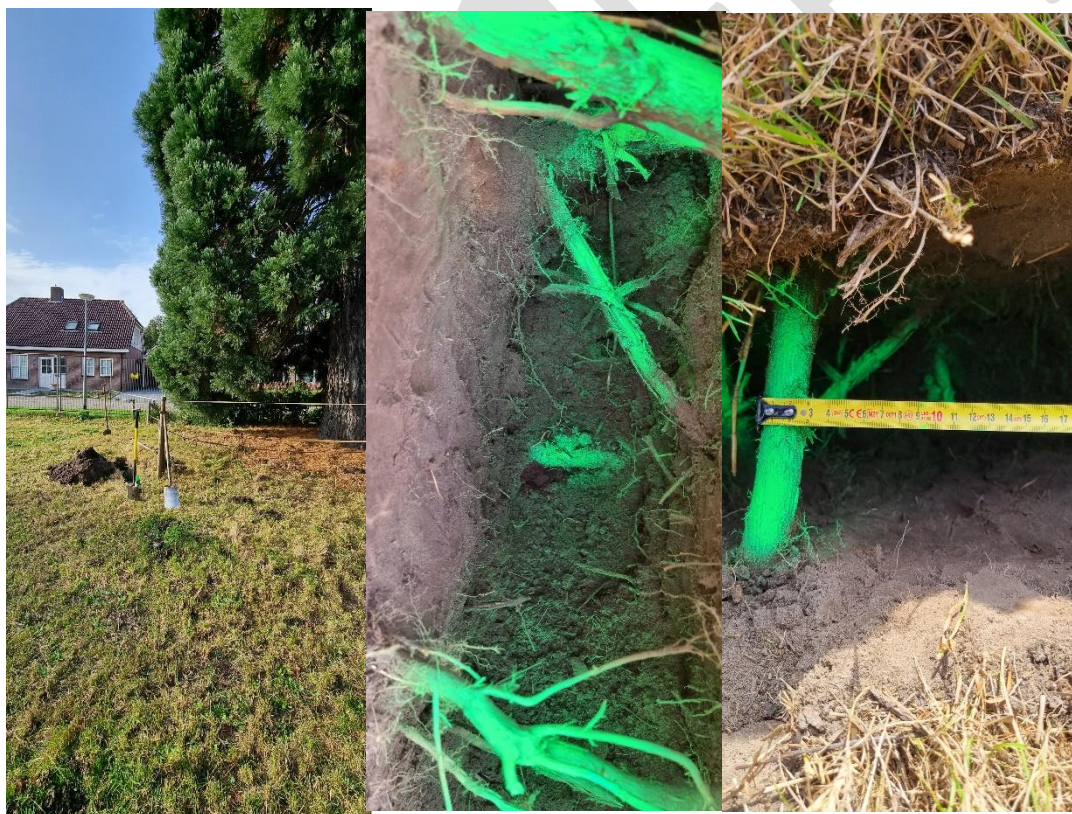
**Bodemonderzoek D nabij boom 1 (zie figuur 7)****Profielopbouw**

| 0 tot 10 cm | Humus arm leemarm matig fijn zand |
| 10 tot 30cm | Matig humeus leemarm matig fijn zand |
| 60 tot 70cm | humusloos matig fijn zand. |

| 0 tot 10cm | licht intensief fijne beworteling |
| 10 tot 40cm | Intensief matig grove beworteling |
| 40 tot 60cm | Extensief matig grove beworteling |

*Figuur 8 Profielkuil D**Figuur 9 Waterput met ingroei van wortels*

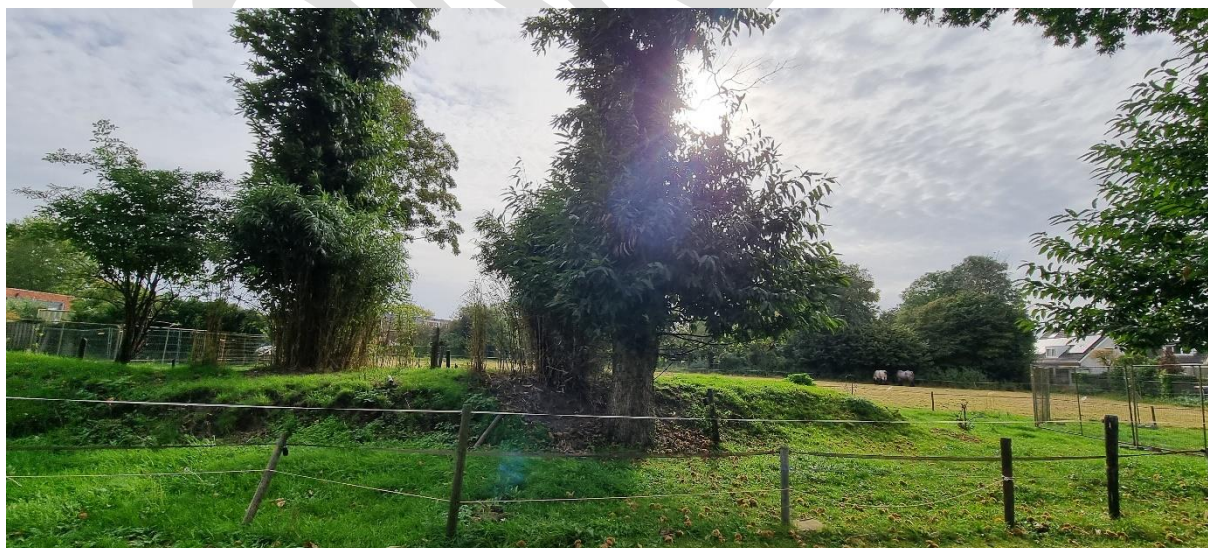
*Figuur 10 Boom 39, 40 en 41, Significante inhoging van +/- 80 cm*

Nabij boom 39, 40 en 41 is een significante ophoging van grond aangetroffen, bij verwijdering van de opgebracht grond dient rekening gehouden te worden met een nieuw ontwikkeld wortelgestel. Verwijderen (volledig of deels) van het grondlichaam dient onder begeleiding van een boomtechnisch toezichthouder te worden uitgevoerd.

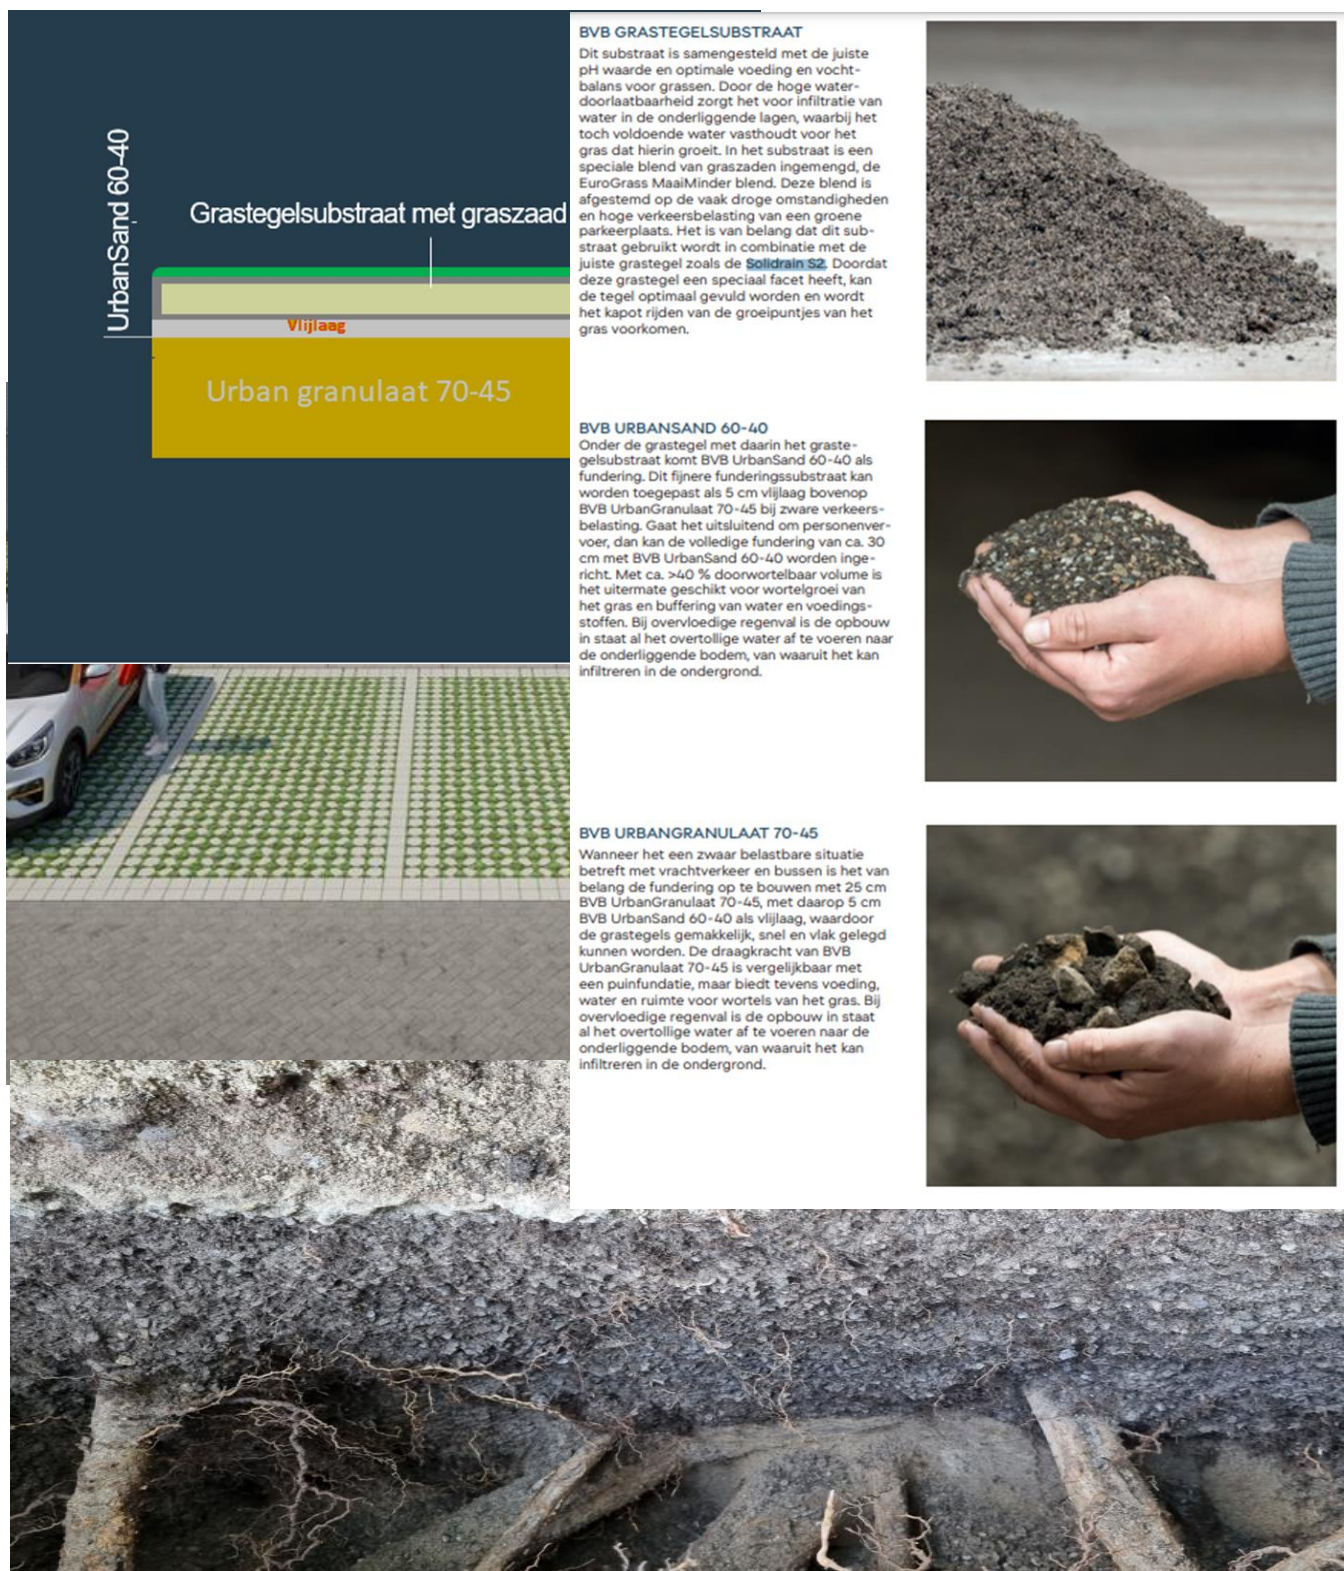
Figuur 12 Technische groeiplaatsinrichting, gecombineerde functie van parkeerplaats en groeiplaats voor de boom.

De parkeervoorzieningen binnen de kroonprojectie van de onderzochte bomen kunnen gecombineerd worden met een groeiplaats voor de bomen. Doormiddel van grondzuigtechniek word het areaal binnen de kroonprojectie ontgraven, hierbij worden de aanwezige gestelwortels gespaard.
