# BOOM&BODEM

## Bomen effect analyse CPO Riel

Ontwikkeling CPO Kerkstraat te Riel

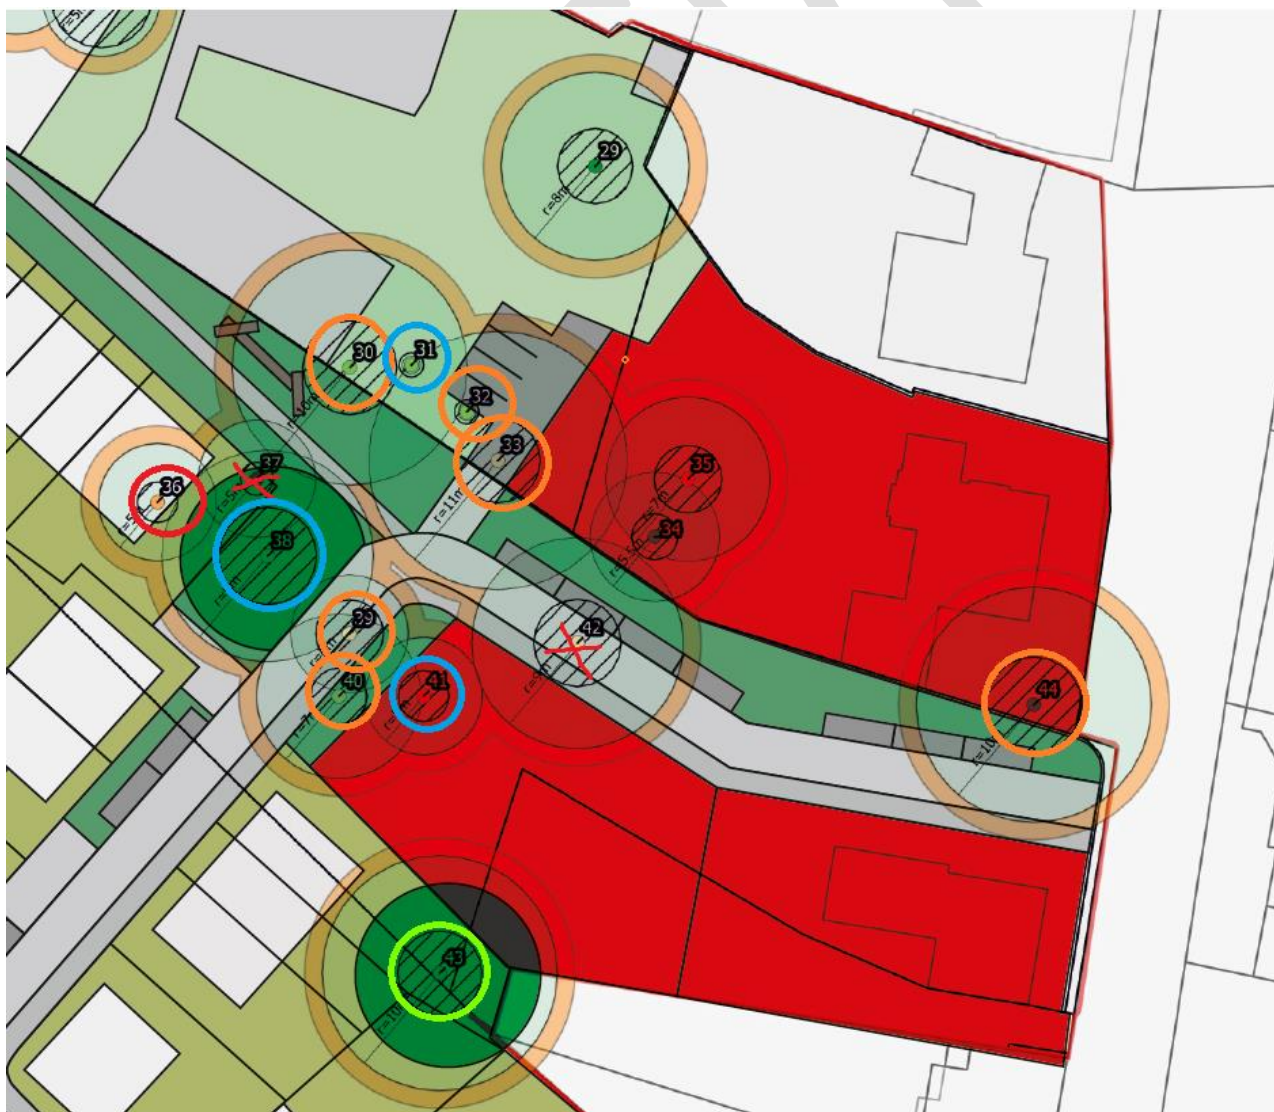
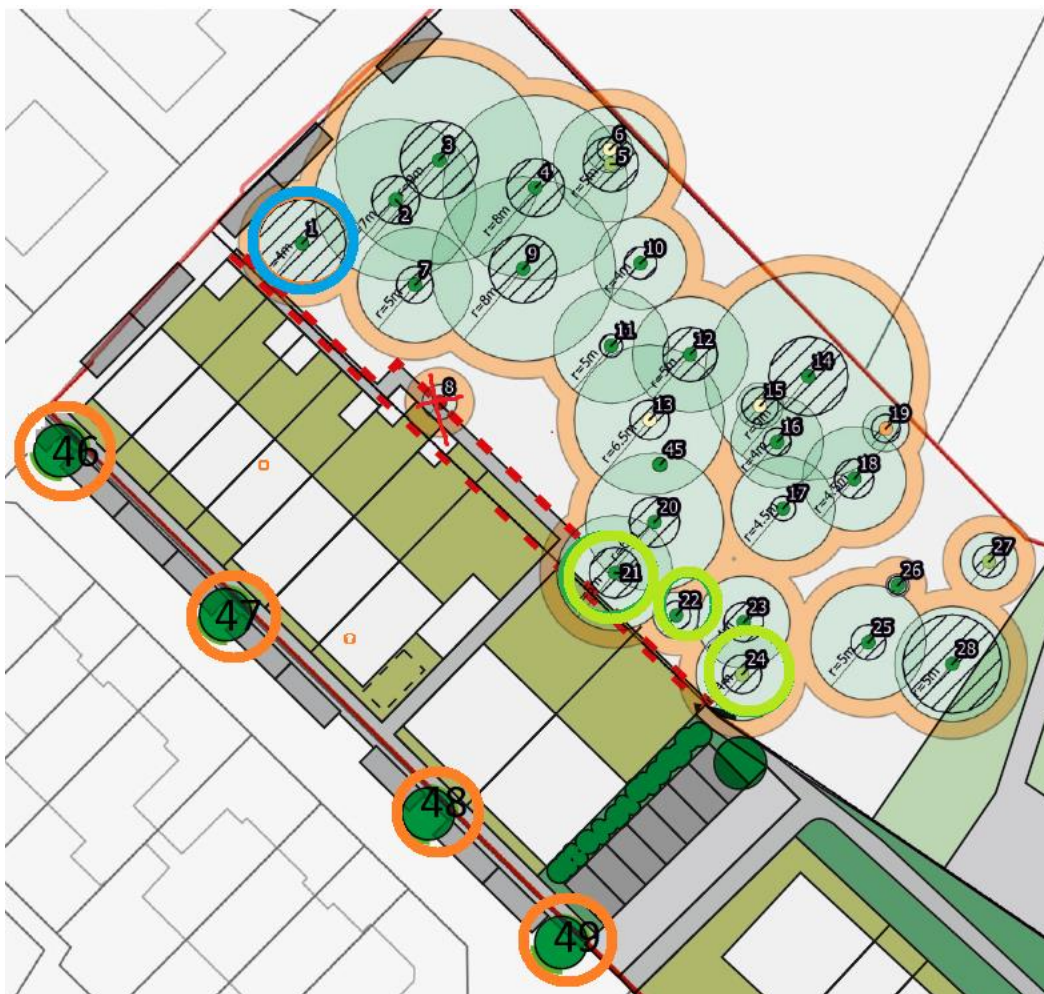
| Efectenanalyse | Boom nummer |
| Neutraal | 21, 22, 24 en 43 |
| Licht negatief | 1, 31, 38 en 41 |
| Negatief | 30, 32, 33, 39, 40, 44, 46, 47, 48 en 49 |
| Zeer negatief | 36 (boom nr 8, 37 en 42 zijn dood of niet aanwezig) |

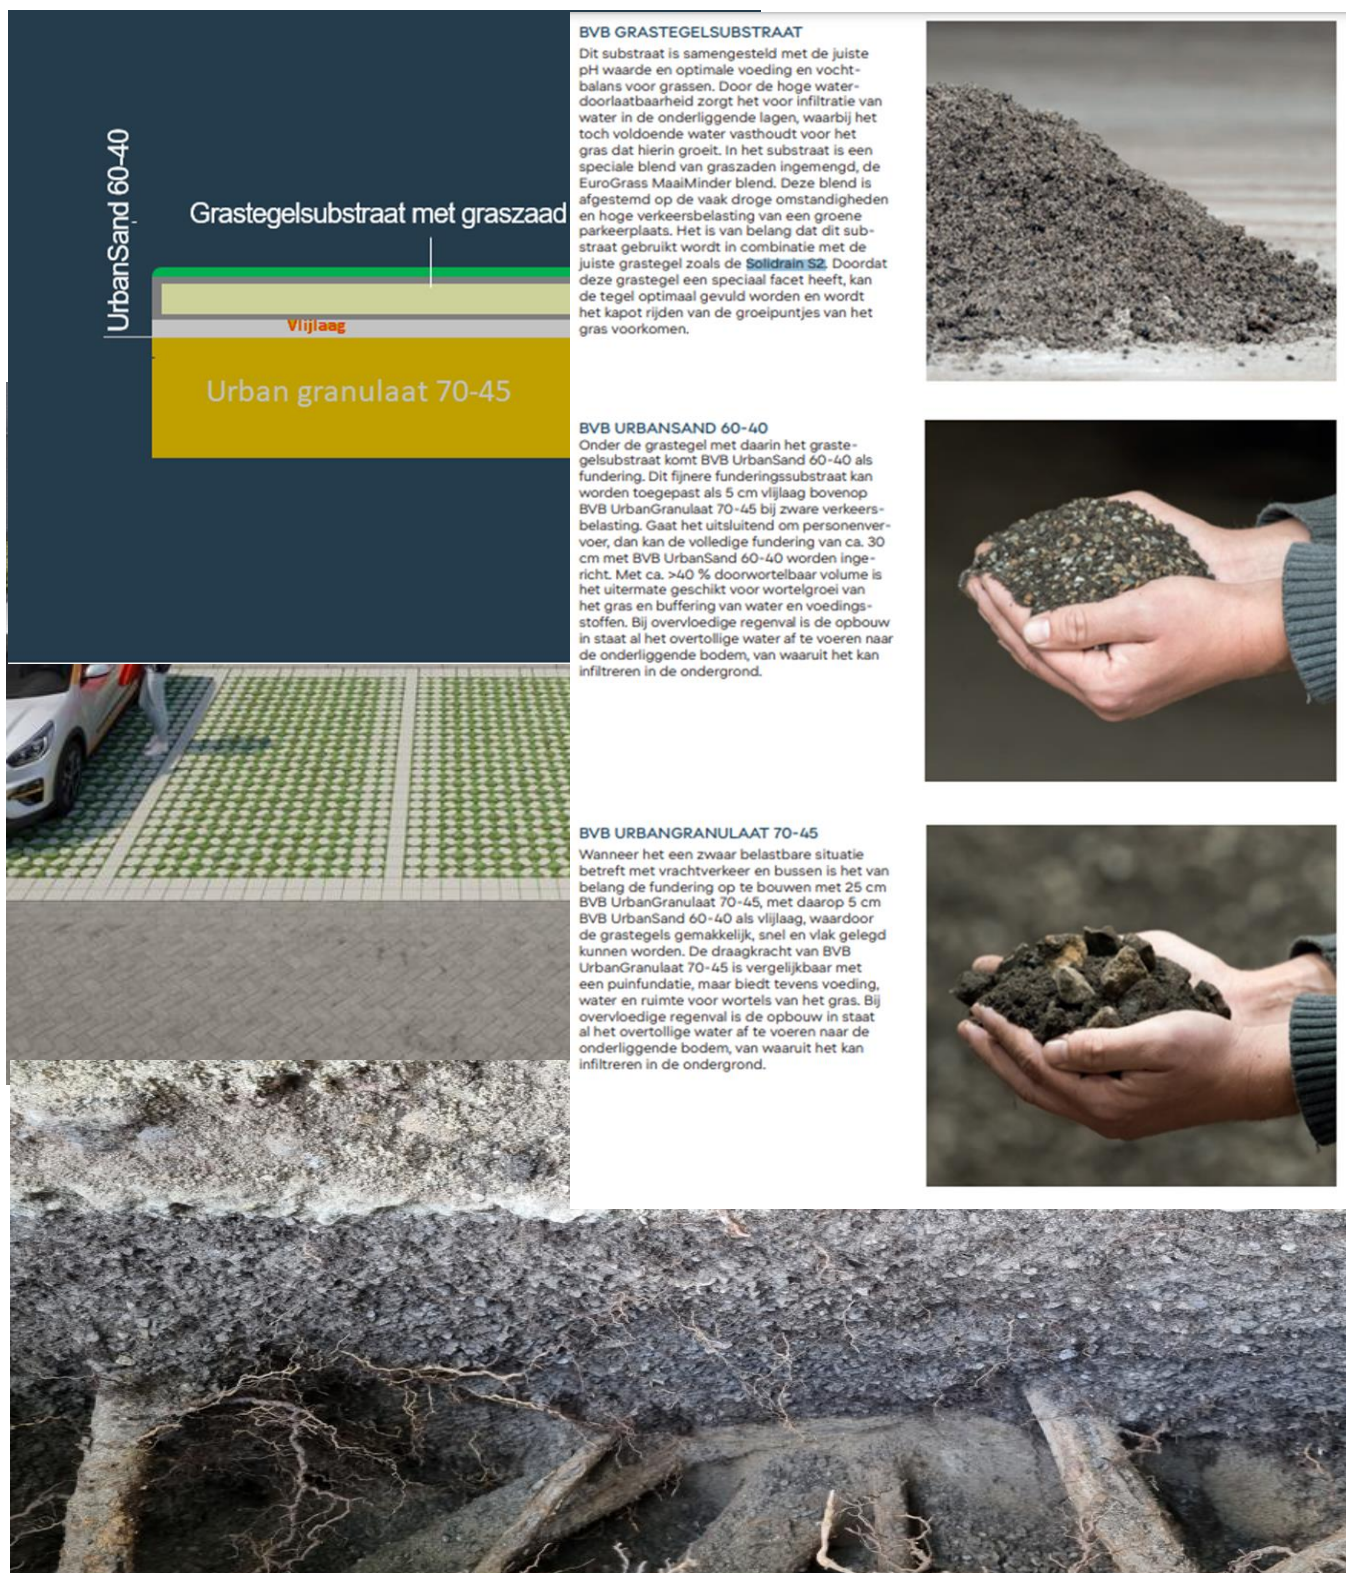
Figuur 12 Technische groeiplaatsinrichting, gecombineerde functie van parkeerplaats en groeiplaats voor de boom.

- Verwijderen grond met grondzuigtechniek (binnen de kroonprojectie)
- Aanbrengen boorpalen in onderlaag 1 per m2 met een diameter van 20 cm
- Aanbrengen Urbansand 60-40 rond bestaande gestelwortels (zorgt voor bescherming van de wortel)
- Aanbrengen en verdichten Urbangranulaat 70-45 (randen aanwackkeren)
- Aanbrengen Urbansand 60-40 als vlijlaag
- Aanbrengen grasbetontegels
- Invegen met grastegelsubstraat (Na levering verwerken binnen 24 uur)
