### Rapport

**Bomen effect analyse / Flora & Fauna quickscan**  
**Tilburgseweg 153**  
**Te Goirle**

Opdrachtgever: Fundament Real Estate  
t.a.v. de heer P. Joosten  
Meerpaal 13 4904 SK Oosterhout  
Postbus 505  
4900 AM OOSTERHOUT

Kenmerk: MG/03P1900050  
Datum rapport: 14 maart 2019

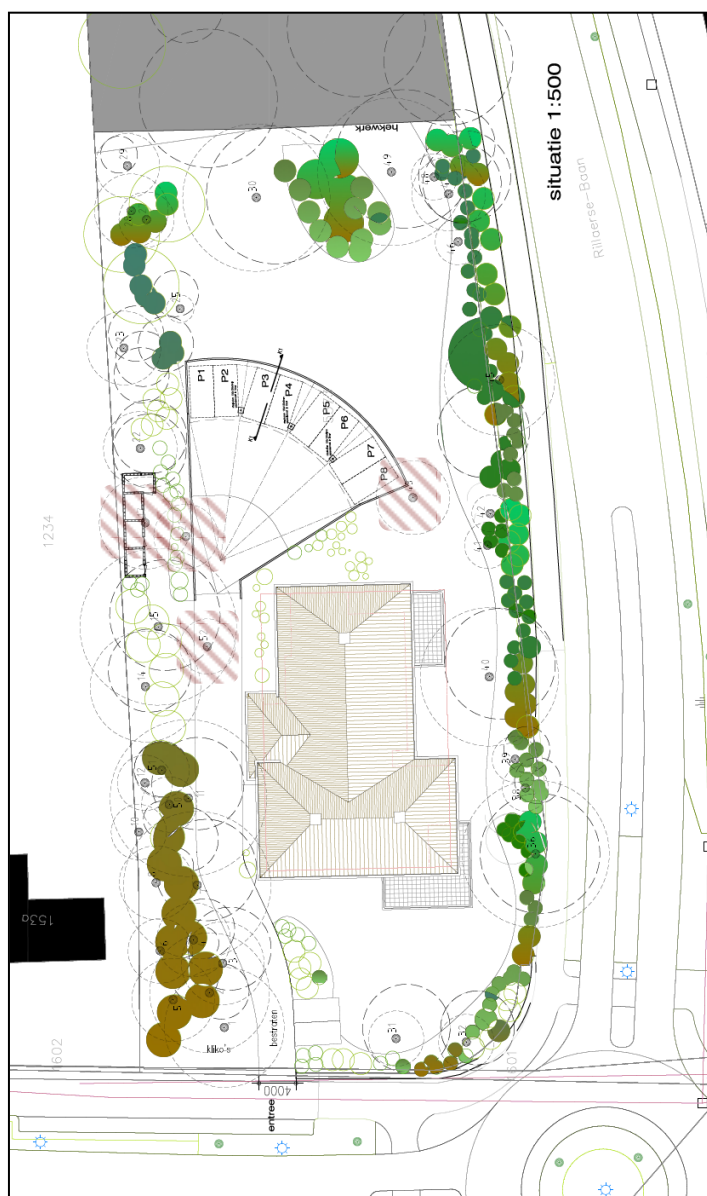
*Onder overzichtskaart bomen in combinatie met ontwerp/bouwplan.*

*Rood gearceerd het gedeelte waarbij de voornaamste knelpunten te verwachten zijn m.b.t. de bomen.*

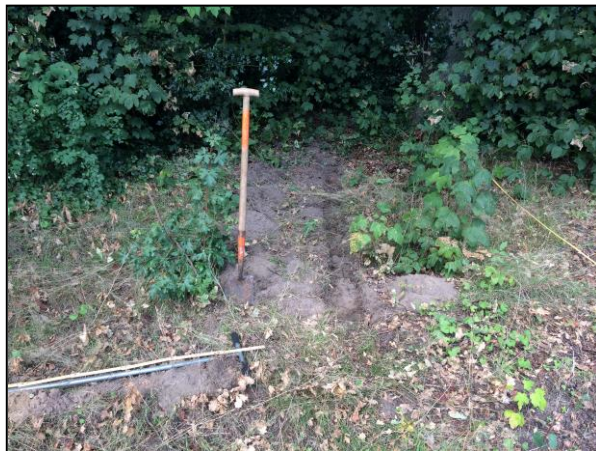
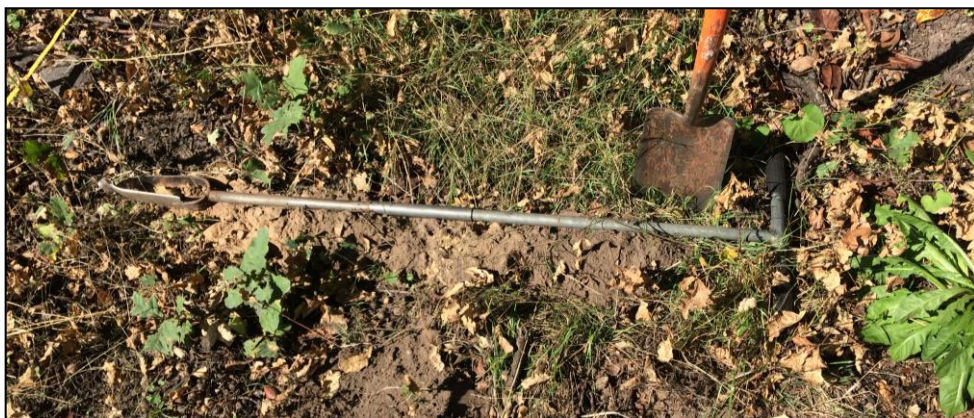
Onderzoek naar wortelontwikkeling en bodemopbouw bij boom 3.

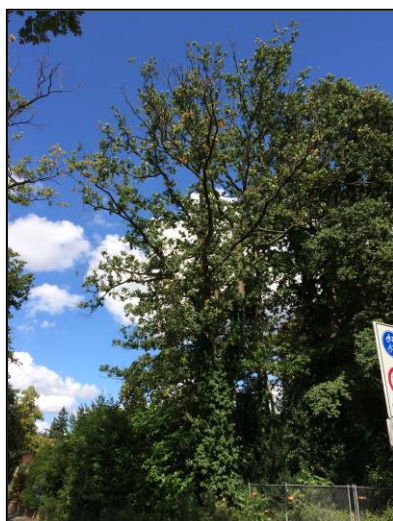
Van links naar rechts boom 1, 2.

Risicoboom 1 vertoont kroonsterfte. Dit geeft risico voor breuk van zware takken. Conditieherstel is niet te verwachten. Geadviseerd wordt om deze boom te vellen.

- Boom 1 : aanleg halfverharding binnen ca. 25 % van de wortel en kroonprojectie.
- Bomen 2 : aanleg halfverharding binnen ca. 20% van de wortel en kroonprojectie.

Voor de aanleg van halfverharding is een lichte ontgraving van het maaiveld benodigd om het terrein uit te vlakken.

Ontgraving binnen de kroon/wortelprojectie dient minimaal te blijven om wortelschade te voorkomen. Treffen van maatregelen om verdichting van de bodem te voorkomen zijn noodzakelijk. Bij intensief gebruik van halfverharding door voertuigen ontstaat op den duur bodemverdichting of bodemstructuurbederf. Het bovenstaande geeft achteruitgang van de groeiplaats van de bomen wat leidt tot conditie afname, verhoging van de onderhoudskosten en mogelijk verkorten van de omloopduur.

Gebruik van drukverdelend geotextiel of drukverdelende kunststof platen met honingraadstructuur in combinatie met gebruik van halfverharding zijn mogelijkheden om bederf van de bodemstructuur te voorkomen. Voorwaarde is dat dit materiaal lucht- en waterdoorlatend is. Voor de berging met bijbehorend pad kan met een minimale ontgraving van circa 5 cm worden volstaan. Bij de realisatie van de parkeerplaats zal in het gedeelte binnen de kroonprojectie van de boom op de zelfde wijze gewerkt moeten worden

Behoud van het peil van het huidige maaiveld en gebruik van minimaal gefundeerde halfverharding is een voorwaarde bij realisatie van de parkeerplaats onder de boom.

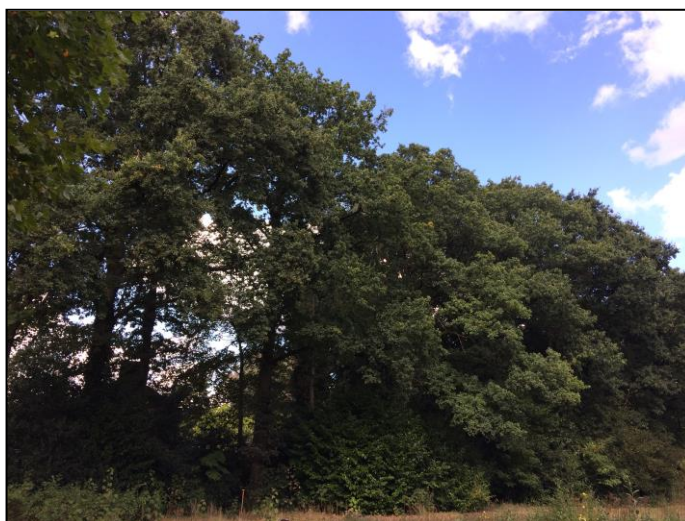
Boom 3, 4, 7, 11, 14, 15.

- Boom 3 : aanleg halfverharding binnen ca. 30% van de wortel en kroonprojectie.
- Boom 4 : aanleg halfverharding binnen ca. 10% van de wortel en kroonprojectie.

- Boom 7 : aanleg halfverharding binnen ca. 40% van de wortel en kroonprojectie.  
woning op rand van de kroonprojectie. , bouwput op 6 meter vanaf stam.

- Boom 11 : aanleg halfverharding binnen ca. 45% van de wortel en kroonprojectie.  
woning op rand van de kroonprojectie. bouwput op 6 meter vanaf stam.

- Boom 15 : aanleg halfverharding binnen ca. 40% van de wortel en kroonprojectie. bouwput op 11 meter vanaf stam.
- Boom 17 : aanleg van berging op standplaats van boom en halfverharding.

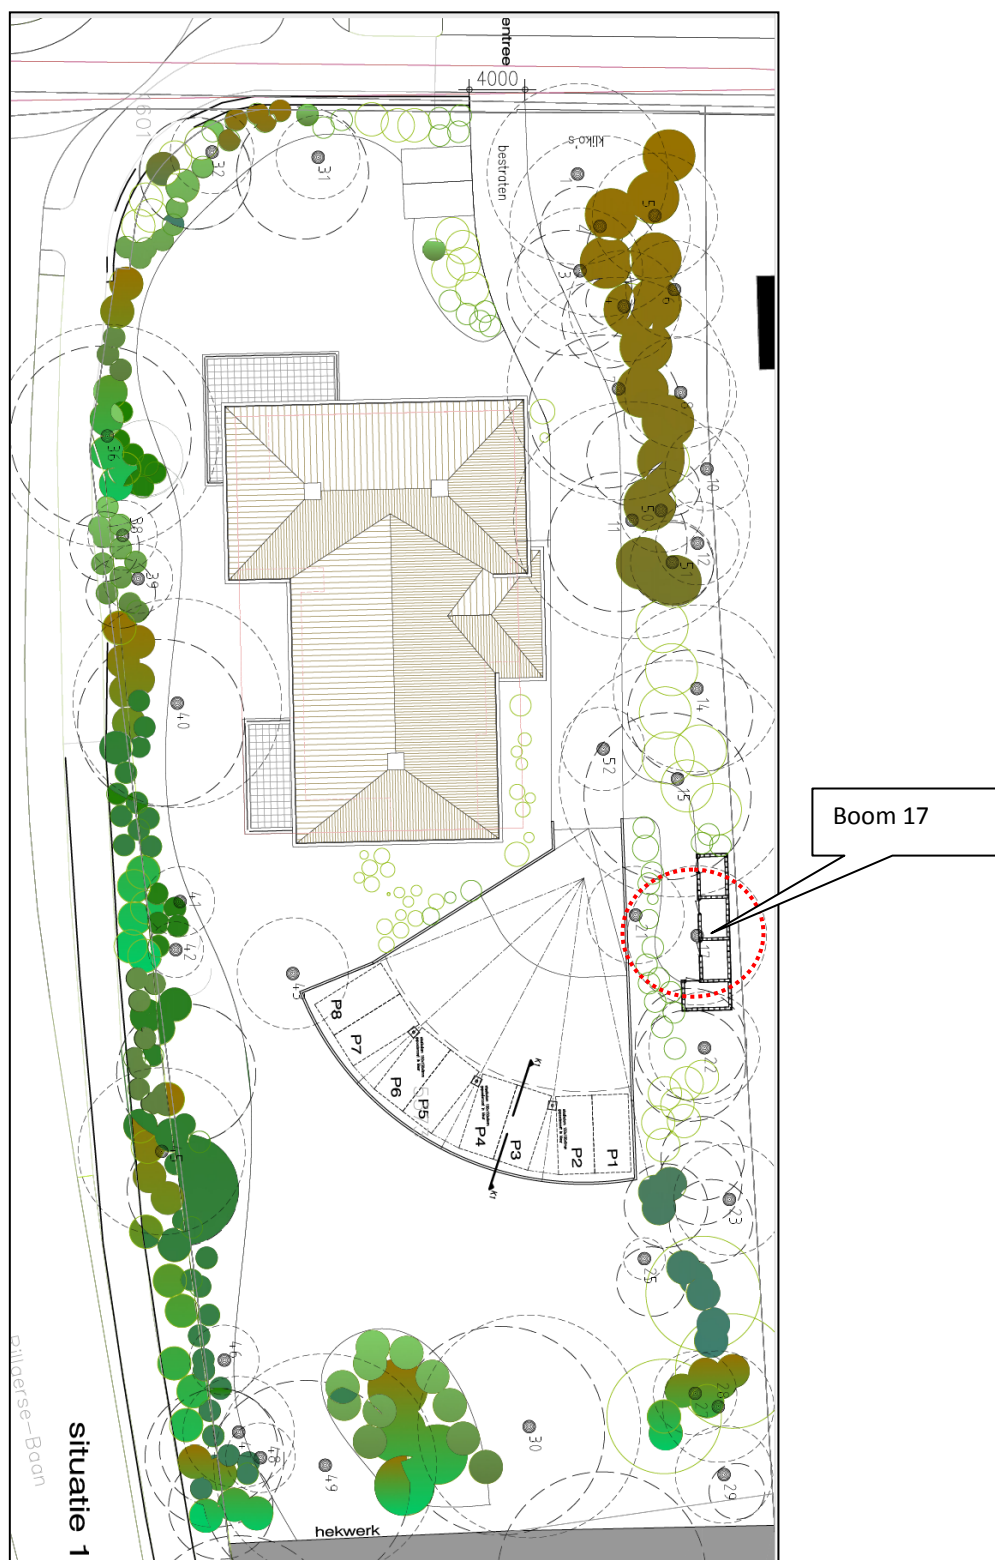
**Overzicht bomen met aandachtspunten met betrekking tot bouw woning en berging:**

De richtlijn voor minimaal te behouden afstand geeft aandachtspunten bij 1 boom met rode markering):

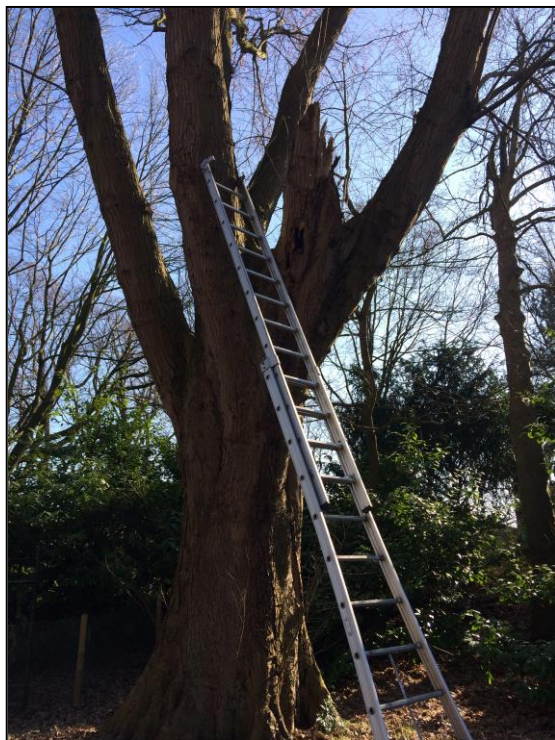
De 2 grote zilveresdoorns nummer 30 en nummer 49 en berk 12 zijn i.v.m. geconstateerde gebreken geselecteerd voor nader technisch onderzoek naar de kwaliteit van de stam.

Inspectie holte boom 49.

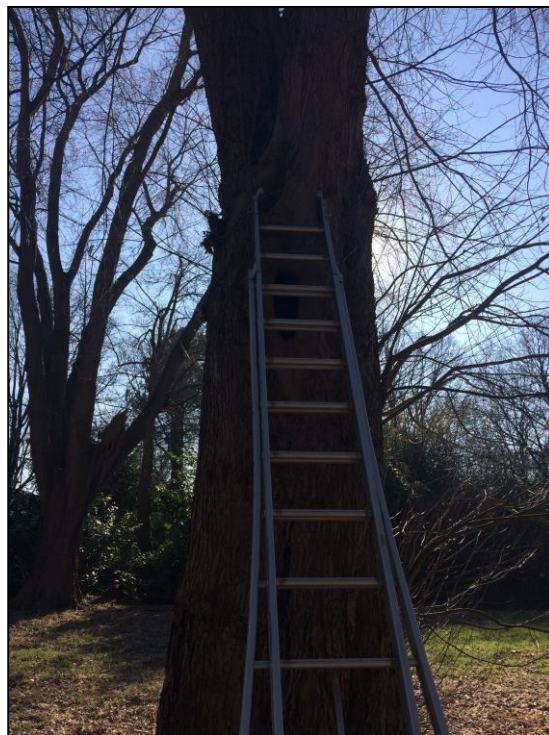
Inspectie holte boom 30.
