**INVENTARISATIE BOMEN  
SPORTVELDEN  
JAN SLUYTERSTRAAT  
'S-HERTOGENBOSCH**

**BTL Bomendienst**

Datum : 9 april 2015  
Kenmerk : 15.0072/MB

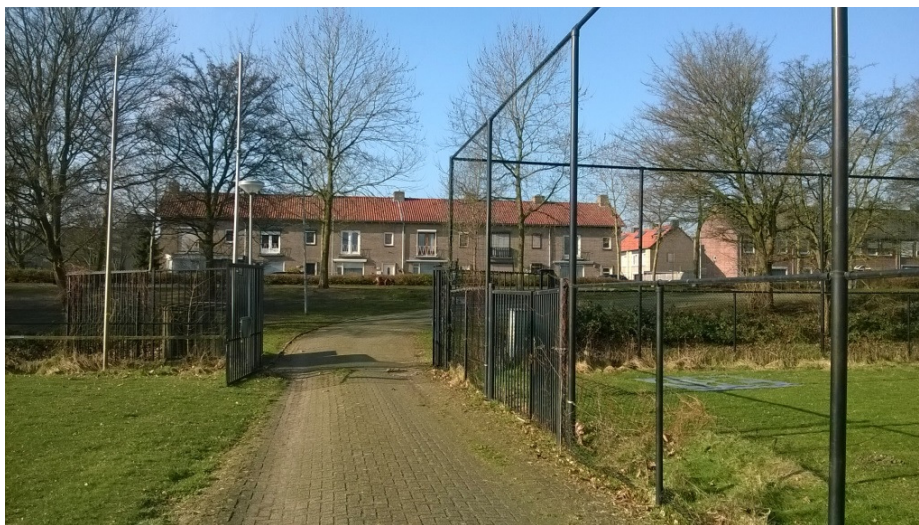
Op deze foto is duidelijk het hoogteverschil zichtbaar tussen de voetbalvelden en de hoger gelegen woonwijk rondom de sportvelden.

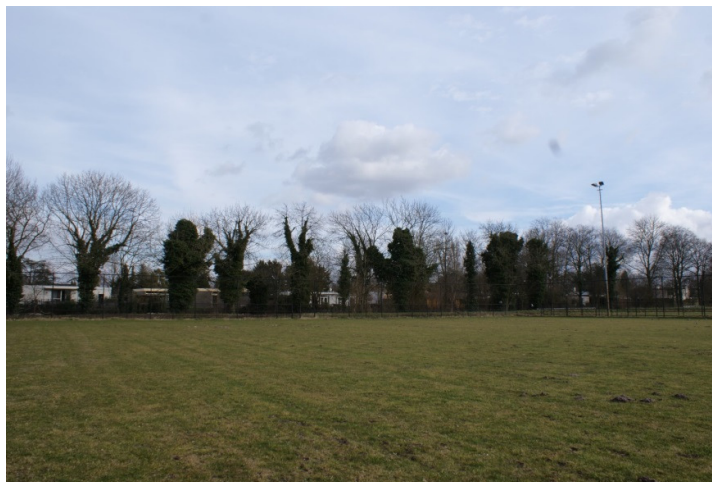
Bomen op de grondwal

In dit deel van het gebied zijn 37 bomen aangetroffen. De meeste bomen zijn opgegroeid met veel bovengrondse groeiruimte. Tevens zijn de bomen individueel onderhouden waardoor deze een goede kroonopbouw hebben. (weinig probleemtakken in de kroon) Meer dan de helft van de bomen zijn essen, de overige bomen zijn esdoorns. De essen zijn dusdanig begroeid met klimop dat dit de boomveiligheidscontrole bemoeilijkt. De helft van de bomen heeft een goede conditie en de andere helft heeft een verminderde conditie. Er is een stervende boom aangetroffen en één boom (nr. 58) is geveld, hiervan is de stobbe nog aanwezig. Bij ongewijzigde omstandigheden is van de helft van de bomen de toekomstverwachting meer dan 15 jaar, de overige bomen hebben een toekomstverwachting van minder dan 15 jaar. In de kronen van 5 bomen zijn dode takken aangetroffen en bij 9 van de 37 is sprake van een snoeiachterstand. Geadviseerd wordt bij 12 bomen onderhoudsmaatregelen te treffen conform de tabel in bijlage 2 en bij 15 bomen de klimop uit de kroon te verwijderen. Wanneer deze werkzaamheden in de blad houdende periode worden uitgevoerd kan meteen een controle op essentaksterfte uitgevoerd worden.

Bij ophoging van het terrein in combinatie met het stoppen van het wegpompen van het water rond het voormalige clubhuis bestaat de kans dat het grondwater omhoog komt. Hoeveel het water omhoog komt is afhankelijk van de dikte van de grondophoging. Geadviseerd wordt een hydroloog al in deze fase van de planvorming te vragen het te verwachten effect op de grondwaterstand van het terrein in beeld te brengen en de noodzaak van het aanbrengen van drainage te beoordelen.

Omdat bij het voorbelasten de dikte van de grondophoging vaak groter is dan de uiteindelijke ophoging is het noodzakelijk het effect apart door een hydroloog in beeld te laten brengen.

Er wordt niet verwacht dat door de grondophoging veel wortelschade ontstaat mits men de bestaande greppel naast de grondwal niet opvult met grond, hierdoor ontstaat onnodig veel wortelsterfte. Tussen de bomen kan niet opgehoogd worden, dit heeft ook ernstige wortelsterfte tot gevolg.

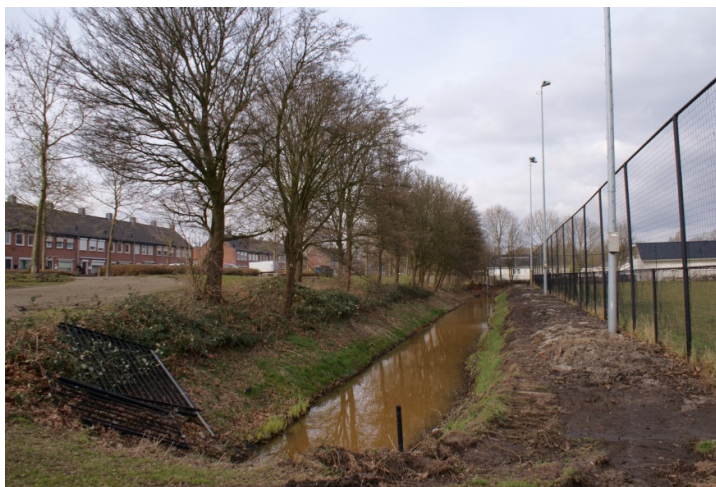
Bomen in het talud van de watergang.

In dit deel van het gebied zijn 43 bomen aangetroffen. Het betreft voornamelijk veldesdoorns en enkele gewone esdoorns. De helft van de bomen heeft een goede conditie en de andere helft heeft een verminderde conditie. Bij ongewijzigde omstandigheden is van de helft van de bomen de toekomstverwachting meer dan 15 jaar, de overige bomen hebben een toekomstverwachting van minder dan 15 jaar. Bij 11 bomen is er sprake van meerstammige exemplaren en één boom is onderstandig. In de kronen van 3 bomen zijn dode takken aangetroffen en bij 21 van de 43 bomen is sprake van een snoeiachterstand. Geadviseerd wordt bij 23 bomen onderhoudsmaatregelen te treffen conform de tabel in bijlage 2.

Het inpassen van de bomen is alleen haalbaar indien het profiel van de watergang aan de zijde van de bomen ongewijzigd blijft. Bij het ophogen van het terrein is het wellicht noodzakelijk een voorziening te treffen om het extra hoogte verschil door de grondophoging op te vangen. Vooraf is het noodzakelijk te beoordelen wat het effect hierop is voor grondwaterstromen en of het wortelpakket van de bomen niet beschadigd raakt.

Door grondophoging en het voorbelasten in combinatie met het stoppen met wegpompen van water kan het effect zijn dat het peil in de watergang stijgt. Als dit lang duurt zal hierdoor de onderzijde van de kluit van de bomen afsterven. Geadviseerd wordt vooraf een hydroloog te raadplegen welke effecten verwacht mogen worden, pas na raadpleging kan definitief bepaald worden of de bomen ingepast kunnen worden.

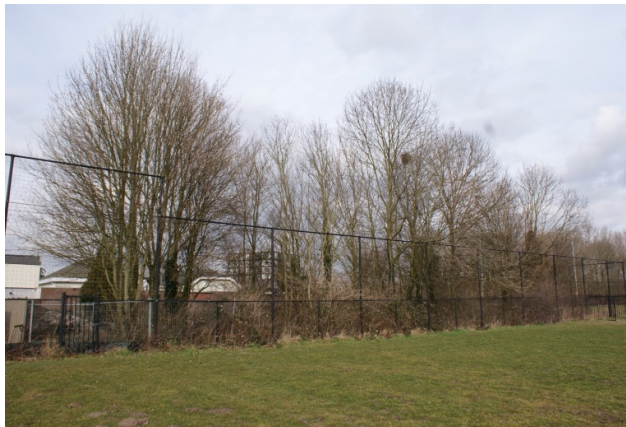
**Bomen met een ondergroei van struiken  
(boom 1 t/m 21)**

In dit deel van het gebied zijn 43 bomen aangetroffen. Twee derde van de bomen zijn esdoorns en een derde bestaat uit essen. De helft van de bomen heeft een goede conditie en toekomstverwachting bij ongewijzigde omstandigheden. Bij de andere helft is de conditie en toekomstverwachting matig. In de kronen van 5 bomen zijn dode takken aangetroffen en bij 17 van de 43 bomen is sprake van een snoeiachterstand. Geadviseerd wordt bij 20 bomen onderhoudsmaatregelen te treffen conform de tabel in bijlage 2.

Het maaiveld tussen de bomen is nu gelijk aan het maaiveld ter hoogte van de sportvelden. Van alle onderzochte locaties hebben deze bomen de meeste kans op wortelsterfte. Verwacht wordt dat er vrij snel wortelsterfte optreedt bij het voorbelasten en ophogen van het maaiveld in combinatie met het stoppen met het wegpompen van grondwater bij het clubhuis. Geadviseerd wordt het effect van deze wijzigingen door een hydroloog te laten beoordelen.

Bij grondophoging op een te kleine afstand van de bomen kan wortelsterfte ontstaan omdat de bodemgasuitwisseling wordt belemmerd. Om de bomen te kunnen inpassen is het noodzakelijk dat er binnen 3 meter uit het hart van de bomen geen grondophoging plaatsvindt.

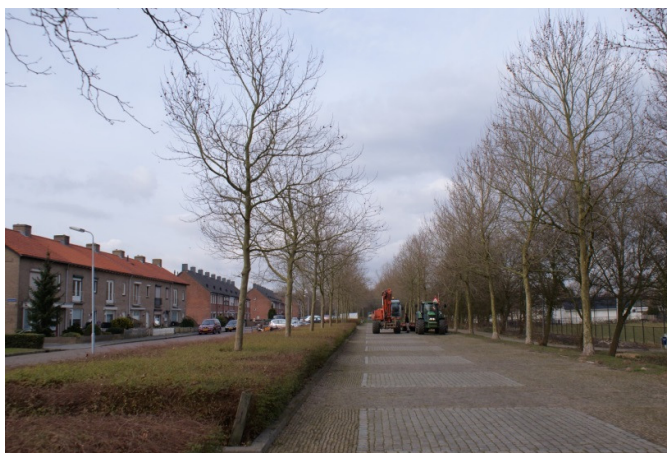
Platanen met een ondergroei van struiken of gras

In dit gebied wordt niet opgehoogd. Het maaiveld bij deze bomen is in tegenstelling tot locatie A t/m C gelijk aan dat van de woonwijk erom heen. De woonwijk ligt circa 1,5 meter hoger dan de sportvelden. In dit gebied staan 69 platanen. Alle bomen zijn gezond en hebben een toekomstverwachting van meer dan 15 jaar. Het is noodzakelijk één boom in te boeten. De onderhoudstoestand van de bomen is up-to-date.

Het is mogelijk dat door grondophoging ter hoogte van de sportvelden de grondwaterstand ook in de woonwijk wijzigt. Geadviseerd wordt vooraf te laten onderzoeken wat het effect zal zijn zodat tijdig maatregelen getroffen kunnen worden om schade aan bomen te voorkomen.

Mogelijk dat door de aanleg van nieuwe toegangswegen enkele bomen moeten wijken. Bij hoeveel bomen dit het geval is kan in dit stadium van de planvorming niet vastgesteld worden. Eventueel zijn bomen die moeten wijken verplantbaar, mits de ligging van kabels en leidingen geen belemmering vormt. De gemiddelde diameter van de bomen is 25 cm.
