# BOMENINVENTARISATIES

## HERONTWIKKELING LANDGOED COUDEWATER

**Opdrachtgever**  
Stichting GGZ Oost Brabant

**Kenmerk**  
M2274-18 Bomeninventarisaties

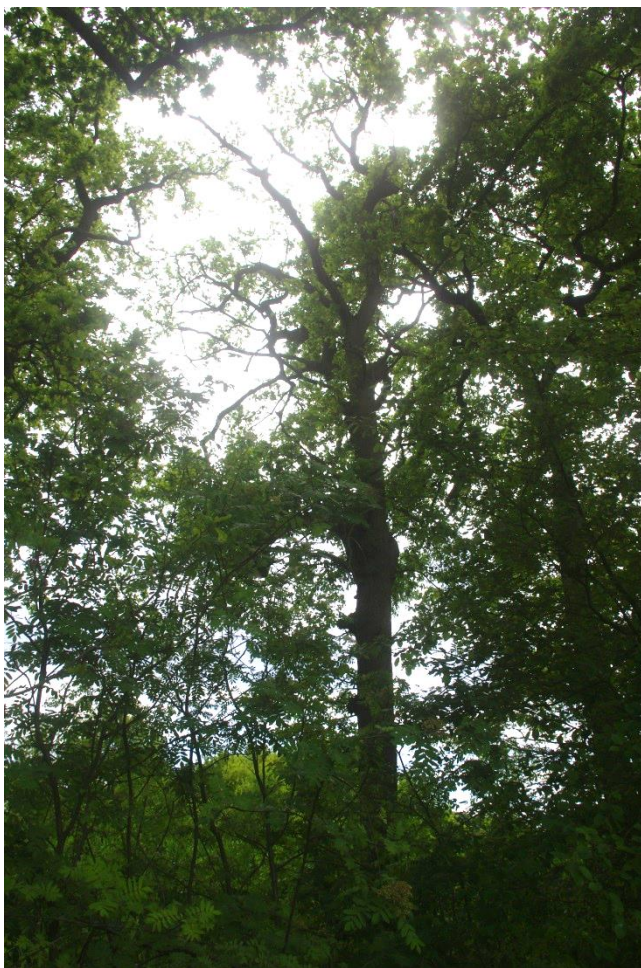
Eiken Verminderd vitaliteit. Relatief veel dood hout in de kroon en "waterlot" op de levende takken tot op der stam.

Foto 3: Impressie van de vitaliteit van enkele bomen

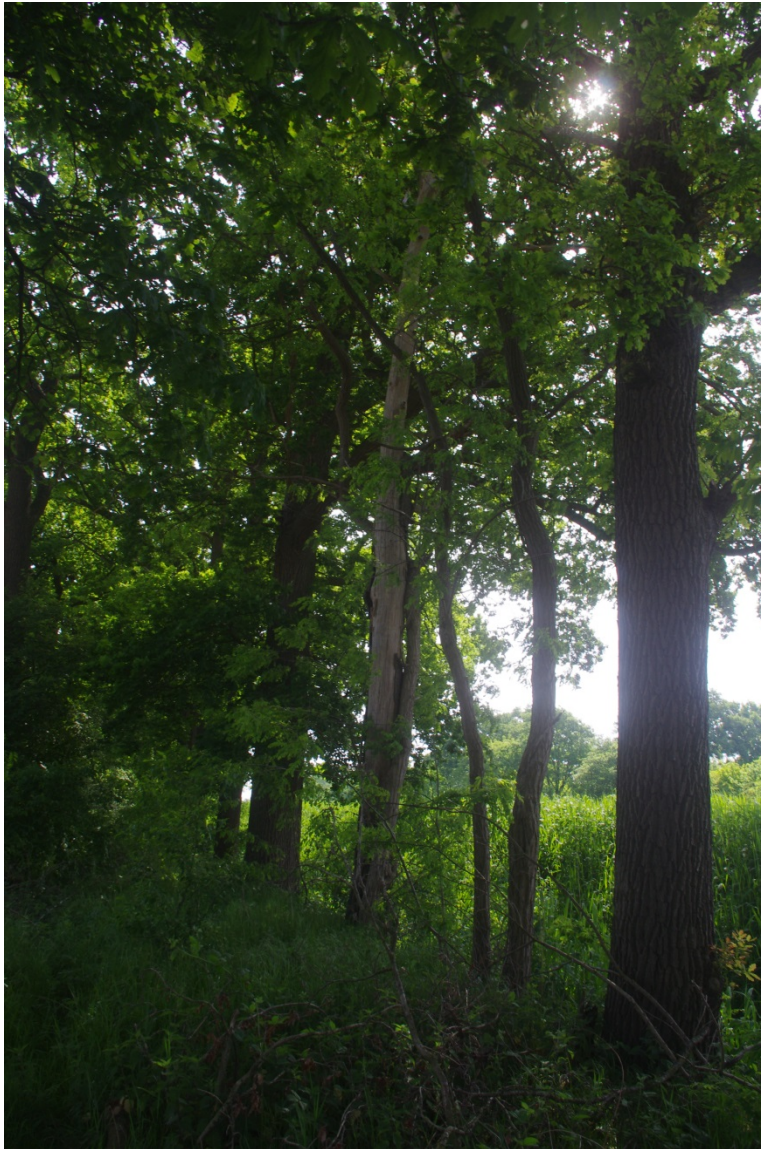
Foto 5: Dode boom in de laan

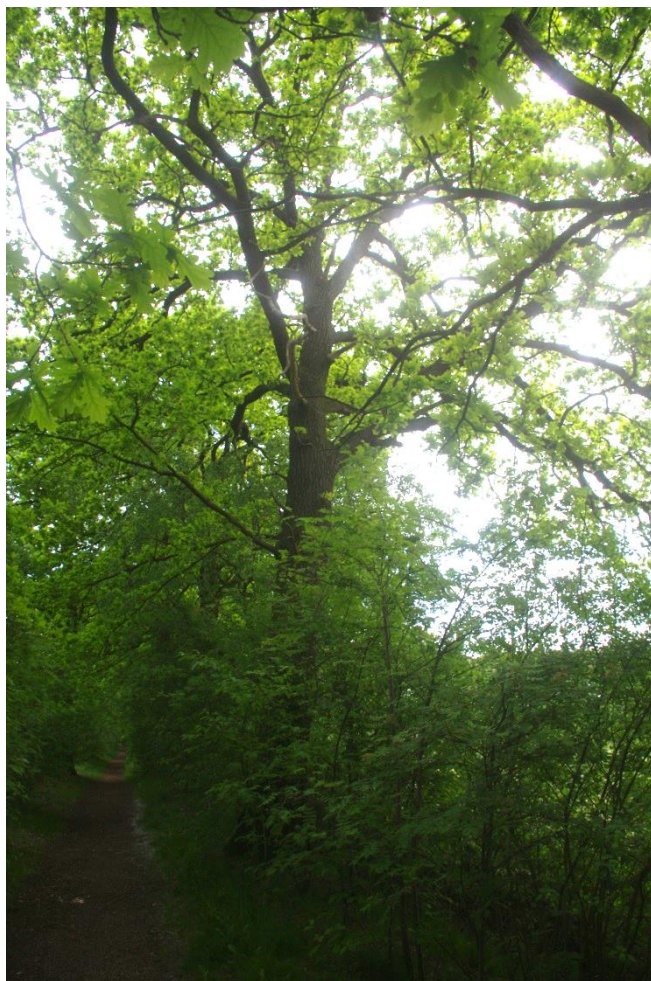
Eiken. Goed tot verminderd goed. Enkele dode bomen zonder takken. Relatief veel dode takken in de boom.

Foto 9: Impressie van de vitaliteit

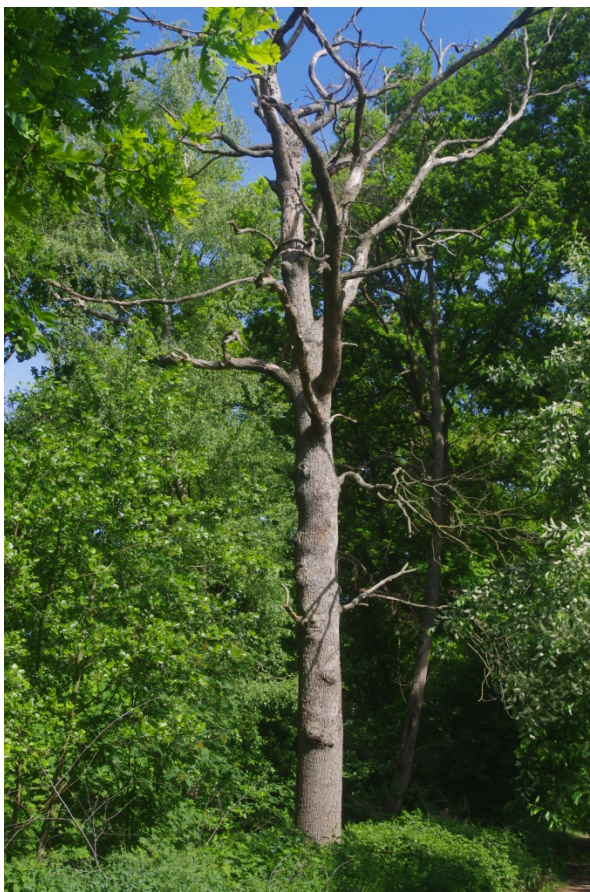
In het zuidelijke deel van de laan is een stuk met dode bomen.

Foto 12: Dode boom in het zuidelijke gedeelte

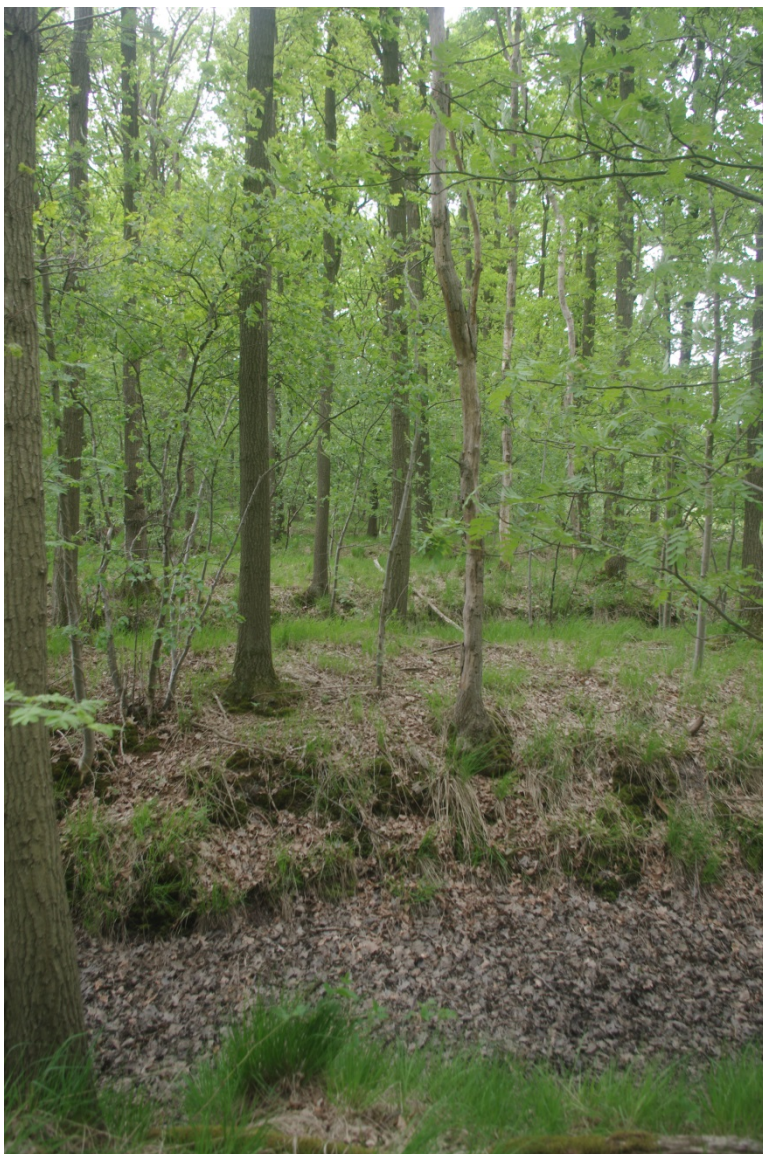
Uit bosbouwkundig oogpunt is er achterstallig onderhoud. Alle eiken staan relatief dicht op elkaar waardoor een ongunstige hoogte dikte verhouding is ontstaan. (lange dunne bomen met een kleine kroon) Dit is onder andere voor de stabiliteit van het bos niet gunstig. Hiermee moet rekening gehouden worden met het onderhoud van de bomen aan het pad. Die beschermen het bosje tegen wind.

Foto 3: Overzichtsfoto van het rabattenbosje met relatief veel afgestorven bomen

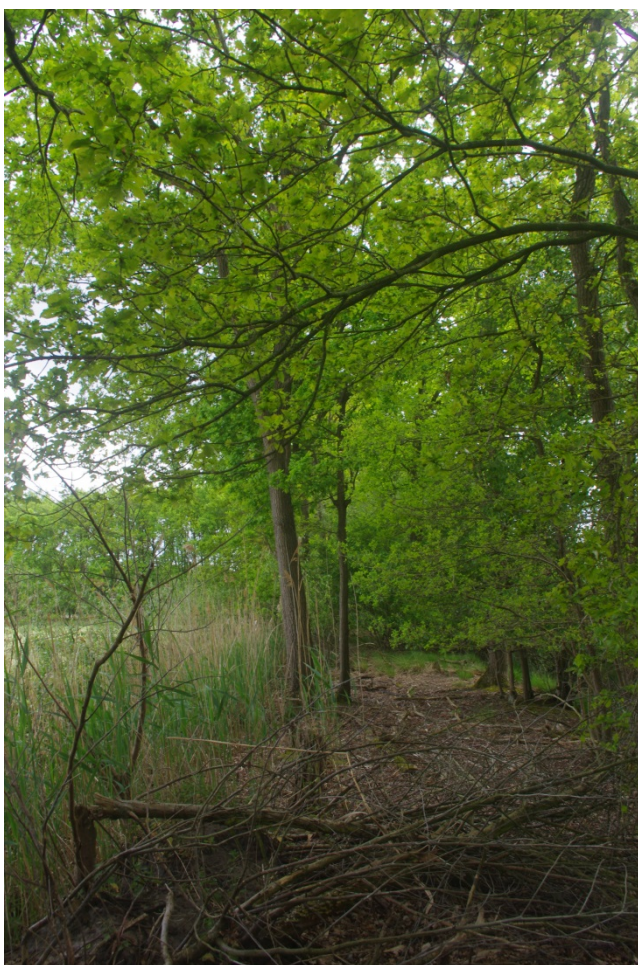
Foto 2: Overzichtsfoto met riet dat uit de sloot de laan ingroeit

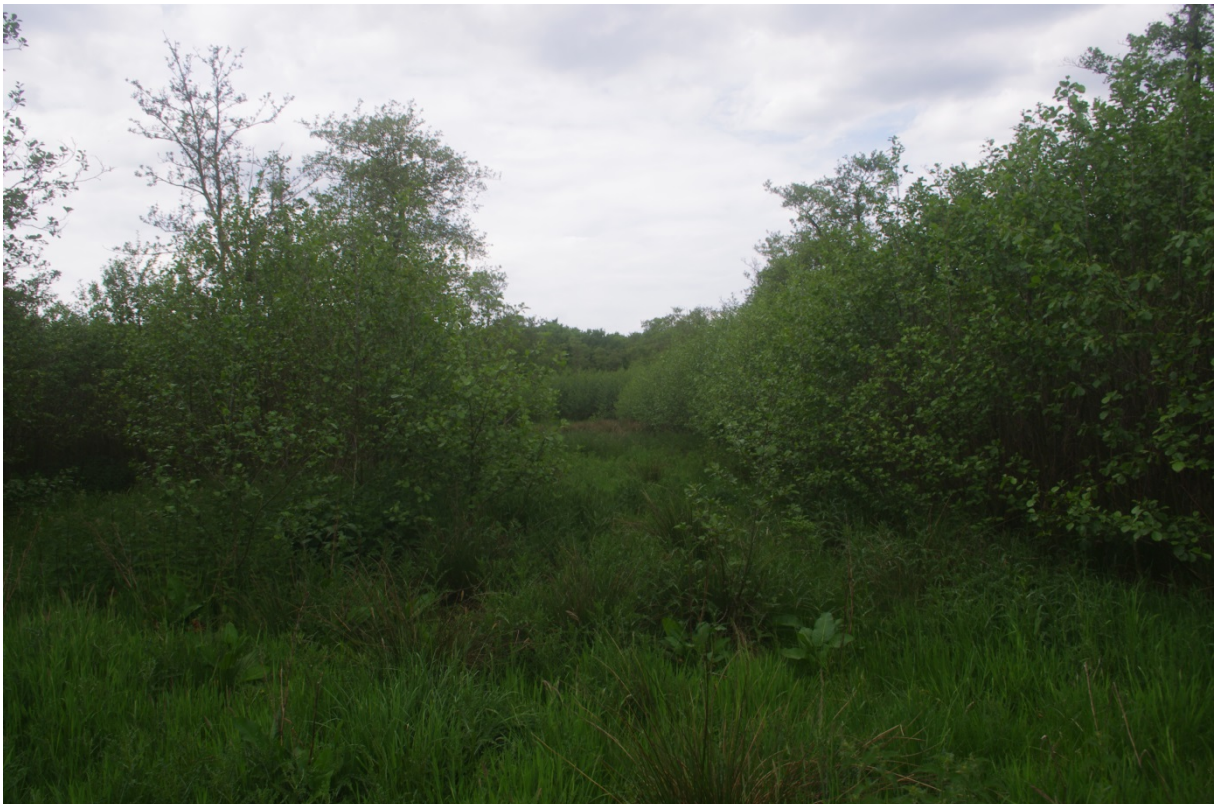
Gezien de oorspronkelijke functie van het element is de staat van het onderhoud matig tot slecht. Er wordt niet meer gemaaid waardoor er veel zaailingen van els zijn opgeschoten. Het element kan weer in oude eer hersteld door de percelen tussen de sloten open te maaien en af te voeren. Deze stukken zouden voor behoud minimaal een of twee keer per jaar gemaaid moeten worden. Eventueel ontbrekende elzen langs de sloten opnieuw planten.

Foto 4: Opslag van elzen in het perceel

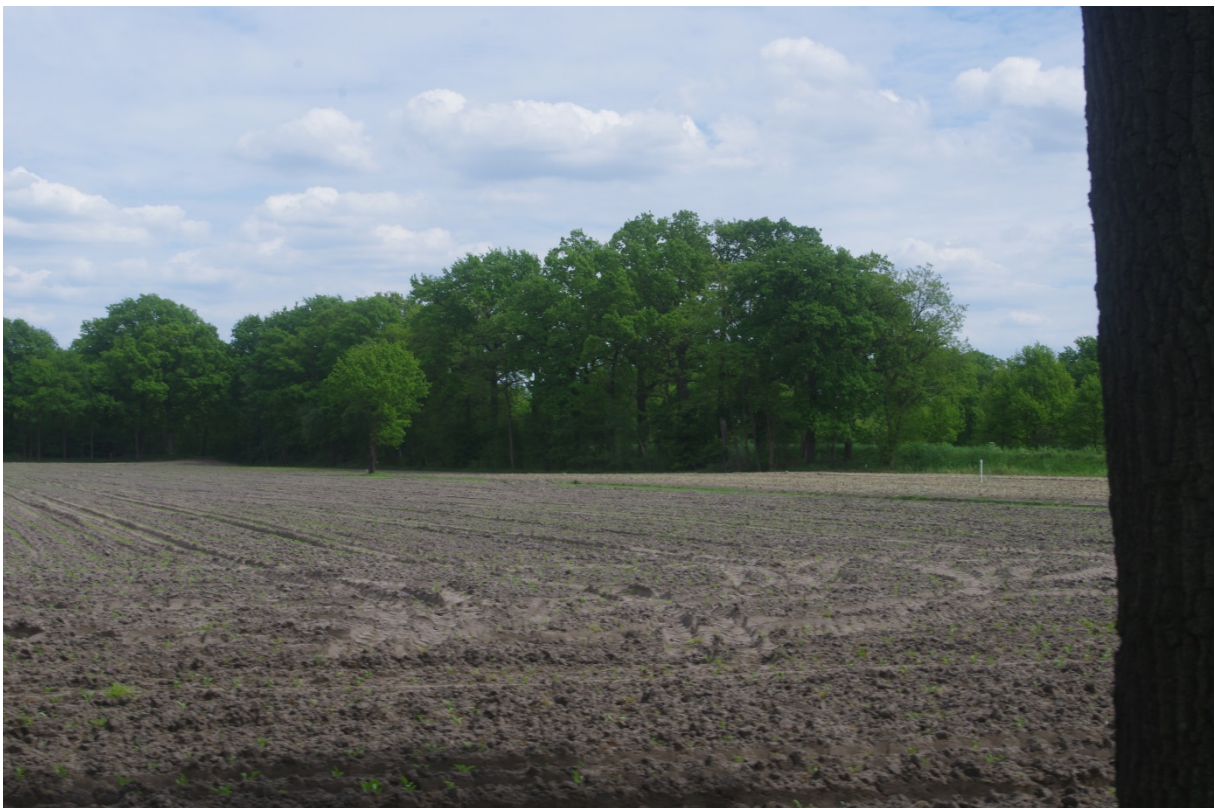
Nr. 21.Eik. Dbh. 35cm. Hoogte tot 10m. Vitaliteit verminderd. Boom heeft veel beschadigingen aan de voet van de stam. Onderhoud. Matig tot Slecht

Foto 2: Zicht op boom 21

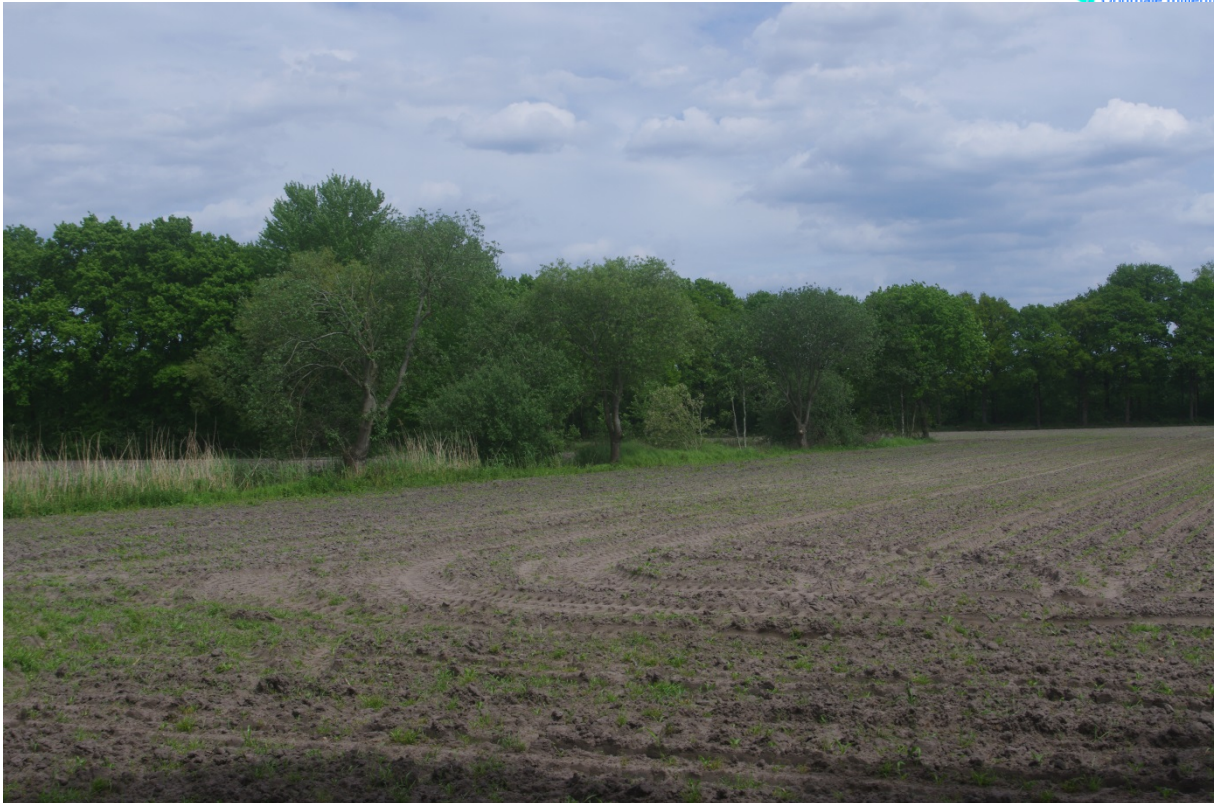
Vanaf de rij eiken staan op de perceelgrens naar het oosten een aantal bomen die het beschrijven waard zijn. Het gaat om een viertal boswilgen nrs. 13 tm 16 die als knotwilg zijn beheer maar verwaarloosd en

Foto 3: Knotwilgen en eik

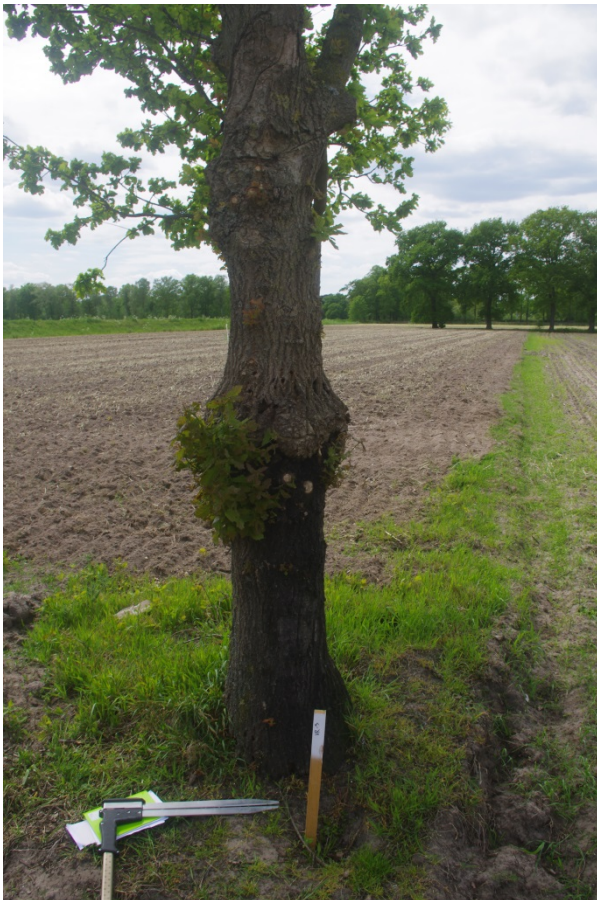
Foto 4: Close-up stam boom 21

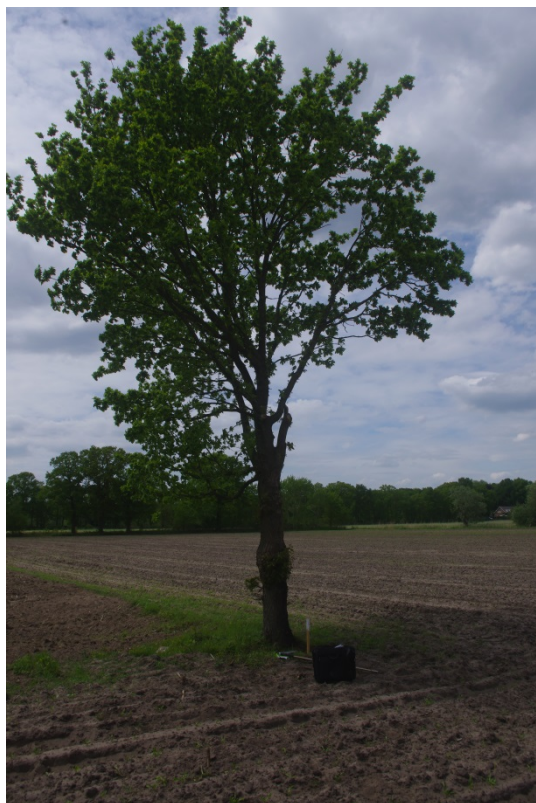
Foto 5: Boom 21

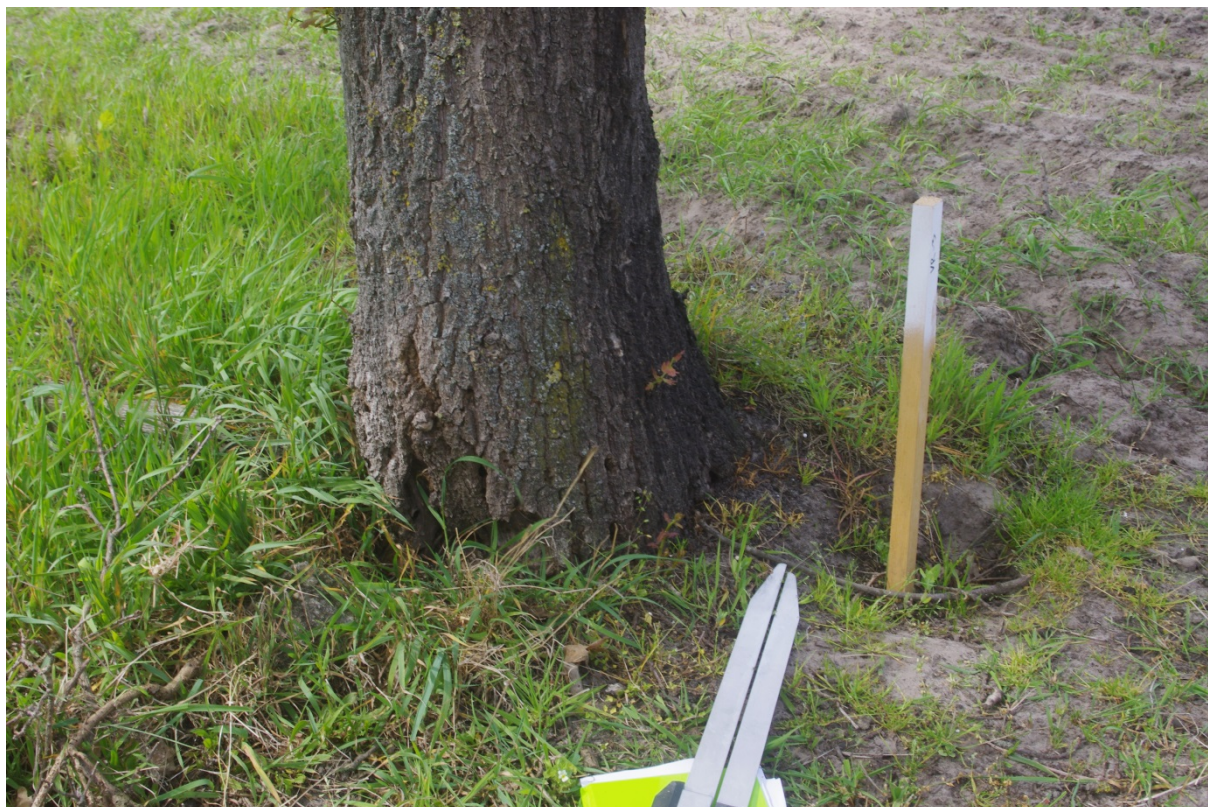
Foto 6: Close-up stamvoet boom 21
