**Rapport**  
**Boom Effect Analyse**  
**Kloosterstraat - Nuland**

Opdrachtgever : Mooiland  
t.a.v. de heer M. van Nistelrooij  
Postbus 140  
5360 AC GRAVE

Kenmerk : 03P2204409  
Datum rapport : 28 maart 2022  
Opgesteld door : G. Maas BSc  
Gezien door : M.J.J.M. Gerrits BSc.

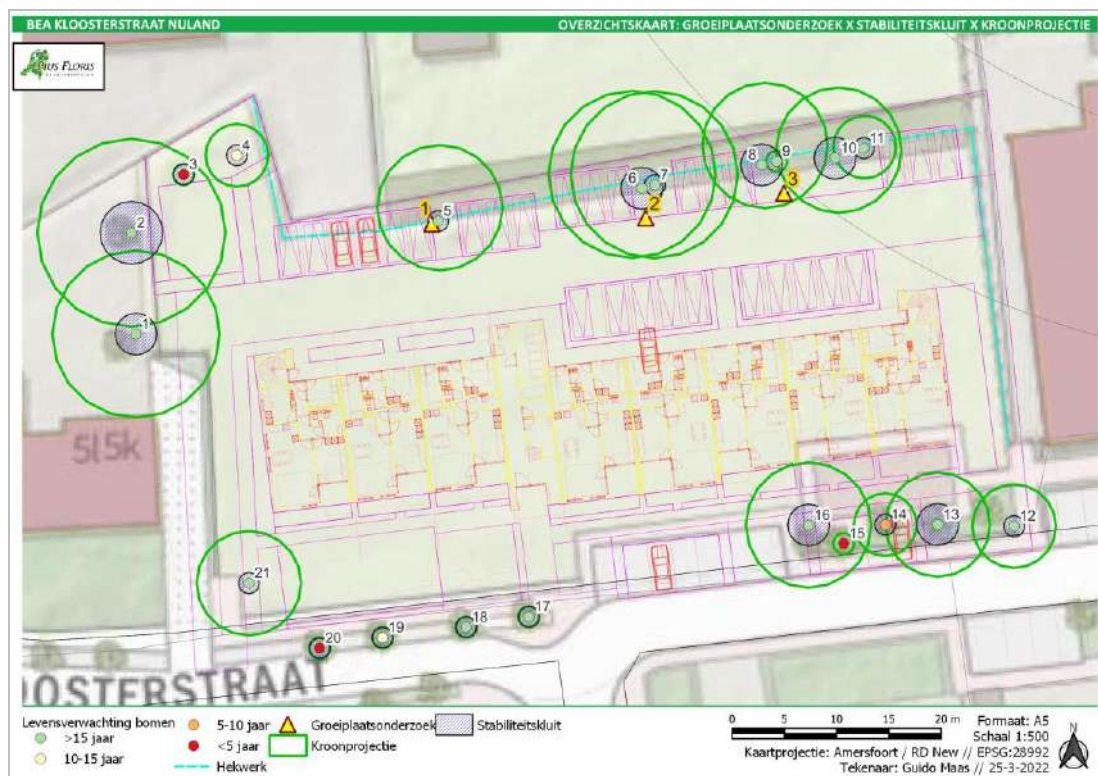
**Figuur 5** Locaties profielboringen en proefsleuven samen met het ontwerp en de kroonprojectie en theoretische stabiliteitskluit van de aanwezige bomen. Ook is de levensverwachting van de bomen weergegeven.

Werkzaamheden vinden plaats tot binnen de stamvoet van de bomen 14, 15 en 16 bij de aanleg van parkeerplaatsen en van boom 21 bij de aanleg van de terreinontsluiting (incl. trottoir), zie Figuur 5. Er is bij deze bomen in dit kader sprake van ruimtelijk beslag.

Door middel van het graven van twee proefsleuven en het verrichten van een profielboring is de bodemopbouw en waar mogelijk de beworteling en het grondwaterprofiel in kaart gebracht. De proefsleuven en profielboringen zijn op te verwachten knelpunten uitgevoerd, zie Figuur 5:

- Locatie 1: proefsleuf op een afstand van ca. 80 cm van boom 5, om de beworteling in beeld te brengen ter plaatse van de realiseren parkeerplaatsen;
- Locatie 2: proefsleuf op een afstand van ca. 3,0 meter van boom 6, om de beworteling in beeld te brengen ter hoogte van de rand van de toekomstige ontsluiting;
- Locatie 3: profielboring om de bodemopbouw in het gebied in beeld te brengen.

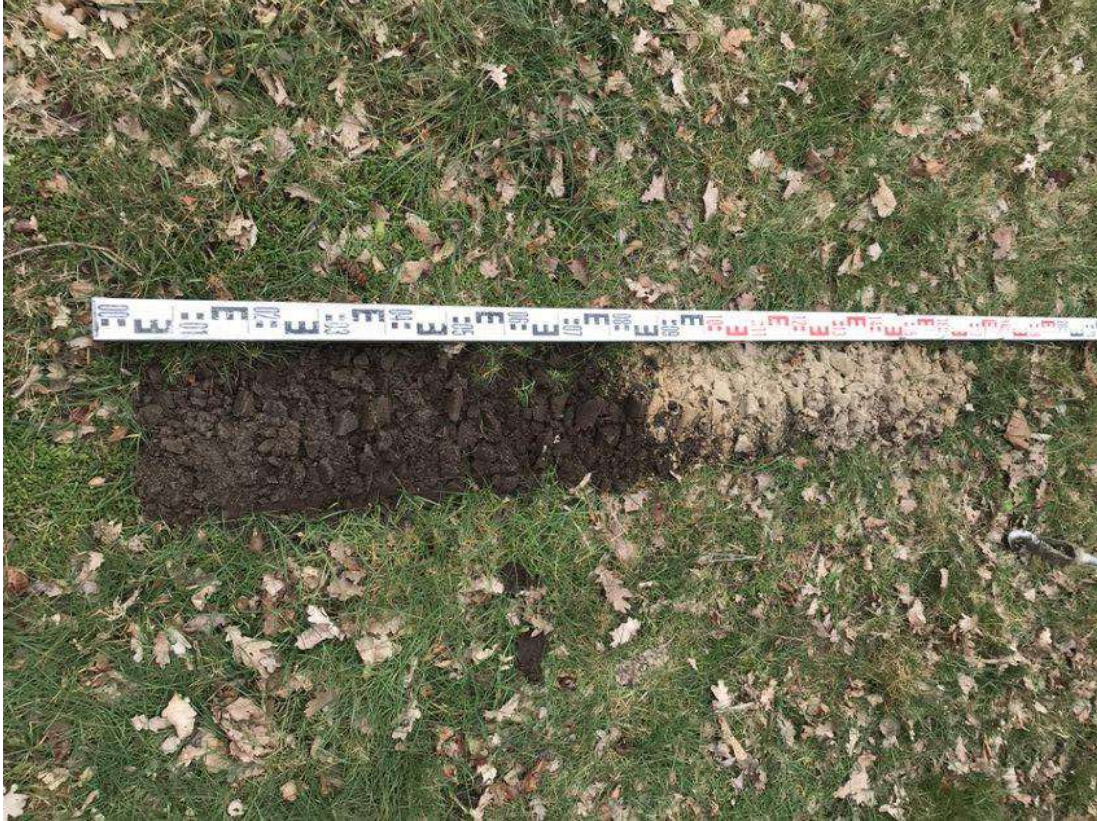
**Figuur 6** Bodemopbouw in plangebied (groeiplaatsonderzoek locatie 3).

De bodemopbouw in het gebied is als volgt (Figuur 6):

- 00-10 cm -mv: graszode;
- 10-80 cm -mv: humusrijk, matig fijn zand;
- 80-170 cm -mv: humusloos, matig fijn zand.

Er is geen grondwater aangetroffen. De bomen staan op een hangwaterprofiel.

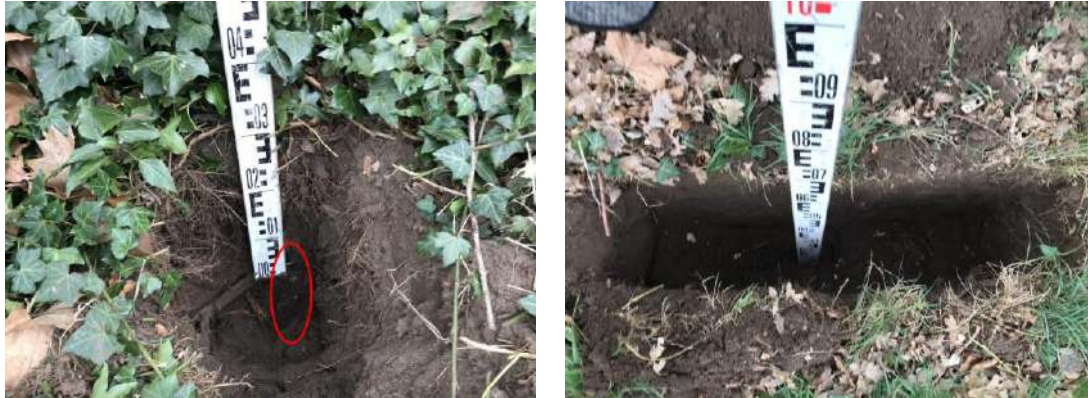
**Figuur 7** Proefsleuf 1 (links) met stabiliteitswortel omcirkeld, en proefsleuf 2 (rechts).

- Locatie 1: in deze 40 cm diepe proefsleuf is op ca. 30 cm -mv een stabiliteitswortel aangetroffen met een diameter van 7 cm en op dezelfde diepte een wortel met een diameter van ca. 1,5 cm. Aanwezige heesterbeplanting en de erfafscheiding bemoeilijkten uitgraven op de voorgenomen grens van de parkeerplaats bij de boom;
- Locatie 2: dit betreft een wortelloze proefsleuf met een diepte van ca. 50 cm -mv.

Voor de parkeerplaatsen aan de noordzijde van het plangebied, waar deze tussen de eiken nabij de noordelijke plangrens worden gerealiseerd, is grote kans op schade aan stabiliteitswortels van de bomen 5, 6, 8 en 13. Parkeerplaatsen dienen te worden verplaatst tot buiten de stabiliteitskluit van deze en andere bomen (Bijlage II).

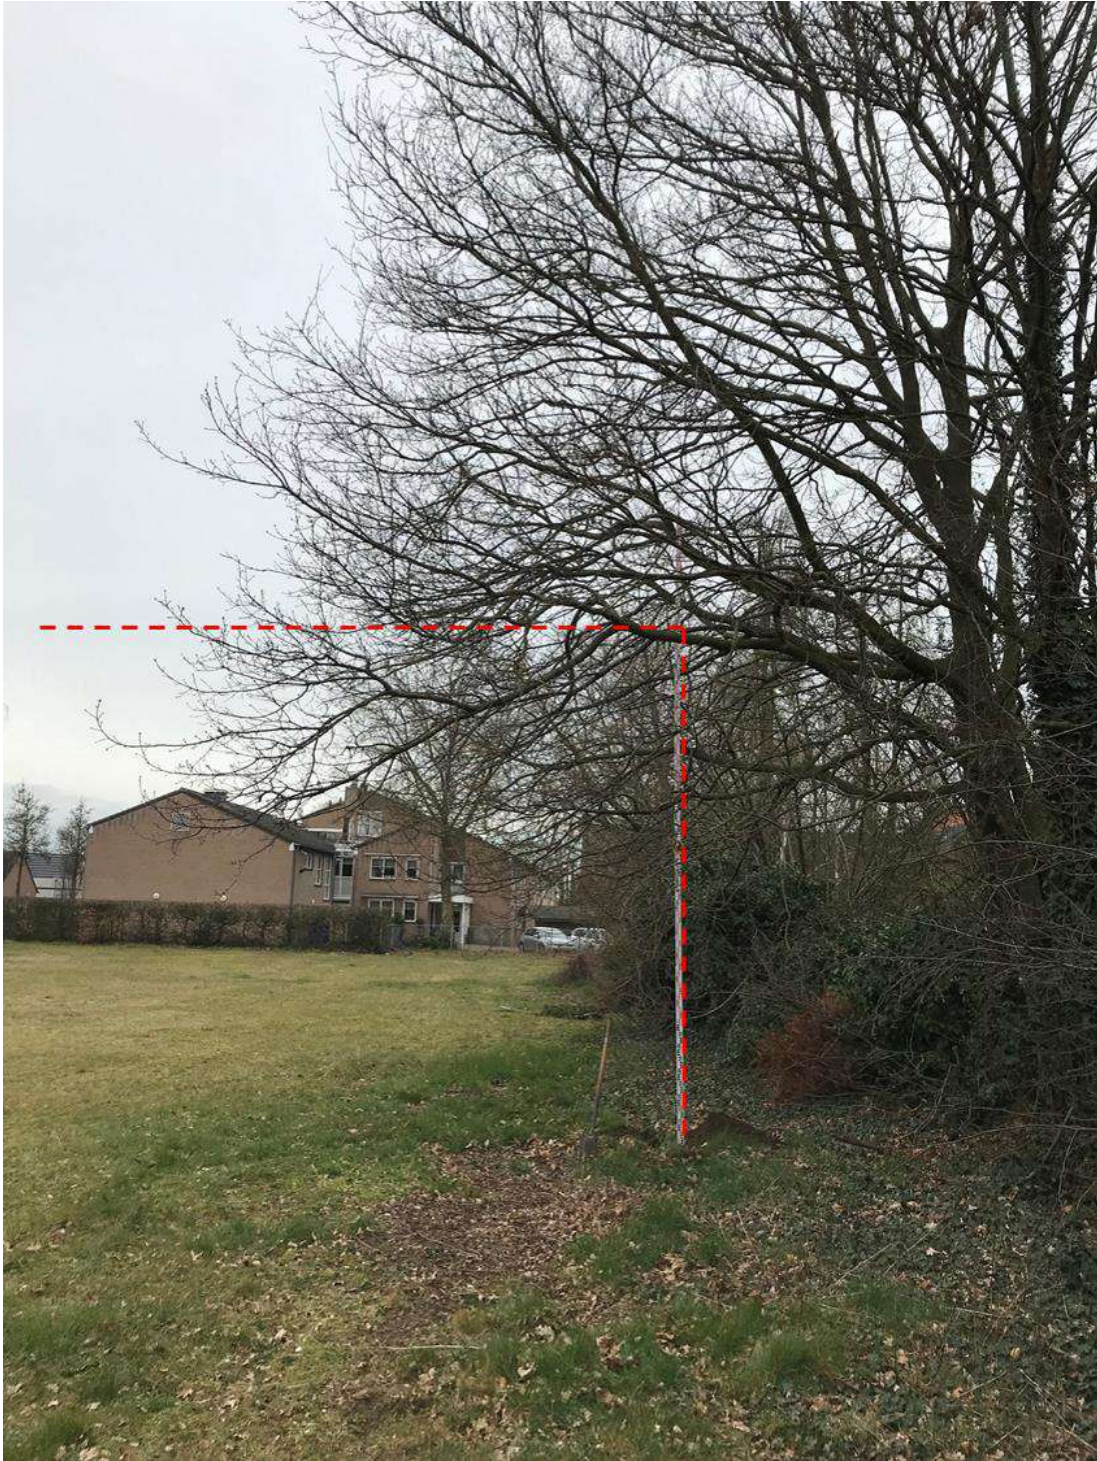
**Figuur 8** Zicht op onderste kroondelen van boom 6, met globaal in rood de benodigde doorrijhoogte van 4,5 meter +mv aangeduid.

Zowel voor het aanleggen van de parkeerplaatsen en bijbehorende ontsluiting, als voor de bouw van het appartementencomplex is onderzocht of er sprake is van bovengrondse knelpunten. Hierbij is geconstateerd dat de kronen van bomen 5, 6, 10 en 11 binnen de doorrijhoogte van 4,5 meter +mv groeien, ter hoogte van de ontsluiting. Bij boom 5 gaat het hier om slechts enkele takken in de zone 2,5 – 4,5 meter +mv. De onderste kroondelen van de bomen 6, 7, 10 en 11 beginnen op ca. 1,5 meter +mv. In relatie tot de te realiseren parkeerplaatsen tussen de bomen gelden dezelfde knelpunten, met aanvullend een knelpunt bij boom 8, waarbij de onderste kroondelen groeien vanaf ca. 3,0 meter. Er zijn specifieke randvoorwaarden van toepassing.

De kroon van de eiken 5 t/m 8 en 10, 11 kunnen allen worden opgesnoeid zodat ter plaatse van de geplande ontsluiting en de parkeervakken de doorrijhoogte van 4,5 m +mv wordt behaald. Wel moet vermeldt worden dat de ingreep een significante verandering aanbrengt in de huidige structuur van de houtwal.

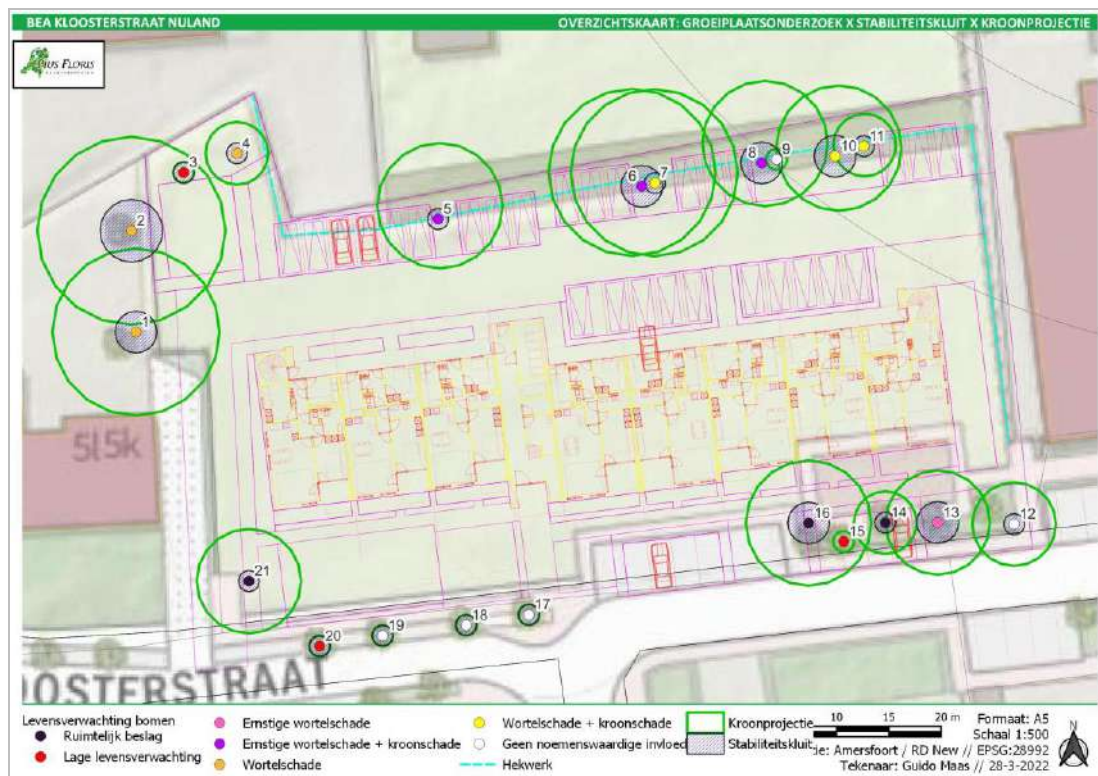
**Figuur 10** Overzichtsk kaart projectinvloed.

- De bomen 3, 15 en 20 zijn in slechte conditie, de levensverwachting is <5 jaar. Duurzaam behoud mag niet worden aangenomen;
- Bij het realiseren van parkeerplaatsen wordt ruimtelijk beslag gelegd op de bomen 14 en 16;
- Bij het realiseren van de terreinontsluiting wordt ruimtelijk beslag gelegd op boom 21;

- Bij de aanleg van de parkeerplaatsen treedt potentieel ernstige wortelschade op aan de stabiliteitskluit van de bomen 5, 6, 8 en 13 en schade aan het opnamegestel van de bomen 7 en 11;
- Bij de plaatsing van de prefab fietsenstalling mogelijk schade op aan het wortelgestel van de bomen 2 en 4. Er zijn specifieke randvoorwaarden van toepassing;
- Bij aanleg van ontsluitingen treedt slechts beperkte schade op aan het wortelgestel van de bomen 1, 2, 4 en 5 t/m 13. Er zijn enkel algemene randvoorwaarden van toepassing.

- Bij het realiseren van de nieuwbouw treedt fatale kroonschade op bij boom 16 (indien geplande parkeerplaatsen binnen de stamvoet van deze boom worden verplaatst);
- Bij het aanleggen van parkeerplaatsen en ontsluitingen treedt schade op aan de kroon van de bomen 5, 6, 7, 8, 10 en 11.
