# Endoscooponderzoek Duyn en Daelseweg 35 te Nuland

Projectnummer: 2021-110-2  
Datum: 26 oktober 2021  
Datum laatste wijziging: 5 september 2022

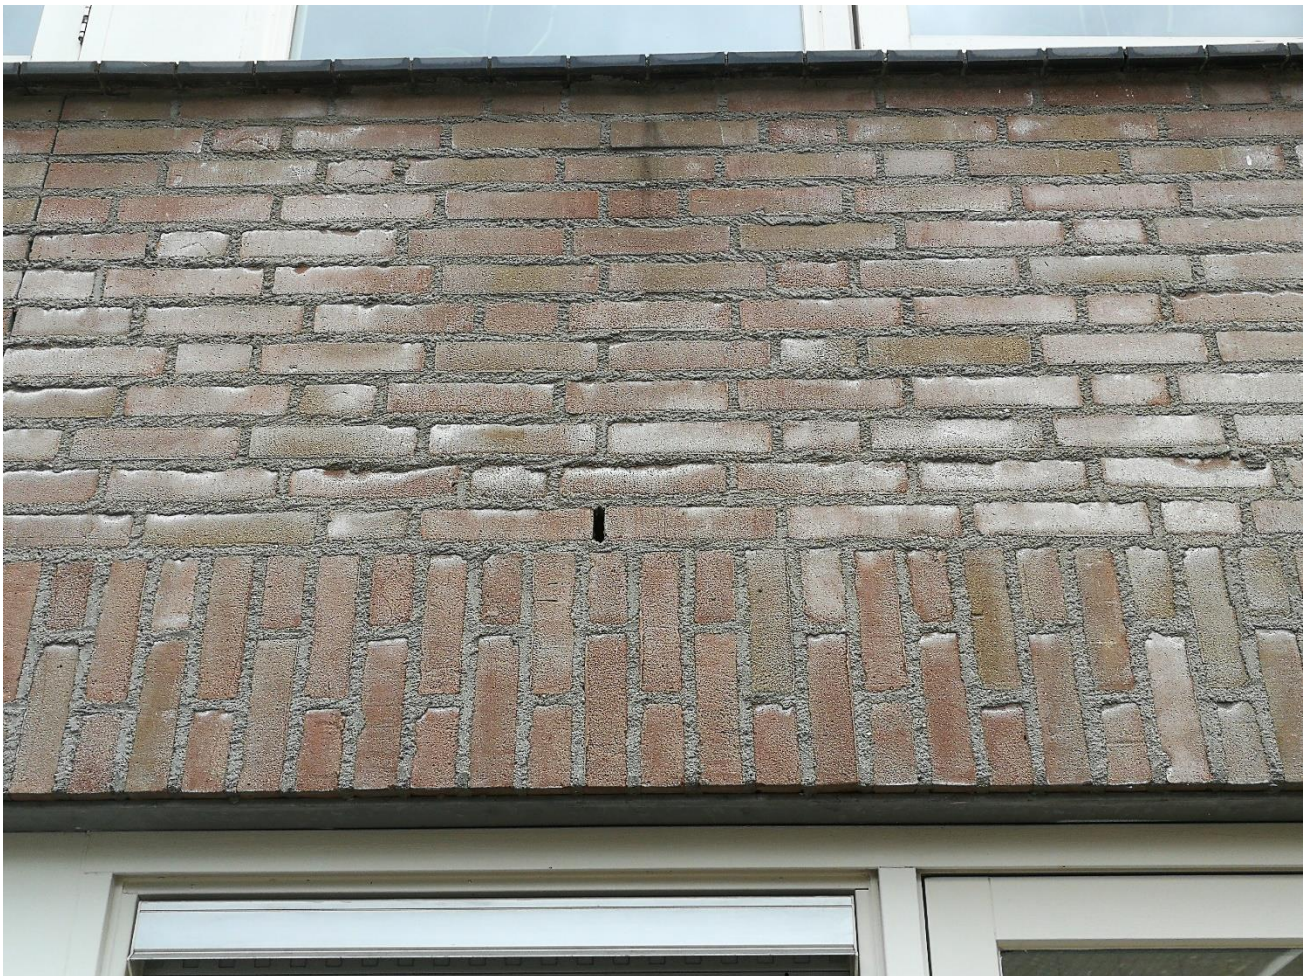
*Figuur 11 Eén van de onderzochte stootvoegen.*

Langs de volledige noord- en oostgevel zijn geen geschikte invliegopeningen voor vleermuizen aanwezig. Er bevinden zich alleen stootvoegen of andere mogelijke geschikte openingen aan de gevels in het zuidwesten van het projectgebied. Er bevinden zich geen ruimtes achter deze openingen, die een functie kunnen vervullen als vleermuisverblijfplaats. De ruimte achter de openingen is volledig geïsoleerd (Figuur 12) of er bevindt zich direct achter de openingen een stalen plaat. De endoscoopcamera was niet verder dan de diepte van één baksteen in de open stootvoegen te plaatsen. Er was geen bewegingsruimte voor de camerakop om daarna de spouw in te bewegen, vanwege de aanwezige isolatie of platen. Tussen de

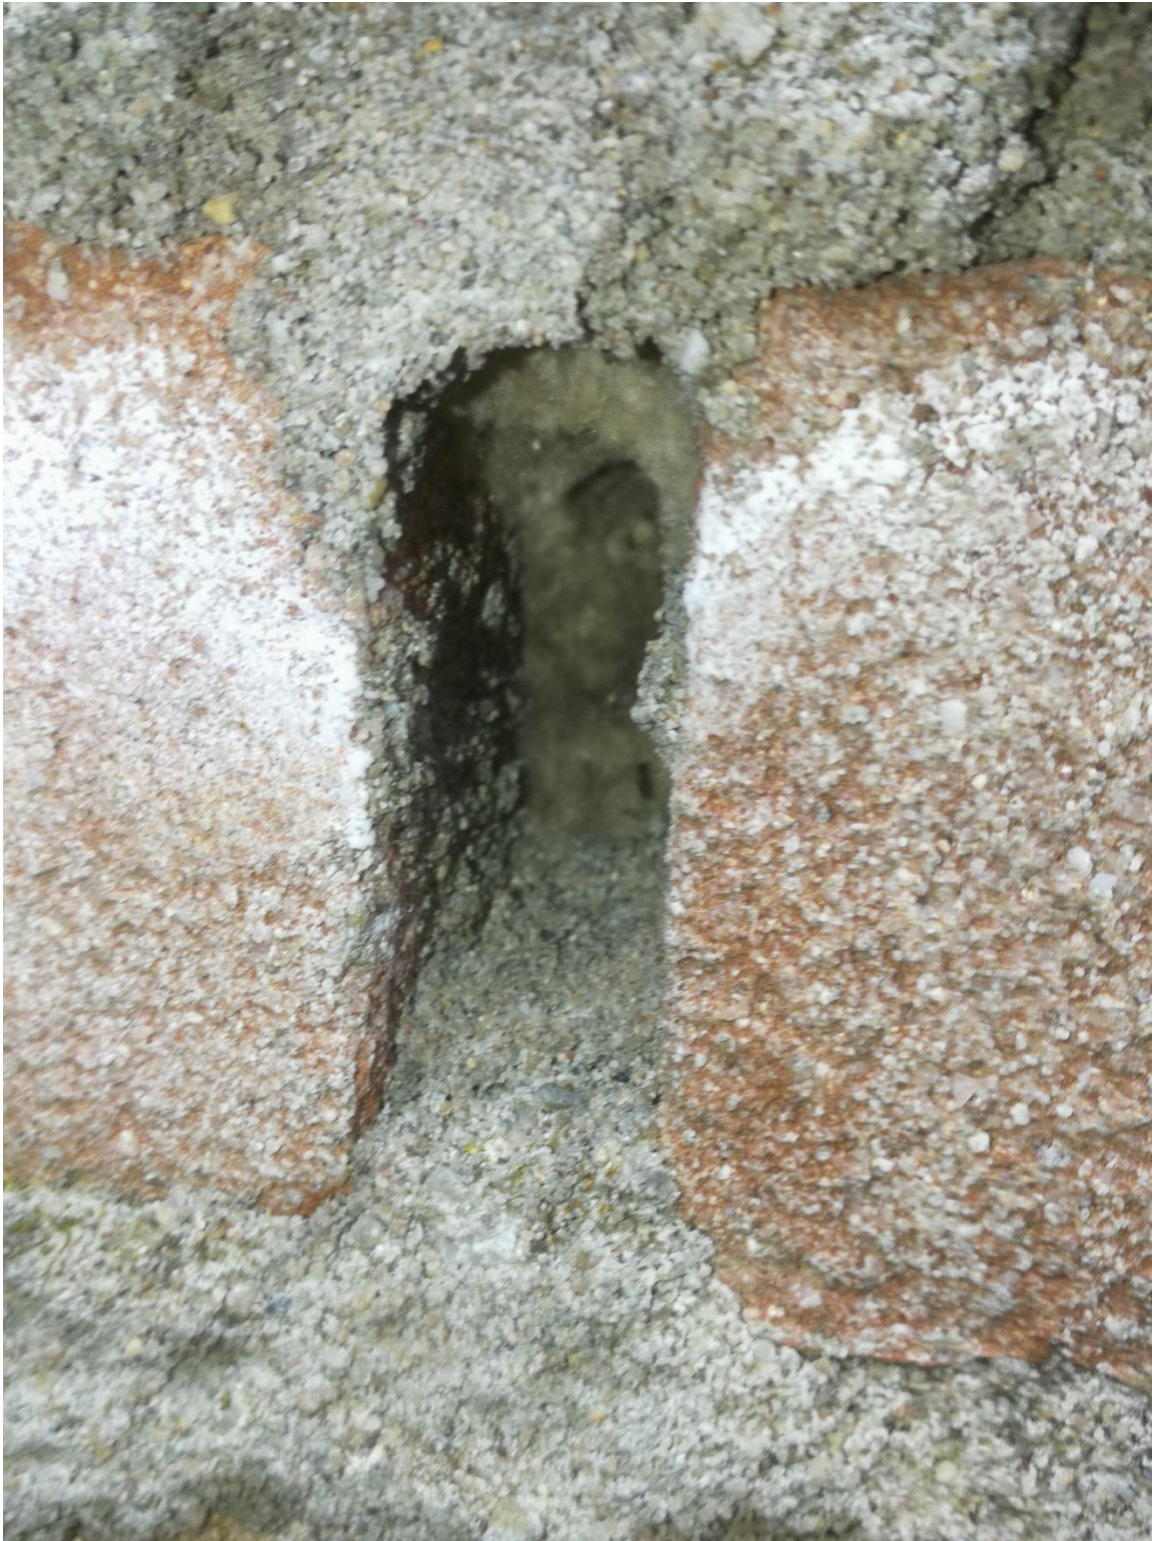
bakstenen van de buitenmuur en het isolatiemateriaal of de stalen plaat zit geen ruimte, waar vleermuizen tussen kunnen kruipen.

*Figuur 12 Isolatiemateriaal direct achter open stootvoeg.*
