# Boomeffectanalyse

Tuinbouwweg  
fietspad nabij 44 eiken thv VMC

Boomeffectanalyse Fietspad Tuinbouwweg nabij 44 bomen thv VMC. Sept 2019

Tuinbouwweg  
fietspad nabij 7 beuken  
Herziene versie op basis van  
mitigerende maatregelen.

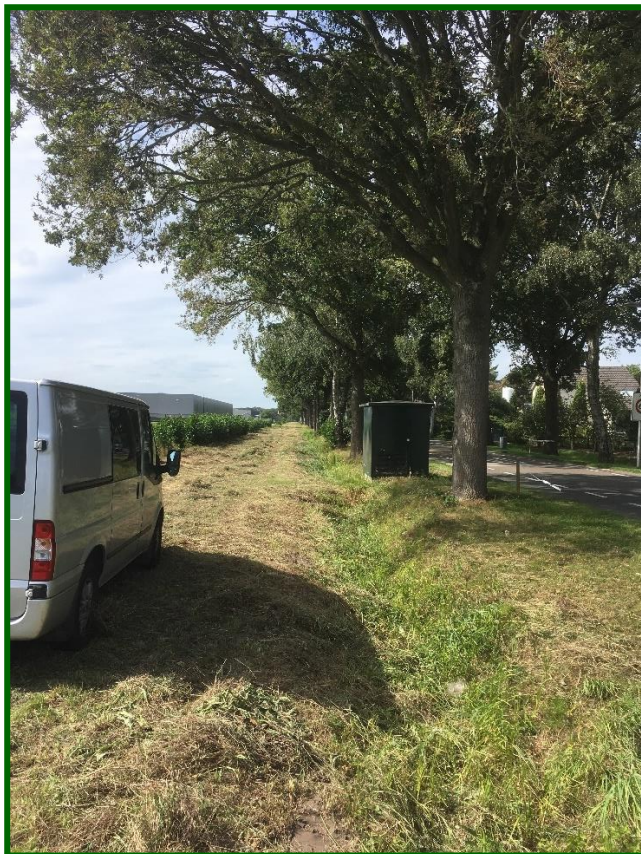
*Foto 1 Situatie ter plaatse.*

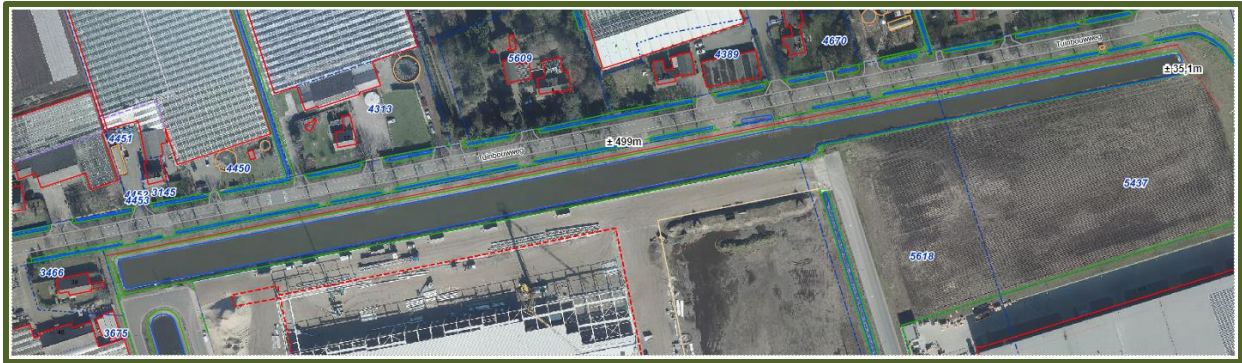
*Foto 2 Luchtfoto van het plangebied.*

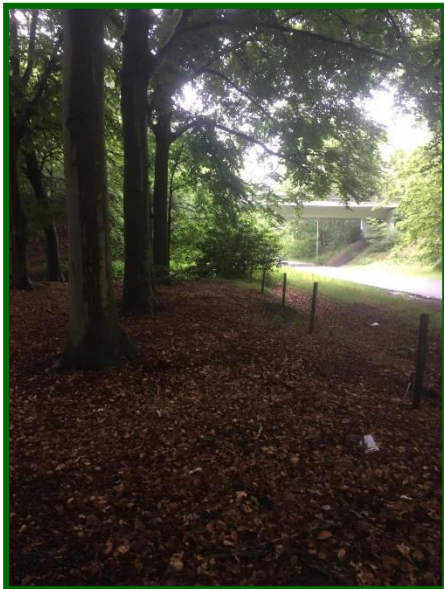
*Foto 1 Situatie ter plaatse.*

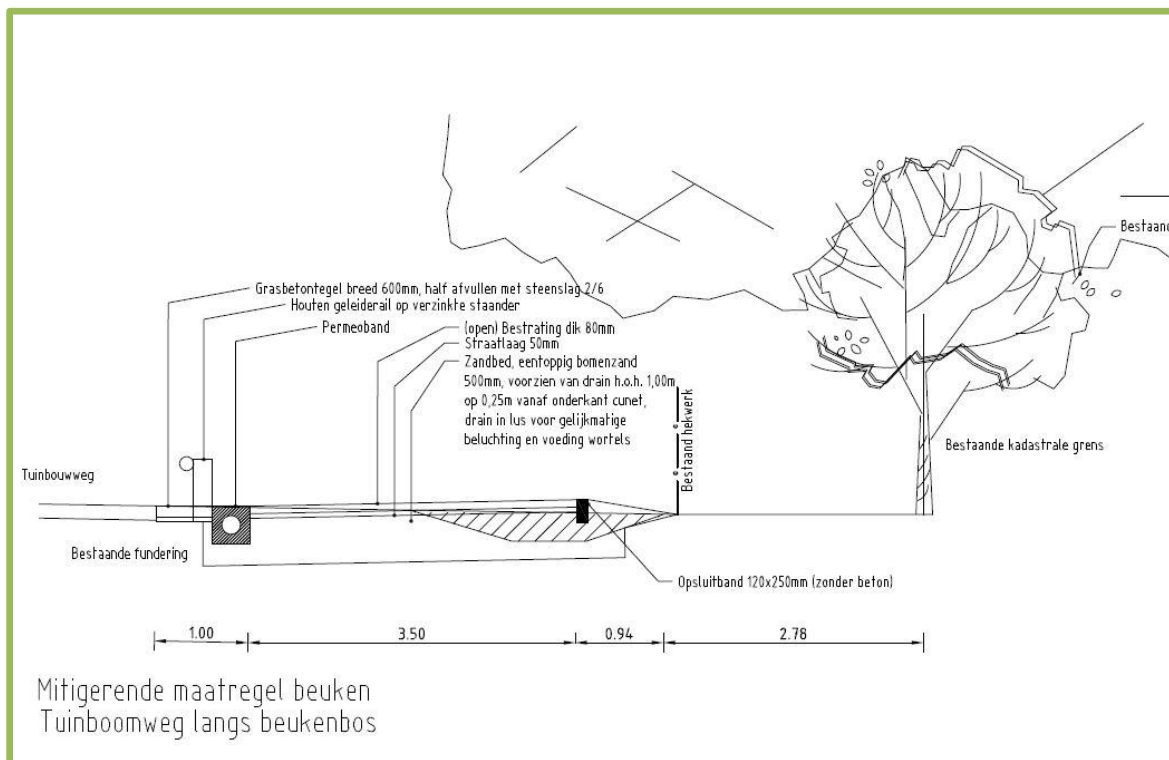
Afbeelding 1

Om een beeld te krijgen over de bodemopbouw en beworteling in de ondergrondse groeiruimte zijn profielsleuven gegraven. Hierbij is onderscheid gemaakt in drie zones, refererend aan de ontwerpschets van de gemeente. Zie hieronder in afbeelding 1.

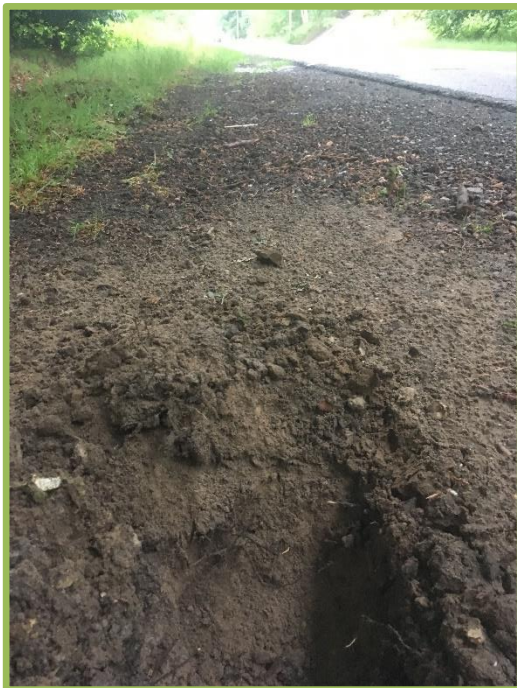
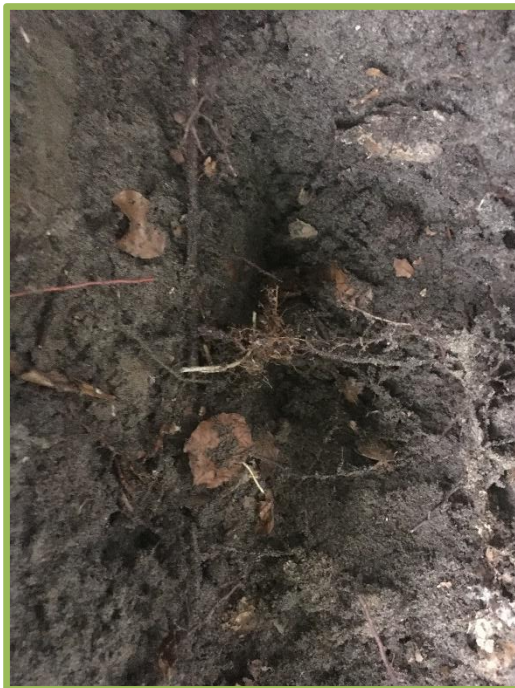
Tussen greppel en rijbaan is de bodem nog enigszins doorworteld met fijne beworteling tot pinkdikke beworteling. De bodem bestaat uit fijn humushoudend zand. De bodem is vochtig maar niet doordrenkt. Zie hieronder foto's 2 en 3.

*Foto 2 Profielkuil tussen greppel en rijbaan. Foto 3 Aanwezige beworteling tussen greppel en rijbaan.*

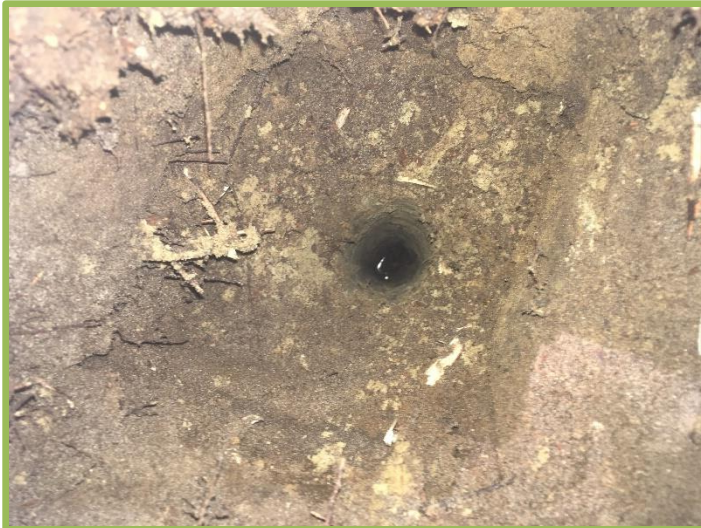
In de greppel is op 90 cm diepte een grondwaterstand aangetroffen. Deze komt ongeveer overeen met de gegevens die verstrekt zijn door de gemeente. De bodem is hier wit/geel van kleur. Op een diepte van -80 tot -60 zijn hier Gleyverschijnselen. Binnen deze zone wisselt de waterstand. De bodem bestaat uit fijn tot zeer fijn zand en kent capillaire eigenschappen. Zie foto 4.

Foto 4. Aanwezige grondwaterstand.
