## Bomen Effect Analyse

St. Jozefkerk te Kaatsheuvel  
Nieuwevaert Ontwikkeling B.V.

17 december 2016

20161107

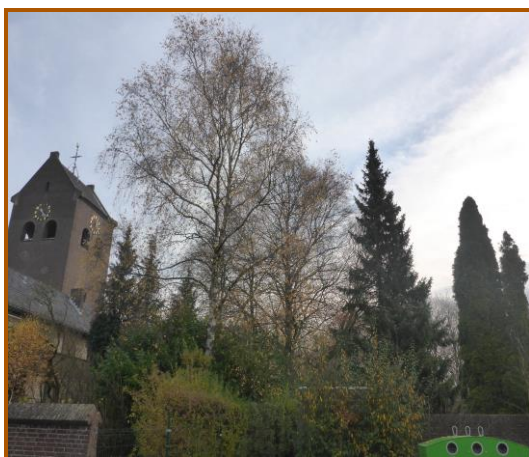
Afbeelding 2. Berk, boom 1

| Nr. | Boomsoort | Conditie | Onderhoudstoestand | Gebreken en aantastingen | Levensverwachting | Kwaliteit |
|---|---|---|---|---|---|---|
| 1 | Betula pendula | goed | aanvaard | geen | >10 jaar | goed |

Het percentage wortelverlies is geschat op basis van de voorgenomen werkzaamheden waarbij er een ontgraving zal plaatsvinden op een afstand van 2 meter van de stam en tot een diepte van circa 30 cm. De graafwerkzaamheden geven ongeveer 15 - 25% verlies van het wortelgestel. Dit percentage wortelverlies<sup>6</sup> is onacceptabel en heeft een conditievermindering tot gevolg.

De berk heeft laaghangende takken, waardoor er een verhoogd risico bestaat op schade aan de kroon. Werkzaamheden kunnen een verhoogd risico geven aan stamschade en geven

De berk staat op dit moment in een groeiruimte met open grond. Belasting van het projectgebied met zwaar materiaal of materieel leidt tot een verhoogd verdichte<sup>6</sup> bodem. Dit kan leiden tot conditievermindering van de boom.

De berk bevindt zich op een hangwaterprofiel. Verlaging van het grondwater in het groeiseizoen (april tot oktober) zal een conditie vermindering tot gevolg hebben.

- Vakkundig snoeien van laaghangende takken, naar inzicht van erkende boomverzorger (European Treeworker, ETW gecertificeerd). Voor een volledig overzicht van kwalitatief gestelde eisen aan snoeiwerk wordt verwezen naar het Handboek Bomen van het Norminstituut Bomen. Eventuele kans zonnebrand moet voorkomen worden, of de stam en/of gesteltakken inpakken met jute.

- Realiseren van een inrit onder kroonprojectie met minimale ontgraving. Toepassen drukverdelende ondergrond bij de berk en een zwevende brug bij de beuk. Uitgaande van een maximaal toegelaten gewicht van 3500 kilo. Een en ander nader uitwerken en laten toetsen door een boomtechnisch adviseur. Dit om zoveel mogelijk verstoring in de groeiplaats te voorkomen;

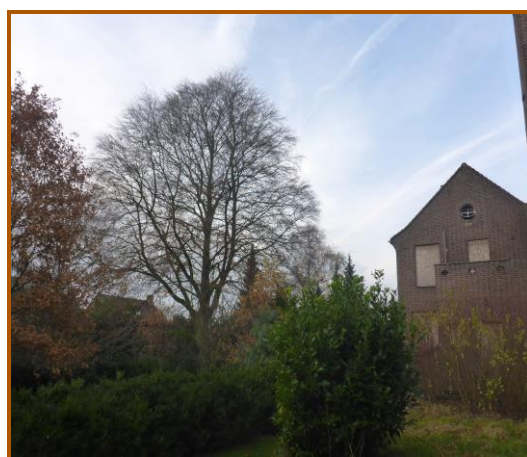
Afbeelding 3. Beuk, boom 2

De beuk in de pastorietuin heeft op basis van zijn stamomvang een monumentaal karakter.

| Nr. | Boomsoort | Conditie | Onderhoudstoestand | Gebreken en aantastingen | Levensverwachting | Kwaliteit |
|---|---|---|---|---|---|---|
| 2 | Fagus sylvatica 'Atropunicea' | goed | aanvaard | geen | >10 jaar | goed |

De inrit voor de parkeerplaats komt op een afstand van 3 meter vanaf de stam van de beuk. Het percentage wortelverlies is geschat op basis van de voorgenomen werkzaamheden waarbij er een ontgraving zal plaatsvinden voor de inrit. De graafwerkzaamheden geven ongeveer 15 -25% verlies van het wortelverlies. Dit percentage wortelverlies is onacceptabel en heeft een conditievermindering tot gevolg.

Door laaghangende takken is er een verhoogd risico op schade aan de kroon. Werkzaamheden rondom de beuk geven een verhoogd risico aan de stam.

De beuk staat op dit moment in een groeirimte met open grond. Belasting van het projectgebied met zwaar materiaal of materieel leidt tot een verhoogd verdichte<sup>7</sup> bodem. Dit kan leiden tot conditievermindering van de boom;

Door het opnieuw inrichten van de groeiplaats, is er een verhoogd risico op schade aan de boom.

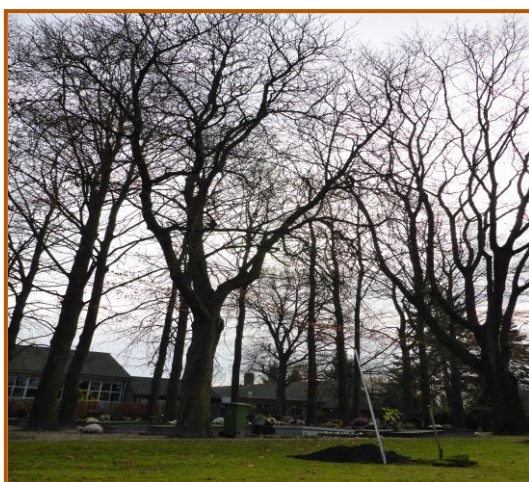
Afbeelding 4. Witte paardenkastanje, boom 3

| Nr. | Boomsoort | Conditie | Onderhoudstoestand | Gebreken en aantastingen | Levensverwachting | Kwaliteit |
|---|---|---|---|---|---|---|
| 3 | Aesculus hippocastanum | redelijk | achterstallig | lichte bloedingsziekte, afgestorven takken | >10 jaar | redelijk |

Door de realisatie van het parkeerterrein zullen de voorgenomen werkzaamheden ongeveer 15 -25% verlies van het wortelgestel veroorzaken. Dit percentage wortelverlies is onacceptabel en heeft een conditievermindering tot gevolg.

Werkzaamheden rondom de paardenkastanje geven een verhoogd risico op schade aan stam en kroon.

Belasting van het projectgebied met zwaar materiaal of materieel leidt tot een verhoogd verdichte bodem. Dit kan leiden tot conditievermindering van de boom.

- Realiseren van parkeerplaatsen onder kroonprojectie met minimale ontgraving. Toepassen drukverdelende ondergrond. Uitgaande van een maximaal toegelaten gewicht van 3500 kilo. Een en ander nader uitwerken en laten toetsen door een boomtechnisch adviseur. Dit om zoveel mogelijk verstoring in de groeiplaats te voorkomen;

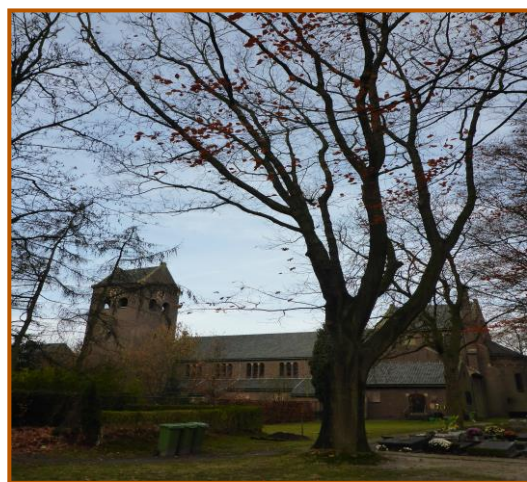
Afbeelding 5. Amerikaanse eik, boom 4

| Nr. | Boomsoort | Conditie | Onderhoudstoestand | Gebreken en aantastingen | Levensverwachting | Kwaliteit |
|---|---|---|---|---|---|---|
| 4 | Quercus rubra | redelijk | achterstallig | Afgestorven takken | >10 jaar | redelijk |

Door de realisatie van het parkeerterrein zullen de voorgenomen werkzaamheden ongeveer < 15% verlies van het wortelgestel veroorzaken. Dit percentage wortelverlies is acceptabel en heeft geen of nauwelijks gevolgen.

Werkzaamheden rondom de eik geven een verhoogd risico op schade aan stam en kroon.

Belasting van het projectgebied met zwaar materiaal of materieel leidt tot een verhoogd verdichte bodem. Dit kan leiden tot conditievermindering van de boom.

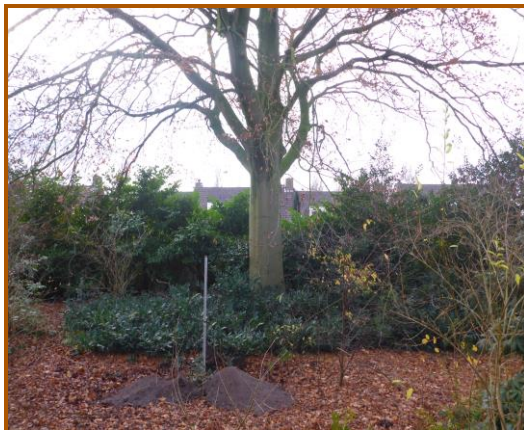
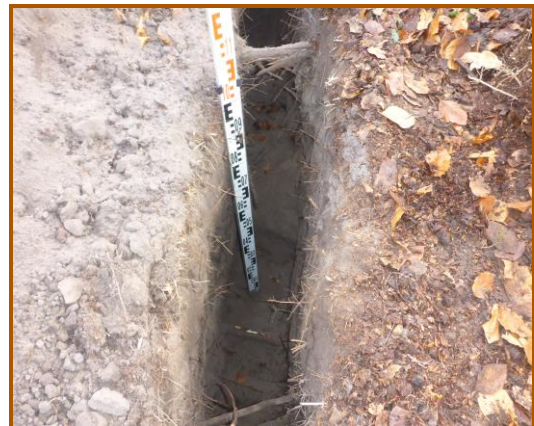
Afbeelding 6. *Profielkuil 1 ter hoogte van de beuk*

Op 5 meter vanuit het hart van de rode beuk is profielkuil 1 gegraven. De profielkuil is in het midden van de inrit gegraven.

De profielkuil is gegraven tot een diepte van 100 cm. In de profielkuil is matig humeus, matig fijn bruin zand aangetroffen. Er is intensieve fijne beworteling aangetroffen met een diameter tot 2 cm. Op 10 cm diepte is een wortel aangetroffen van 3 cm. Dieper dan 100 cm is geel humusarm grof zand aangetroffen. Op een diepte van 100 cm zijn 4 wortels aangetroffen met een diameter van 8 – 10 cm.

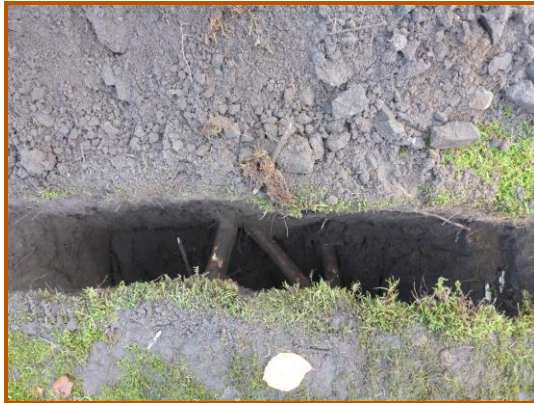
*Afbeelding 8. Profielkuil 2 met beworteling*

De tweede profielkuil is gegraven ter hoogte van de witte paardekastanje op een afstand 5 meter vanaf het hart van de boom. Op deze locatie zal de parkeerplaats worden aangelegd. Het bodemprofiel bestaat uit matig humeus, matig fijn bruin zand. Er zijn wortels aangetroffen met een diameter van 4, 5 en 6 cm, op een diepte van 50 cm. Verder is er veel intensieve fijne beworteling aangetroffen met een diameter van maximaal 1 cm.

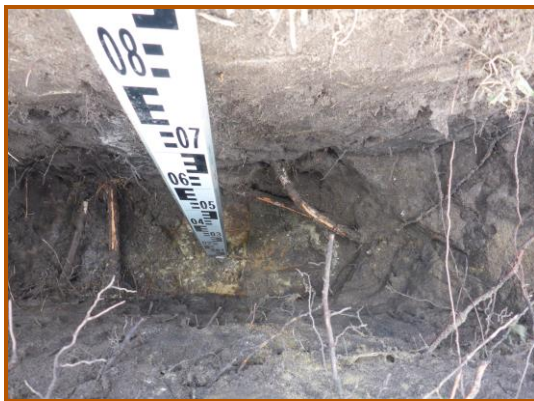
*Afbeelding 9. Profielkuil 3 met beworteling*

De derde profielkuil is gegraven op een afstand van 6 meter vanuit het hart van de Amerikaanse eik. Voornemens zijn om hier parkeerplaatsen te realiseren. Het bodemprofiel bestaat uit matig humeus fijn bruin zand. Er is intensieve beworteling aangetroffen met een diameter tot 3 cm. Op 90 cm diepte is geel humusarm grof zand aangetroffen.

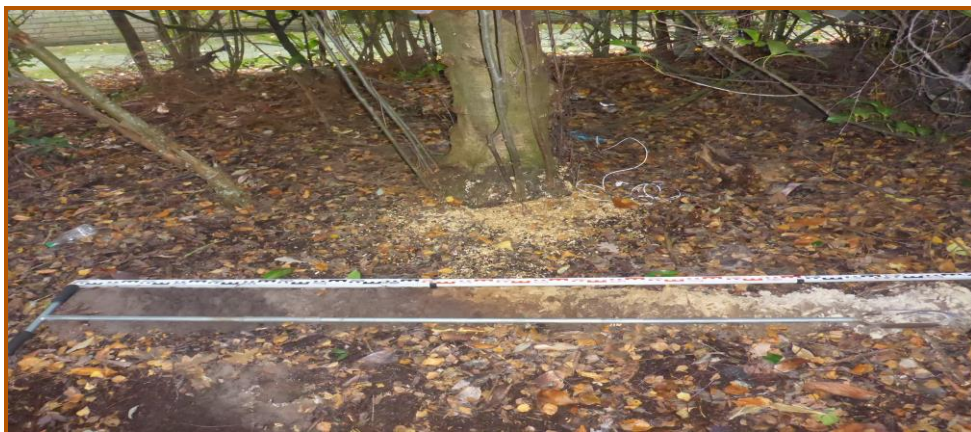
Afbeelding 10. Overzichtsfoto grondboring

Om een beeld te krijgen van de profielopbouw op grotere diepte, is een grondboring uitgevoerd. Rondom de berk staan veel heesters, waardoor met een profielkuil niet het juiste beeld verkregen kan worden met betrekking tot het wortelprofiel van de berk. Gekozen is voor een grondboring op 4 meter afstand van de berk. In onderstaande tabel is de bodemopbouw weergegeven.

Op een diepte van 180 cm zijn geen reductie sporen aangetroffen, hetgeen aangeeft dat de bomen op een hangwaterprofiel<sup>5</sup> staan.
