Datum : 20 augustus 2021  
Onderwerp : verkorte rapportage quickscan Wet Natuurbescherming De Westkant Kaatsheuvel  
Ons projectnr. : 2134  
Pagina's : 9  
Uw kenmerk : ZK21.02677

Naar aanleiding uw opdracht van 23 juli 2021 (ZK21.02677) voor het maken van een quickscan in het kader van de Wet Natuurbescherming voor de voormalige school De Westkant in Kaatsheuvel, bericht ik u het volgende.

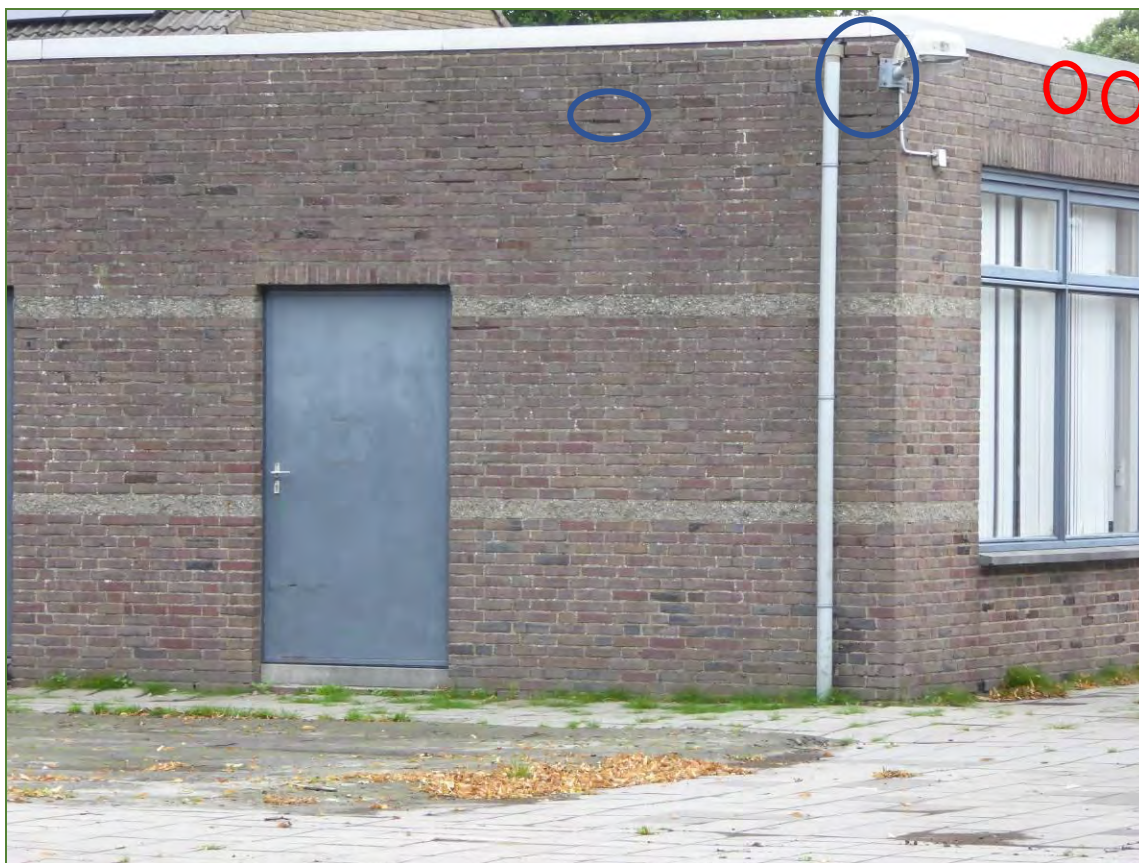
In het gebouw zijn diverse stootvoegen aangetroffen. Voor zover waarneembaar werd bij een zeer beperkt aantal stootvoegen spinrag waargenomen. Het merendeel van de stootvoegen was, voor zover zichtbaar, "schoon". Op een aantal plaatsen waren voegen in zo slechte staat, dat er scheuren waren ontstaan. Door middel van de stootvoegen en scheuren in de muren zouden vleermuizen in staat zijn om van de spouwmuur gebruik te maken.

Foto 3: het gebouw vanaf het schoolplein. De stootvoegen (rood) en scheuren (blauw) in de muur kunnen door vleermuizen worden gebruikt.

Onze conclusie is dat wij met deze quickscan niet kunnen uitsluiten dat het gebouw gebruikt wordt door vleermuizen. Wij adviseren om een **aanvullend ecologisch onderzoek** te verrichten naar het voorkomen van vleermuizen in het voormalige schoolgebouw en sporthal en lindenbomen. Met een aanvullend ecologisch onderzoek kan worden aangetoond of vleermuizen wel of geen gebruik maken van het gebouw of de directe omgeving.

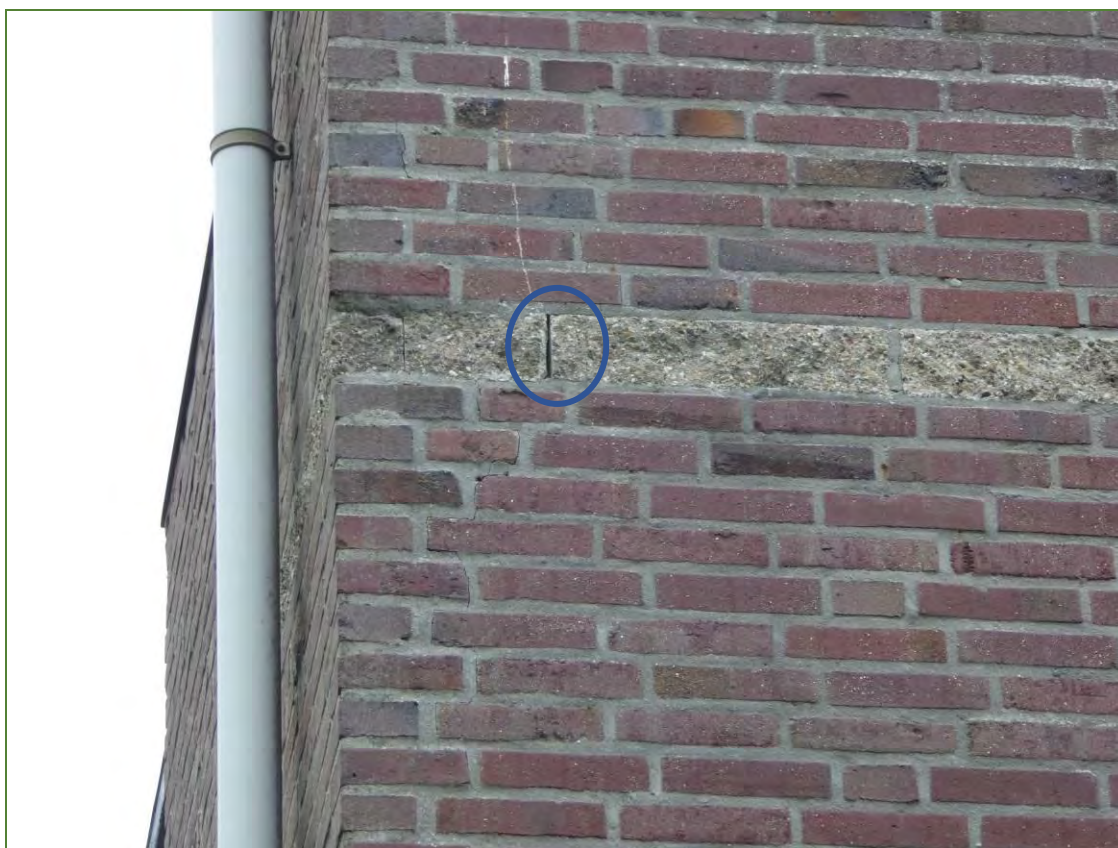
Zowel de lage gedeeltes van het gebouw als de sportzaal hebben stootvoegen waarvan een groot aantal "schoon" waren en niet bekleed met spinnenwebben o.i.d. Een tweetal stenen van een betonnen sierrand van de sporthal sloten niet op elkaar aan en hadden een kier. Op de dakrand zit een aluminium dakstrip die op sommige plaatsen wijkt van de stenen muur.

Foto 4: de voeg tussen de betonnen sierrand op de sportzaal is verdwenen en kan door (dwerg) vleermuizen gebruikt worden.

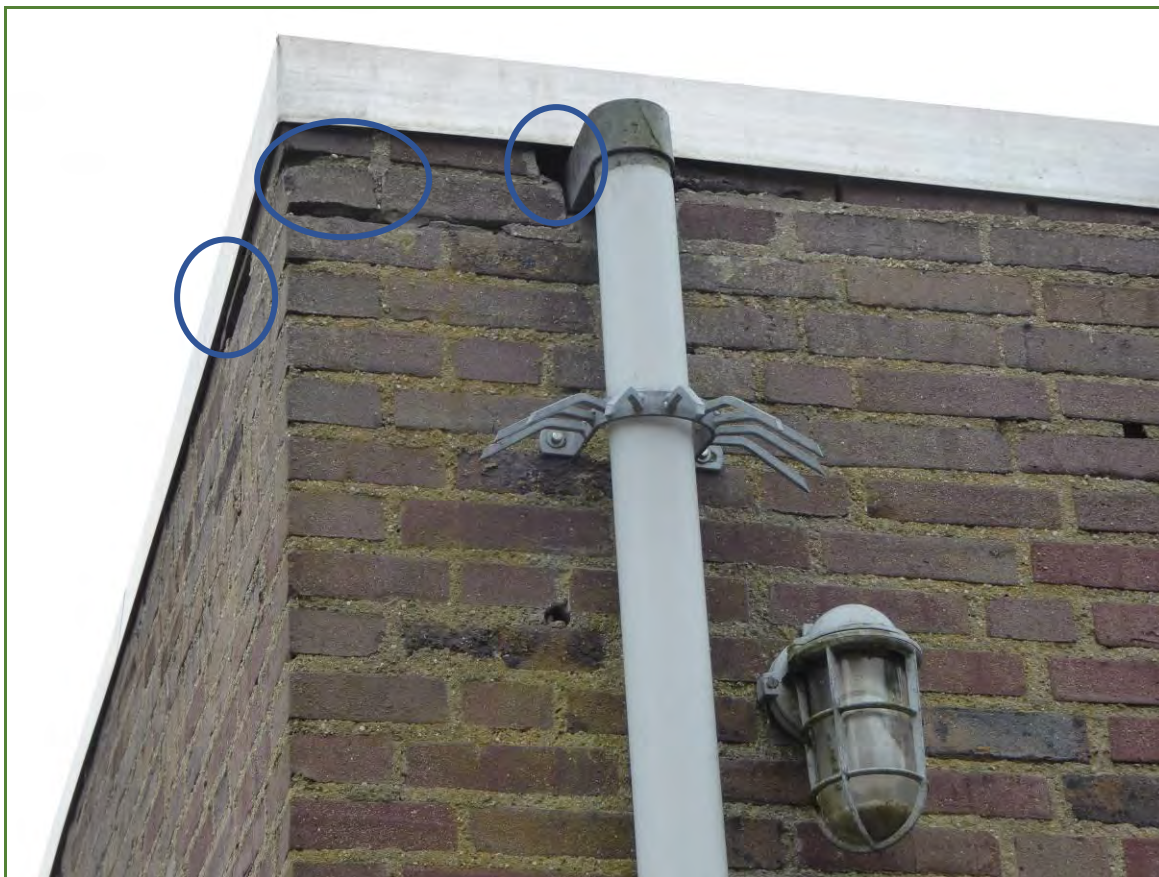
Foto 5: bij de regenpijpen zitten diverse gaten die door vleermuizen gebruikt kunnen worden.

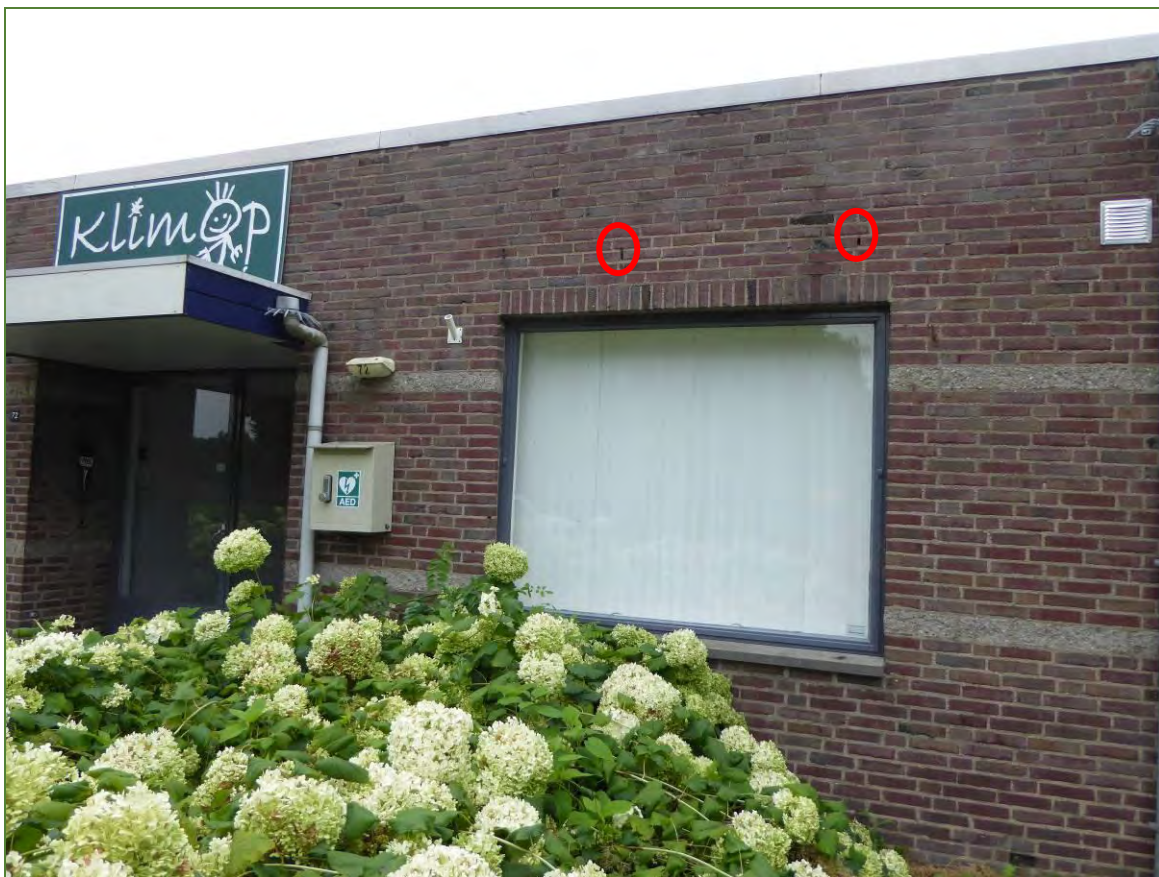
Foto 6: voor sommige stootvoegen zaten spinnenwebben, zoals deze naast de voormalige hoofdingang, waardoor je het recent gebruik door vleermuizen vrijwel kan uitsluiten.

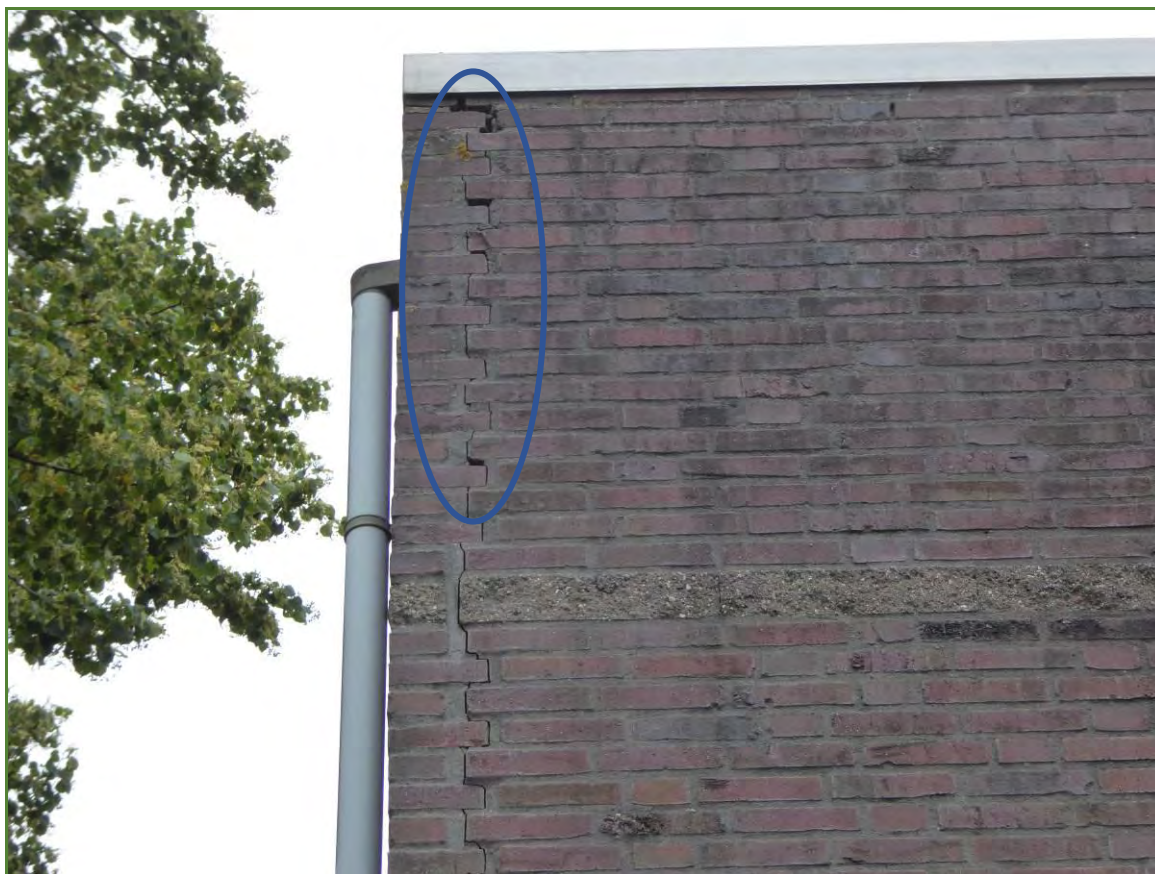
Foto 7: de sporthal. De bredere delen van de scheur (blauw) in de muur kan door vleermuizen worden gebruikt.

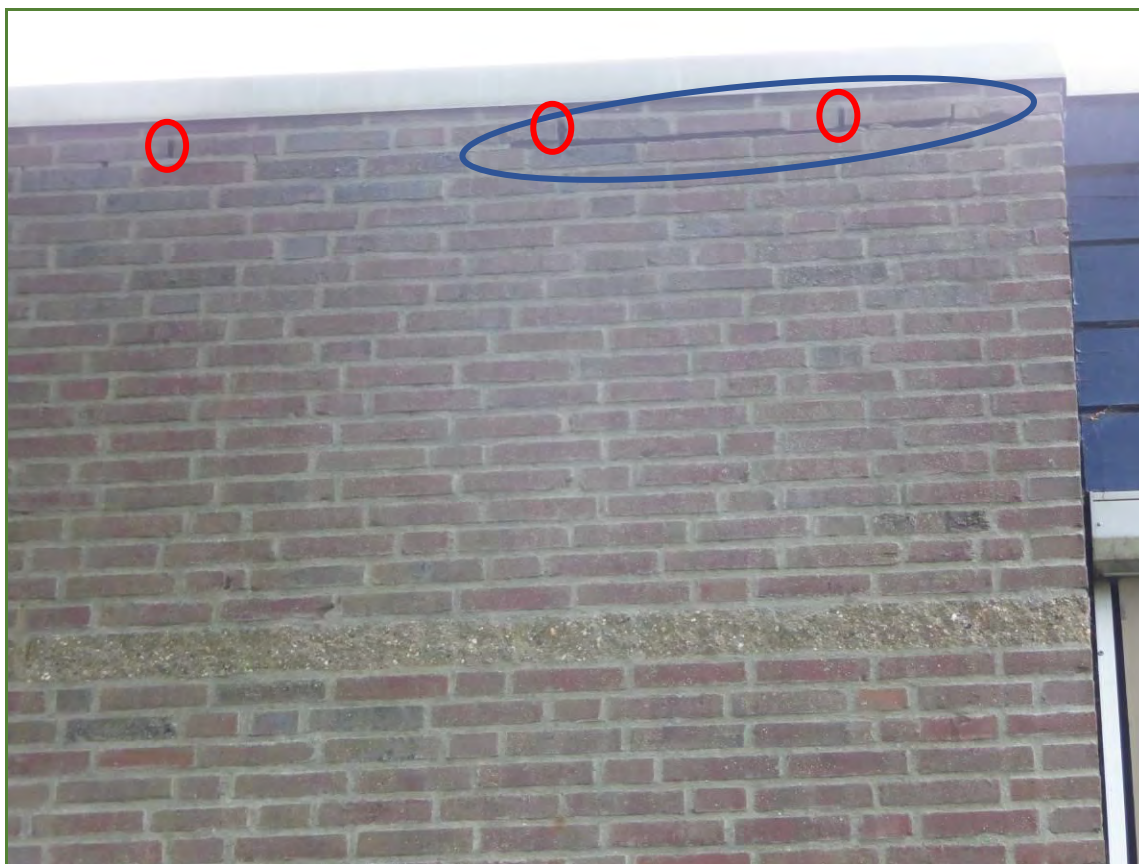
Foto 8: de stootvoegen (rood) en scheuren (blauw) in de muur van de sporthal kunnen door vleermuizen worden gebruikt.

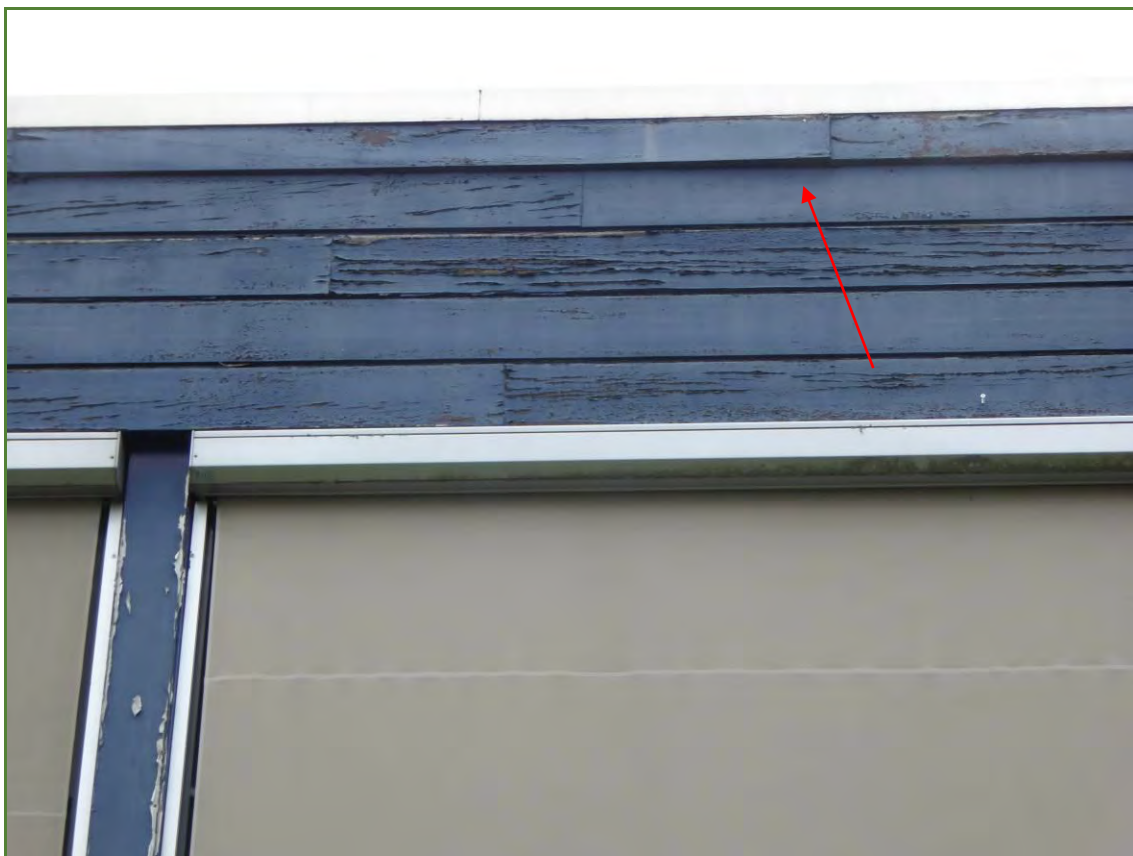
Op diverse plekken zijn scheuren te zien in het voegwerk. Enkele houten planken van het sportlokaal wijken van elkaar af en de verf is sterk gebladerd.

Foto 9: planken boven de ramen wijken op een aantal plaatsen van elkaar. Van de opening en ruimte achter de planken kunnen vleermuizen gebruik maken.

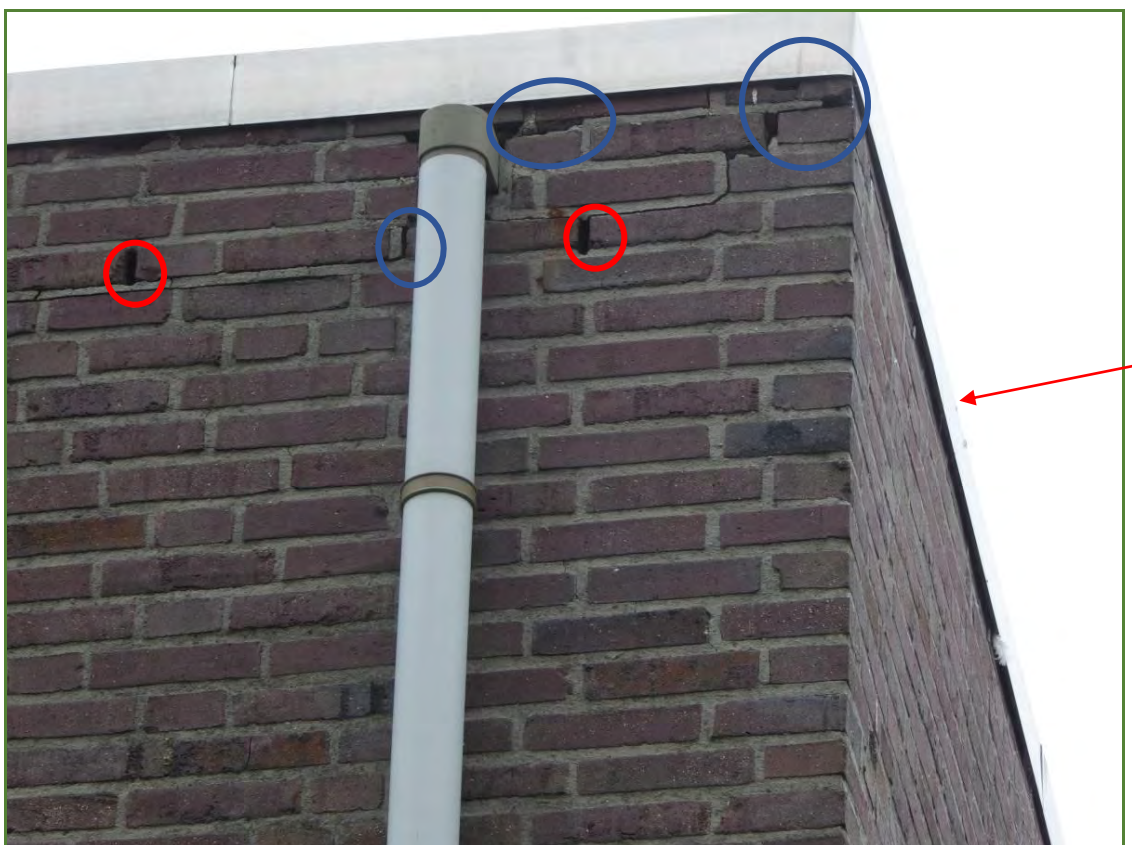
Op diverse plekken wijkt de aluminium daklijst van de stenen muur af. Het is niet uitgesloten dat hierdoor ruimte ontstaat waardoor vleermuizen ergens in de spouwmuur kunnen komen.

Foto 10: rond de regenpijp zitten diverse gaten (blauw) en stootvoegen (rood). Ook de aluminium daklijst wijkt op diverse plekken van de stenen muur (rode pijl) waardoor vleermuizen hiervan gebruik kunnen maken.

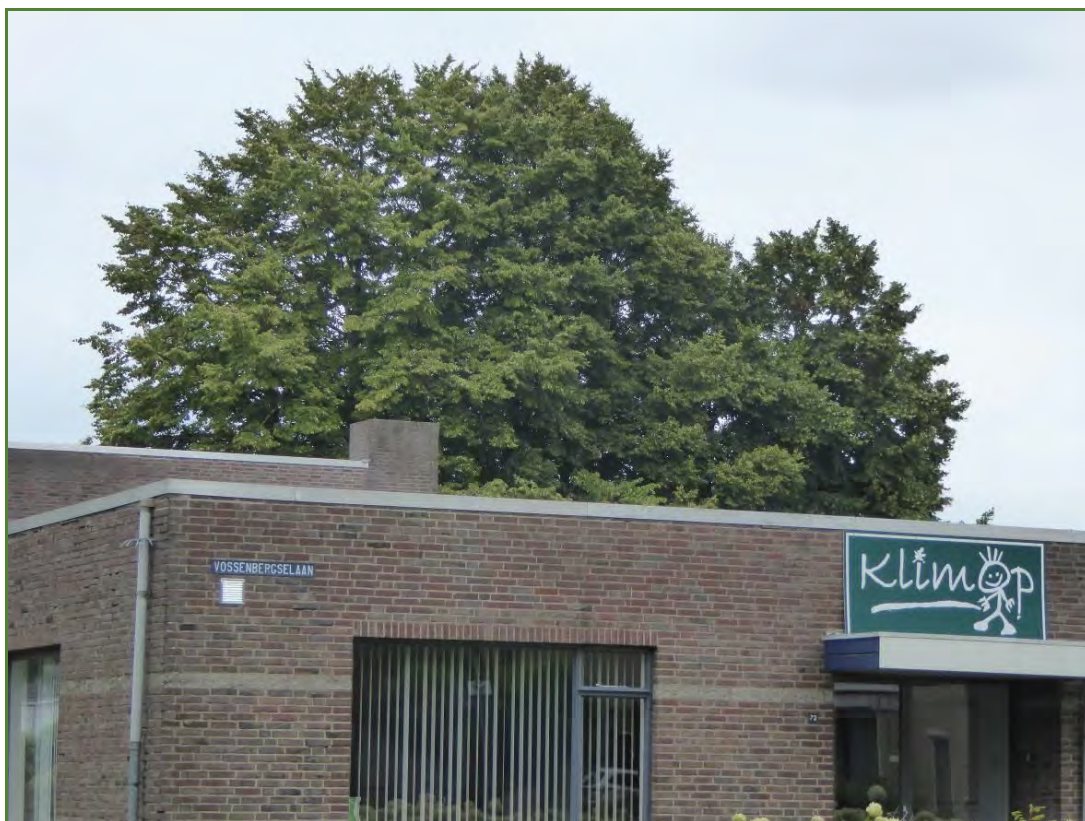
Op het voormalige schoolplein staan diverse lindenbomen. Wij weten (nog) niet wat de gemeente voornemens is met deze bomen. De kans is niet uitgesloten dat deze bomen een rol kunnen spelen binnen de biotoop van vleermuizen (baltsplaats, markering van foerageergebied, migratie).

Foto 11: de Linden achter het schoolgebouw. Deze staan op het schoolplein. Het is onduidelijk of en zo ja, welke rol deze kunnen spelen voor vleermuizen.

Het is niet uit te sluiten dat vleermuizen gebruik maken van het voormalige schoolgebouw en/ of de lindenbomen op het schoolplein. Vleermuizen zijn beschermd in het kader van de Wet Natuurbescherming. Wij adviseren om een **aanvullend ecologisch onderzoek** uit te laten voeren om vast te kunnen stellen welke functie het gebouw en de lindenbomen hebben in het voorkomen van **vleermuizen**.

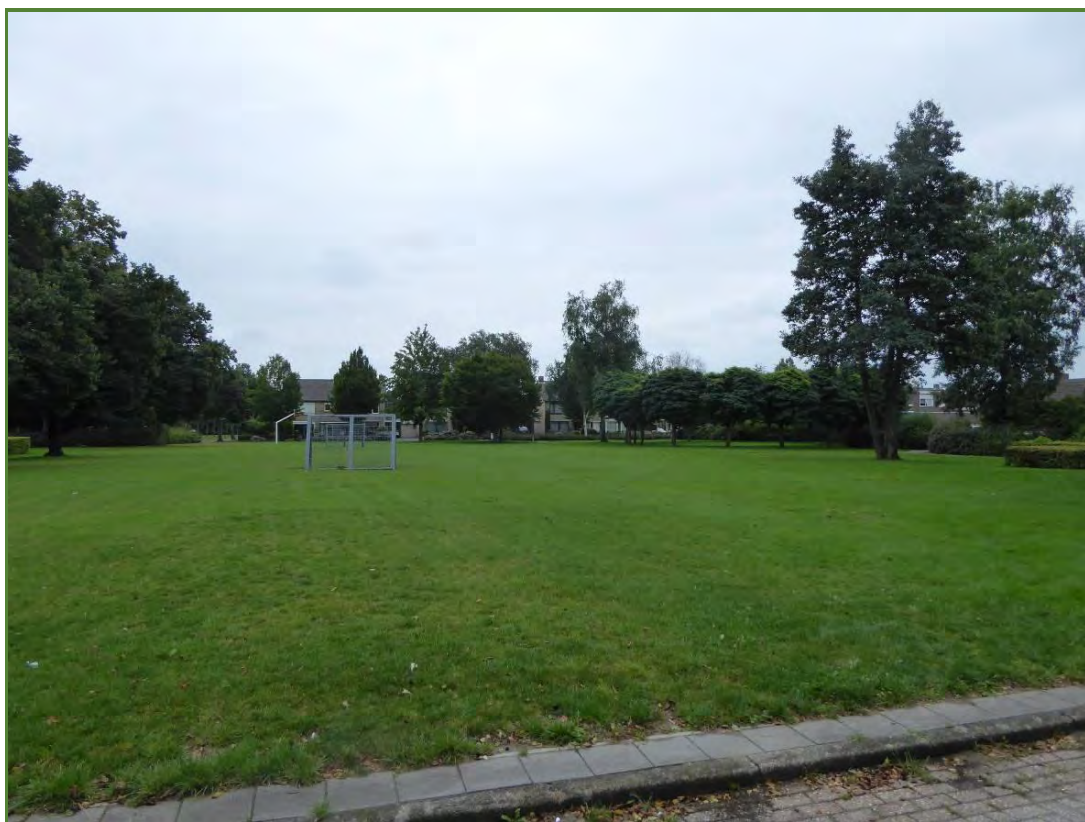
Zowel in de Beethovenstraat, Mozartstraat als de Vossenbergesstraat zijn lange bomenrijen aanwezig. Tegenover het schoolgebouw zijn enkele bouselementen aanwezig en een relatief groot open speelveld. Deze begroeiing bieden voldoende migratie mogelijkheden en foerageergebied voor vleermuizen.

Foto 12: tegenover het schoolgebouw is een speelveld met groenelementen. Dit terrein is geschikt als foerageergebied voor vleermuizen. De aanwezigheid van dit biotoop kan het schoolgebouw geschikter maken als verblijfplaats voor vleermuizen.

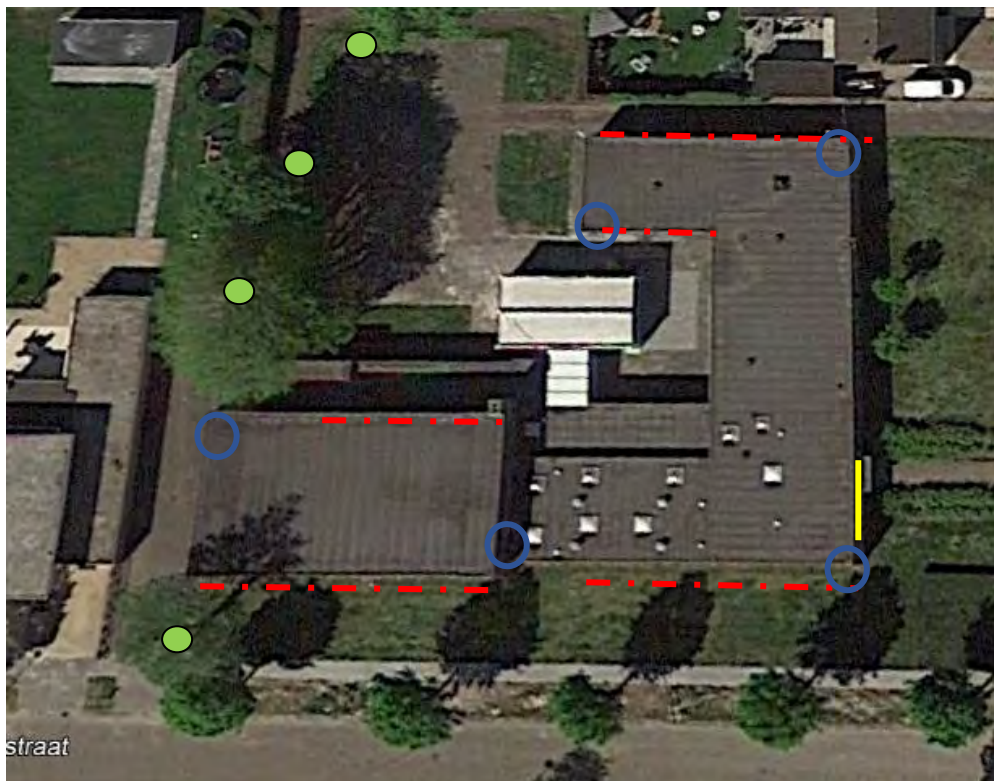
Afbeelding 1: overzicht schoolgebouw. De rode lijnen geven aan de locatie van stootvoegen die geschikt zouden kunnen zijn voor vleermuizen. De blauwe cirkels zijn plekken met scheuren en gaten. De gele lijn is de dakrand die afwijkt van de stenen muur. De groene stippen zijn bomen die een rol kunnen spelen bij het voorkomen van vleermuizen.
